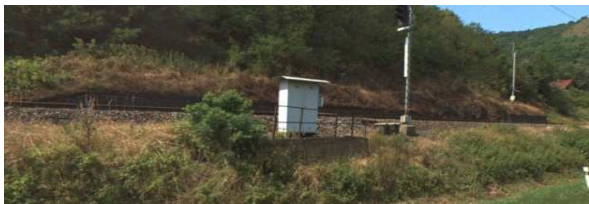
Zárubní zeď z řádkového kamenného zdiva výšky 1m, délky 40m
506,250	-	506,370	nestabilní drážní stezka	vpravo

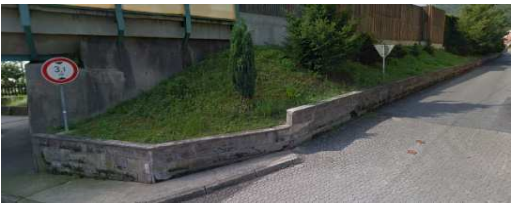
Nízká opěrná zídka u komunikace výšky max 1m, délky 100m. Kamenná zídka z řádkového zdiva, u mostu v km 507,095 nahrazena betonovými prefabrikáty. Betonové prefabrikáty jsou ve špatném stavu, zídka se vyklání.

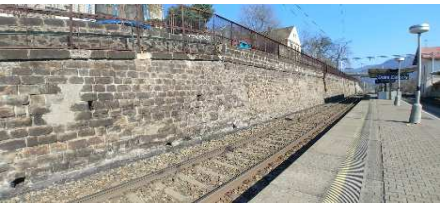
A photograph of a retaining wall made of stone blocks, located next to railway tracks. The wall is on the left side of the tracks, and a paved walkway is visible in the foreground.	Zárubní zeď ve stanici z kamenného řádkového zdiva výšky 3,5m délky 331m. Žádné statické po ruchy, jen degradace zdiva.
507,300	-		Opěrná zeď	vpravo

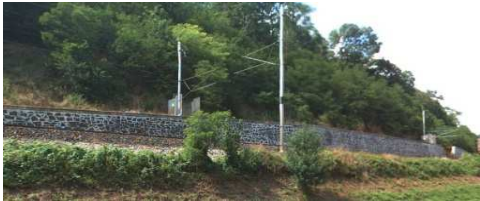
Zárubní zeď z řádkového kamenného zdiva výšky 4,5m, délky 147m. Oprava spárování v r. 2000.
509,570	-	509,785	chybějící drážní stezka	vpravo
