OPTIMALIZACE TRATI PRAHA-SMÍCHOV (MIMO) - ČERNOŠICE (MIMO)

**SO 03-34-01**

**Praha Smíchov - Praha Radotín,  
železniční most - ev. km 9,393**

**GEOTECHNICKÝ A STAVEBNĚTECHNICKÝ PRŮZKUM**

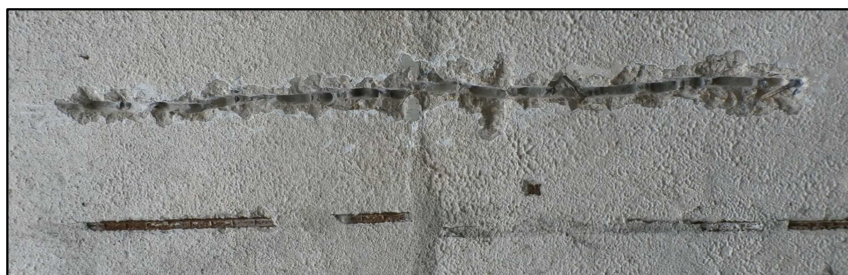
## Schéma sondy do nosné konstrukce

19 x - ocelová výztuž typu "ROXOR" 30

Obr. č.1: sonda do spodního líce konstrukce SNK1

Ve spodním líci nosné konstrukce v pravé části objektu na straně u opěry Beroun byla provedena sonda do konstrukce pro ověření ocelové výztuže. V sondě bylo ověřeno:

- deska je při spodním líci vyztužena ocelovou výztuží typu „ROXOR“ o rozměru 30 mm (rozměr D)
- četnost prutů je cca **12,7 ks na 1 bm**
- obnažené části prutů byly celoplošně postiženy povrchovou korozí
- beton v sondě byl pevný a suchý
- schéma sondy do spodního líce nosné konstrukce je uvedeno v příloze

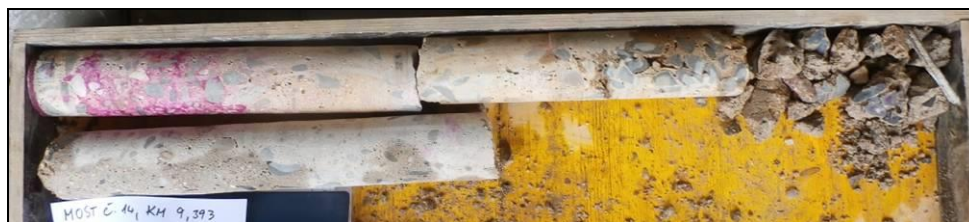
**Obr. č. 1** - diagnostický vrt N1

od do  
0,00 - 1,50**Železobeton** - kompaktní, s dostatečným obsahem pojiva, pevný, pórovitý lokálně slabě mezerovitý, šedý

- v intervalu 0,70-1,00 beton rozvrtaný na úlomky do velikosti 5 cm

kamenivo: drcené + těžené do velikosti 3 cmvýztuž: zastižena v hloubce vrtu 0,12 a 0,98 m - roxor Ø10 mm, s povrchovou korozívýnos: v podobě kusů jader délky 20-50 cm (100%)

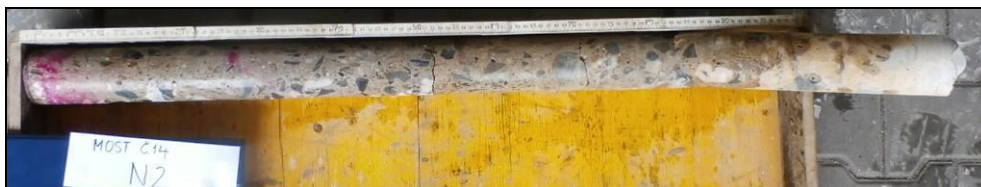
**Obr. č. 2** - diagnostický vrt N2

od do  
0,00 - 1,20**Železobeton** - kompaktní, s dostatečným obsahem pojiva, pevný, slabě pórovitý, šedýkamenivo: drcené + těžené do velikosti 3 cmvýztuž: zastižena v hloubce vrtu 0,88 m - roxor Ø10 mm, s povrchovou korozívýnos: v podobě kusů jader délky 10-50 cm (100%)
