OPTIMALIZACE TRATI PRAHA SMÍCHOV (MIMO) - ČERNOŠICE (MIMO)

SO 03-34-21
ŽST Praha Radotín,
železniční most - ev. km 9,764 (podchod pro
cestující)

GEOTECHNICKÝ A STAVEBNĚTECHNICKÝ PRŮZKUM

ŽST Praha Radotín, železniční most - ev. km 9,764 (podchod pro cestující)
Geotechnický a stavebnětechnický pasport

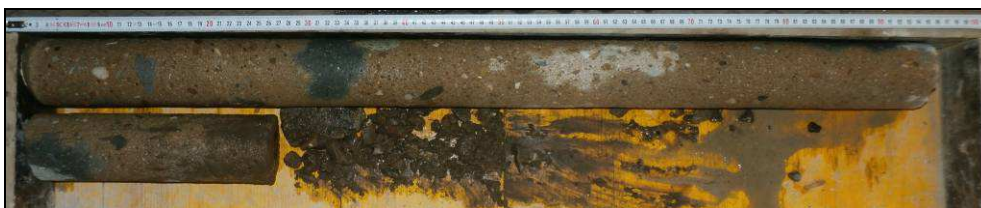
Obr. č. 1 - diagnostický vrt V1

Beton - nehomogenní, kompaktní, silně písčitý, s nízkým obsahem pojiva, silně pórovitý, písčité barvy

kamenivo: těžené, říční, do velikosti 3 cm

výnos: v podobě souvislých kusů jader délky 24 a 96 cm (100%)

Poznámka : - rub zárubní zdi zastižen v hloubce vrtu 1,20 m

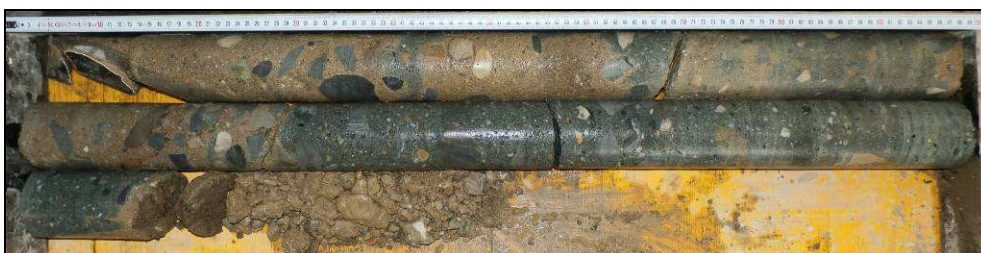
Obr. č. 2 - diagnostický vrt Š1

Beton - nehomogenní, kompaktní, silně písčitý, s nízkým obsahem pojiva, silně pórovitý, lokálně mezerovitý (1,13-1,20 m)

- v intervalu 0,00-1,30 m s nízkým obsahem pojiva (písčitá barva)

- v intervalu 1,30-2,17 m s dostatečným obsahem pojiva (modrá barva)

Poznámka : - základová spára zastižena v hloubce vrtu 2,17 m

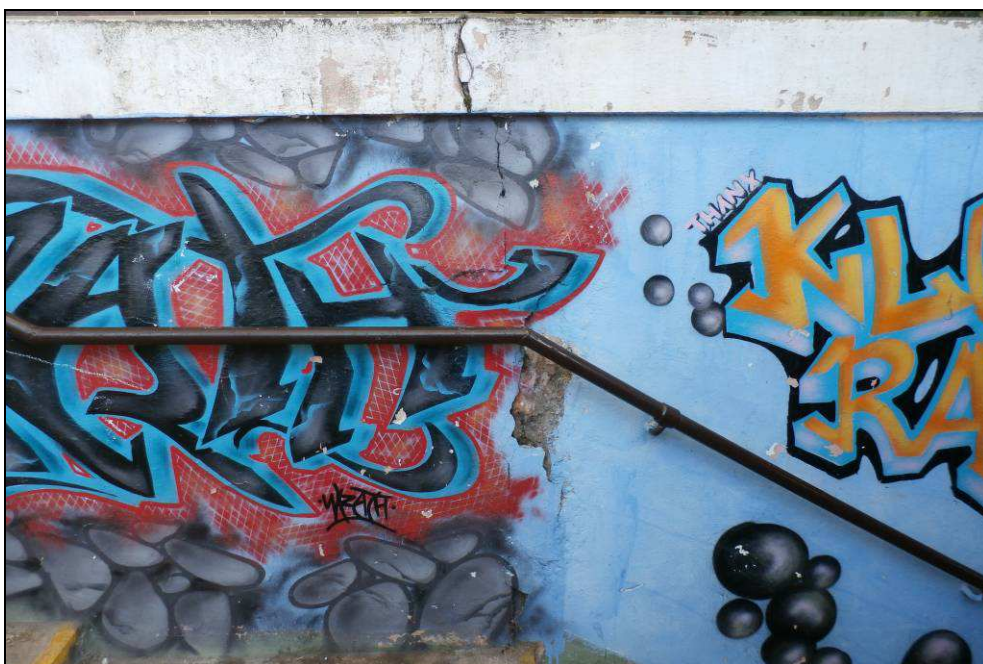
Obr. č. 4 - pohled na na trhlinu ve zdi pod výpravní budovou žst. Praha-Radotín

- zeď je budována pravděpodobně z prostého betonu (během vrtných prací a při feromagnetickém měření nebyla ocelová výztuž ověřena)
- beton zdi je nehomogenní, kompaktní, silně pórovitý, s nízkým obsahem pojiva, písčité barvy
- ve zdi se v úrovni výstupního stupně prvního ramene směrem Praha vyskytuje trhлина, která prochází přes celou viditelnou výšku zdi a dosahuje maximální šířky cca 6 mm
- ve zdi podchodu se vyskytují dva otvory:
 - jeden s plechovými dvířky, za nímž je umístěno čerpadlo pro čerpání vody z podchodu
 - druhý cihlami zazděný otvor, který není zakreslený v archivní projektové dokumentaci a ani námi oslovený bývalý drážní zaměstnanec (pamětník) neposkytl k tomuto otvoru žádné informace
- líc zdi je jinak pevný, suchý a bez poruch
