OPTIMALIZACE TRATI PRAHA-SMÍCHOV (MIMO) - ČERNOŠICE (MIMO)

SO 02-34-56
Praha Smíchov - Praha Radotín,
zárubní zdi v km 8,0-8,5

STAVEBNĚTECHNICKÝ A GEOTECHNICKÝ PRŮZKUM

Stavebnětechnický pasport

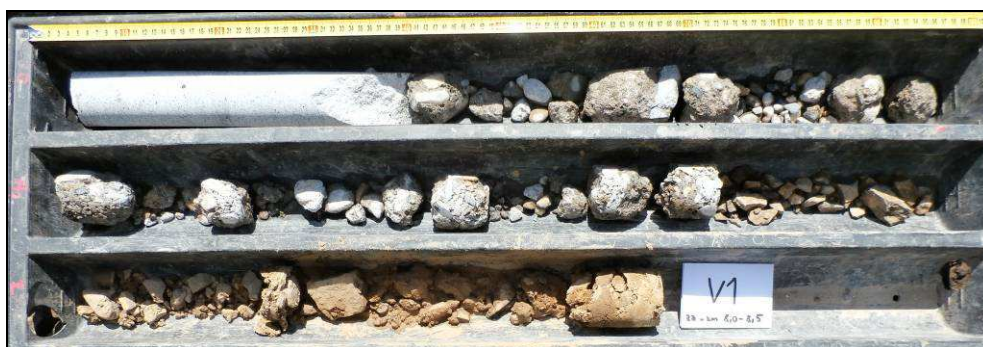
Obr. č. 1 - diagnostický vrt V1

0,00 - 0,40

Kamenné zdivo - v líci řádkové, pojené maltou

0,40 - 1,70

Beton zárubní zdi - nehomogenní, s nízkým obsahem pojiva, písčité, spíše málo pevný, silně pórovitý, šedé až písčité barvy

- v intervalu 0,40-0,60; 0,75-1,00; 1,10-1,43 a 1,50-1,60 m - beton rozvrtaný na kamenivo a úlomky do velikosti 5 cm

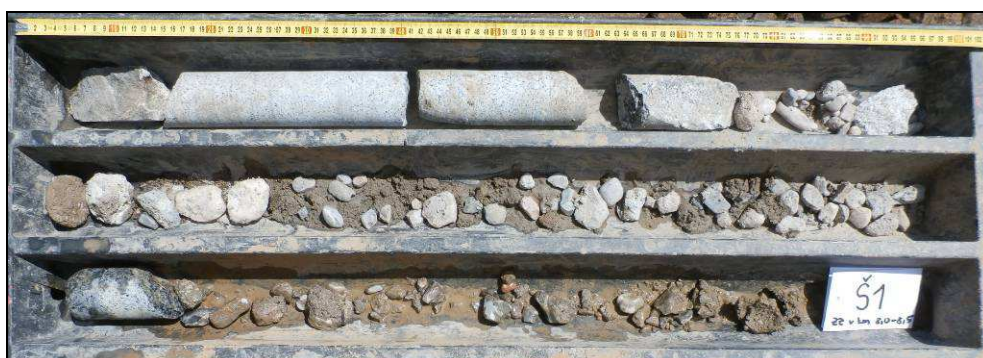
Obr. č. 2 - diagnostický vrt Š1

Kamenné zdivo - v líci řádkové, pojené maltoukámen: granit, pevný, zdravý, bíložedýpojivo: v líci pevné a zchovalé, hlouběji v konstrukci silně až zcela zdegradovanévýnos: v podobě kusů jader délky 10-25 cm

Beton základu zárubní zdi - nehomogenní, s nízkým obsahem pojiva, silně písčitý, málo pevný, pórovitý lokálně mezerovitý, šedé až písčité barvy

- v celém intervalu - beton rozvrtaný na kamenivo a úlomky do vel. 5 cm

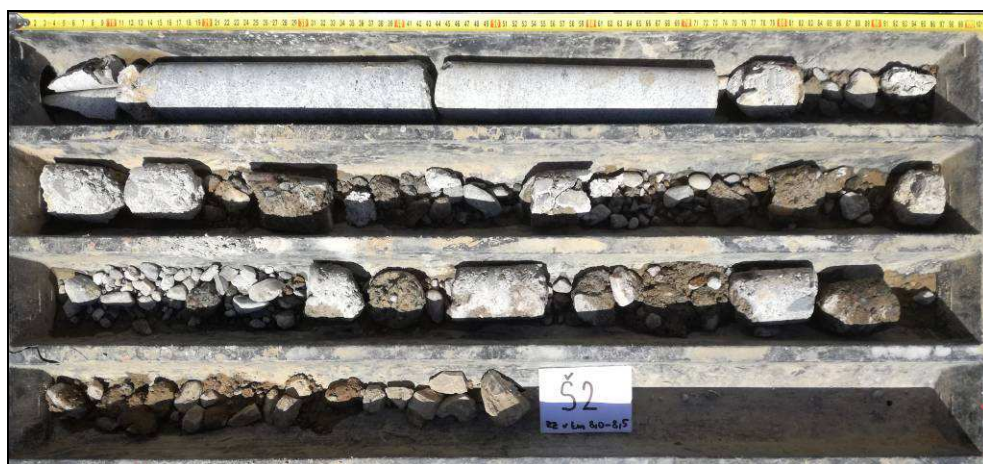
Obr. č. 4 - diagnostický vrt Š2

Kamenné zdivo - v líci řádkové, pojené maltoukámen: granit, pevný, zdravý, bílošedýpojivo: v líci pevné a zachovalé, hlouběji v konstrukci silně až zcela zdegradovanévýnos: v podobě kusů jader délky 10-30 cm

Beton základu zárubní zdi - nehomogenní, s nízkým obsahem pojiva, písčité, málo pevný, pórovitý lokálně mezerovitý, šedé až písčité barvy

- v intervalu 0,80-1,00; 1,30-1,55, 1,63-2,30; 2,55-2,80 m - beton rozvrtaný na kamenivo a úlomky do vel. 5 cm

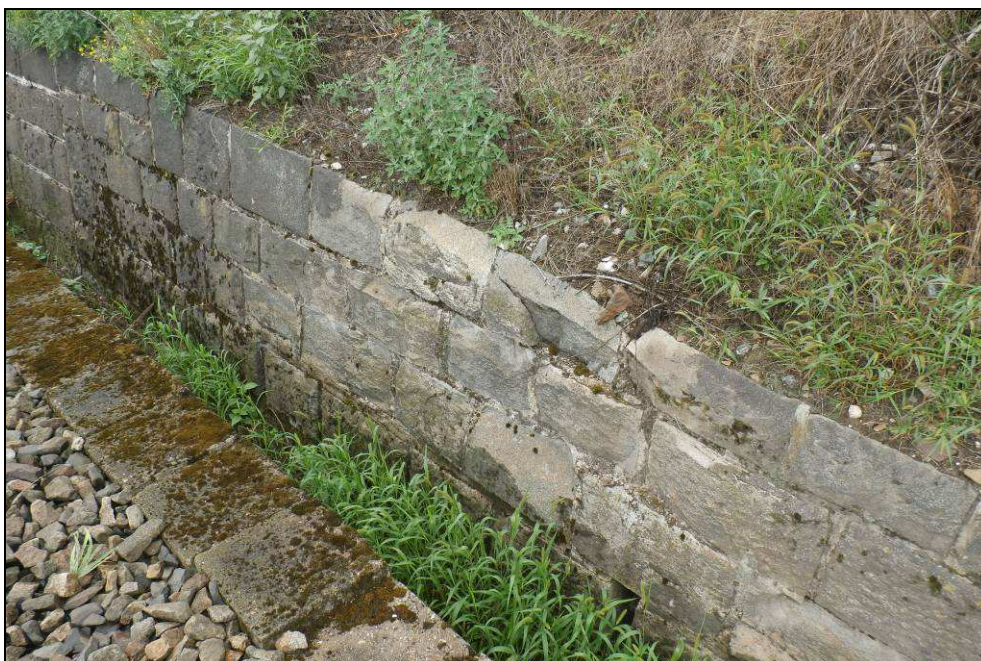
Obr. č. 7 - pohled na porušené kameny lícového zdiva zárubní zdi v km cca 8,020

- vnitřní beton ZZ je nehomogenní, pórovitý, lokálně až mezerovitý, písčitý, s nízkým obsahem pojiva, což zapříčiňuje i jeho nízkou pevnost
- kamenný obklad ZZ je tvořen hrubým řádkovým zdivem, které je pojeno maltou. Kameny jsou hrubě opracované kvádry granitů, které jsou navětralé, v líci pevné a bez poruch, a to po celé délce zárubní zdi s výjimkou cca 5 kamenů, které bude potřeba pravděpodobně vyměnit (viz. foto)

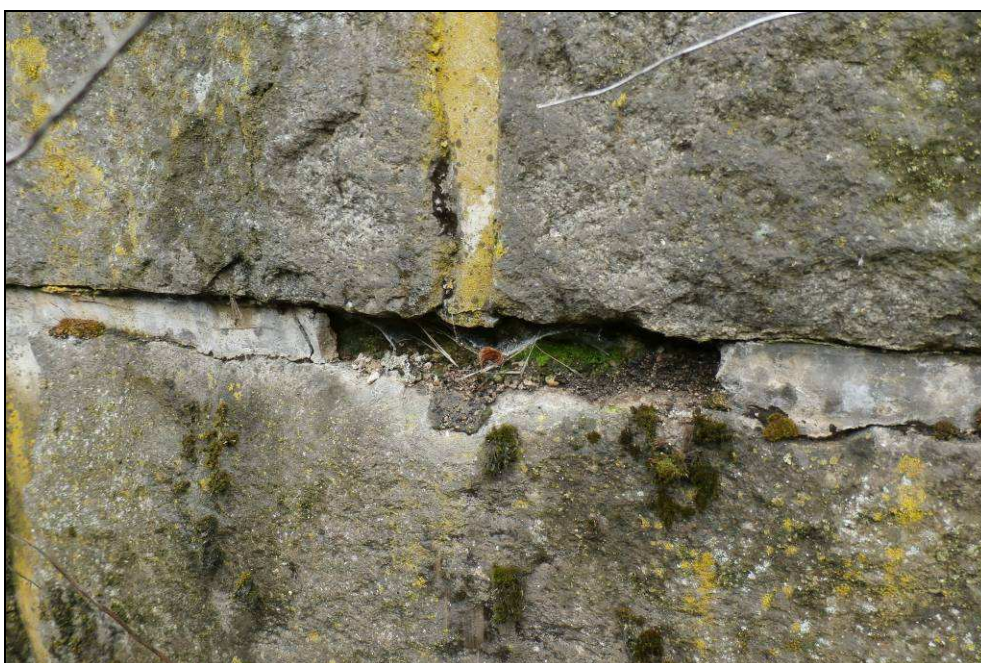
Obr. č. 8 - detail porušeného spárování

- spárování je v líci pevné, na většině plochy zachovalé, na cca. 20% plochy popraskané a lokálně vypadané
- v místech pracovních (dilatačních) spár, kde spára prochází svisle přes celou výšku zárubní zdi, jsou spáry z 90% popraskané a lokálně i vypadané, v místech opadů je odhalena silně zdegradovaná malta
