**Expertní zpráva č.
1600 J 236 - 01**

Optimalizace trati Praha Smíchov (mimo) - Černošice (mimo)
Projekt stavby Etapa 1 (včetně prodloužení)

SO 02-51-01 TRAKČNÍ MĚNÍRNA CHUCHLE
STAVEBNĚ TECHNICKÝ PRŮZKUM

Zpráva uvádí výsledky stavebně technického průzkumu vybraných železobetonových a zděných konstrukcí SO 02-51-01 Trakční měšírna Chuchle.

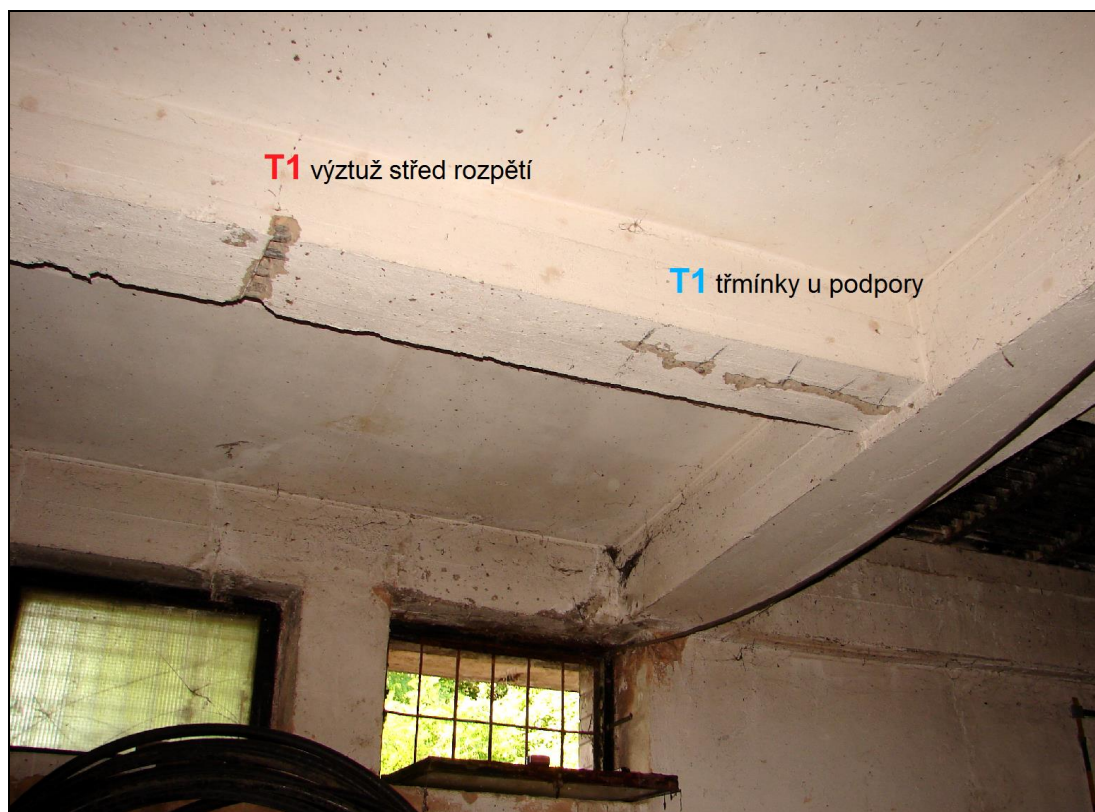
Foto 1: TRÁM T1; celkový pohled na trám s vyznačením sond

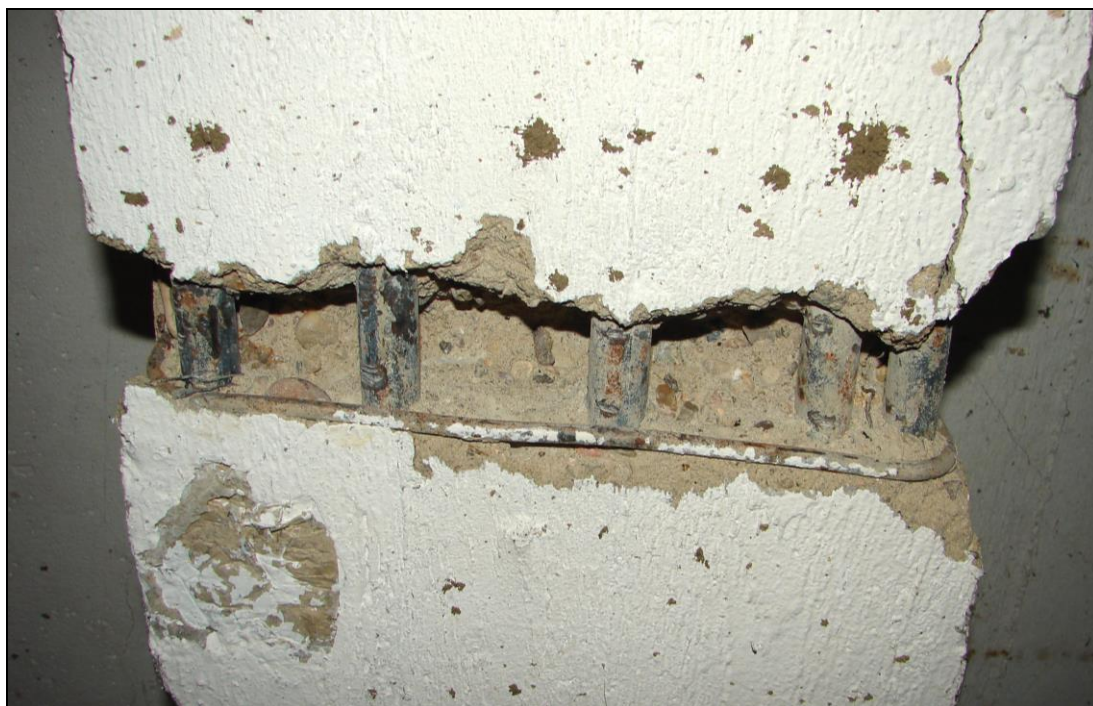
Foto 2: TRÁM T1; výztuž střed rozpětí 5 Ø 20 E (10 216), třmínek Ø 6 E (10 216), výztuž je zasažena slabou povrchovou korozi bez tvorby korozních zplodin a bez zjevného úbytku plochy průřezu

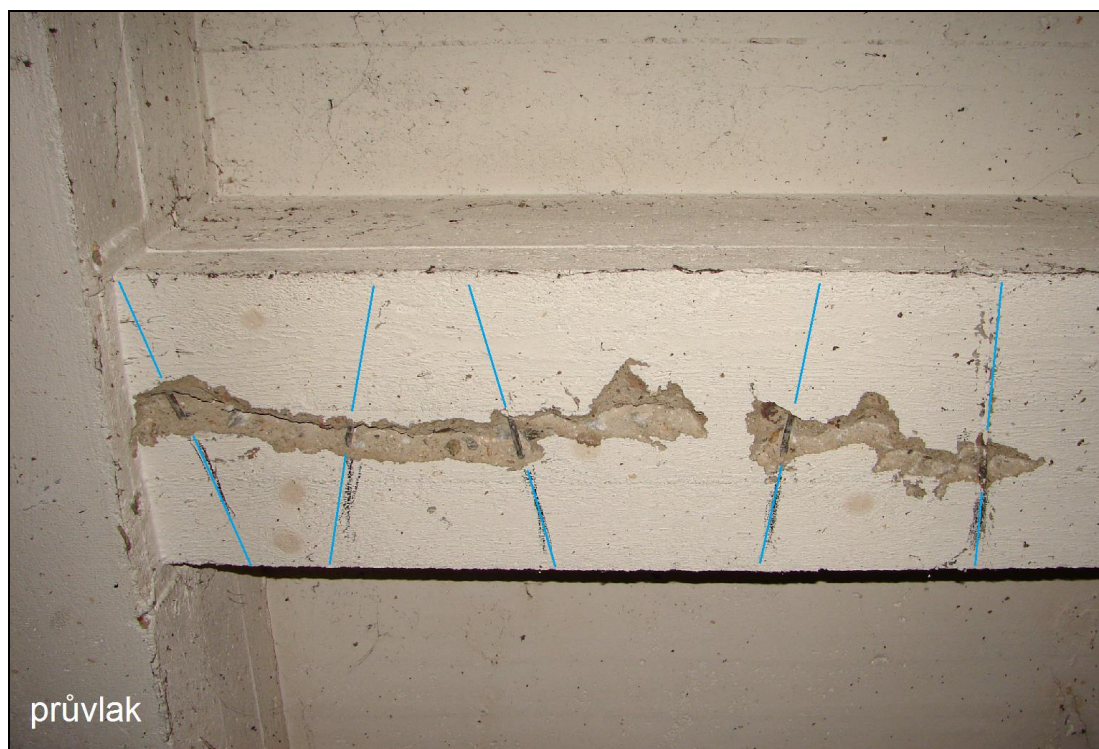
Foto 3: TRÁM T1; třmínky u podpory (průvlaku), pohled na spodní líc trámu, třmínky Ø 6 E (10 216)

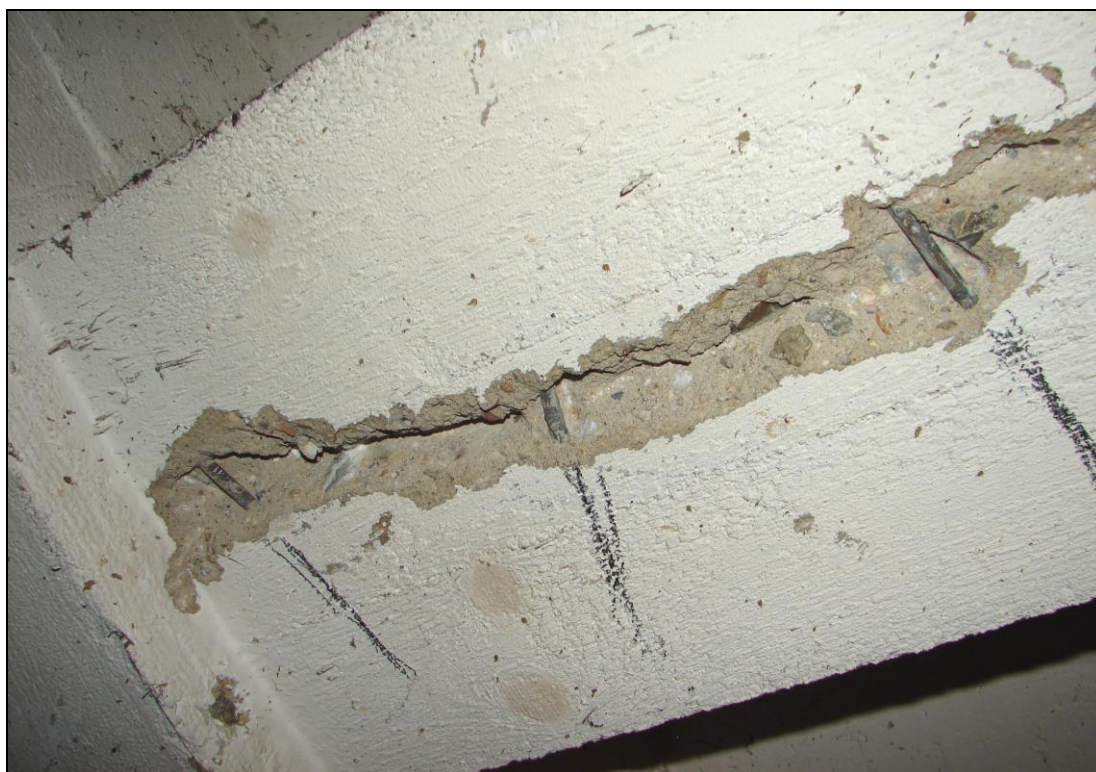
Foto 4: TRÁM T1; třmínky u podpory (průvlaku), třmínky jsou zasaženy slabou povrchovou korozí bez tvorby korozních zplodin a bez zjevného úbytku plochy průřezu

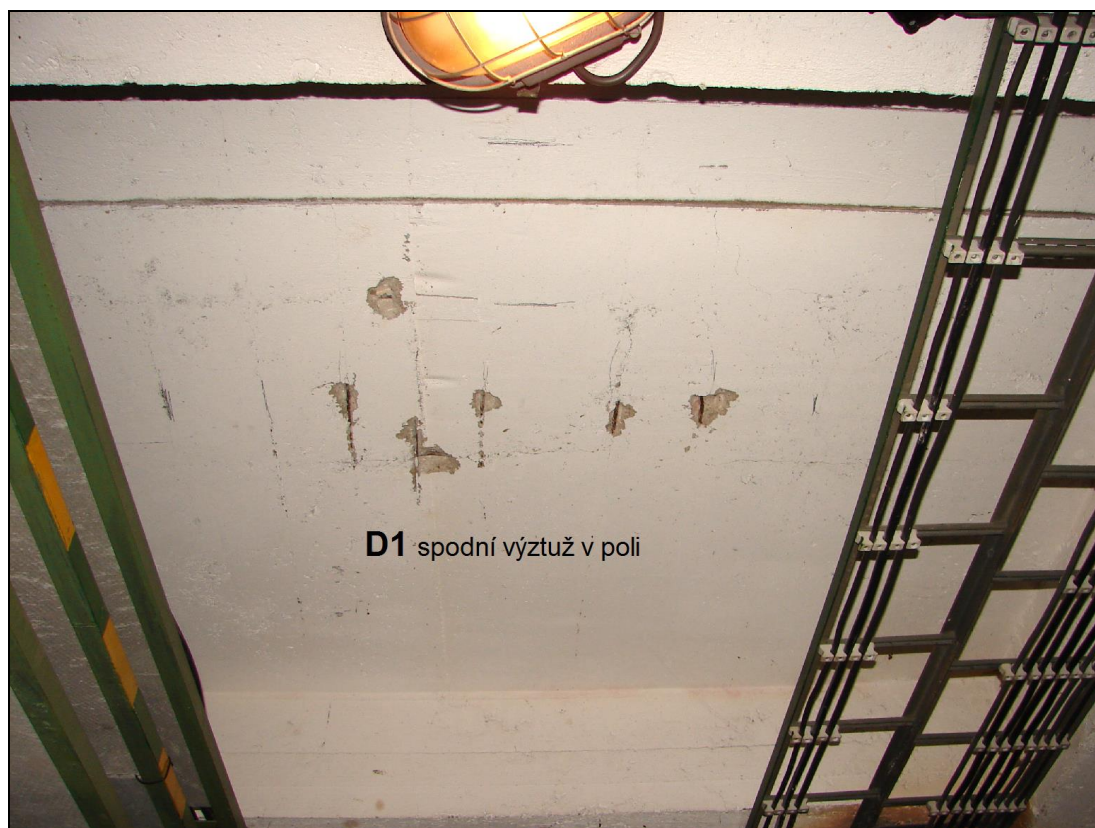
Foto 5: DESKA D1; celkový pohled na desku s vyznačením sondy

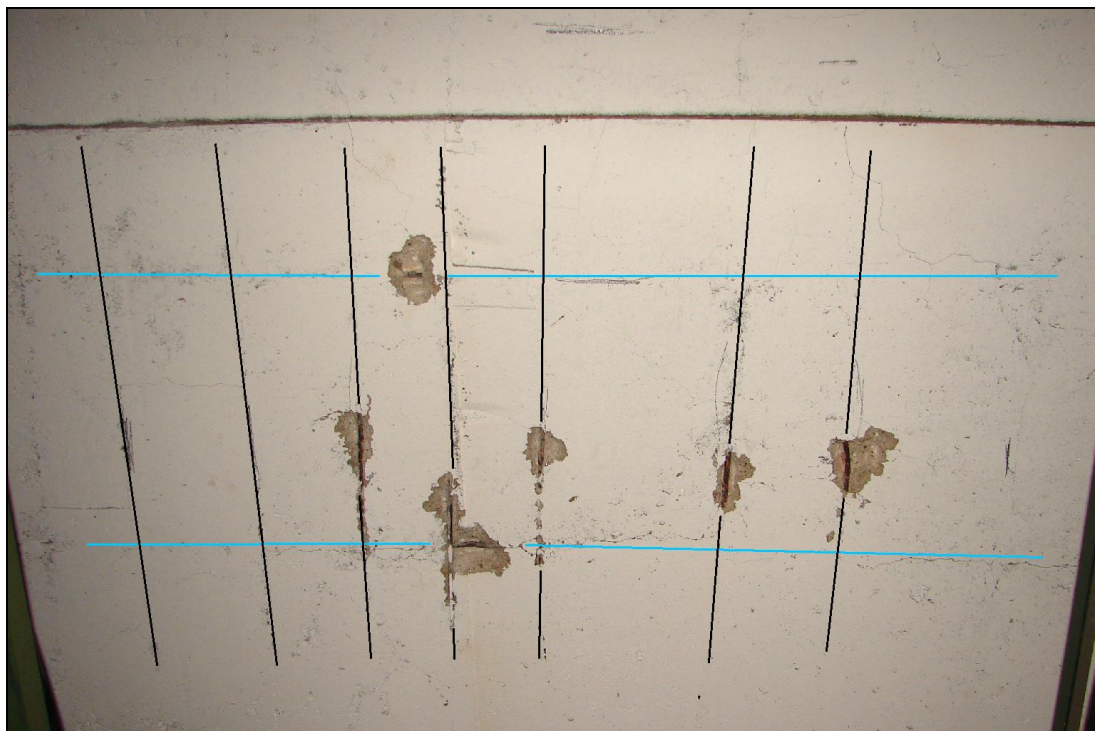
Foto 6: DESKA D1; černě vyznačena spodní výztuž v poli Ø 6 E (10 216),
modře vyznačena rozdělovací výztuž Ø 6 E (10 216)

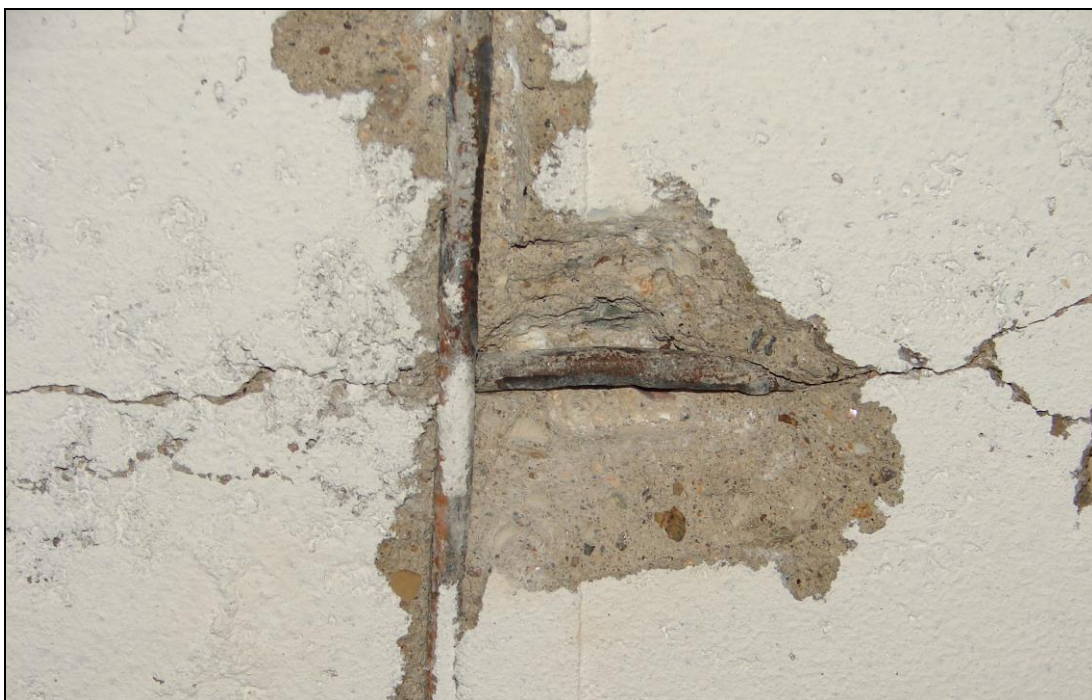
Foto 7: DESKA D1; výztuž Ø 6 E (10 216) je zasažena slabou povrchovou korozí bez tvorby korozních zplodin a bez zjevného úbytku plochy průřezu

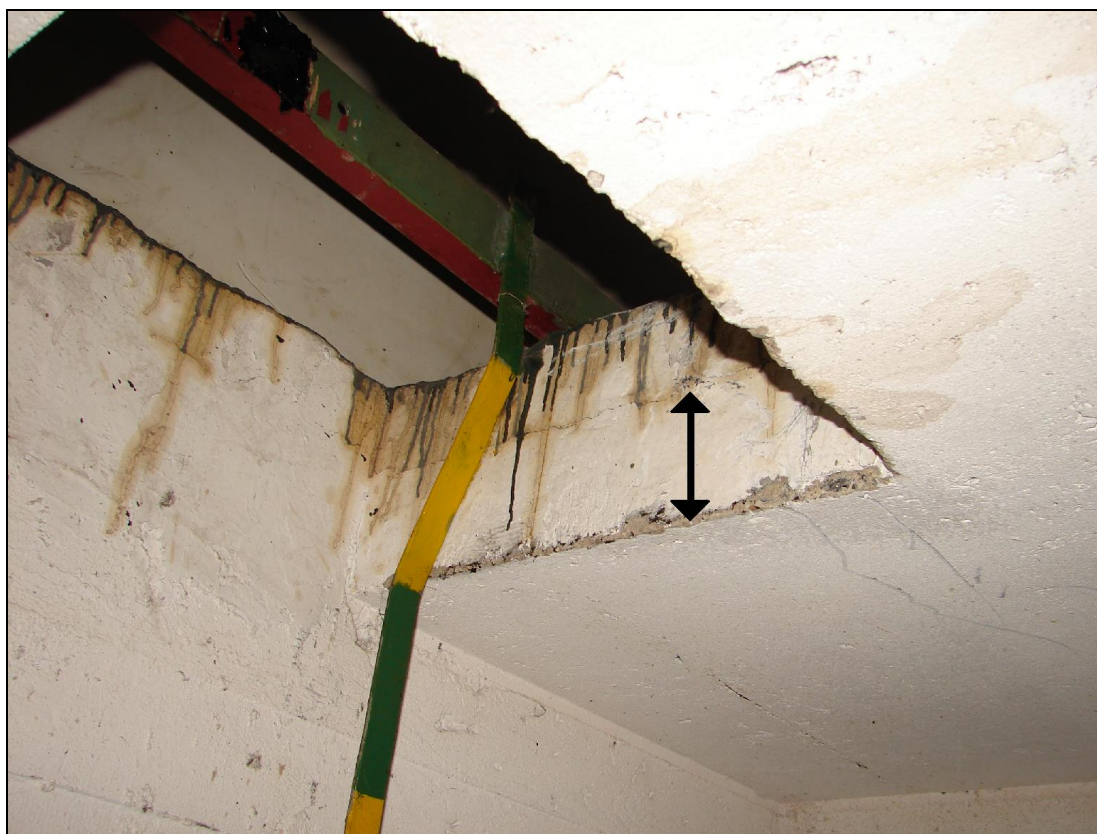
Foto 8: DESKA D1; tloušťka desky byla stanovena ve dvou stávajících otvorech, stejným způsobem byla stanovena i tloušťka desky D2

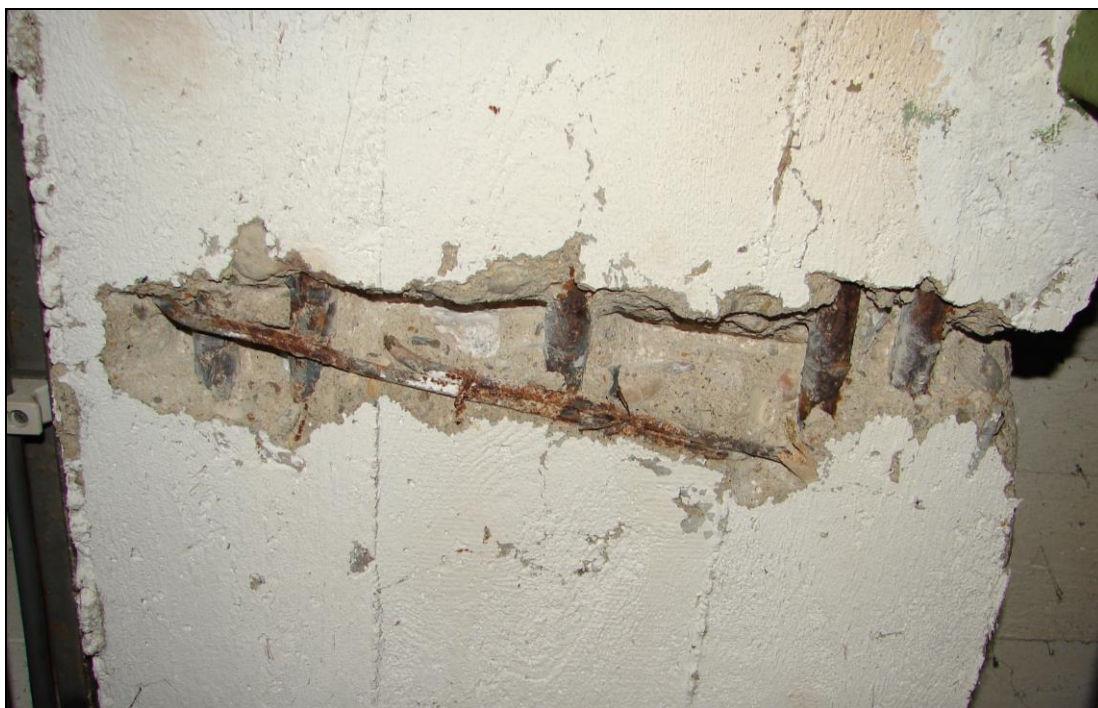
Foto 10: PRŮVLAK P1; výztuž střed rozpětí 5 Ø 20 E (10 216), třmínek Ø 6 E (10 216), výztuž je zasažena slabou povrchovou korozi bez tvorby korozních zplodin a bez zjevného úbytku plochy průřezu

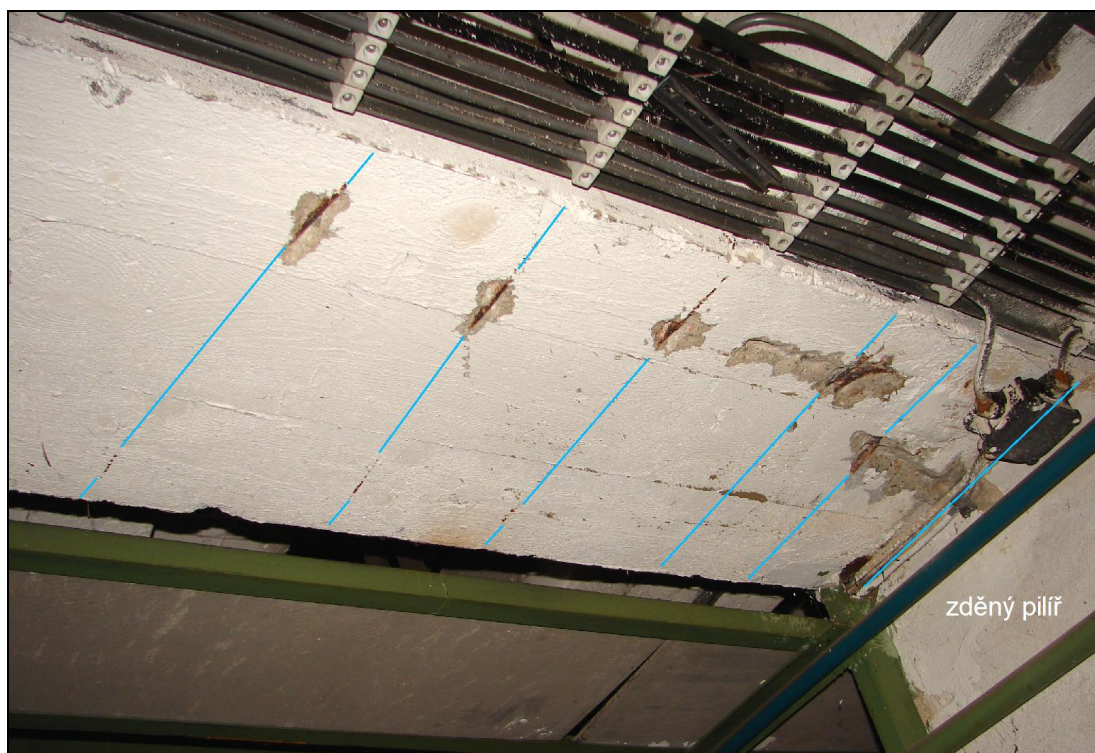
Foto 11: PRŮVLAK P1; třmínky u podpory (pilíře), pohled na spodní líc průvzlaku, čtyřstřížné třmínky Ø 6 E (10 216)

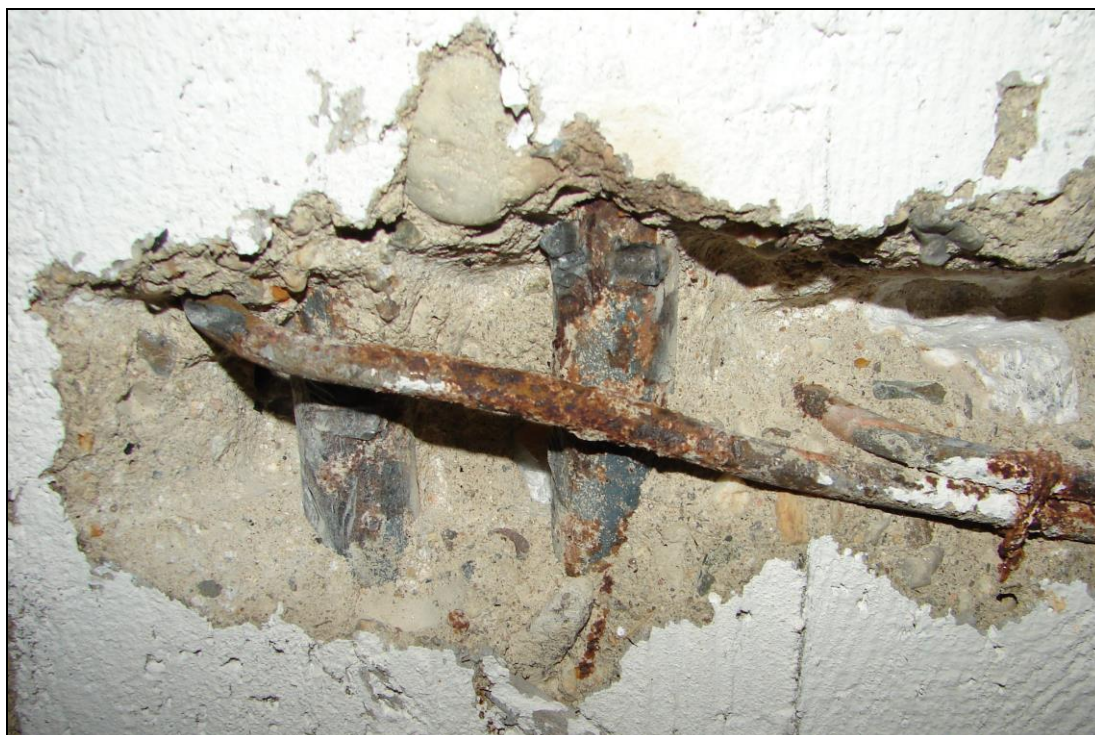
Foto 12: PRŮVLAK P1; čtyřstřížné třmínky u podpory (pilíře), třmínky jsou zasaženy povrchovou korozí, místy s počátkem tvorby korozních zplodin, avšak bez zjevného úbytku plochy průřezu

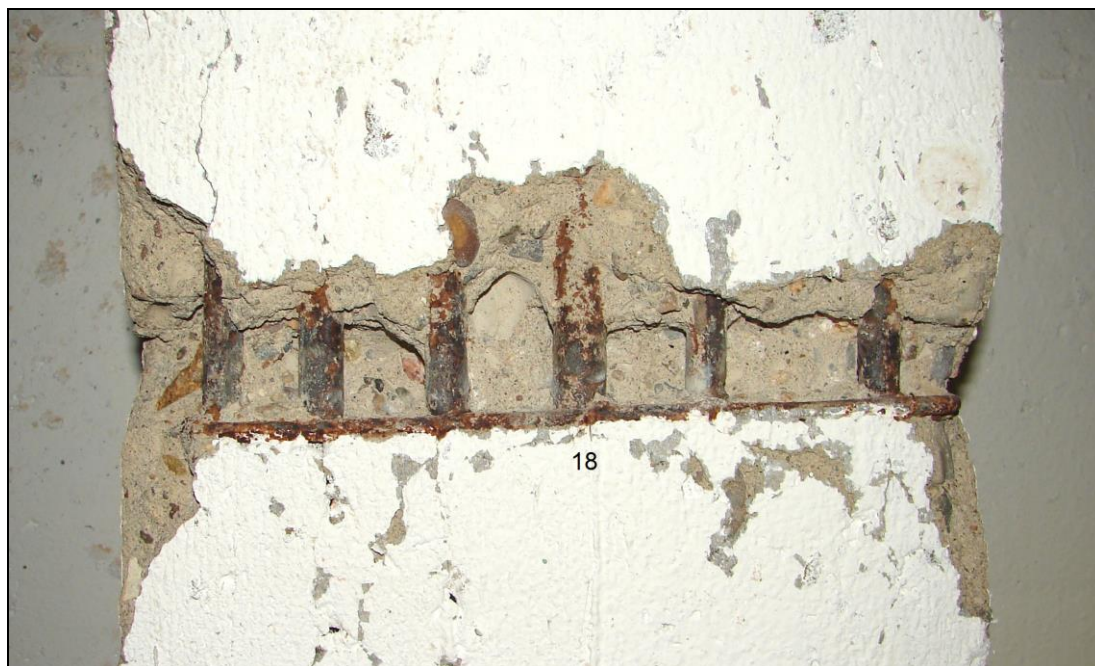
Foto 14: TRÁM T2; výztuž střed rozpětí 5 Ø 14 E + 1 Ø 18 E (10 216), třmínek Ø 6 E (10 216), výztuž je zasažena povrchovou korozí doprovázenou tvorbou korozních zplodin, avšak bez zjevného úbytku plochy průřezu

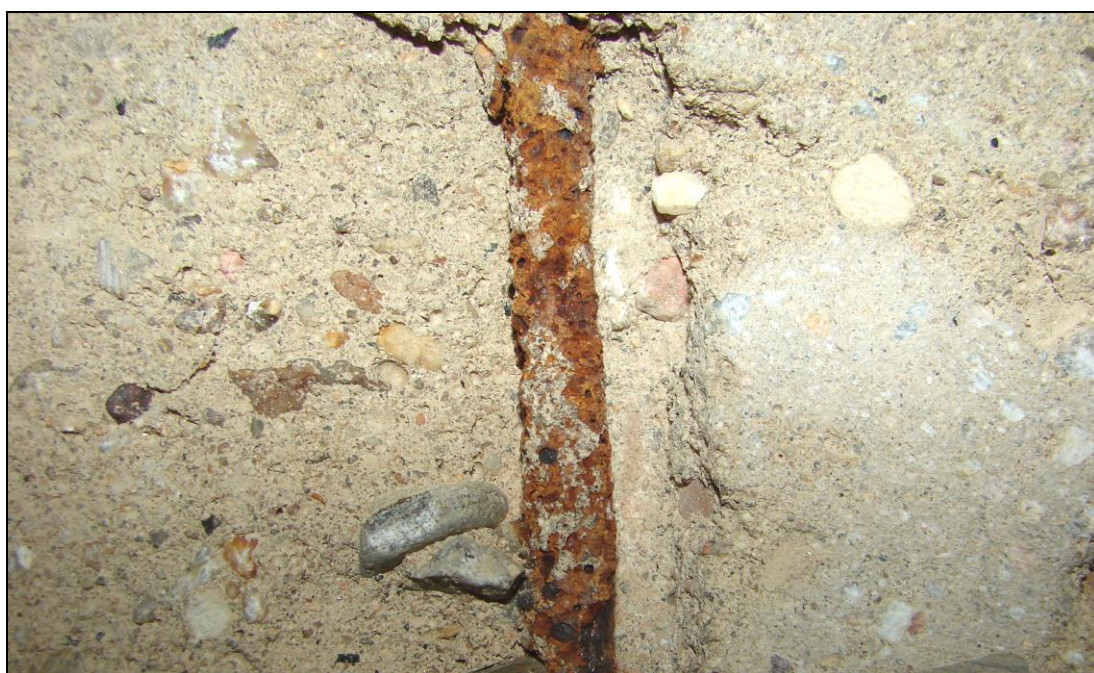
- Zjištěná koroze **hlavní výztuže je povrchová, bez zjevného úbytku plochy průřezu**. V některých případech byl již zjištěn počátek tvorby korozních zplodin (Příloha 1).
- Některé trmínky trámu T2 jsou zasaženy silnou korozí doprovázenou tvorbou korozních zplodin s oslabením plochy průřezu o cca 5 % (Příloha 1, obr. 16).

Foto 16: TRÁM T2; třmínky jsou zasaženy silnou korozí doprovázenou tvorbou korozních zplodin s oslabením plochy průřezu o cca 5 %

- Zjištěné **hloubky karbonatace betonu** jsou velké a až na 1 výjimku **přesahují zjištěné tloušťky krycí vrstvy výztuže** (Příloha 2).
- Primární riziko karbonatace je v tom, že zkarbonatovaný beton, resp. jeho pórový roztok, ztrácí svoji alkalitu ($\text{pH} < 9,5$) a tím přestává pasivovat výztuž a chránit ji před korozi, ke které následně dochází za příznivých vlhkostních podmínek.
- Z výše uvedených skutečností lze usuzovat, že prakticky všechna výztuž při spodním líci stropní konstrukce nad 1.PP se nachází v oblastech betonu, který již v důsledku procesu karbonatace **ztratil přirozené pasivační vlastnosti a nechrání tuto výztuž proti korozi**.
- Riziko koroze výztuže v důsledku karbonatace betonu lze poměrně účinně eliminovat tím, že **beton bude udržován v suchém stavu**.

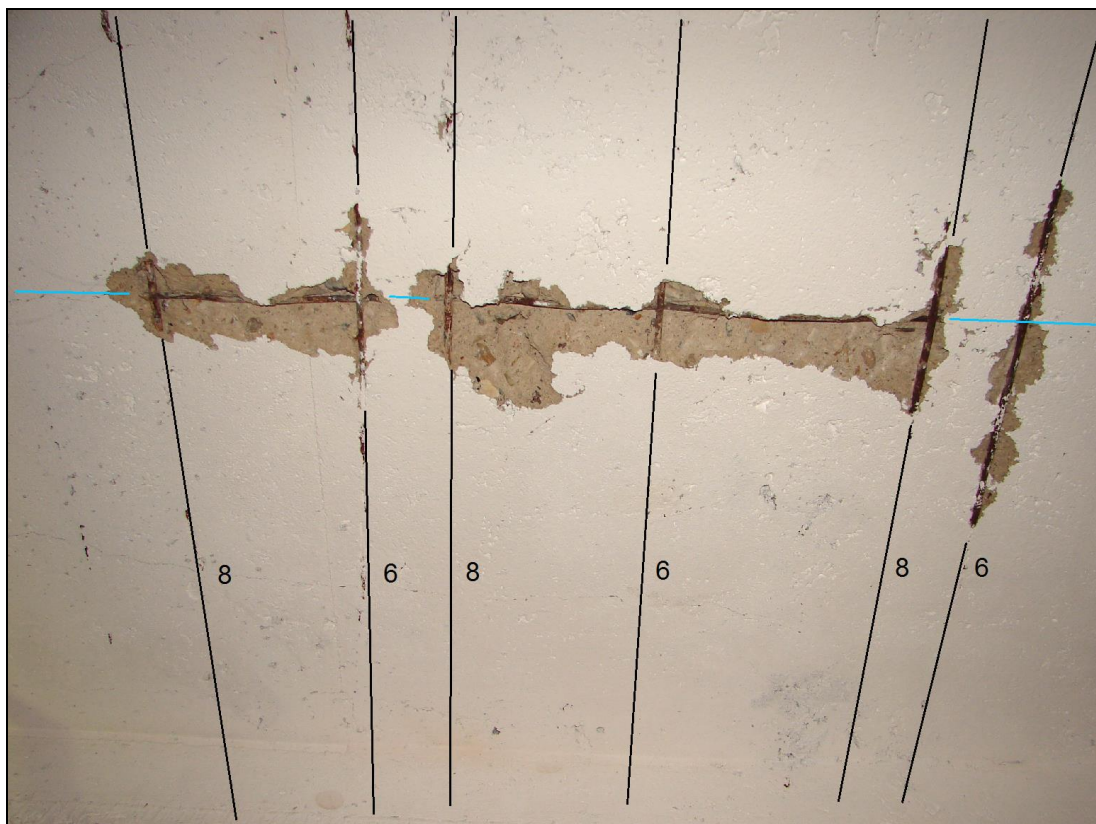
Foto 17: DESKA D2; černě vyznačena spodní výztuž v poli Ø 6 E / Ø 8 E (10 216),
modře vyznačena rozdělovací výztuž Ø 6 E (10 216),
celkový pohled na sondu viz foto 13

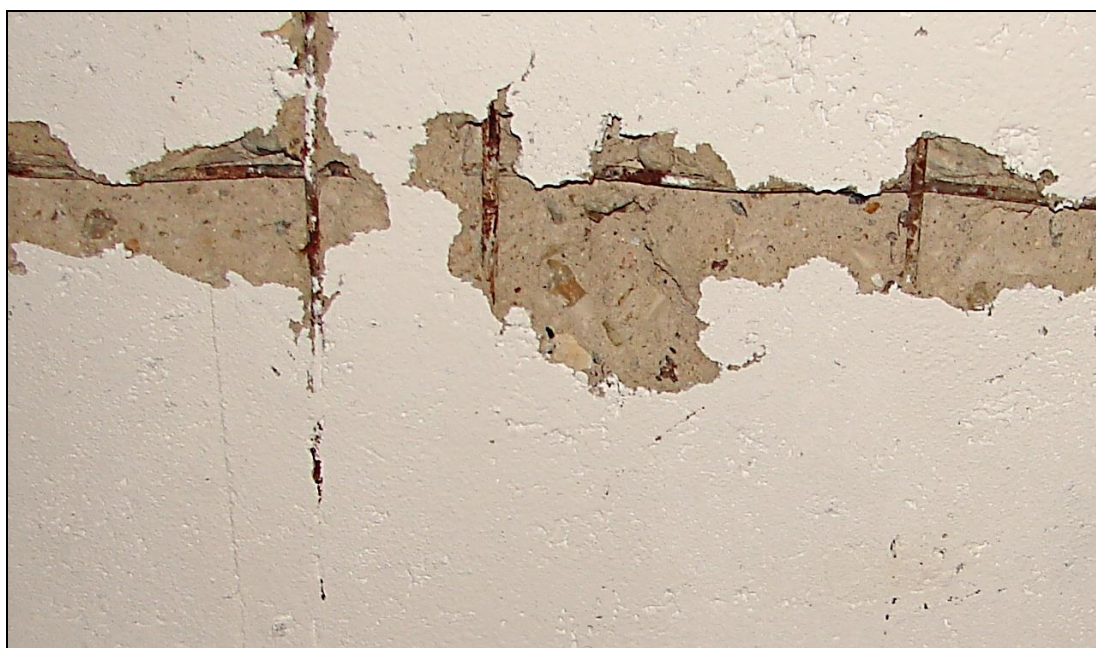
Foto 18: DESKA D2; výztuž Ø 6 E / Ø 8 E (10 216) je zasažena povrchovou korozí
s počátkem tvorby korozních zplodin, avšak bez zjevného úbytku plochy průřezu

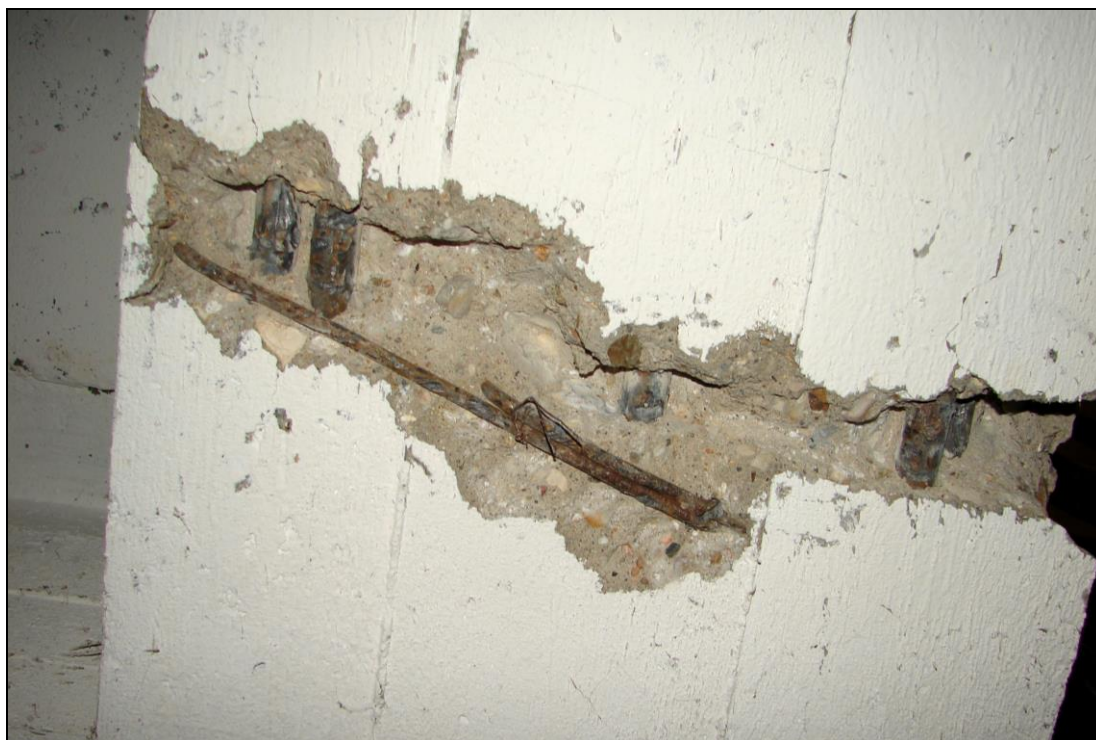
Foto 20: PRŮVLAK P2; výztuž střed rozpětí 5 Ø 20 E (10 216), třmínky Ø 6 E (10 216), výztuž je zasažena slabou povrchovou korozí bez tvorby korozních zplodin a bez zjevného úbytku plochy průřezu

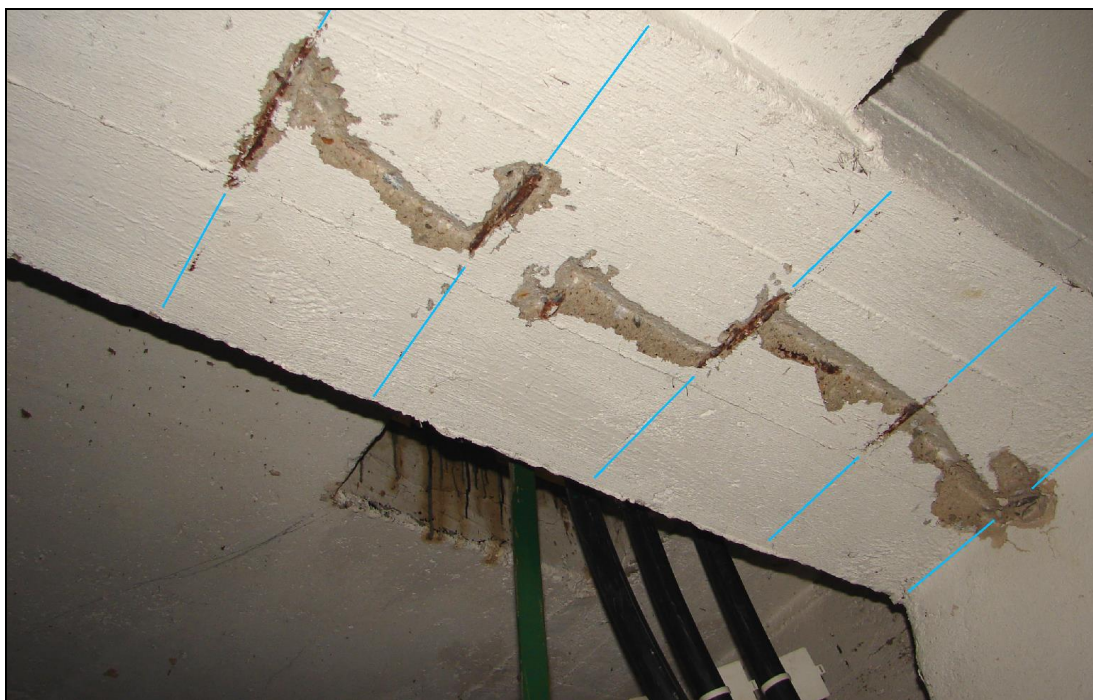
Foto 21: PRŮVLAK P2; třmínky u podpory (pilíře), pohled na spodní líc průvlaku, čtyřstržné třmínky Ø 6 E (10 216)

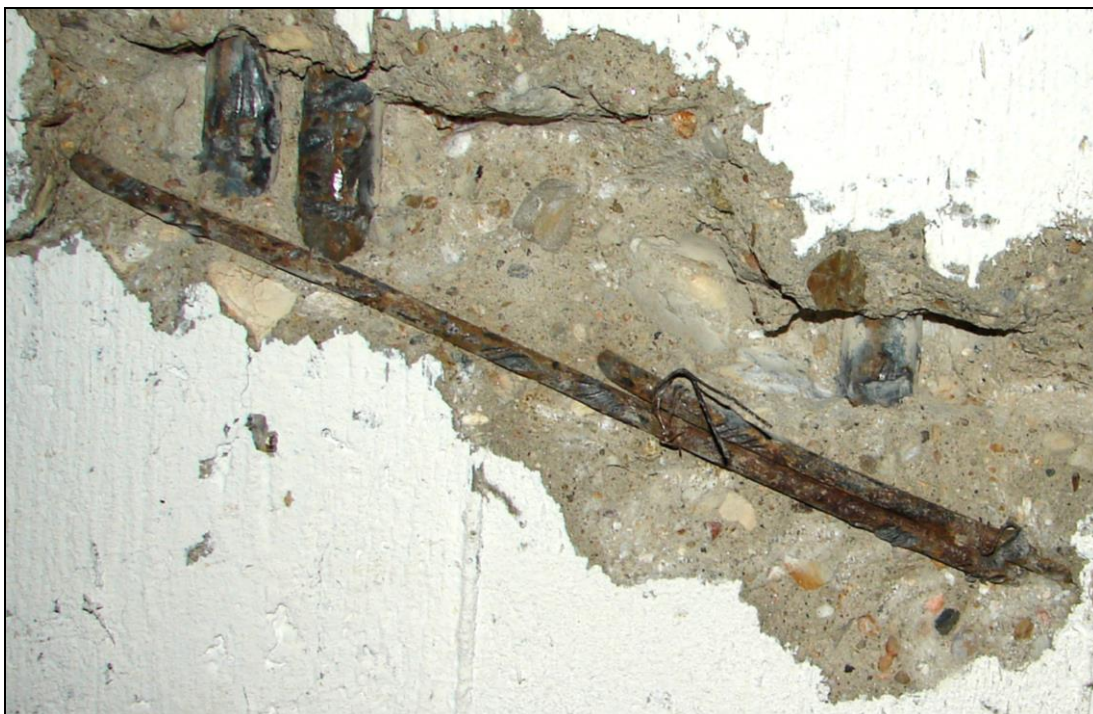
Foto 22: PRŮVLAK P2; čtyřstržné třmínky u podpory (pilíře), třmínky jsou zasaženy povrchovou korozí, místy s počátkem tvorby korozních zplodin, avšak bez zjevného úbytku plochy průřezu

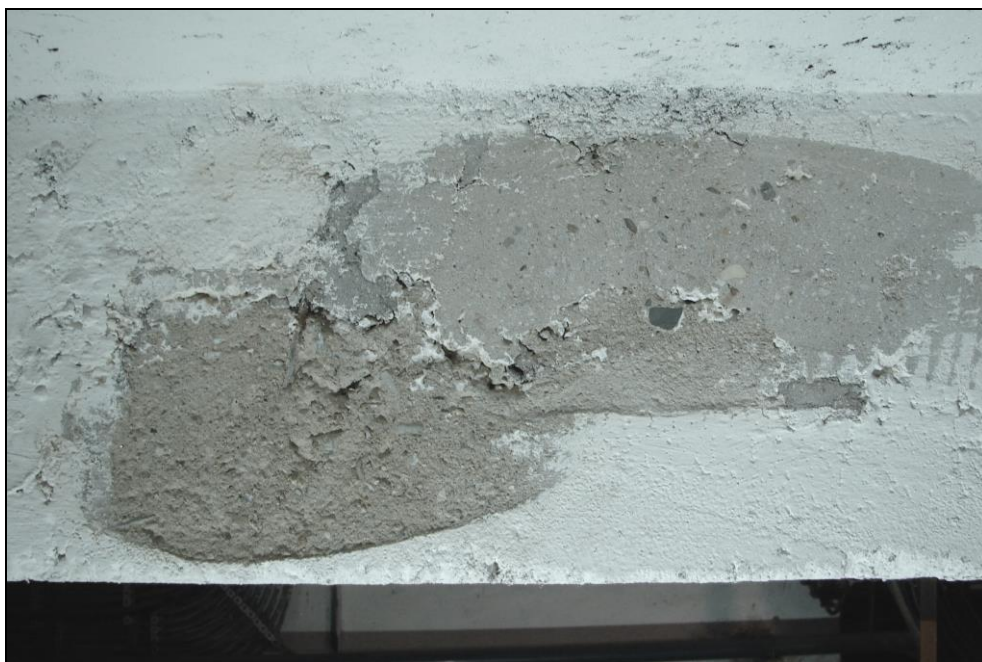
Ve zkušebních místech 7 - 9 byla zjištěna diametrálně rozdílná kvalita betonu v rozsahu zkušebního místa (ilustrace rozdílné kvality betonu viz foto 1 a 2). Ve zkušebním místě 10 je kvalita betonu přibližně stejná jako betonu nízké kvality zjištěné ve zkušebních místech 7 - 9. Zjištěná nízká kvalita betonu je velmi pravděpodobně důsledkem technologické nekázně při výstavbě měnirny a dle našeho soudu se z hlediska stropu jako celku jedná lokální rozsah (viz lokalizace zkušebních míst)

**Foto 1:** TRÁM T2, boční líc; zkušební místo 7

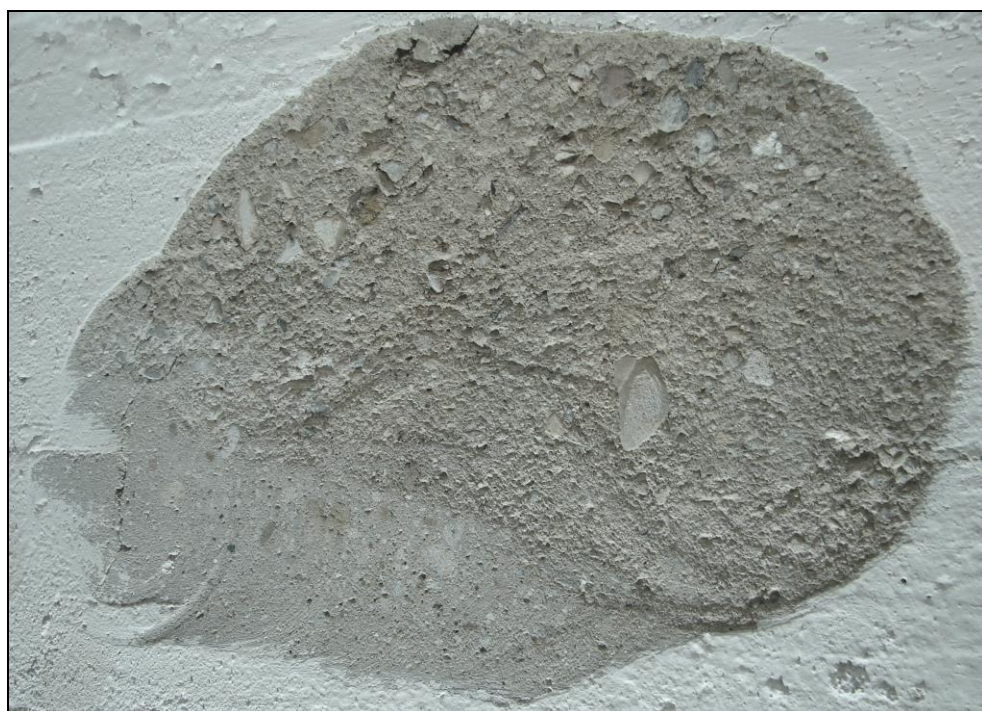
**Foto 2:** PRŮVLAK P2, boční líc; zkušební místo 8

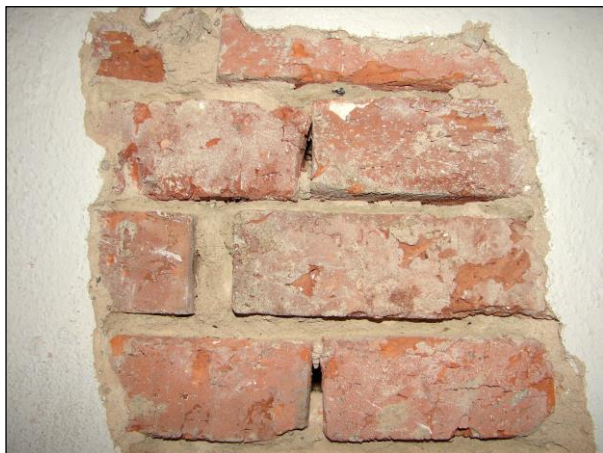
Foto 1: 1.PP, pilíř, zkušební místo Z1

- Pilíře, příčného průřezu 900 / 450 mm jsou vyzděné z **plných cihel** (CP).
- **Vazba zdiva je dobrá, vyplnění spár maltou je rovněž dobré.**
- Zdivo **nevykazuje** viditelné poškození **staticky významnými trhlinami**.
- Zdivo **není zasaženo vlhkostí**. Zjištěná vlhkost se pohybuje v rozmezí 1,5 - 4,3 % hm.
- Charakter zdiva je zachycen v Příloze 3, foto 1 - 5.

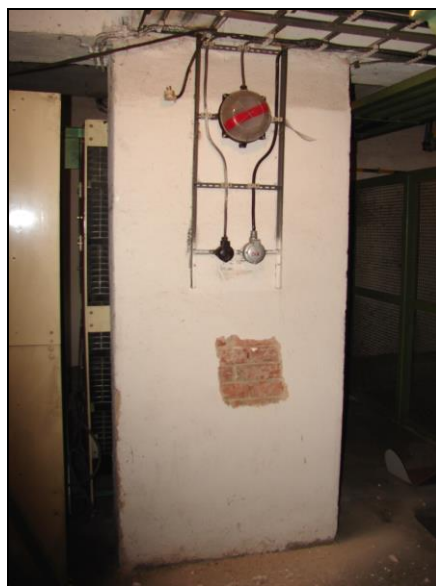
Foto 5: Zděný pilíř, příčný průřez 900 / 450 mm (zk. místo Z1)
