**ZVÝŠENÍ TRAŽOVÉ RYCHLOSTI V ÚSEKU  
OLDŘICHOV U DUCHCOVA – BÍLINA**

PROJEKT

SOUHRNNÁ ČÁST

**AKUSTICKÁ STUDIE**

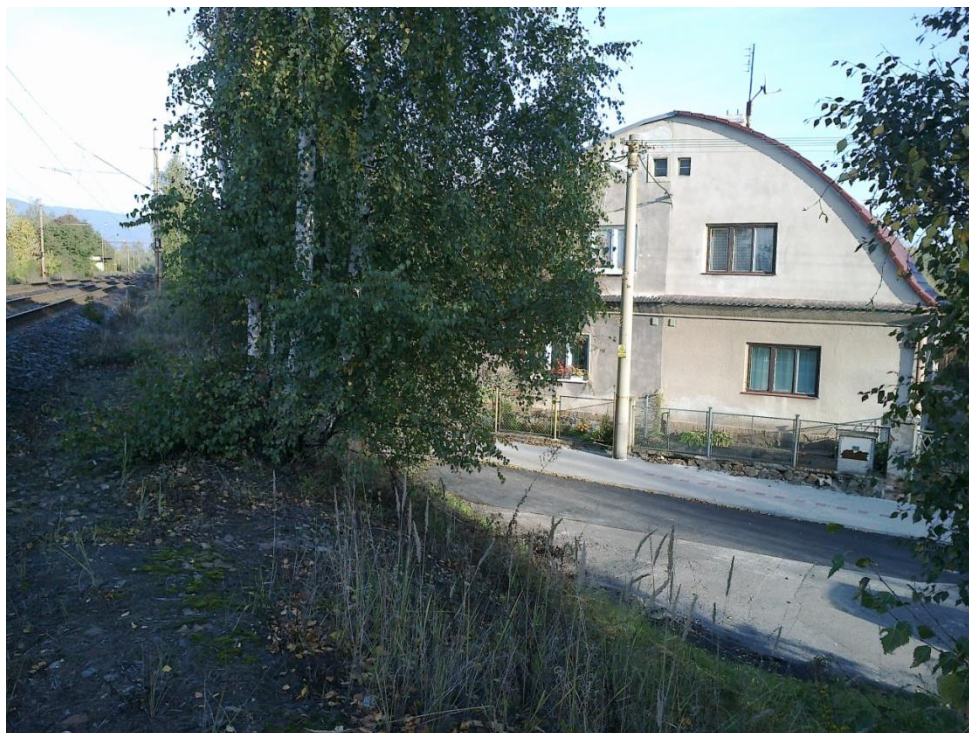
Výpočtový bod **VB1** je shodný s měřicím bodem, jedná se o **objekt u obce Želénky, č.p. 93 v k.ú. Zábrušany**.

*Foto č. 1 – Nejbližší objekt u trati v Želénkách*

Vypočtené hodnoty pro výhledový stav se pohybují pod hygienickým limitem.

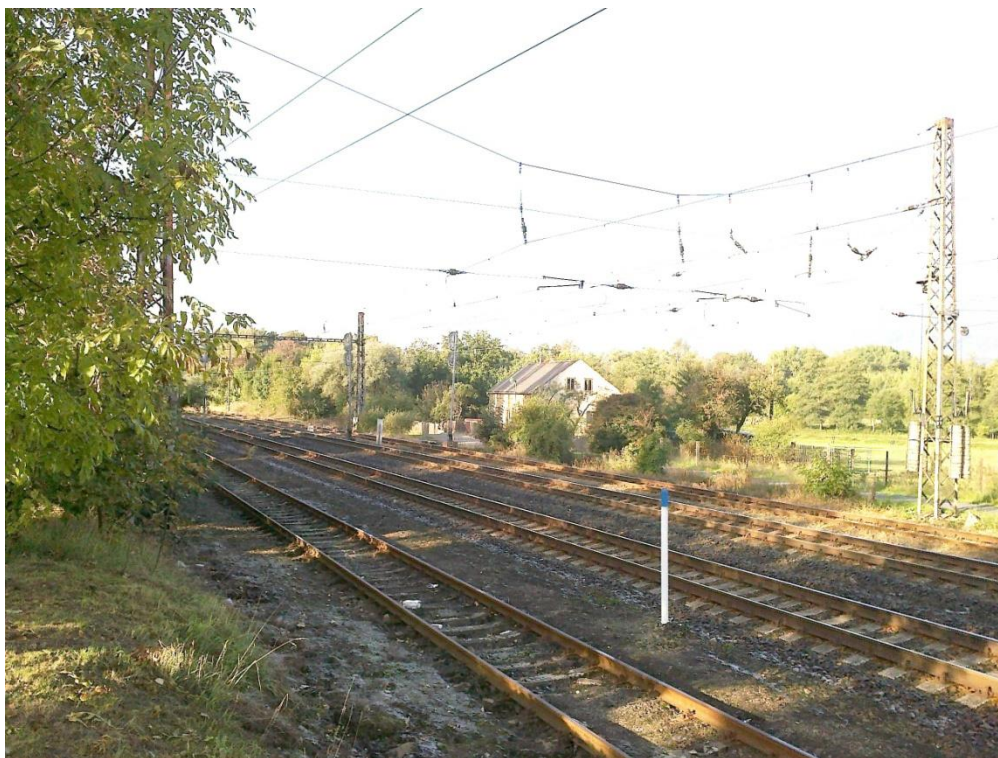
*Foto 2 – drážní domek č.p. 76 v k.ú. Jeníkov*

U tohoto objektu nejsou prokazatelně překročeny hygienické limity pro noční dobu, proto zde žádná protihluková opatření nejsou navržena. Instalace protihlukových stěn by také byla velice finančně náročná a nebyla by úměrná výslednému efektu.

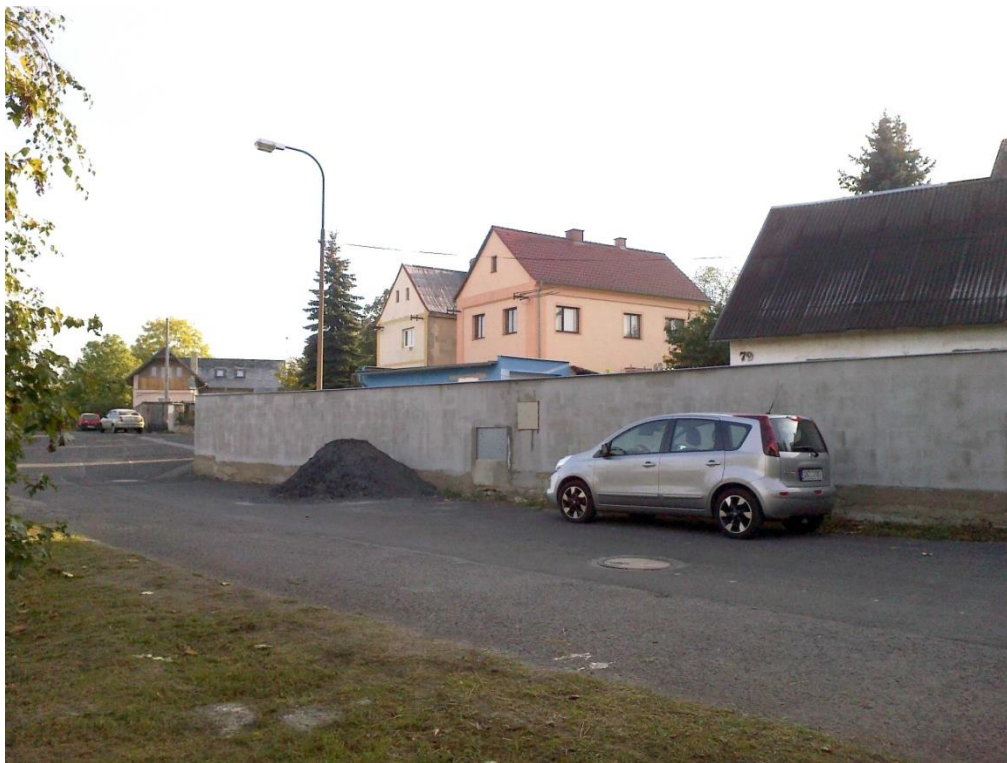
*Foto 3 – obytné objekty vlevo od trati v Oldřichově, několik metrů nad trati*

Tyto objekty již vyhoví hygienickému limitu bez opatření s rezervou.

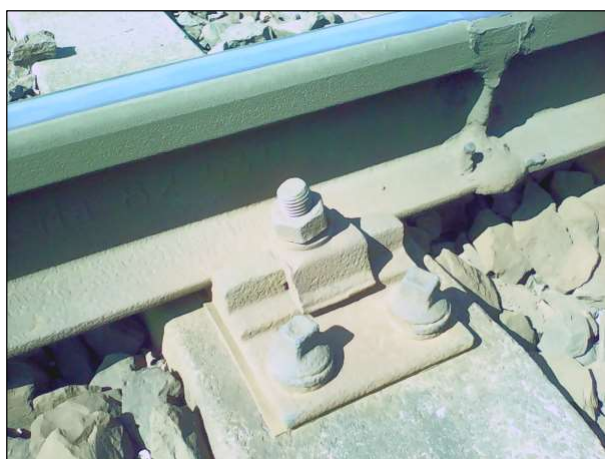
Maximální rychlost v měřeném úseku je 100 km/h v obou směrech. Kolejnice tvaru R 65 nebo S 49, pražce betonové typu SB 5 nebo SB 6, upevnění kolejnic podkladnicové tuhé typu K. Stará infrastruktura, bez broušení kolejnic a bez protihlukových prvků. Výška štěrkového lože cca 20-30 cm.

Detail železničního svršku, sm. Most (S49)

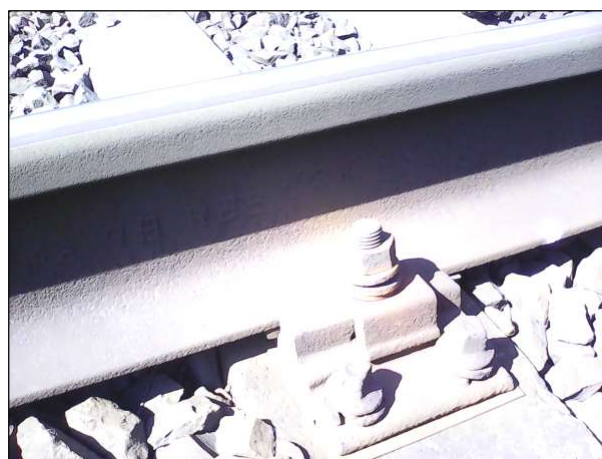
Detail železničního svršku, sm. Ústí n/L (R65)

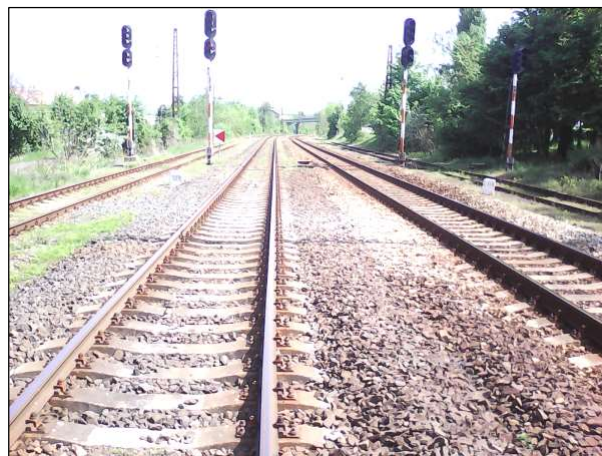
Bod 1, pohled na trať v místě měření

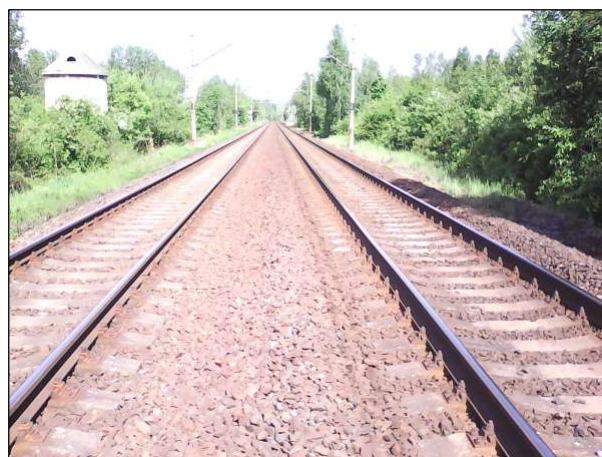
Bod 2, pohled na trať v místě měření

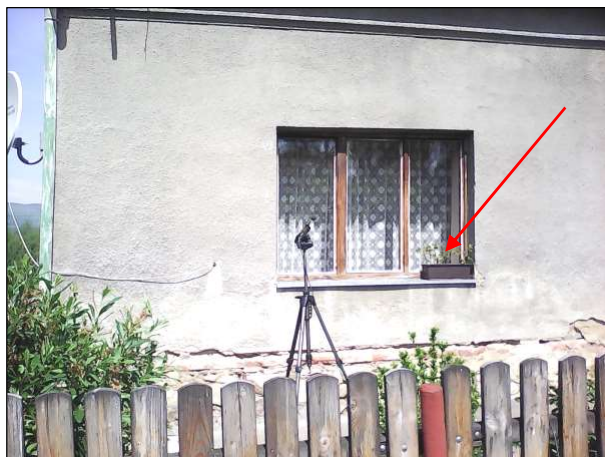
Bod 1, Oldřichov č.p. 76

Objekt odpovídá bodu měření hluku č. 1. Trať je zde na mírném náspu, před měřeným objektem je širší trať bez výhybek. Měřený prostor domu je ve fotografii označen šipkou.

Plocha určená k posouzení přenosu vibrací z trati do měřeného domu leží na pleistocenním náplavovém kuželu z nevytřídněného štěrkopísku, což je podloží silně náchylné na intenzivní přenos vibrací v případě nasycení vodou. Déle trvající zvodnění podpovrchových vrstev zde však není pravděpodobné s ohledem na výškové poměry, kdy měřený prostor je odvodňován nedalekou vodotečí zahloubenou oproti bodu měření o cca 6 m. Podloží je stabilní.

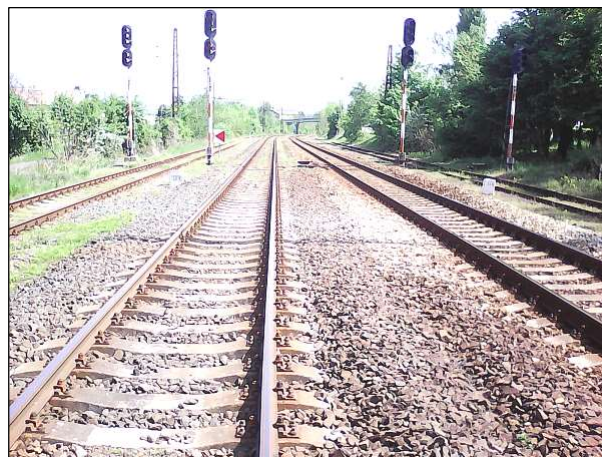
Trať v měřeném profilu

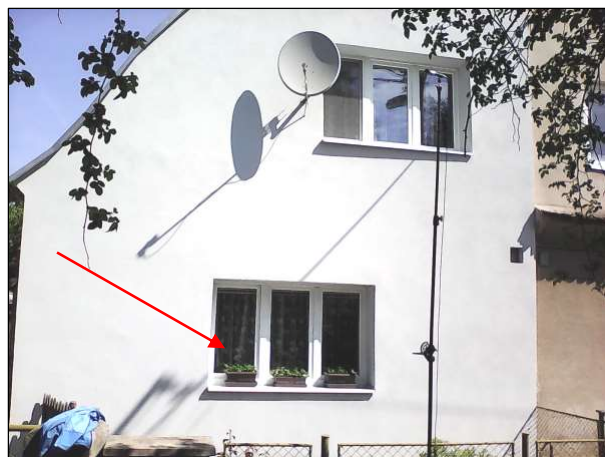
Bod 2, Želénky č.p. 93

Objekt odpovídá bodu měření hluku č. 2. Trať je zde vedena na náspu výšky 3 m, bezprostředně před měřeným objektem. Měřený prostor domu je ve fotografii označen šipkou.

Plocha určená k posouzení přenosu vibrací z trati do měřeného domu leží na ploše nezpevněných kvarterních sedimentů eluviálního původu, na sprašové pláni. Podloží je stabilní, avšak vibracím silně vodivé v případě déle trvajícího vzestupu hladiny spodní vody. Měření bylo provedeno při průměrném stavu. V době měření byla trať ve stavu odpovídajícím staré infrastruktuře, bez zjevných závad. S ohledem na stav trati a charakter dopravy zde nepředpokládám zhoršení stavu vlivem optimalizace, zvodnění terénu zde může nastat pouze krátkodobě při silných deštích apod., sezonní nebo trvalejší zvýšení hladiny spodní vody nepředpokládám s ohledem na možnost volného odtoku po svahu od trati.

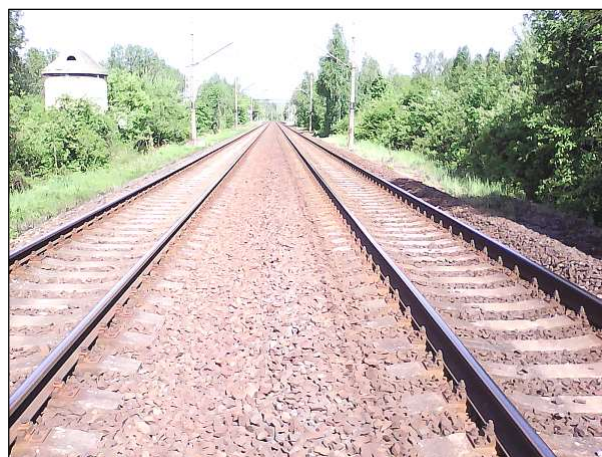
Trať v měřeném profilu
