PROTOKOL O ZKOUŠCE Č. 4947-070-18

Zvýšení kapacity trati Týniště nad Orlicí – Častolovice – Solnice	PDF
Měření hluku a vibrací z železniční dopravy	Revize 0

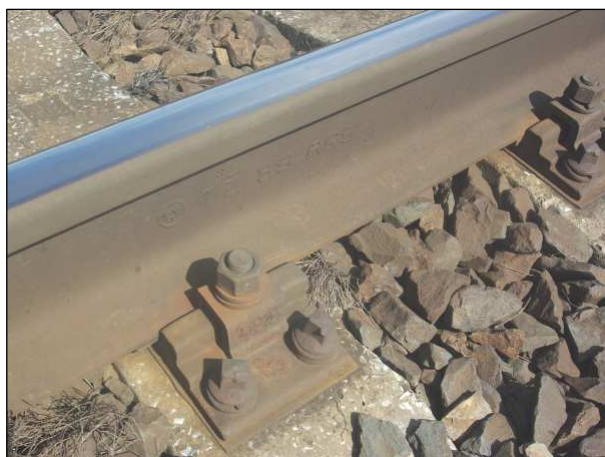
Trať 020, úsek Hradec Králové – Týniště nad Orlicí je starého typu, 1-kolejná, elektrifikovaná, v dobrém technickém stavu. Maximální rychlost v měřeném úseku je 100 km/h. Kolejnice tvaru R 65 na betonových pražcích SB 8 nebo SB 6, tuhé upevnění K na žebrových podkladnicích. Stará infrastruktura, bez broušení kolejnic a bez protihlukových prvků. Výška šterkového lože cca 20-30 cm.

Detail železničního svršku, trať 020

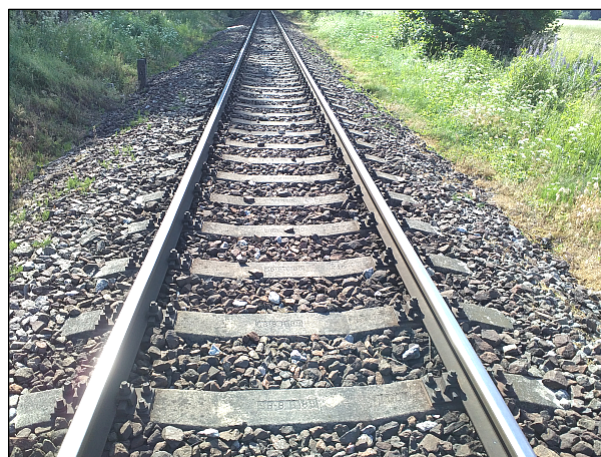
Charakteristický stav trati 020

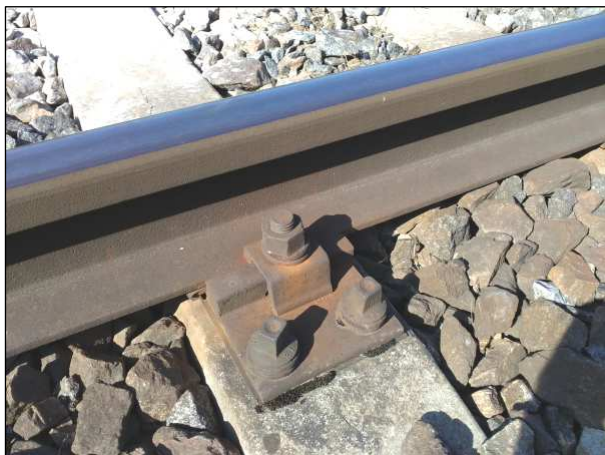
Trať 021 a 022, Týniště nad Orlicí – Solnice je starého typu, 1-kolejná, trakce nezávislá. Maximální rychlost v měřeném úseku je 90 km/h. Kolejnice tvaru S 49 na betonových pražcích SB 6 nebo dřevěných, tuhé podkladnicové upevnění K. Stará infrastruktura, bez broušení kolejnic a bez protihlukových prvků. Výška šterkového lože cca 20-30 cm.

Detail železničního svršku, trať 021 a 022

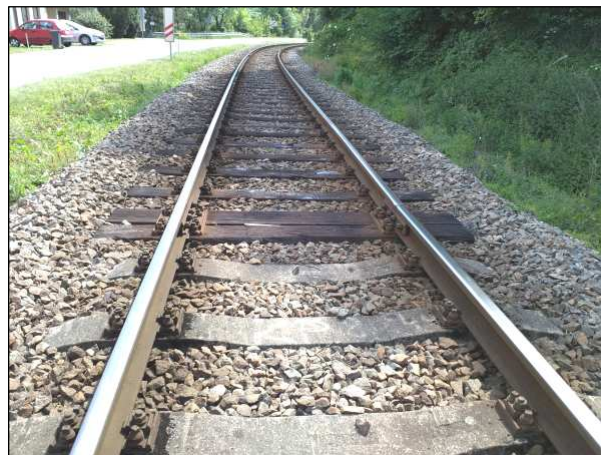
Charakteristický stav trati 021 a 022

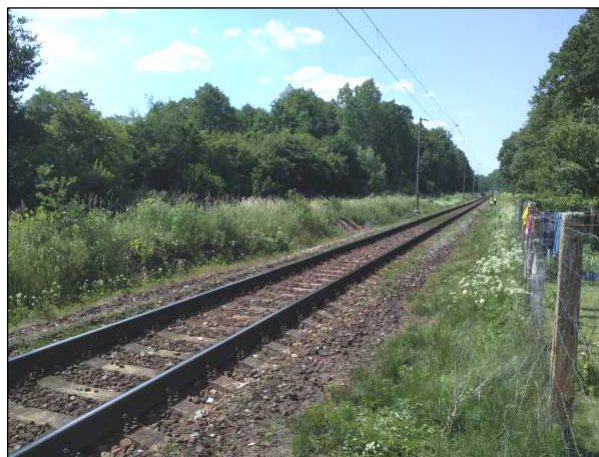
Bod 1, trať v měřeném profilu

V šíření hluku z železnice na měřicí bod neleží žádná překážka, trať je zde vedena na úrovni rostlého terénu, v rovině k měřenému domu. Současně zde byly měřeny vibrace, bod V1.

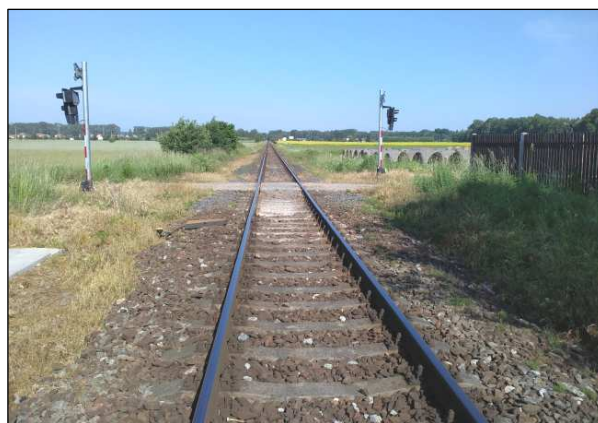
Bod 2, trať v měřeném profilu

V šíření hluku z železnice na měřicí bod neleží žádná překážka, je zde širá trať s přejezdem nezpevněné místní komunikace. Před a v průběhu měření byly kolejnice na přejezdu čištěny od kamínků a písku natahaného koly automobilů, provoz na cestě je sporadický.

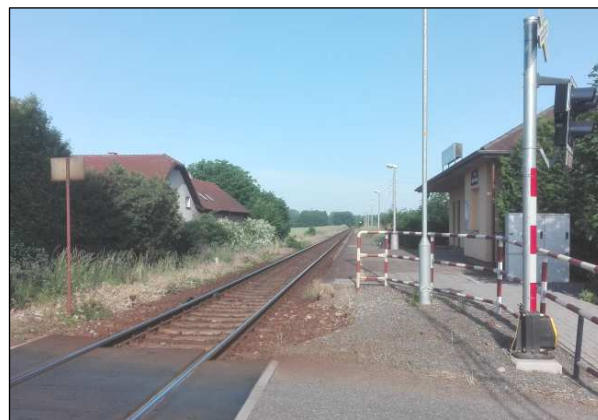
Bod 3, trať v měřeném profilu

V šíření hluku z železnice na měřicí bod neleží žádná překážka, je zde širá trať s přejezdem zpevněné místní komunikace. Nedaleko bodu měření je betonový mostek přes vodoteč, je zde průběžné šterkové lože a most neovlivňuje hlučnost projíždějících vlaků.

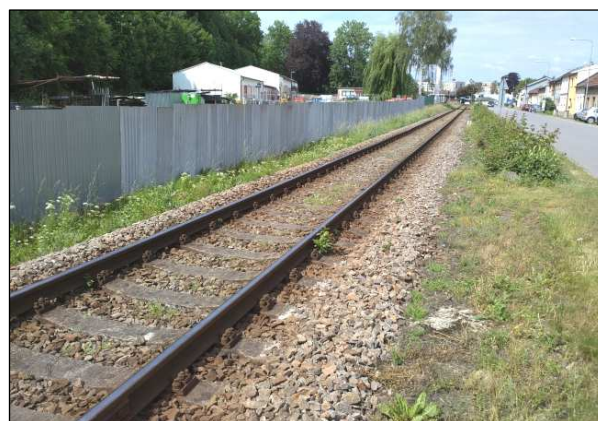
Bod 4, trať v měřeném profilu

V měřeném profilu trati je starý typ kolejnic se šroubovými spoji s dilatační mezerou (viz foto), což zvyšuje hlučnost projíždějících vlaků a do značné míry stírá rozdíl v kvalitě železničních vozidel.
