REKONSTRUKCE ŽST. SKLENÉ NAD OSLAVOU

PRAŽCOVÉ PODLOŽÍ

Průběh povrchu skalního podloží v žst. Sklené nad Oslavou v km cca 68,500 – 68,850

GEOTECHNICKÝ PRŮZKUM

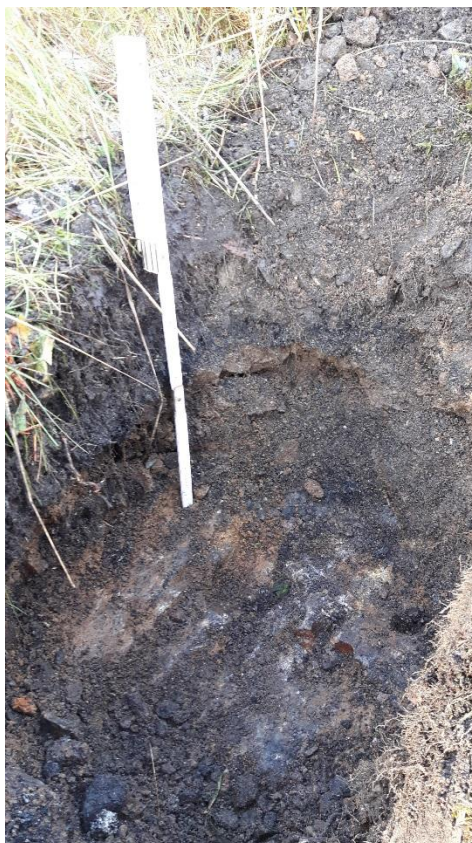
Sonda: **KS3 Kabelovod**

| Hloubka [m] | | Geologická dokumentace | ČSN | |
|---|---|--|---|---|
| 0,00 | - 0,20 | Navážka – charakteru hlinitého štěrku, humózní, příměs škváry, úlomky hornin do 6 cm (kamenivo), výplň – písčitá hlína, tuhá, tmavě hnědá | G4 GM-Y | I. |
| 0,20 | - 0,40 | Navážka – charakteru hlinitokamenité sypaniny, úlomky mírně zvětralé ruly do 15 cm, hnědorezavá | G4 GM + Cb | I. |
| 0,40 | - <u>0,50</u> | Mírně zvětralý až navětralý migmatit – středně rozpukaný, rezavě šedý, úlomky do 10 cm, rozbitelné kladivem | R3 | II. |

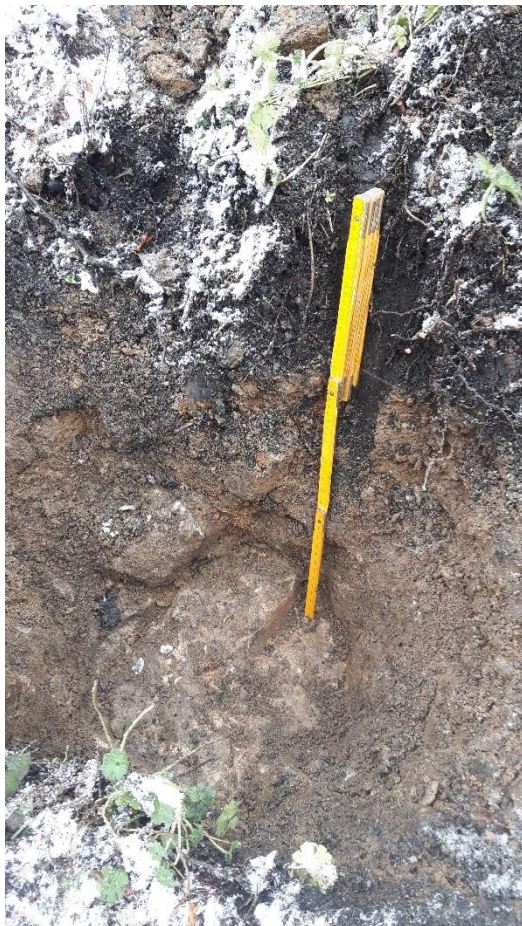
Sonda: **KS5**

| Hloubka [m] | | Geologická dokumentace | ČSN | |
|---|---|--|---|---|
| 0,00 | - 0,25 | Navážka – charakteru škváry s popelem a hlinitým pískem, tmavě šedočerná | S4 SM-Y | I. |
| 0,25 | - 0,60 | Navážka – charakteru kamenité sypaniny, úlomky navětralého migmatitu do velikosti 10 cm, výplň – hlinitý písek, středně až hrubozrný, hnědorezavý | G4 GM - Y | I. |
| 0,60 | - <u>0,65</u> | Navětralý migmatit – slabě rozpukaný, rezavě šedý | R3 | II. |

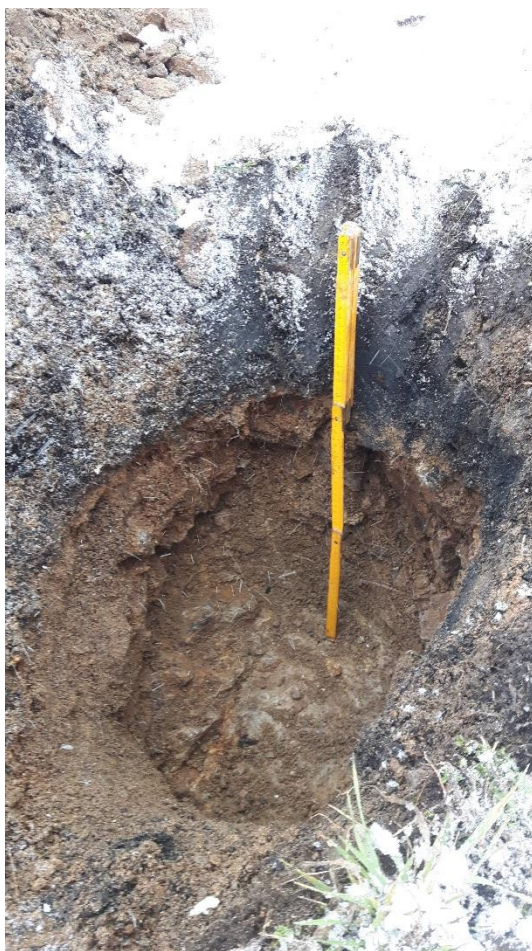
Sonda: **KS6**

| Hloubka [m] | | | Geologická dokumentace | ČSN | |
|---|---|---|---|---|---|
| 0,00 | - | 0,10 | Navážka – charakteru hlinitého písku, humózní, s příměsí škváry a popelu | Y | I. |
| 0,10 | - | 0,50 | Navážka – charakteru kamenité sypaniny, úlomky navětralého migmatitu do velikosti 25 cm, výplň hlinitojílovitý písek, šedorezavý | Y | I. |
| 0,50 | - | <u>0,60</u> | Navětralý migmatit – středně rozpukaný, rezavě šedý | R3 | II. |

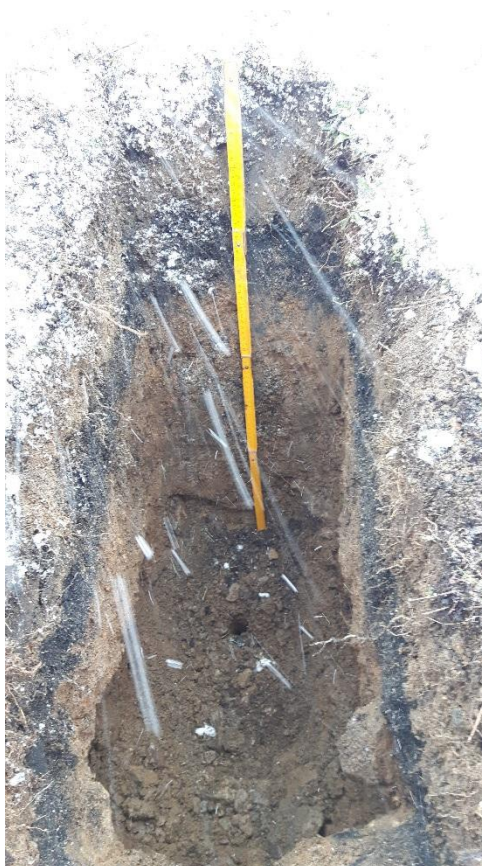
Sonda: **KS7**

| Hloubka [m] | | Geologická dokumentace | ČSN | |
|---|---|---|---|---|
| 0,00 | - 0,15 | Navážka – charakteru hlinitého písku, s úlomky do 2 cm, do 20 %, střednězrný až hrubozrný, světle hnědý | S4 SM-Y | I. |
| 0,15 | - 0,30 | Navážka – škvára charakteru hlinitého písku, střednězrný, černý | S4 SM-Y | I. |
| 0,30 | - 0,90 | Hlinitopísčítý štěrk – hrubozrný, kamenitý, úlomky mírně zvětralé až navětralé horniny do 20 cm, vlhký, výplň – hlinitý písek, hrubozrný, rezavě hnědý | G4 GM+CB | I. |
| 0,90 | - <u>1,30</u> | Eluvium migmatitu – charakteru hlinitého písku, střednězrný, ulehlý, vlhký, středně slídnatý, šedorezavý | R6 SM | I. |
