| <b>OPTIMALIZACE TRATI ČERNOŠICE (VČETNĚ) - BEROUN (MIMO)<br/>PROVEDENÍ GEOTECHNICKÉHO PRŮZKUMU SKALNÍCH SVAHŮ</b> | <b>15 098 207</b> |
| <b>GEOLOGICKÁ DOKUMENTACE SKALNÍCH SVAHŮ<br/>A NÁVRH TECHNICKÝCH OPATŘENÍ</b> | <b>GT PRŮZKUM</b> |

## ZÁVĚREČNÁ ZPRÁVA

„Optimalizace trati  
Černošice (včetně) –  
Beroun (mimo)“

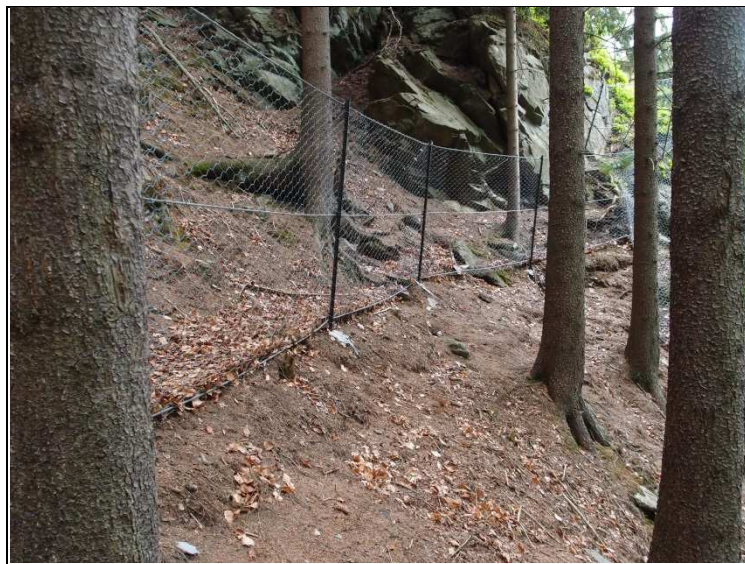
Obr. 1 - příklad lehkého záchytného plotu

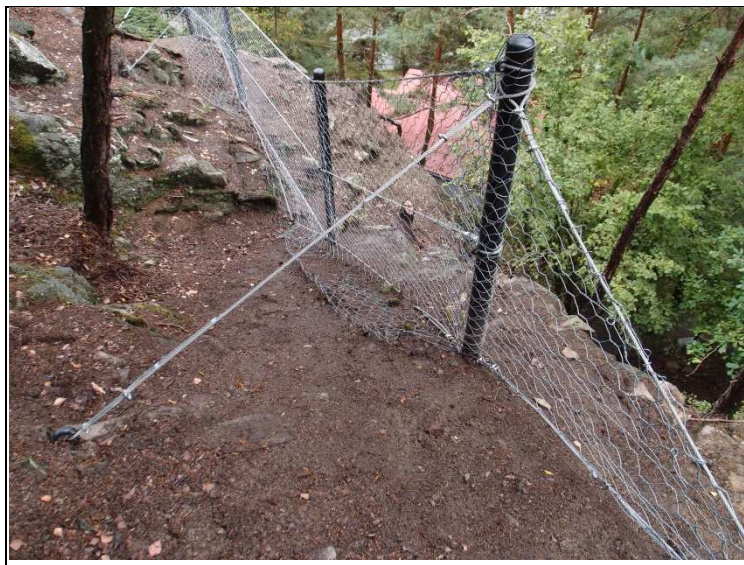
**Obr. 2 - příklad těžkého záchytného plotu**

Pro záchyt kamenů z výše položených svahů jsou navrhovány různé konstrukce plotů. Lehký plot a těžký plot se liší pouze použitým materiálem na sloupky (ocelová tyč z betonářské oceli / ocelová bezešvá trubka). Obvykle se užívá výška 1,8 m, kde je využito šířky pásu dvouzákrutové sítě, dodávané pro účely sanace skal 2 m (1,8 m vypnuto na nosných lanech plotu ve třech úrovních, 20 cm položeno na terén). Výjimečně je použito větší výšky. Ocelová nosná lana jsou připevněna a vypnuta mezi krajními sloupky a jednotlivé sloupky (každý

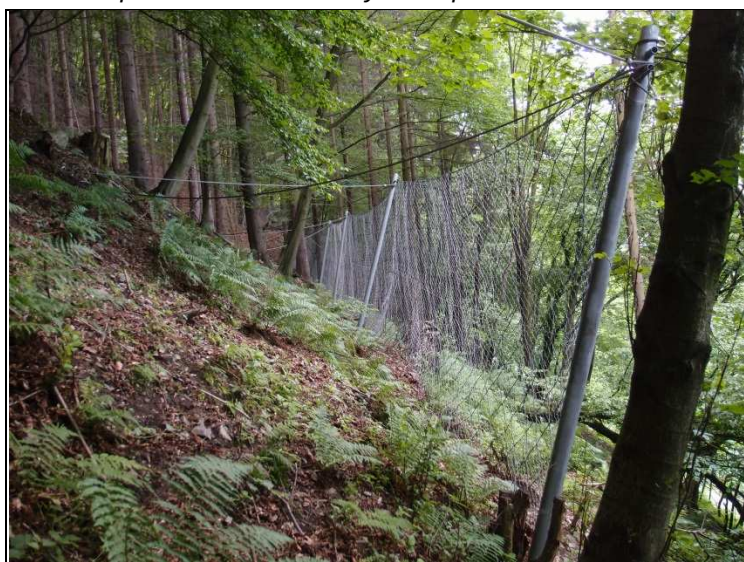
**Obr. 3 - příklad dynamické bariéry**

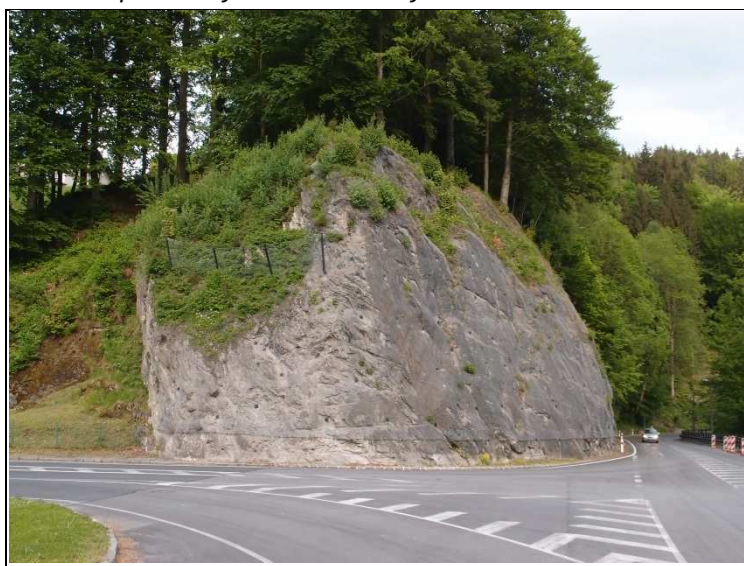
**Obr. 4 - příklad sítě dvouzákrutových s hexagonálním okem**

Zasítování skalních stěn je v rozsahu této práce navrženo pouze ve variantě ocelových sítí, fixovaných v celé ploše skalních stěn. Je navrženo použití sítí dvouzákrutových s hexagonálním tvarem oka, které jsou vyráběny z drátu nominální pevnosti 350 až 550 N/mm<sup>2</sup>, a sítí s kosočtverečným tvarem oka z drátu nominální pevnosti 1 770 N/mm<sup>2</sup>. Síť s kosočtverečným okem jsou pružné a lze je částečně předeprnout, naopak díky vysoké pevnosti drátu není síť v jednom směru snadno tvarovatelná, takže jejich použití spadá především do oblasti velmi až zcela zvětralých hornin, které je možno před aplikací vytvarovat do příznivého tvaru a zároveň kde je žádoucí a technicky možné předeprnutí sítě na povrchu. Součástí systému jsou i speciální podložky s trny, které zajišťují spolu s hřebíky optimální uchycení a předeprnutí sítě na svahu. Síť obecně jsou na ploše svahu uchyceny trny (ocelové či laminátové), které jsou fixovány ve vrtech cementovou injekční směsí nebo dvousložkovou polyesterovou pryskyřicí, jež se rozmíchává

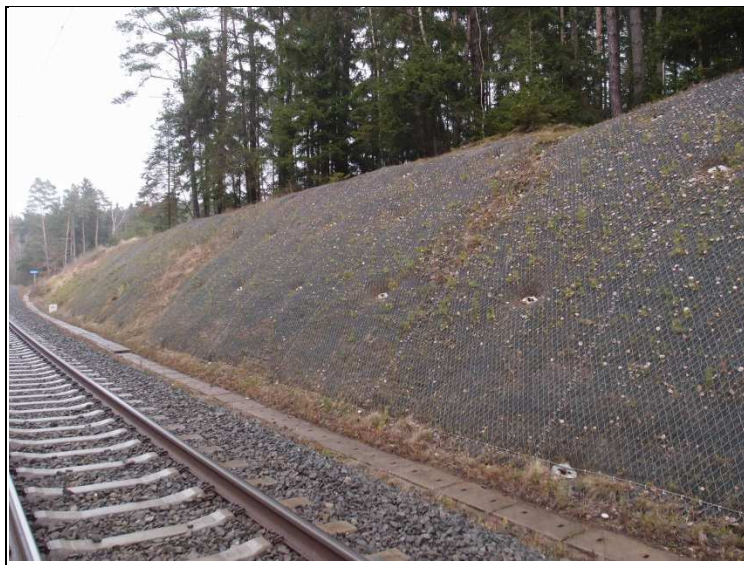
**Obr. 5** - příklad sítě s kosočtverečným okem

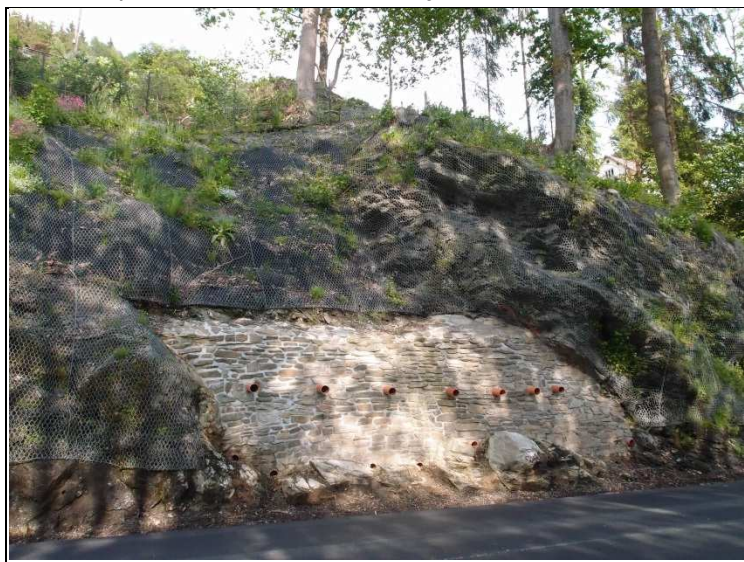
**Obr. 6** - příklad instalace protierozní rohože (instalováno pod sítí v oblasti nad obkladní zdí)

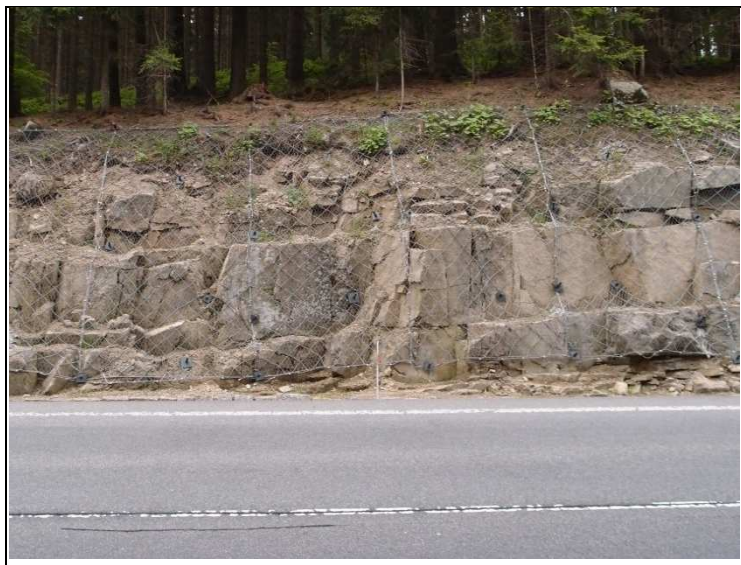
**Obr. 7** - příklad překrytí lanovými panely s podloženými dvouzákrutovými sítěmi

Pro větší zatížení je navrhováno doplnění lanovými panely. Lanové panely jsou obvykle zhotoveny z ocelových lan průměrů 8 – 12 mm ve verzi s obvodovým lanem nebo bez něho a to v segmentech o rozměrech do 5 x 10 m. Lana panelu vytváří síť s oky o velikosti od 25 do 40 cm. Dobré výsledky vykazují zejména sítě s tzv. dvojitým uzlem vázacího drátu namísto standardně užívaných kovových svorek na křížení lan. Jednotlivé panely se k sobě spojují prostřednictvím ocelových lan.

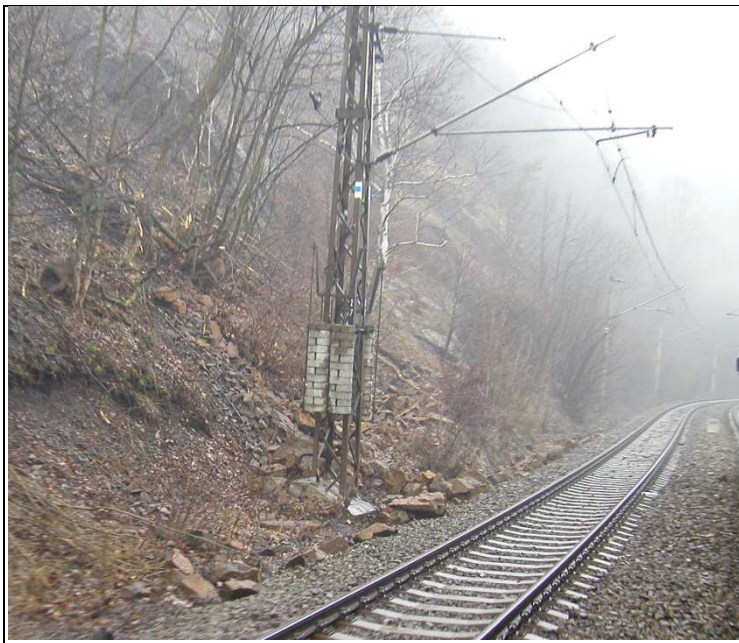
Lokalita byla do seznamu dokumentovaných lokalit zařazena po rekognoskaci, při níž bylo zjištěno, že se jedná o významný skalní svah, kde došlo na jaře 2005 k pádu hornin do kolejiště a ohrožení plynulosti a bezpečnosti traťového provozu.

**Obr. 9** - pata svahu po skalním řícení v roce 2005 – stav po odklizení kamenů z kolejiště

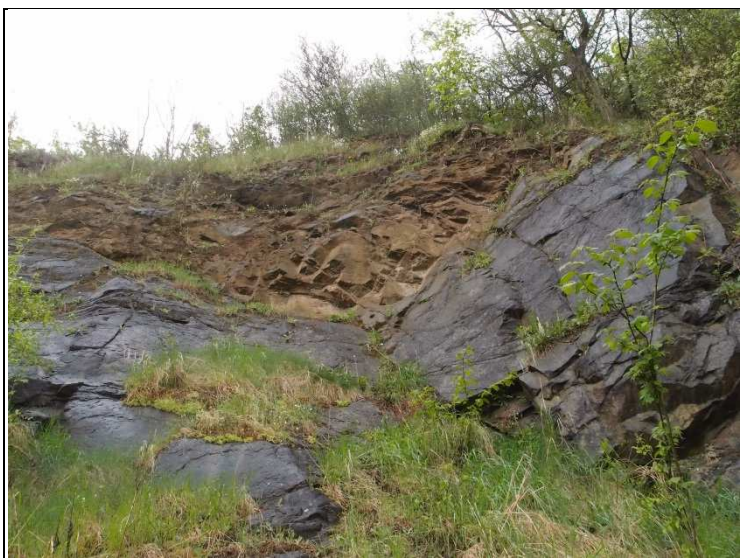
Skalní svah odkryvu (budovaný sutěmi) je ukloněn v průměrném sklonu 40° až 45° s lokálními strmějšími horninovými výchozy o výšce nepřesahující zpravidla 3 m. Horní okraj svahu je ukončen cca 8 -10 m vysokým, téměř svislým skalním stupněm. Právě tato část je nejvíce zvětralá (velmi až zcela zvětralá dle [9]). V centrální části lokality došlo právě při horní hraně svahu v roce 2005 k odtržení části hrany a pádu kamenů do kolejiště – celkem se tehdy mohly uvolnit až první desítky m<sup>3</sup> materiálu, přičemž jednotky m<sup>3</sup> dospěly až na trať. Kameny dopadlé tehdy na trať a vedle trati vykazovaly délku nejdelší hrany až 1 m (viz obr. 9). Poslední projev nestability byl v roce 2005 sanován pouze ručním dočištěním svahu (obr. 10) od uvolněných hmot a vytvořením malého valu pod svahem. Pod místem poslední epizody projevů nestability byly ve svahu nalezeny palnickové dráty, svědčící o provádění sanace svahu pomocí trhačích prací. V minulosti zde tedy docházelo k problémům opakovaně. Tento fakt dokládá i dohledaná zpráva o posouzení již tehdy problematického místa z roku 1968. V té je navrhováno na několika místech odbourání hornin a odstranění osypů, ale i prodloužení stávající zdi [13] – to však zjevně nikdy nebylo provedeno.

**Obr. 10** - současný stav odlučné hrany posledního projevu nestability na lokalitě. Patrné jsou polohy zcela zvětralých hornin v horní části snímku.

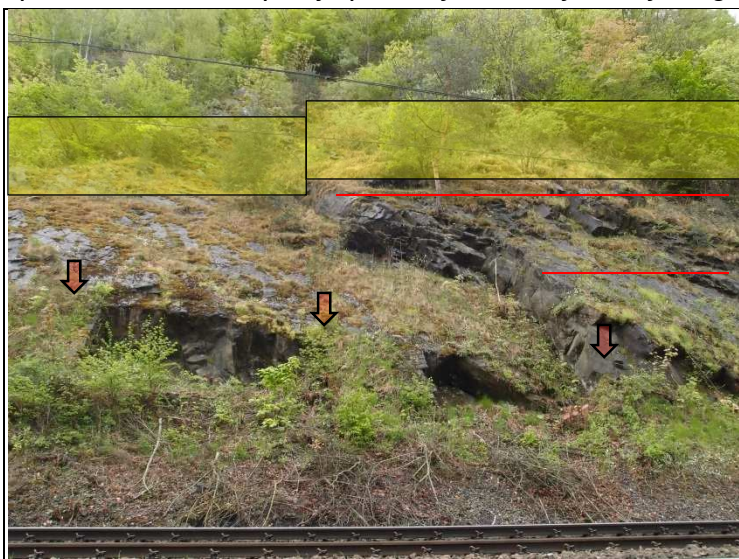
Nad podezděnou lavicí vystupuje relikt výše položené lavice, která však již nemá oporu zajištěnou podezděním. Ve spodní části lavice jsou patrné rozevřené trhliny a oddělené bloky. Dosud zřejmě nedošlo k zrychlení deformací jen pro menší rozměry této lavice (v porovnání s níže položenou).

**Obr. 11** - Pohled na horninovou lavici, podezděnou pilíři (šipky) a na výše položenou lavici bez zajištění. Ve fotografii je naznačeno umístění navrhovaného kotvení (červené linie) výše položené lavice a dynamické bariéry (žluté plochy).

Vzhledem k velkému rozsahu lokality se jako nejvhodnější sanační opatření proti padajícím kamenům (vyčleněné oblasti „A“ a „D“) jeví zřízení záchytných bariér při patě svahu. Ideálním řešením by bylo situování dynamických bariér, které budou schopny zachytit i větší objemy hmot z postupně odpadávající hrany svahu, případně větší uvolněné bloky ze svahu. Zároveň jsou dynamické bariéry jednodušeji udržitelné, než běžné pevné ploty. Pro návrh umístění a dimenze bariéry je nutné uvažovat strmý svah o sklonu cca 40–45° s lokálními výchozy, na kterém se nachází obvykle do 1 m mocná vrstva sutí ze zvětralých diabasů.

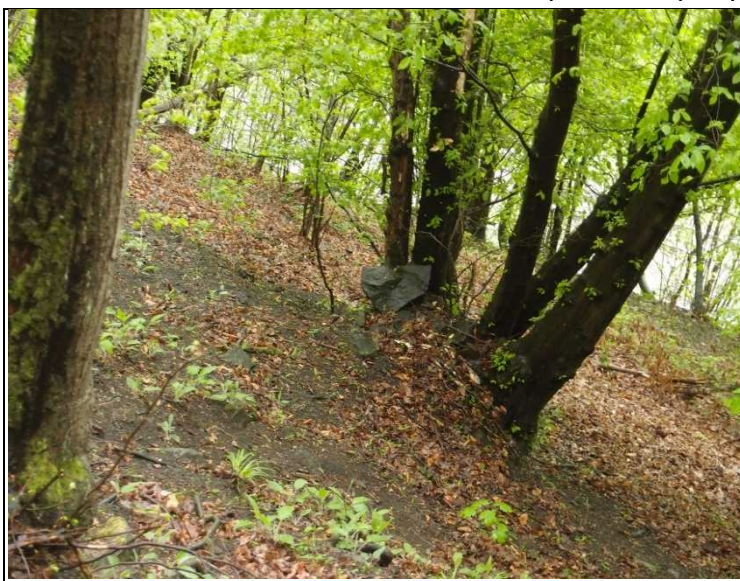
**Obr. 12** - pohled na svah v místech nad navrhovaným lehkým zachytným plotem (26,765 – 26,850) – za stromy jsou běžně zachyceny úlomky a bloky hornin do 40 cm.

vybudovat lehký zachytný plot pro zachyt kamenů, které se uvolňují na strmém svahu nad výchozy u trati. Nadzemní výška plotu 1,8 m by měla být dostačující. Sloupky plotu by měly být vyrobeny z ocelových betonářských tyčí (obvykle 32 mm) s připravenými průchodkami pro ocelové vodící lano min. 10 mm ve třech úrovních. Sloupky by měly být kotveny ocelovým lanem na každém konci v ose plotu a na každém druhém sloupku také do svahu. Uchycení kotevních lan by mělo být provedeno pomocí hřebíků. Jako pletivo je nutné použít síť, která bude použita ve skalní stěně (obyčejné

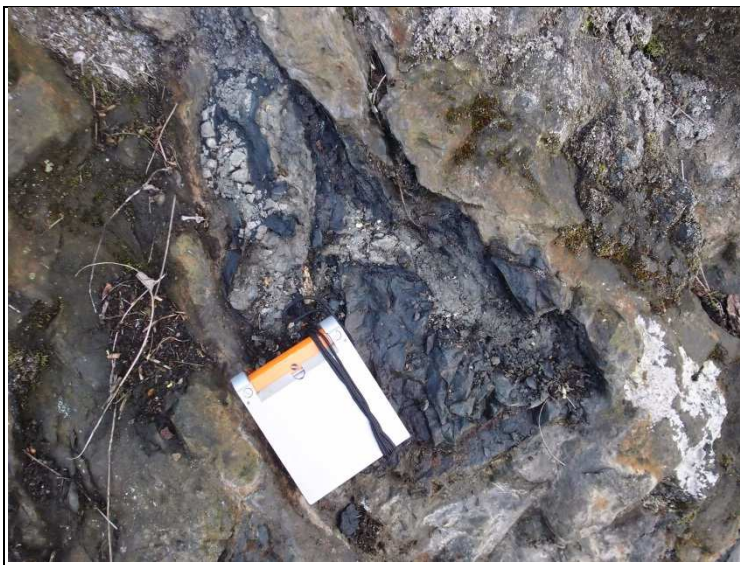
**Obr. 16** - poloha nabohacená pyritem – světlé klasty v černé břidlici

černé břidlice bohaté pyritem, lokálně je makroskopicky patrný v konkrétech až 5 cm velikých, nebo polohách lokálně až 20 cm průměru. V místech, kde jsou přítoky vody do zářezu trvalejší se tvoří hojně oxidy železa, které jsou v menším množství na puklinách v břidlici obecně přítomné. Přítoky vody jsou významnější ve staničení km 27,750 – 27,800). Pro zjištění případného vyššího obsahu vyluhovatelných látek v opadu byl odebrán vzorek pro stanovení třídy výluhu. Výsledky ukazují, že nadlimitní hodnotou je reakce pH (kyselina sírová z rozkladu pyritu).

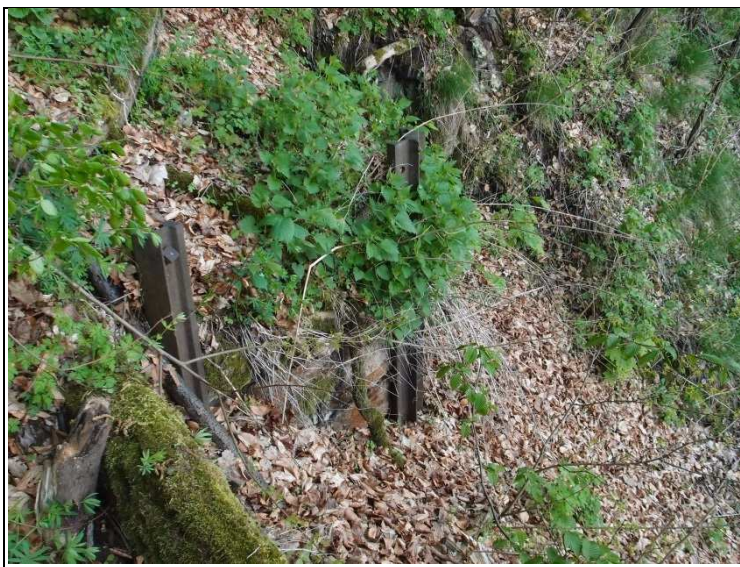
**Obr. 17** - zcela nefunkční stará záporová stěna v jednom z úžlabí (km 27,730)

Oblast „A“, která je prostorově rozsáhlejší, pak doporučujeme v místech ostřeji modelovaných úžlabí opatřit zábranami – dynamickými bariérami – pro zachyt kamenů a ostatních předmětů, které se úžlabím mohou přesouvat ke kolejišti. Bariéra je volena zejména z důvodu snadnější údržby zaplněných sítí oproti pevným zachytným plotům. V obou místech (km 27,630 a km 27,730) je reálné vybudovat po 1 poli dynamických bariér v délce 12 m. Sloupky budou instalovány na krajích úžlabí a pole dynamické bariéry musí vykrýt i dno úžlabí tj. i pod úrovní založení sloupků. Při návrhu dimenzí doporučujeme použít specializovaný SW, který umožňuje simulovat trajektorii pádu bloků ve zvoleném řezu a počítá výsledné zatížení bariéry. Do výpočtu je možné uvažovat objem uvolňovaných hmot do 1 m<sup>3</sup>, pohybujících se z nejvyšší partie svahu po sutích a lokálních skalních výchozech. Založení je možné uvažovat jako v případě zemin z důvodu existence sutí na svazích. Protože lze očekávat pády především menších úlomků, nebo jen ojedinělých větších bloků, doporučujeme bariéru navrhnout na úroveň MEL (maximum energy level) dle ETAG 27.

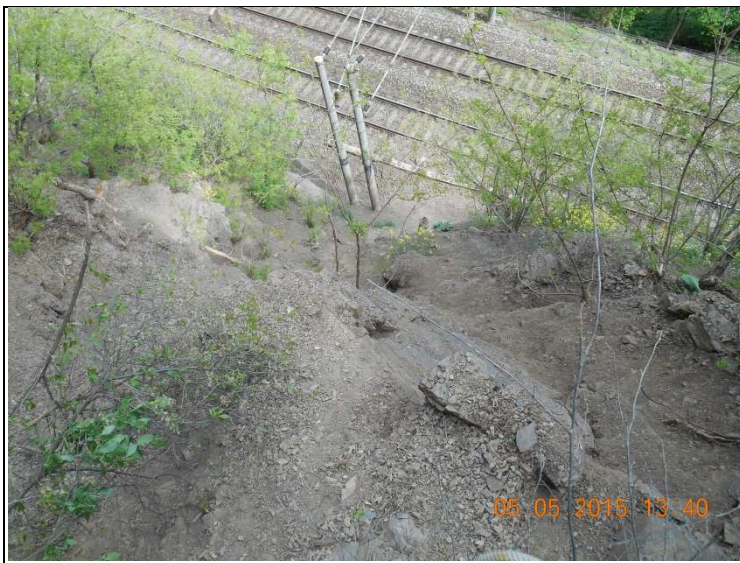
**Obr. 19** - pohled na erozní rýhu (km 28,280) shora, patrné jsou zcela oddělené polohy hornin s velkým rozevřením trhlin

Nejhorší situace byla pozorována v erozní rýze v km 28,280. Rýha vznikla v místě dislokace a při horní hraně jsou zde dobře rozvinuté tahové trhliny za celými bloky oddělených velmi až zcela zvětralých hornin. Velikost bloků se pohybuje kolem 1–2 m<sup>3</sup>. Rozevření trhlin činí až 10 cm. Při kolapsu bloků lze očekávat jejich rozdužení na menší úlomky.

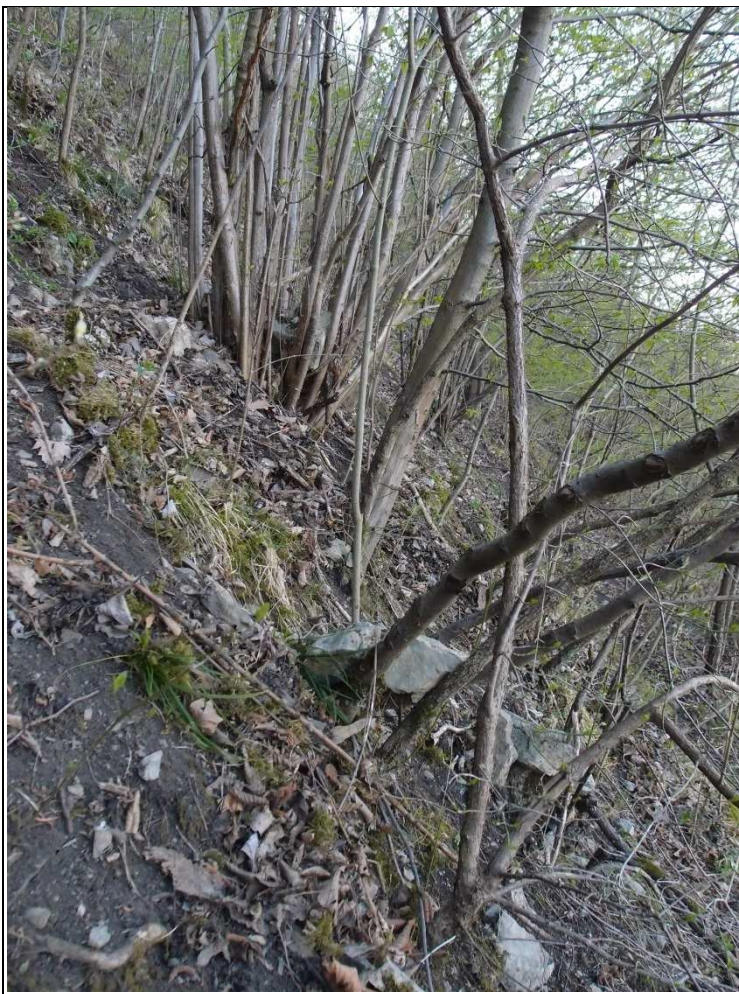
**Obr. 28** - pohled na kameny, zachycené na prudkém svahu nad lokalitou (střední část svahu - kolem 50°) za kmínky křovinné vegetace.

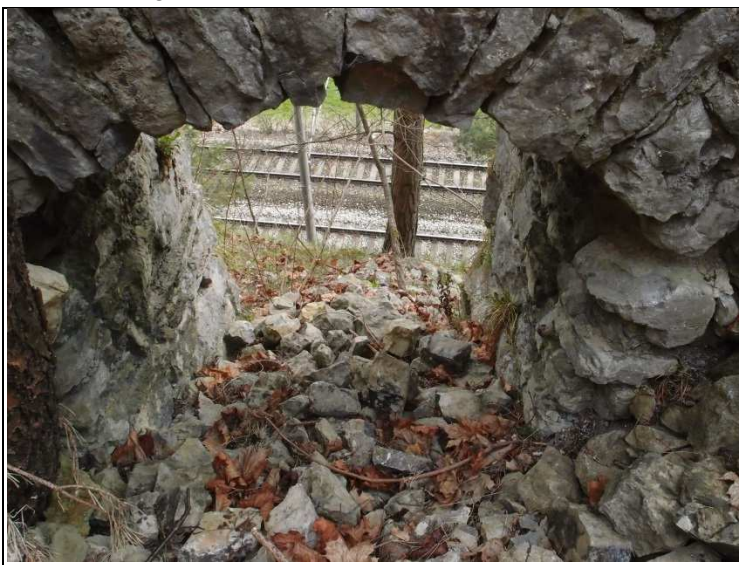
**Obr. 29** - záběr stavebním otvorem v záchytné zdi, kudy se na trať dostávají akumulované úlomky za zdí, často i úlomky přímo pohybující se po svahu (velikost cca 20 cm).

Zed' z vápencových kamenů a vápenocementové malty je cca 18 m dlouhá, v nejvyšším místě 2,5 m vysoká, s mocností v koruně 0,8 m, v patě je zed' silnější. Uprostřed byl vybudován stavební otvor, který byl původně zjevně vybaven výplní, neboť v současné době, kdy výplň chybí, dochází právě tímto otvorem k ohrožení železniční trati padajícími kamením. Kameny ze svahu leží i na koruně zdi, takže dochází i k překonávání této překážky.

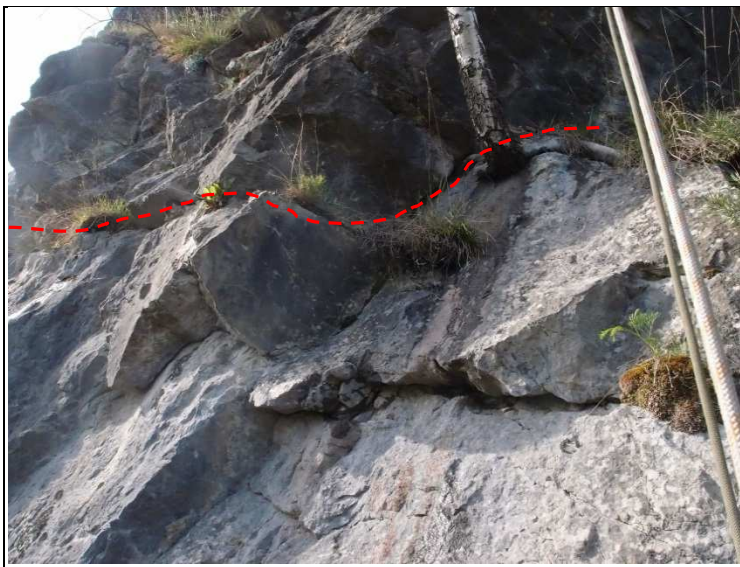
**Obr. 30** - pohled na průběžnou, rozevřenou a diskontinuitu v horní polovině svislého skalního stupně v km 32,550 – 32,600. Patrná je bříza, jejíž kořeny jsou do diskontinuity rostlé.

Vyšší skalní stěnu v km 32,550–32,600 doporučujeme očistit ručními nástroji od uvolněných hornin a zvětralin. Čištění v této oblasti musí být prováděno selektivně tak, aby zůstaly zachovány výskyt vzácných rostlin, označené v 3D modelu lokality (před zahájením prací je nutné fyzické vyznačení výskytů rostlin zástupci CHKO, nebo biologického dozoru a zajištění ochrany těchto rostlin vhodnou konstrukcí, pokud to bude potřebné). Na horní hraně by měl být odbourán uvolněný horninový blok (1,5 x 1,5 x 0,5 m). Pařezy listnatých stromů by

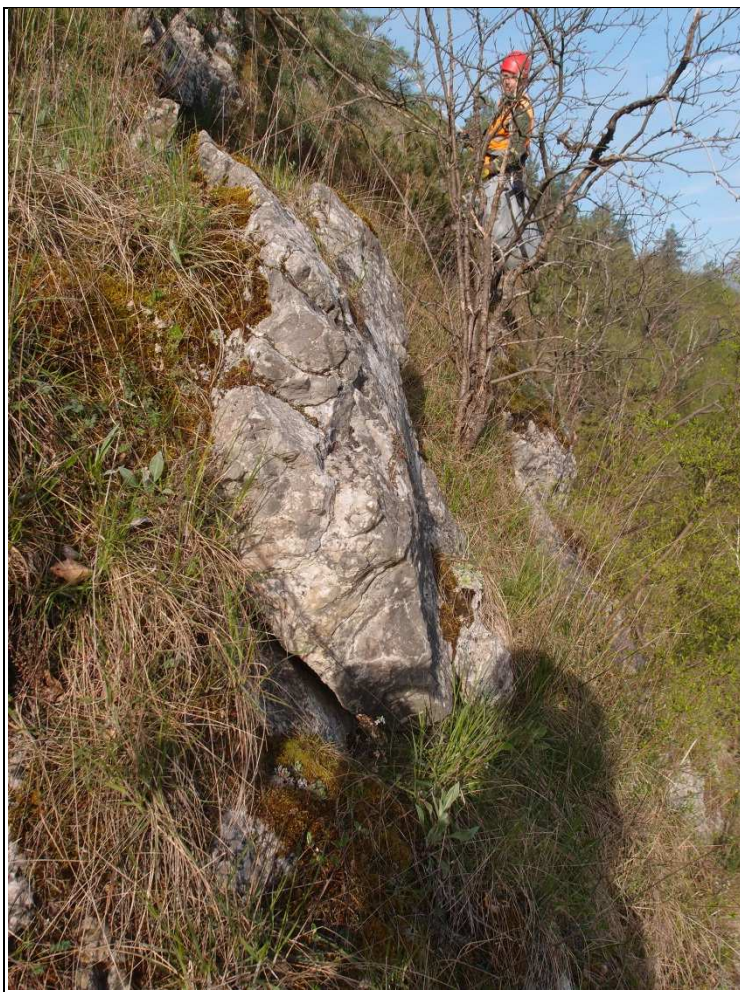
**Obr. 31** - zcela oddělený blok nad horní hranou svislého skalního stupně v km 32,550 – 32,600.

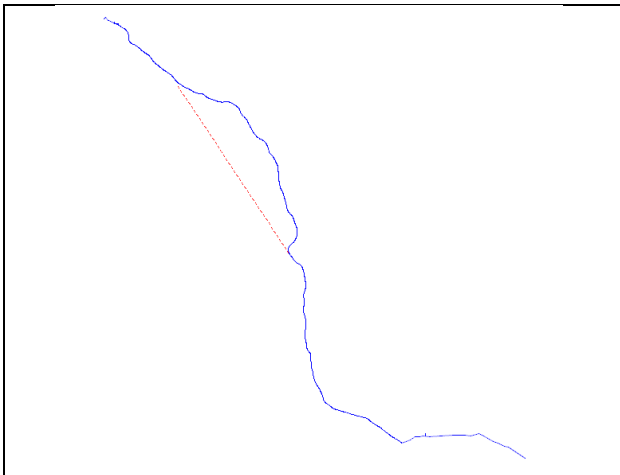
**Obr. 32** - schematické znázornění diskontinuity v řezu (blok určený k fixaci do podloží)

Průběžnou diskontinuitou oddělený objem hornin doporučujeme doplňkově zafixovat ocelovými trny do podloží (deformace nejsou prokazatelné, ale vzhledem k rozevření a průběžnosti diskontinuity je doplňková fixace na straně bezpečnosti, neboť produkty potenciálního skalního řízení by jistě nebyly zachyceny ani pevnou bariérou při trati). Objem horninového klínu doporučujeme uvažovat kolem 800–1 000 m<sup>3</sup>, maximální mocnost se pohybuje kolem 5 m. Průměrný sklon kritické diskontinuity činí 55° (zvlněné a drsné stěny s průsaky vody, rozevření 50 mm).

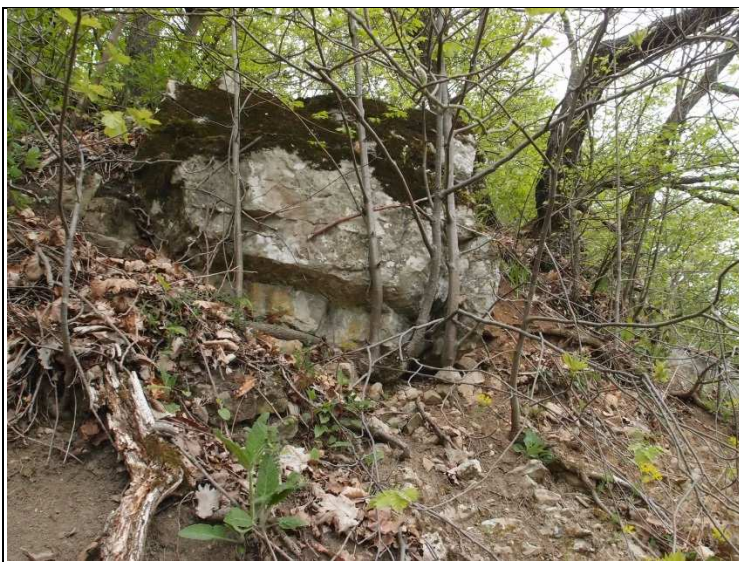
**Obr. 35** - záběr na blok masivnějšího vápence, vystupujícího poblíž horní hrany z odřezu. Vlivem další eroze bude docházet k podvětrávání a postupné ztrátě stability bloku.

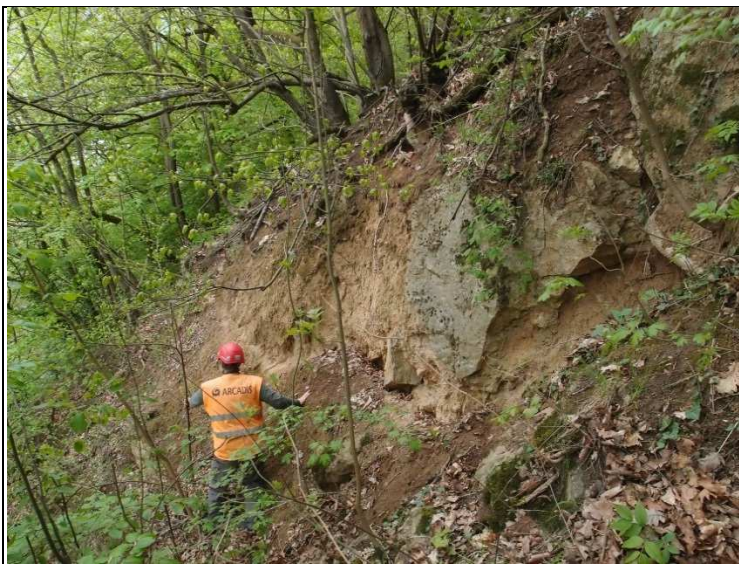
**Obr. 36** - záběr na blok vápence, vystupující z hlín v jižní části lokality. Vlivem další eroze bude docházet k podvětrávání a postupné ztrátě stability bloku.

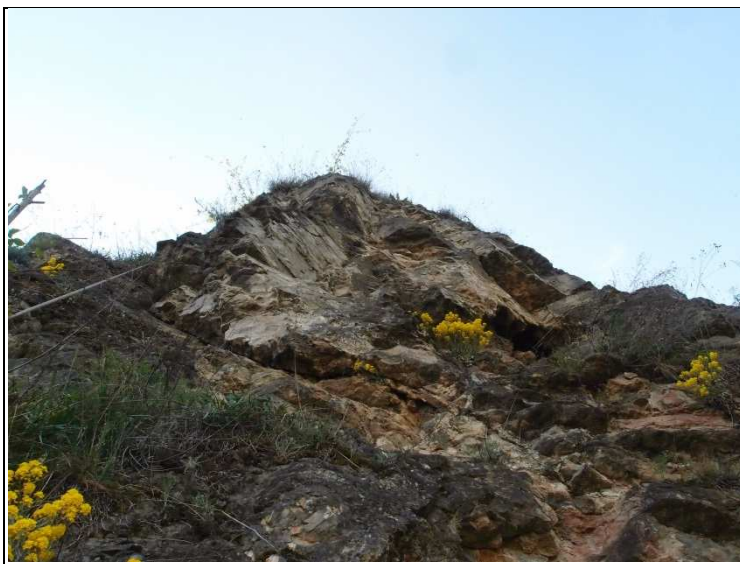
**Obr. 39** - pohled od spodu na potenciálně nestabilní blok pod nejvyšším bodem lokality. Patrná je kritická diskontinuita, která je zkrasověním rozšířená.

Některé plochy jsou méně průběžné a vytvářejí se tak desky o mocnosti až 1 m. Další systémy nespojitosti jsou obvykle průběžné max. 1 m. Kritické jsou diskontinuity subparalelní se stěnou odřezu, které vytváří spolu s vrstevnatostí ve stěně větší horninové klíny. Jeden z nich je situován pod nejvyšším bodem lokality na j. okraji, kde se jedná o deskovitý blok, oddělený od masivu krasověním rozšířenou diskontinuitou (velikost bloku 4,5 x 2,3 x 1,2 m). Druhý, větší blok je situován ve skalní stěně pod prvním popisovaným blokem. Jde o 6 m vysoký klín, postavený na vrchol. Od

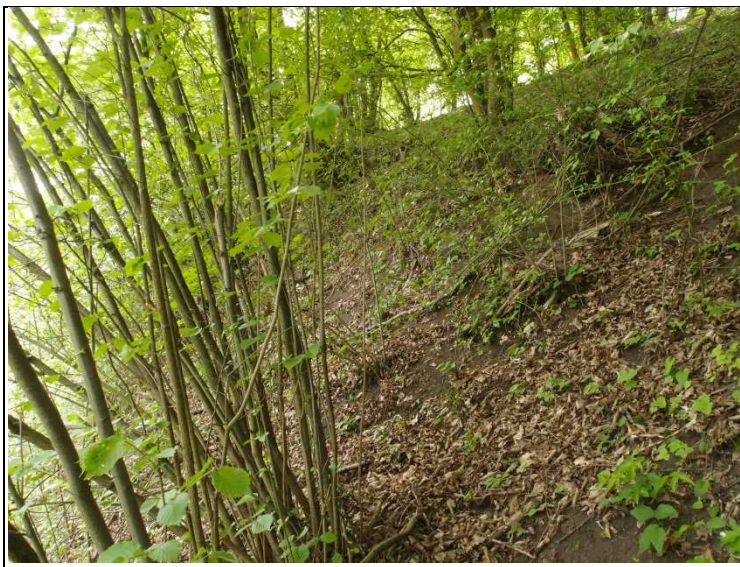
**Obr. 41** - záběr na přechod mezi strmým svahem v zeminách nad hranou skalní stěny do pozvolného svahu.

Horní hrana je zarostlá popínavou vegetací a přechází na krátkém úseku strmého svahu (sklon 45°) do zeminového pokryvu. Výše je situován pozvolný svah kolem 30° sklonu.

V celé ploše zájmového území doporučujeme odstranění dřevinné vegetace. Skalní stěnu doporučujeme v celé ploše selektivně očistit od zvětralin a volných kamenů ručními nástroji horolezeckým způsobem a to tak, aby zůstaly zachovány výskyty vzácných rostlin (zejména při horním okraji skalní stěny, výskyty v tektonické poruše musí být v případě existence rozvolněných hornin očištěny), označené v 3D modelu lokality (před zahájením prací je nutné fyzické vyznačení výskytů rostlin zástupci CHKO, nebo biologického dozoru a zajištění ochrany těchto rostlin vhodnou konstrukcí, pokud to bude potřebné). Při přechodu do zemin je nutné čistit opatrně, aby ve zvětralinách a pokryvu nevznikaly strmé stupně. Čištění je na většině rozsahu skalního výchozu základním navrženým sanačním opatřením a je třeba je tedy provést s maximální důsledností – při čištění je třeba snést opravdu všechny uvolněné části horninového masivu.

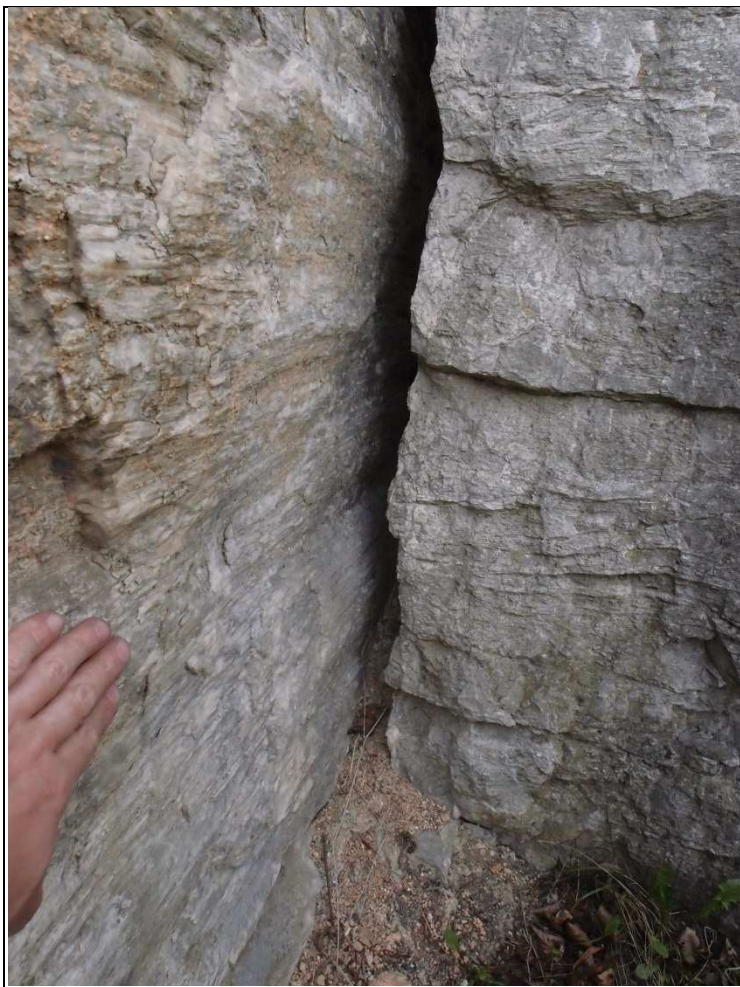
**Obr. 43** - rozevřená dislokace při horní hraně skalní stěny, patrné je rýhování stěny dislokace a hlinitá výplň.

uvolněných desek ve skalní stěně tak, aby zůstal zachován výskyt vzácných rostlin při horní hraně skály, označený v 3D modelu lokality (před zahájením prací je nutné fyzické vyznačení výskytu rostlin zástupci CHKO, nebo biologického dozoru a zajištění ochrany těchto rostlin vhodnou konstrukcí, pokud to bude potřebné). Odbourat je třeba horniny v označeném místě v nároží při horní hraně skalní stěny. Čištění je zde jediným sanačním opatřením a je třeba je tedy provést s maximální důsledností – při čištění je třeba snést opravdu všechny uvolněné části horninového masivu.

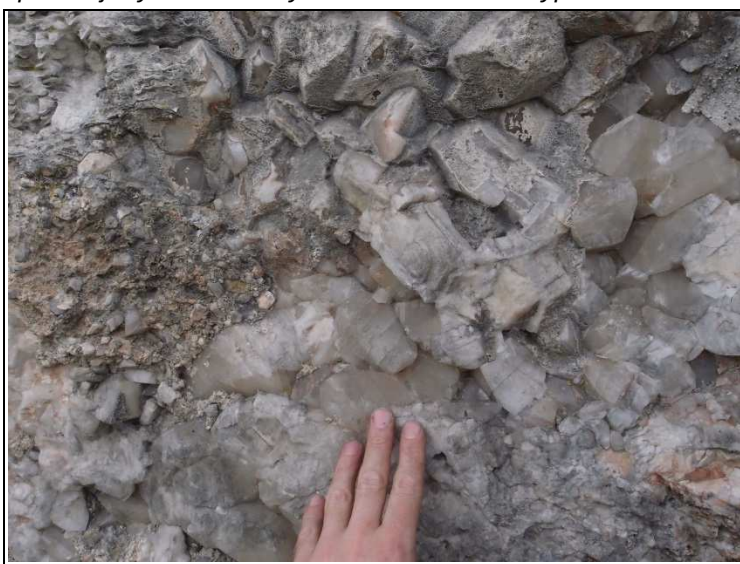
**Obr. 44** - kalcitové krystaly se sekundárními výplněmi v dutině dislokace, dokladující fosilní rozevření.

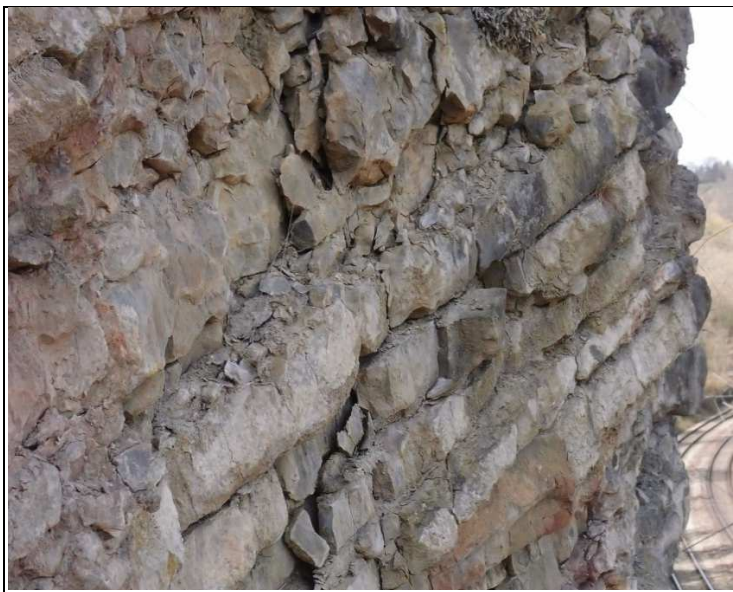
**Obr. 46** - viditelné rozvolnění vápenců pod převisem v km 34,900

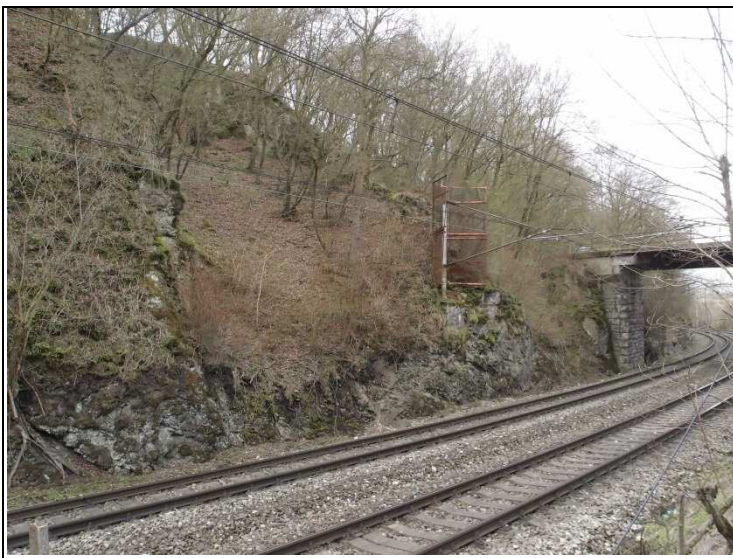
**Obr. 50** - deprese, zasahující vysoko do svahu, patrný je výchoz vápenců zhruba uprostřed její šíře.

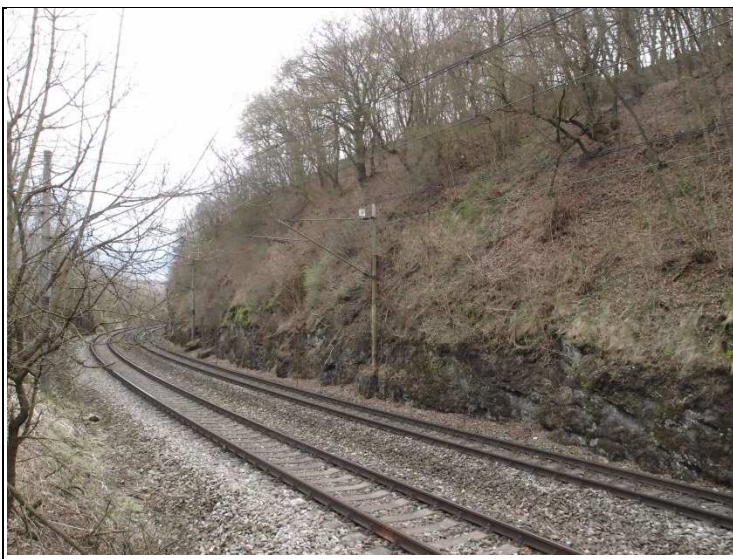
**Obr. 51** - strmé svahy nad nízkými skalními stěnami v intervalu km 35,300 – 35,400.

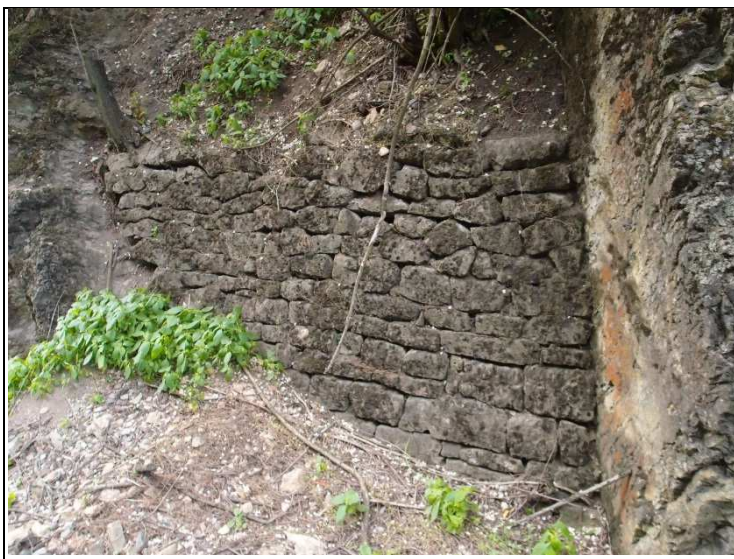
**Obr. 53** - obkladní zdí opatřené poruchové pásma.

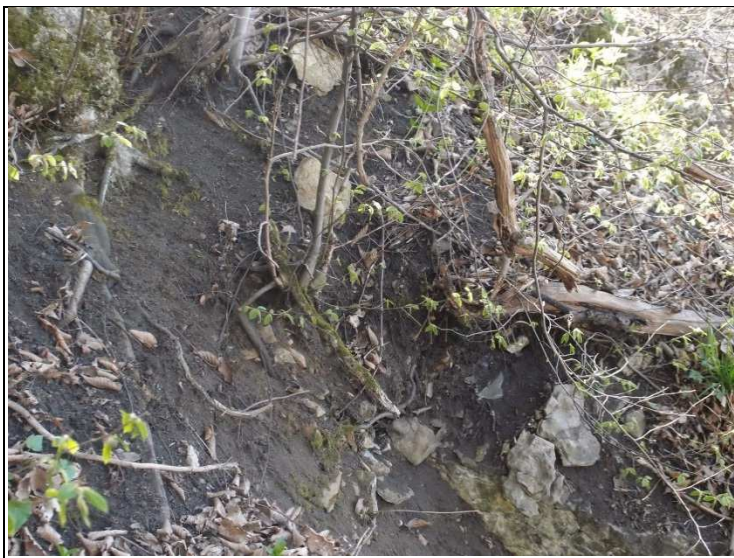
**Obr. 55** - úlomky na strmém svahu nad horní hranou skalní stěny zhruba ve staničení km 36,030.

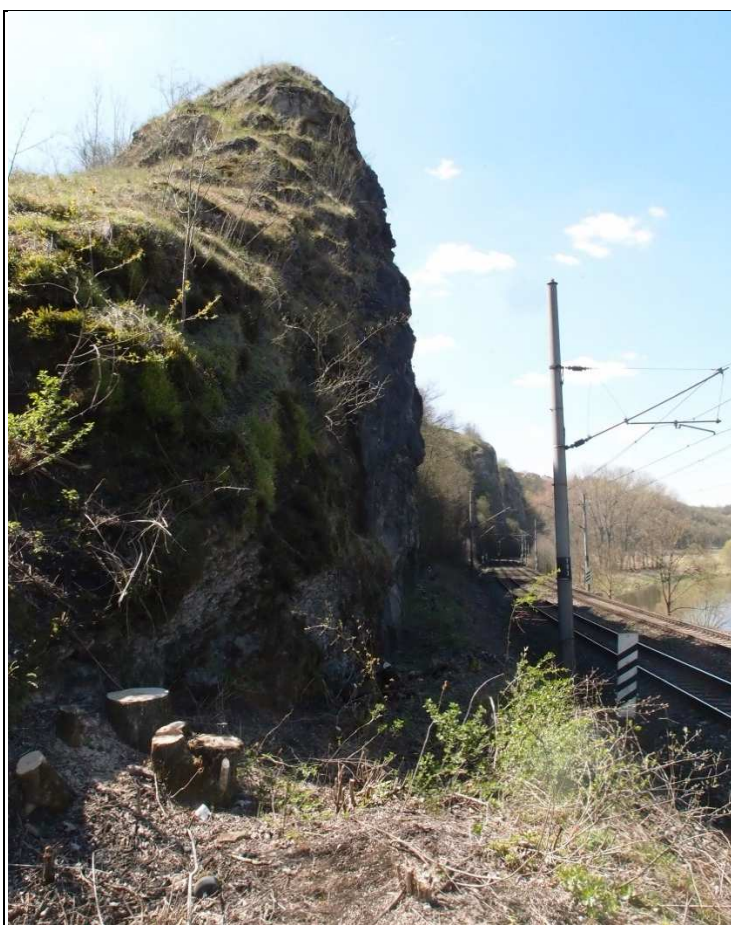
**Obr. 57** - pohled na začátek lokality v km 36,120. Viditelný je vysoký skalní útvar, z jehož horní části jsou úlomky usměřňovány do koleje.

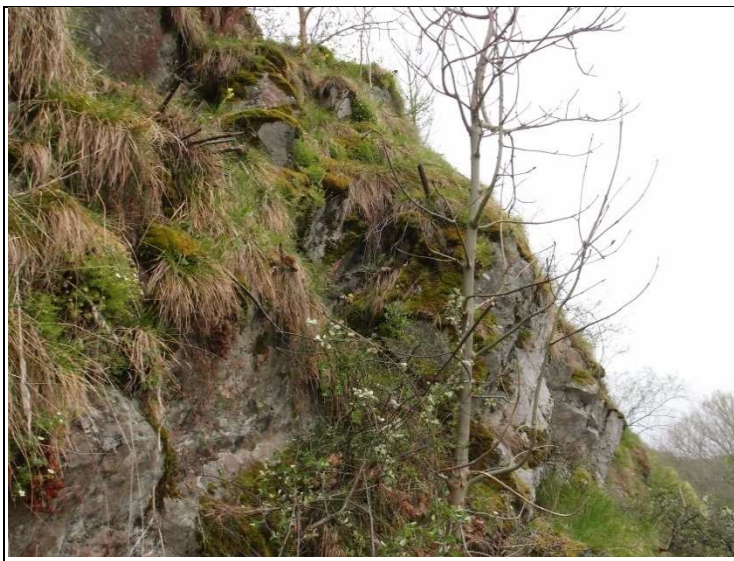
**Obr. 59** - pohled na stanoviště č. 11 na lokalitě č. 16. Patrné jsou převislé horninové desky k zajištění ocelovými trny.

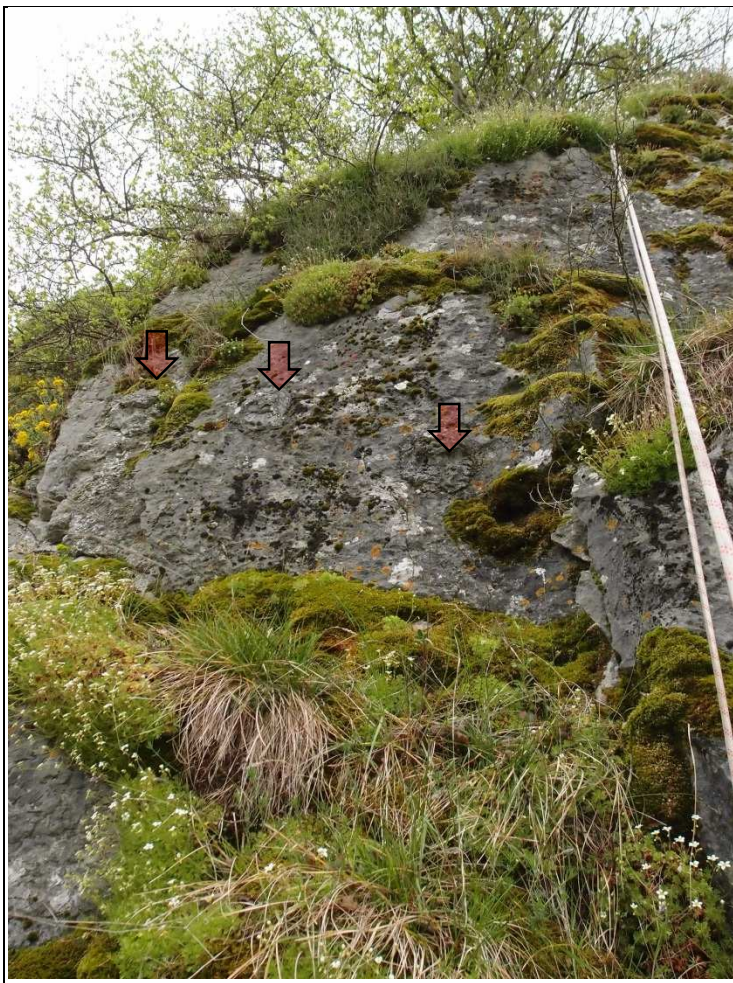
**Obr. 60** - pohled na stanoviště č. 8 na lokalitě č. 16. Obtížně patrné jsou zacementované trny proběhlé sanace bloku.

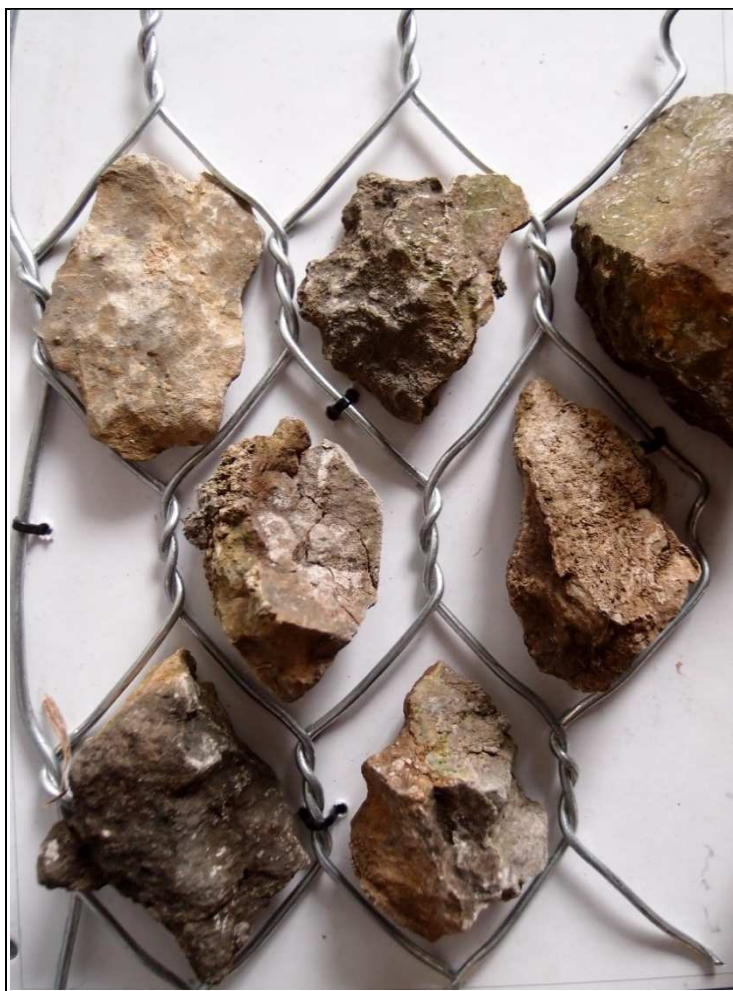
**Obr. 65** - pohled na typické horninové úlomky lok. 17 na rastru běžné dvouzákrutové sítě 6 x 8 cm. Je zřejmé, že většina úlomků by tímto okem propadla.

Celek „A“ je vyčleněn na obou krajích skalní stěny, kde doporučujeme vybudovat lehké zachytné ploty. Nadzemní výška plotů 1,8 m by měla být dostačující. Sloupky plotů by měly být vyrobeny z ocelových betonářských tyčí (obvykle 32 mm) s připravenými průchodkami pro ocelové vodící lano min. 10 mm ve třech úrovních. Sloupky by měly být kotveny ocelovým lanem na každém konci v ose plotu a na každém druhém sloupku také do svahu. Uchycení kotevních lan by mělo být provedeno pomocí hřebíků s okem. Jako pletivo je nutné použít dvouzákrutovou ocelovou síť s velikostí oka 6 x 8 cm, která se obvykle používá pro sanace skalních stěn (obyčejné plotové pletivo je nevyhovující). Sloupky by měly být fixovány ve vrtech dostatečného průměru cementovou injekční směsí.

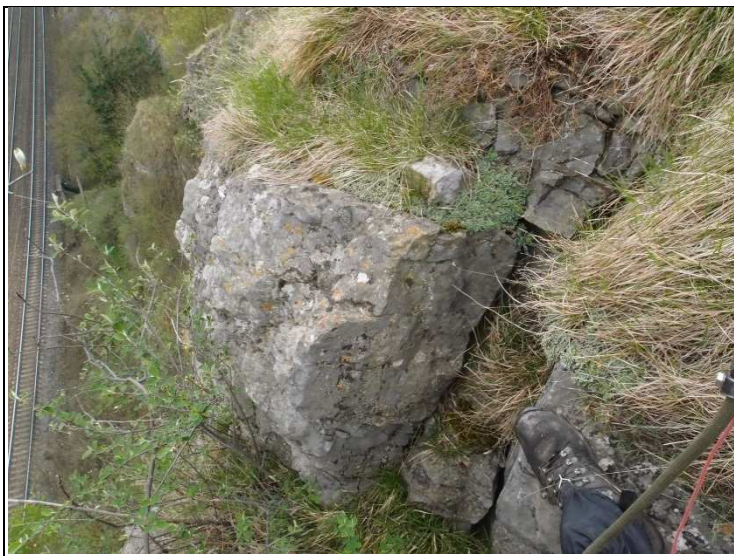
**Obr. 67** - záběr na zcela oddělený blok, který je nadále vysouván ze stěny kořeny stromu (cca 8 m<sup>3</sup>).

150 x 150 mm a maticí s odstínem nátěru dle požadavku Správy CHKO). Návrh délky a průměru tyčí musí zohlednit mocnost rozvolněné zóny v průměru do 40 cm, pevnost zvolené sítě a zvolenou rozteč trnů (doporučujeme, aby délka neklesla pod 1,5 m). Na horní hraně by měly být použity ideálně ocelové trny s okem, kterým bude protaženo ocelové lano, na němž budou sítě přehnuty a fixovány pomocí spojovacího materiálu, dodaného se sítěmi. Horní okraj sítě bude zatažen cca 1 m nad určenou hranici. Pokud bude během odbourání rozhodnuto o ponechání zbytků bloků ve skalní stěně, doporučujeme je doplnit zajištěním ocelovými lany (přepásání ocelovými lany), nebo kotvením.

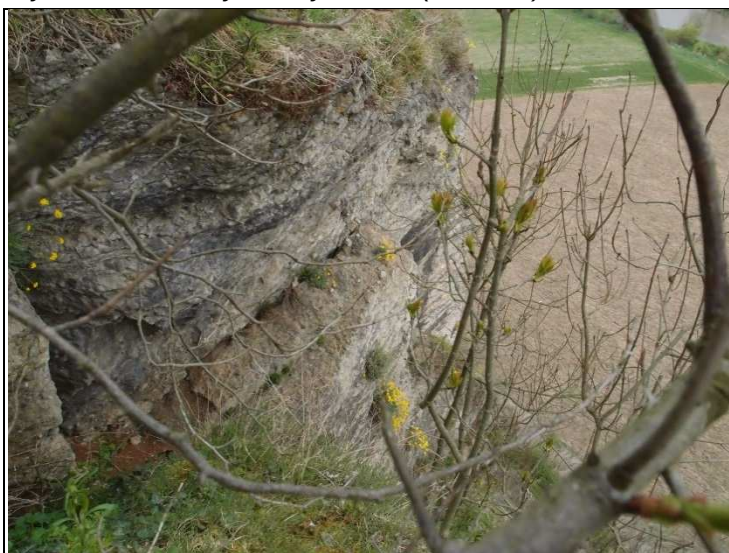
**Obr. 68** - záběr shora na rozevřenou diskontinuitou oddělený blok značné kubatury při horní hraně svahu (cca 25–30 m<sup>3</sup>).

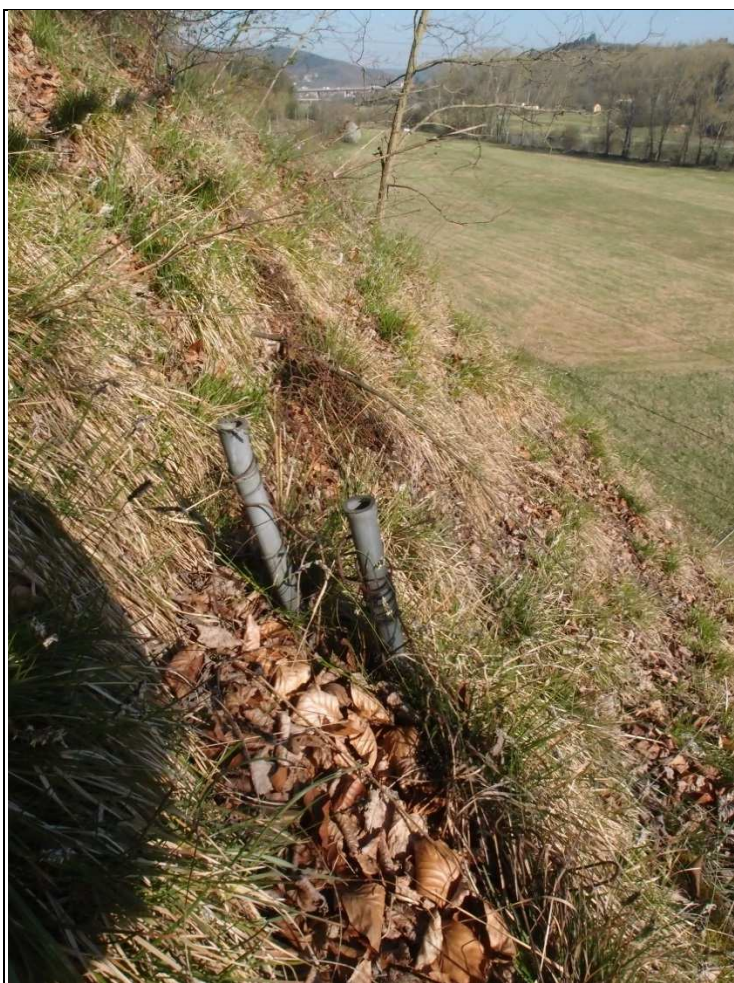
**Obr. 70** - pohled na upevnění stávajících ocelových pletiv na horní hraně svahu.

Následně doporučujeme překrýt vápencové lavice ocelovou dvouzákutovou ochrannou sítí o velikosti oka 6 x 8 cm (AlZn povlak s poplastováním polyamidem v barevném odstínu dle požadavku Správy CHKO). Síť bude v ploše skalní stěny a na obvodu připevněna hřebíky (ideálním řešením jsou celozávitové kotevní tyče S670H, fixované polyesterovou pryskyřicí, kompletované ocelovou podložkou 150 x 150 mm a maticí s odstínem nátěru dle požadavku Správy CHKO). Návrh délky a průměru tyčí musí zohlednit mocnost rozvolněné zóny v průměru kolem 10 cm, pevnost zvolené sítě a zvolenou rozteč trnů (doporučujeme, aby délka neklesla pod 1,2 m). Na horní hraně by měly být použity hřebíky delší (ideálně ocelové trny s okem, kterým bude protaženo ocelové lano, na němž budou sítě přehnuty a fixovány pomocí spojovacího materiálu, dodaného se sítěmi). Horní okraj sítě

bude zatažen cca 1 m nad oblast čištění.
