| <b>OPTIMALIZACE TRATI ČERNOŠICE (VČETNĚ) - BEROUN (MIMO)<br/>PROVEDENÍ GEOTECHNICKÉHO PRŮZKUMU SKALNÍCH SVAHŮ</b> | <b>15 098 207</b> |
| <b>GEOLOGICKÁ DOKUMENTACE SKALNÍCH SVAHŮ<br/>A NÁVRH TECHNICKÝCH OPATŘENÍ</b> | <b>GT PRŮZKUM</b> |

## ZÁVĚREČNÁ ZPRÁVA

„Optimalizace trati  
Černošice (včetně) –  
Beroun (mimo)“

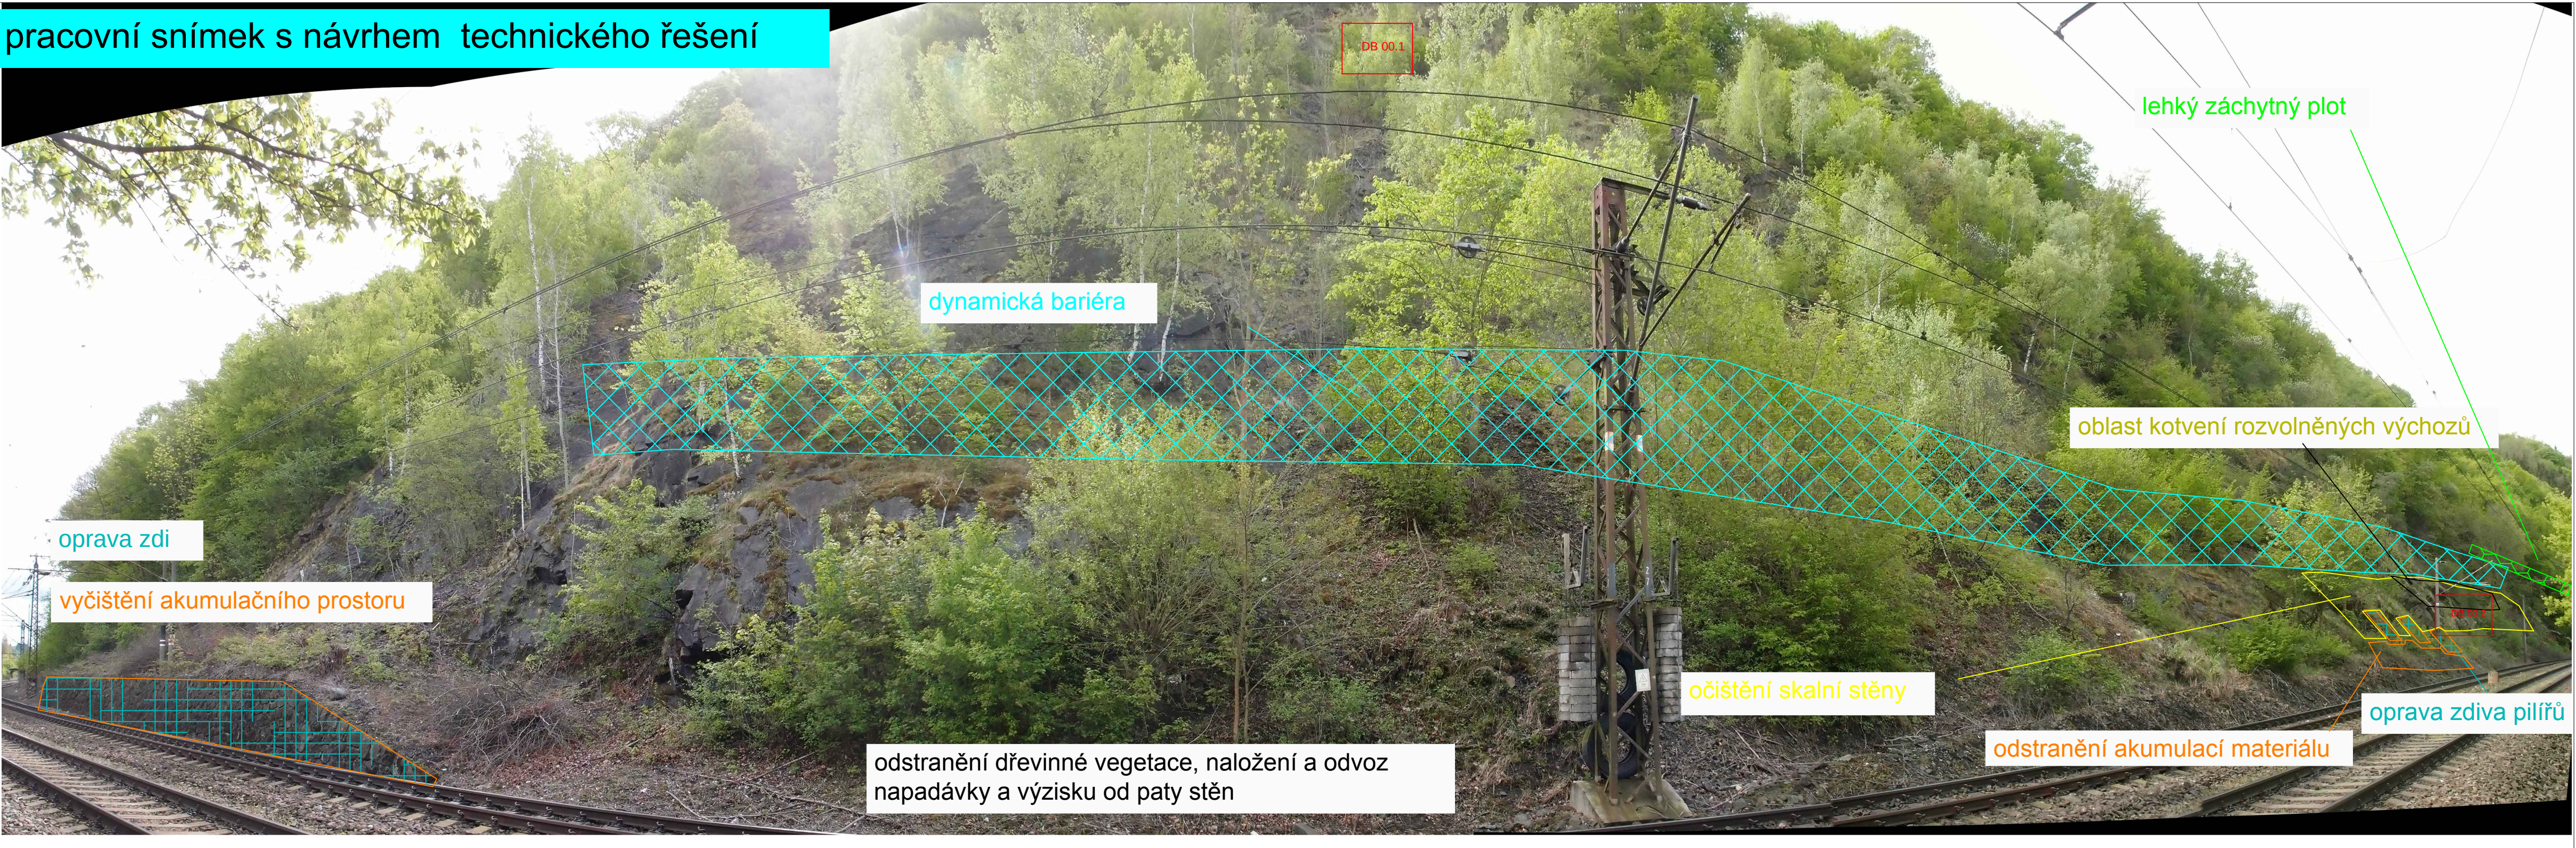
lokality 00

pracovní snímek s návrhem technického řešení

km 26,600 - 26,850

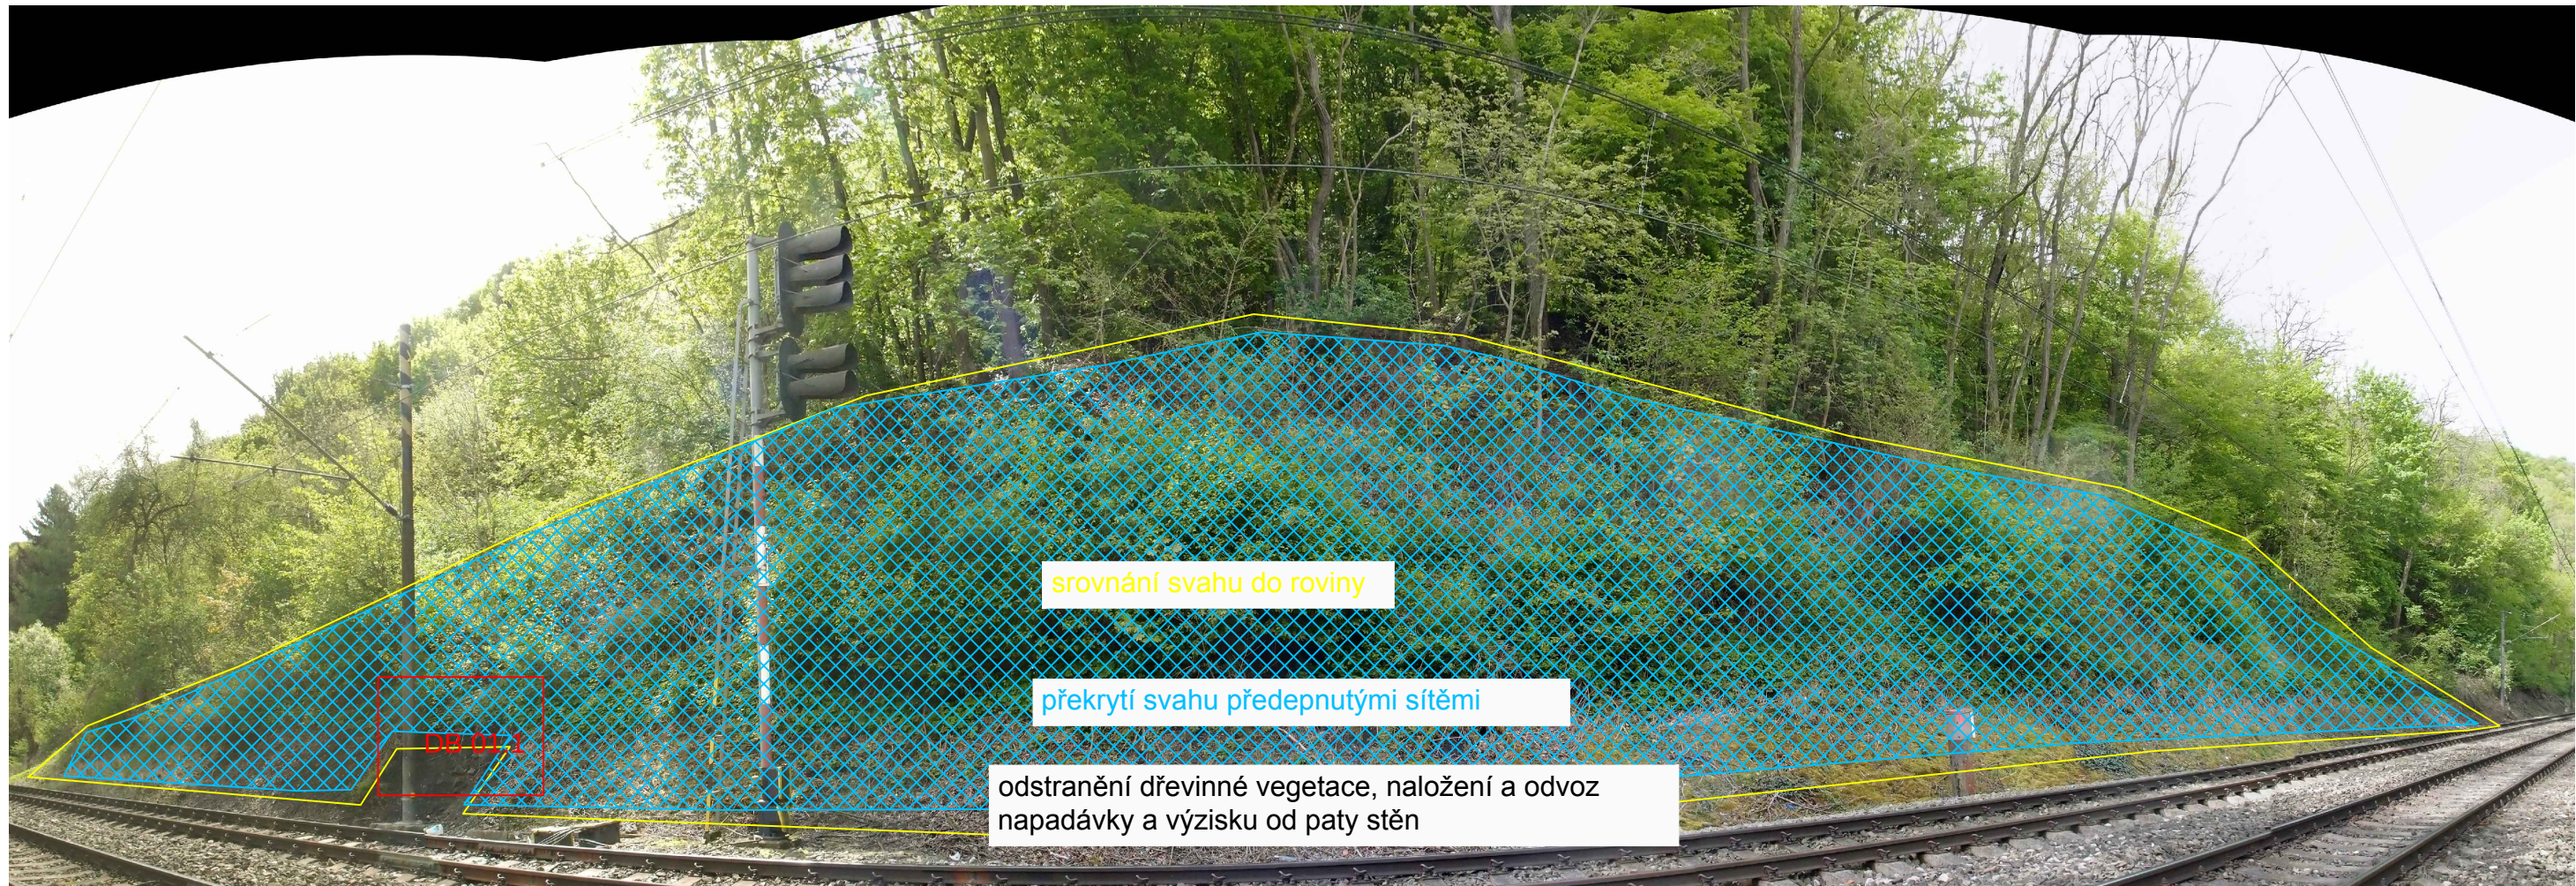
km 27,180 - 27,380

lokality 01

| DOPORUČENÁ SANAČNÍ OPATŘENÍ | | | |
|---|---|---|---|
| | Yellow | Očištění skalní stěny od veškeré vegetace, zvětralin a horninových úlomků | Očištění ohraničené plochy od vegetačního pokryvu vč. vegetace rostlinné, zvětralin, volných kamenů, bloků hornin a jejich úlomků pomocí ručního nářadí. Rozsah a hloubka čištění musí být řízena geotechnickým dozorem. |
| | Orange | Zemní val / akumulační prostor | Odstranění akumulací sutí nad stávající záchytnou zdí, odstranění akumulací výzisku při patě svahu u podpůrných pilířů vč. odstranění pařezů |
| | Light Green | Lehký záchytný plot | Sloupky z ocelových betonářských tyčí, doporučená výška mín. 1,8 m, vyztužení ocelovými lany ve třech úrovních, pletivem je dvouzákrutová ocelová síť, oko 6 x 8 cm, s antikorozní ochranou AlZn slitinou a povlakem polyamidu v barevném odstínu dle Správy CHKO Český kras. Doporučená délka cca 90 m. |

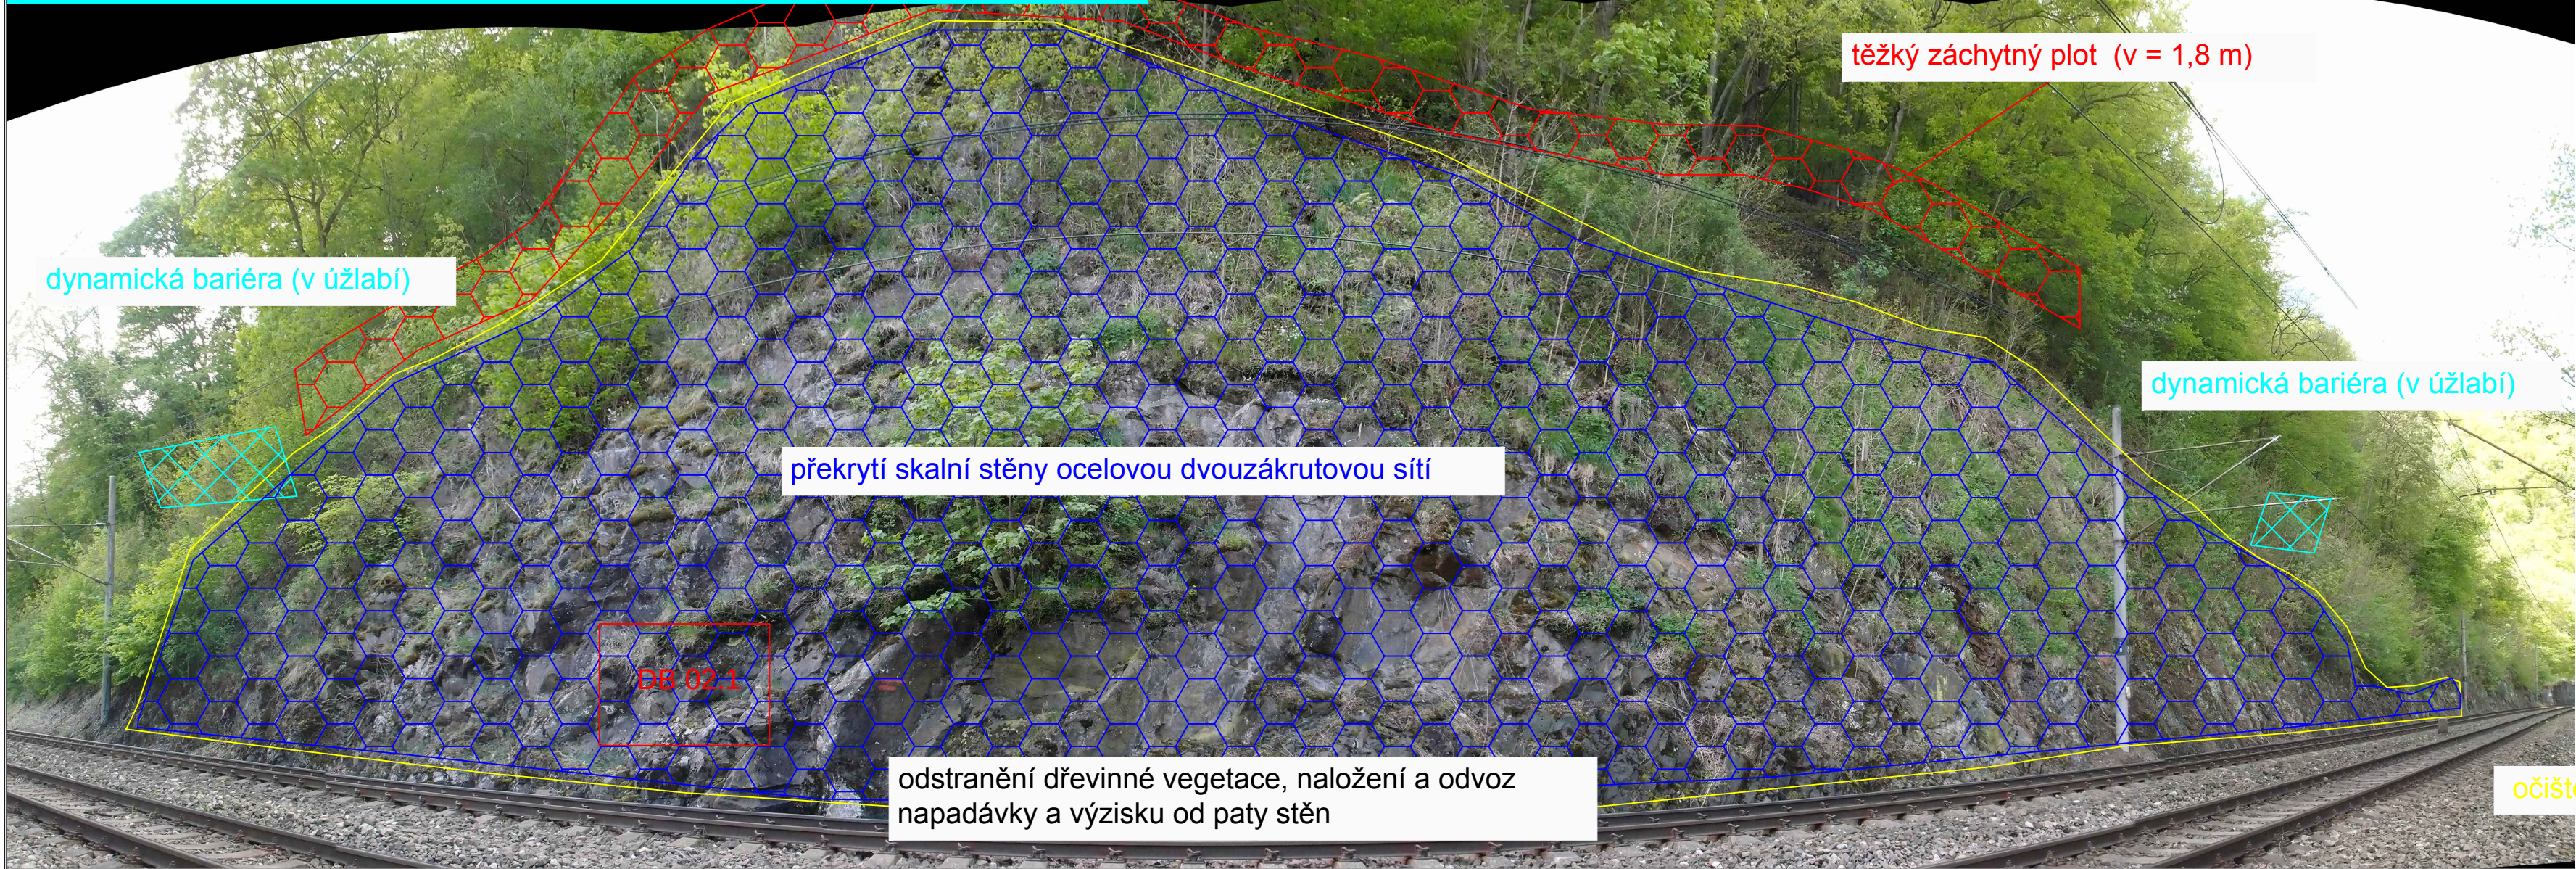
| | | | | 3.2 |

pracovní snímek s návrhem technického řešení

| DOPORUČENÁ SANAČNÍ OPATŘENÍ | | | |
|---|---|---|---|
| | | Očištění skalní stěny od veškeré vegetace, zvětralín a horninových úlomků | Očištění ohraničené plochy od vegetačního pokryvu vč. vegetace rostlinné, zvětralín, volných kamenů, bloků hornin a jejich úlomků pomocí ručního nářadí. Odstranění kořenových převisů při horním okraji skalních stěn. Odstranění nebo spolehlivé umrtvení listnatých pařezů z plochy skalní stěny. Nad horní hranou selektivní čištění tj. čištění na skálu pouze lokálně pro zajištění spolehlivého ukotvení sítě. Rozsah a hloubka čištění musí být řízena geotechnickým dozorem. |
| | | Překrytí skalní stěny ocelovou dvouzákrutovou sítí | Ocelová dvouzákrutová síť, oko 6 x 8 cm, s antikorozní ochranou AlZn slitinou a povlakem polyamidu v barevném odstínu dle Správy CHKO Český kras. Z důvodu agresivního prostředí doporučeno pro fixaci sítě laminátové tyče. Fixace tyčí ve vrtu pomocí polyesterové pryskyřice nebo cementu. |

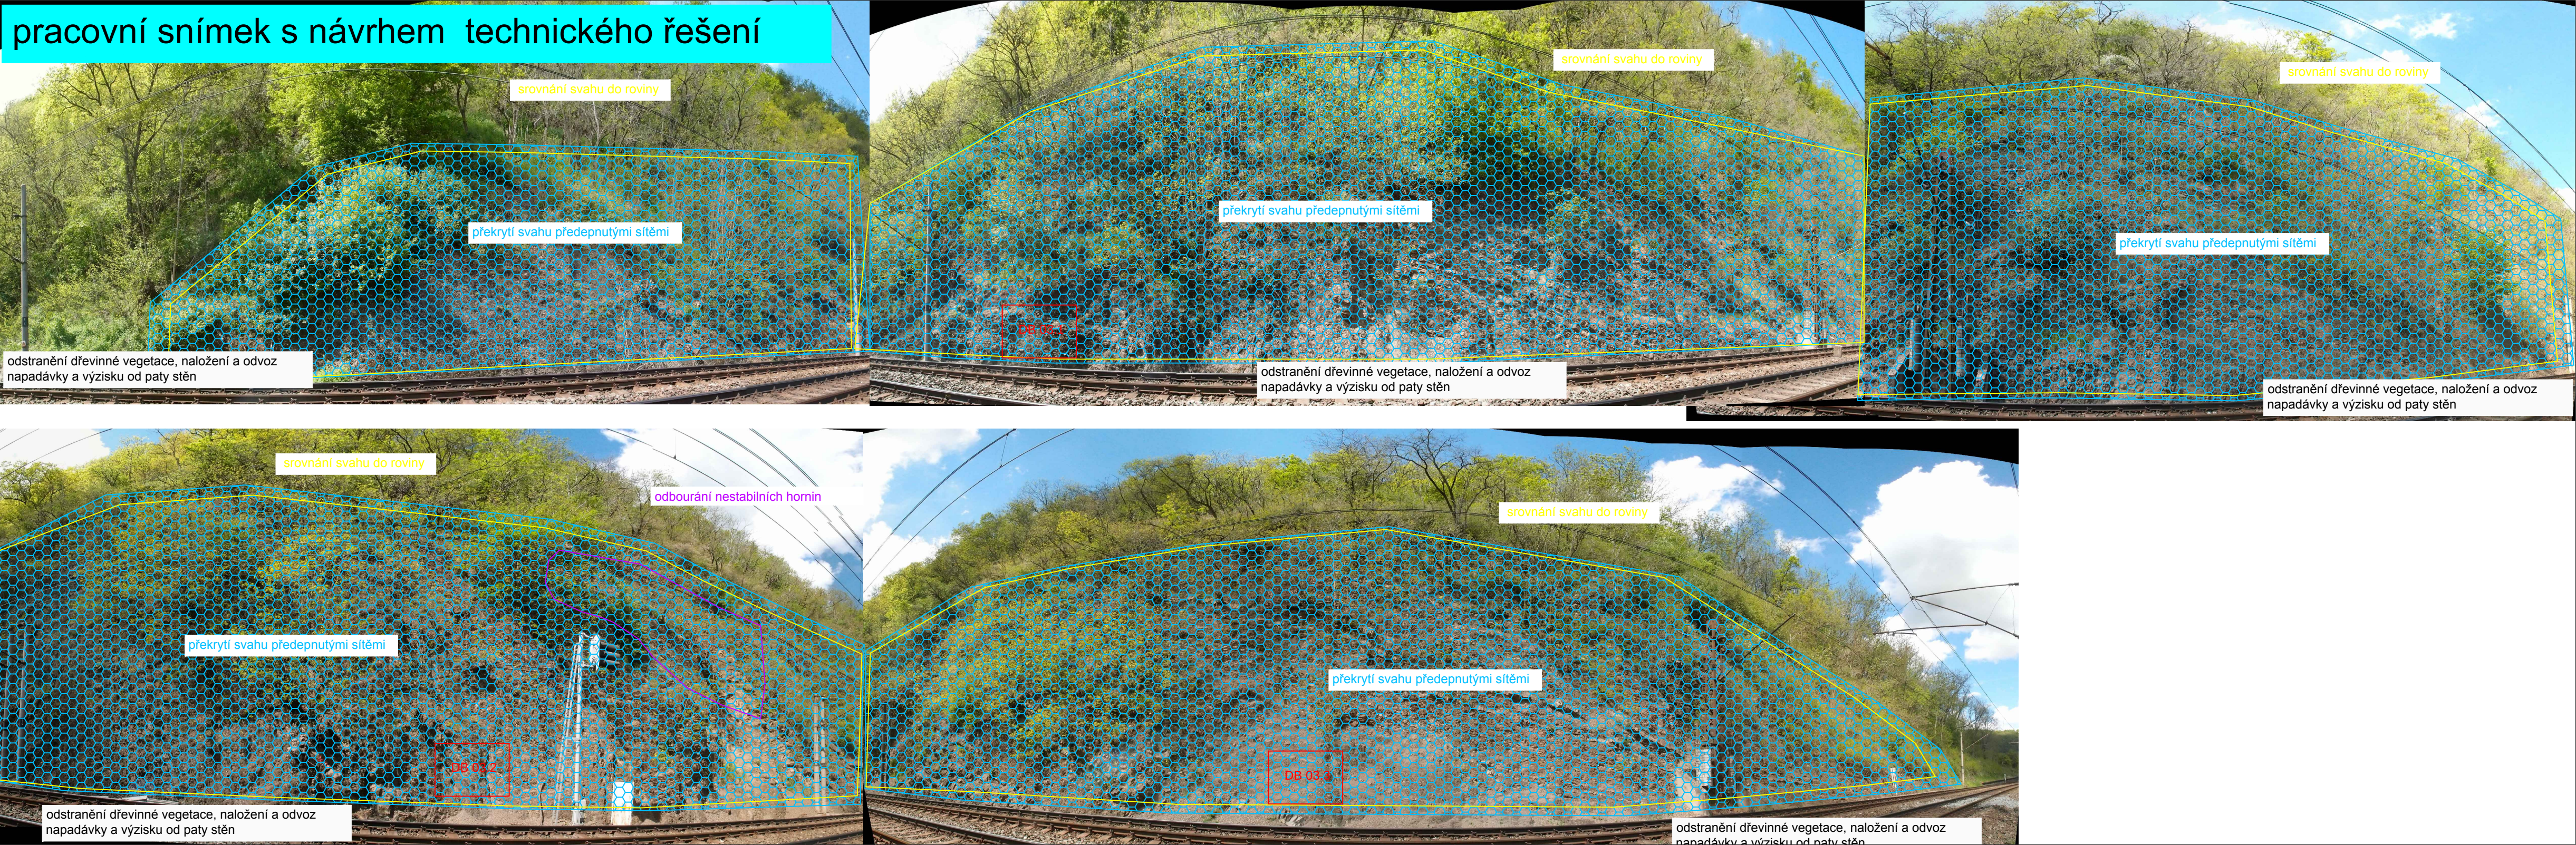
lokalita 03

pracovní snímek s návrhem technického řešení

km 28,140 - 28,450

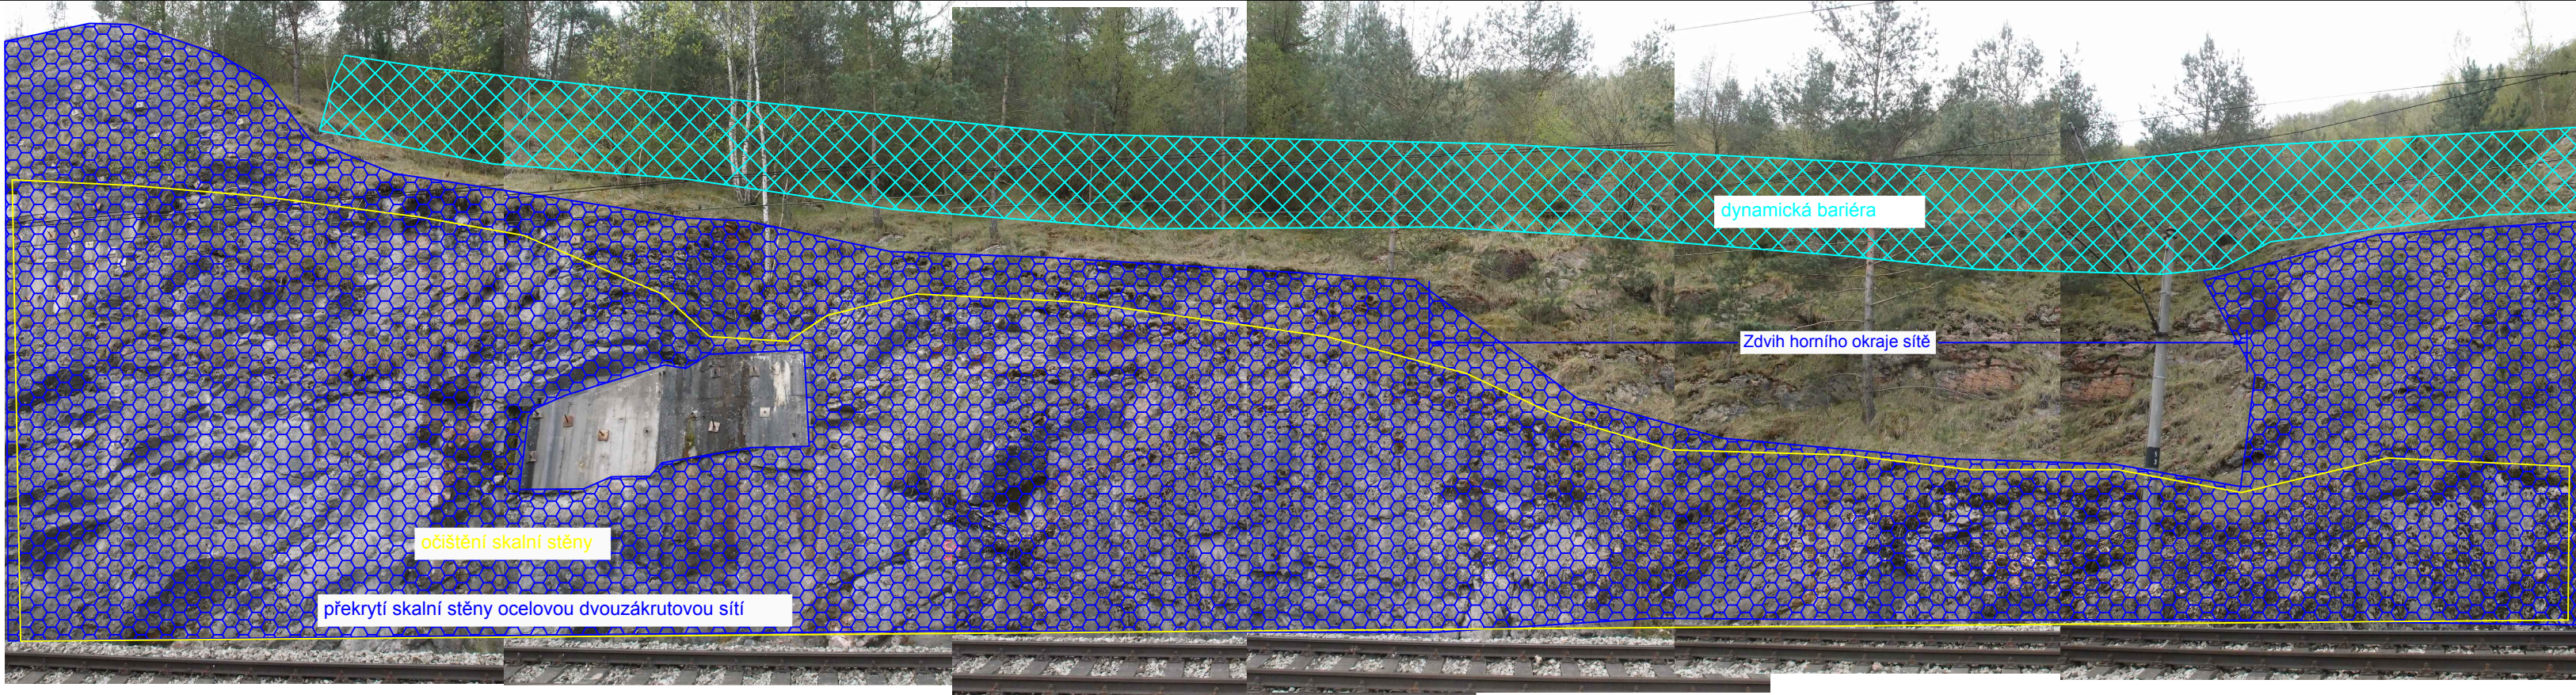
| | | | | 3.6 |

pracovní snímek s návrhem technického řešení

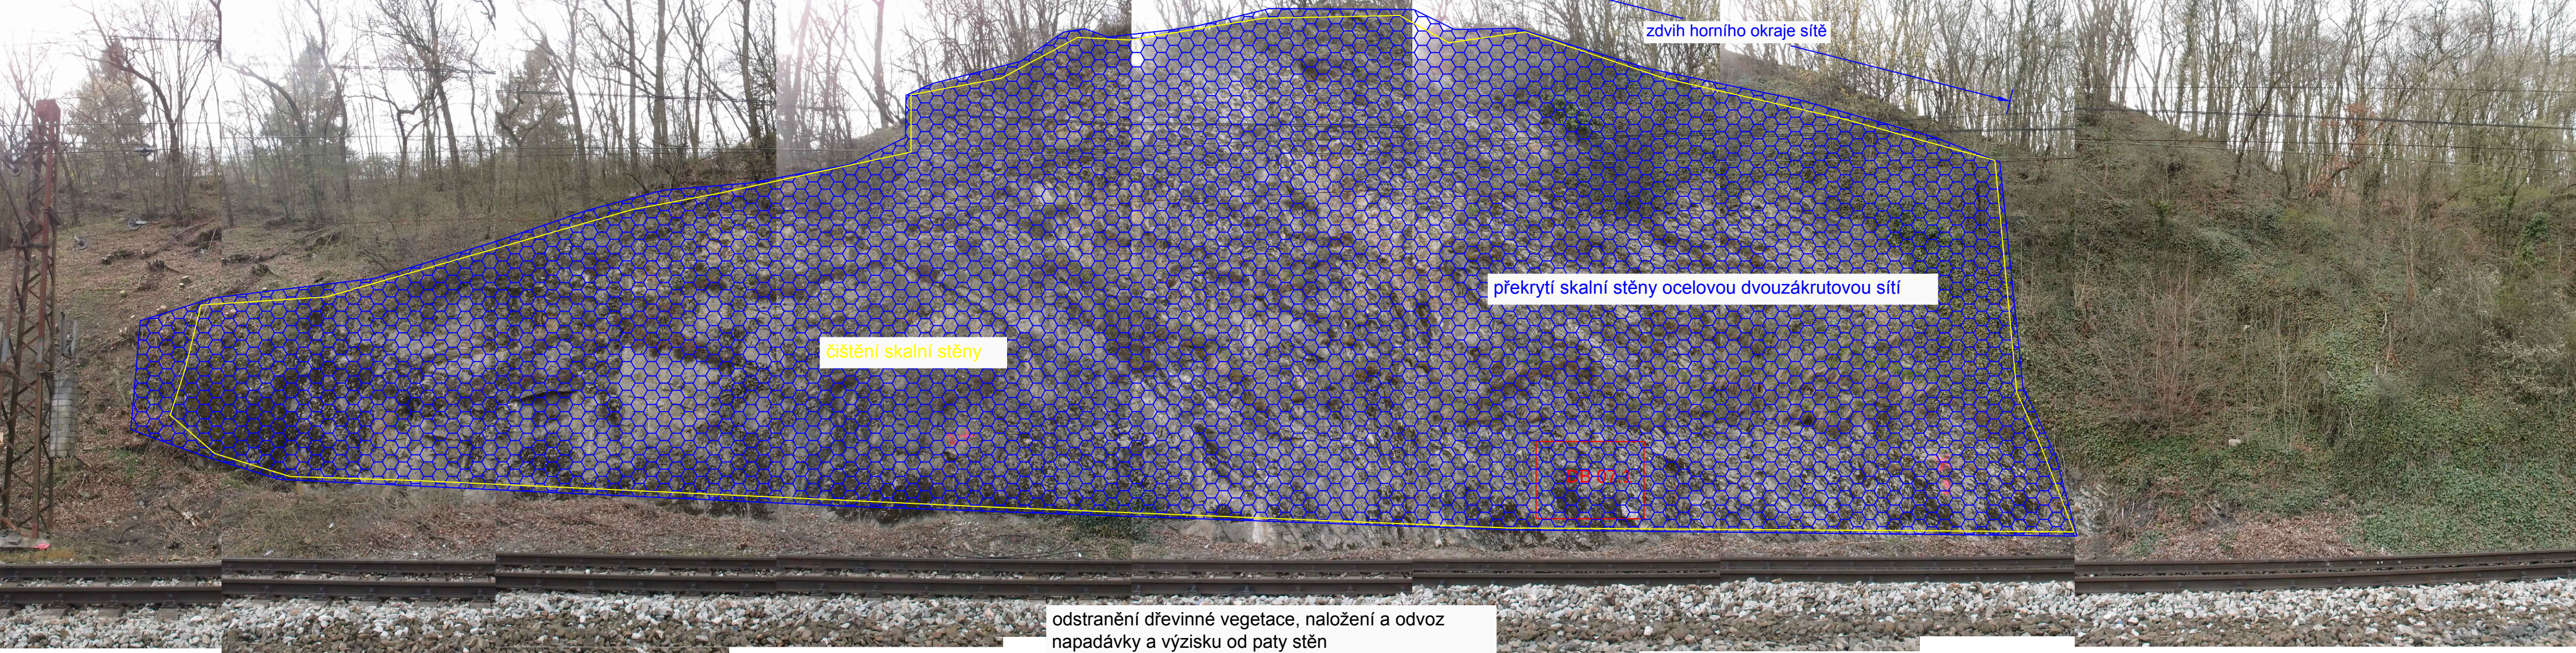
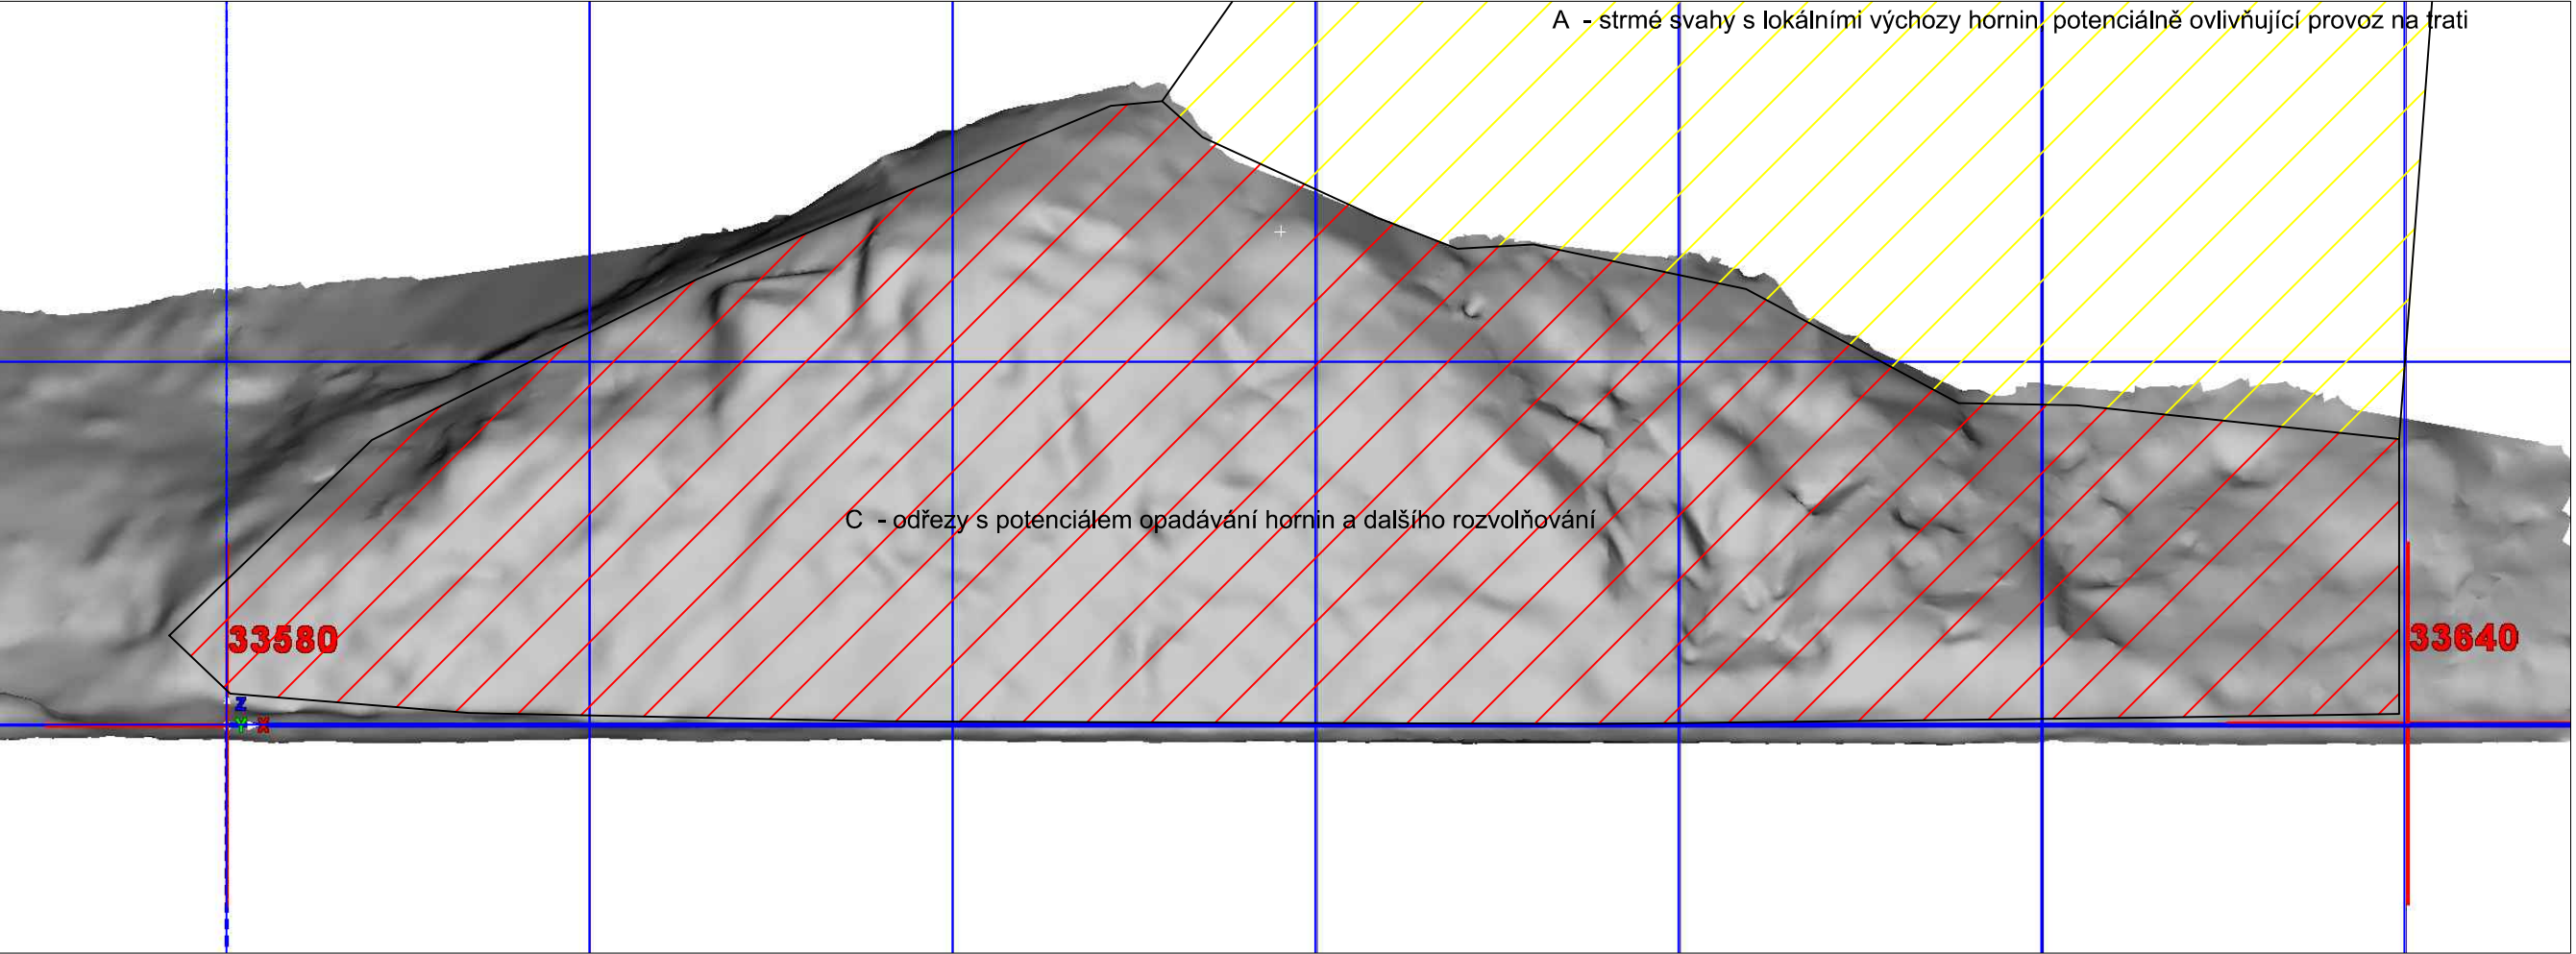
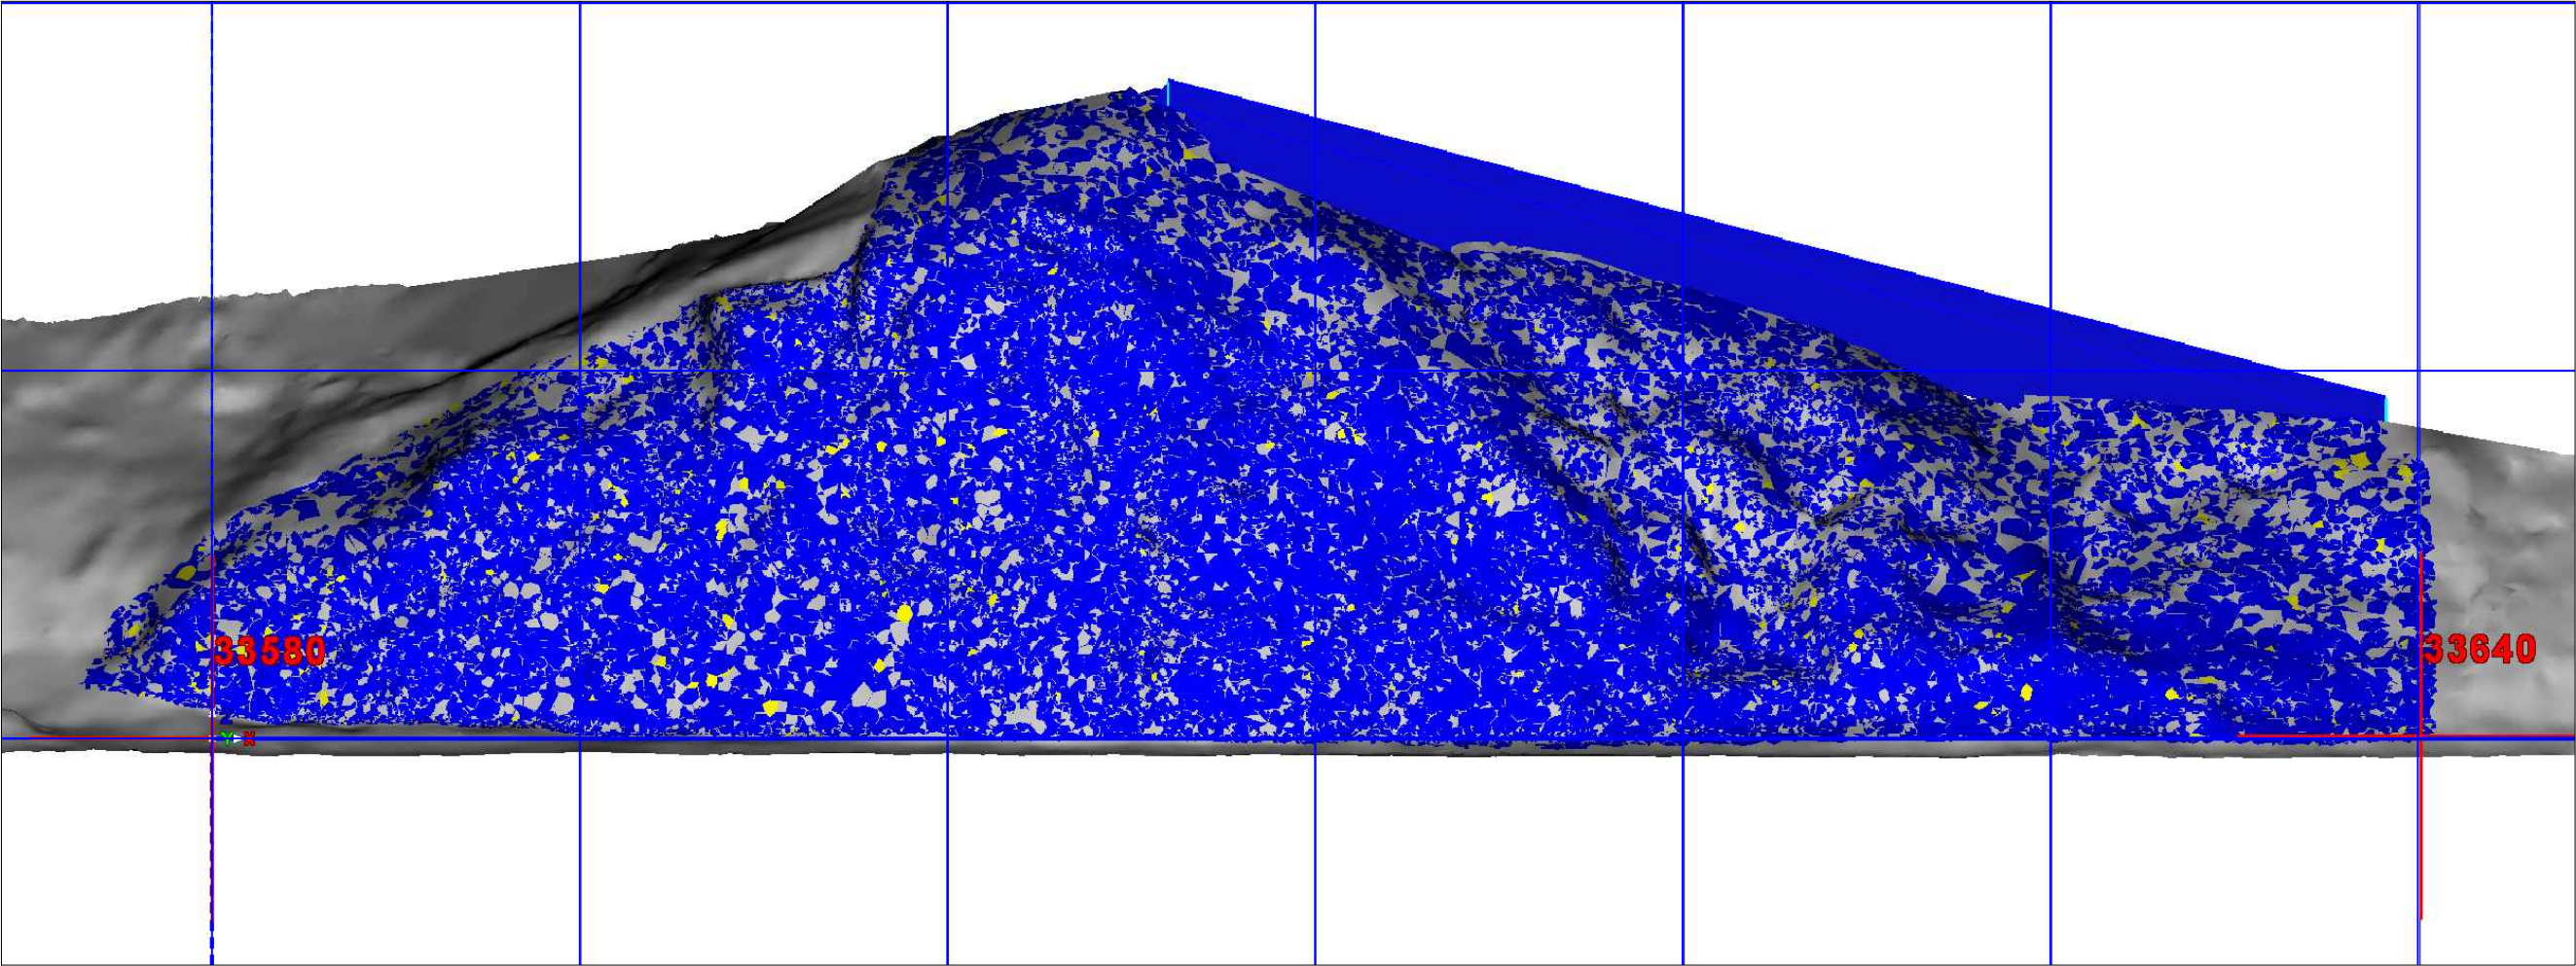
lokalita 07

pracovní snímek s návrhem technického řešení

km 33,580 - 33,640

návrh technického řešení sanace
