| <b>OPTIMALIZACE TRATI ČERNOŠICE (VČETNĚ) - BEROUN (MIMO)<br/>PROVEDENÍ GEOTECHNICKÉHO PRŮZKUMU SKALNÍCH SVAHŮ</b> | <b>15 098 207</b> |
| <b>GEOLOGICKÁ DOKUMENTACE SKALNÍCH SVAHŮ<br/>A NÁVRH TECHNICKÝCH OPATŘENÍ</b> | <b>GT PRŮZKUM</b> |

## ZÁVĚREČNÁ ZPRÁVA

„Optimalizace trati  
Černošice (včetně) –  
Beroun (mimo)“

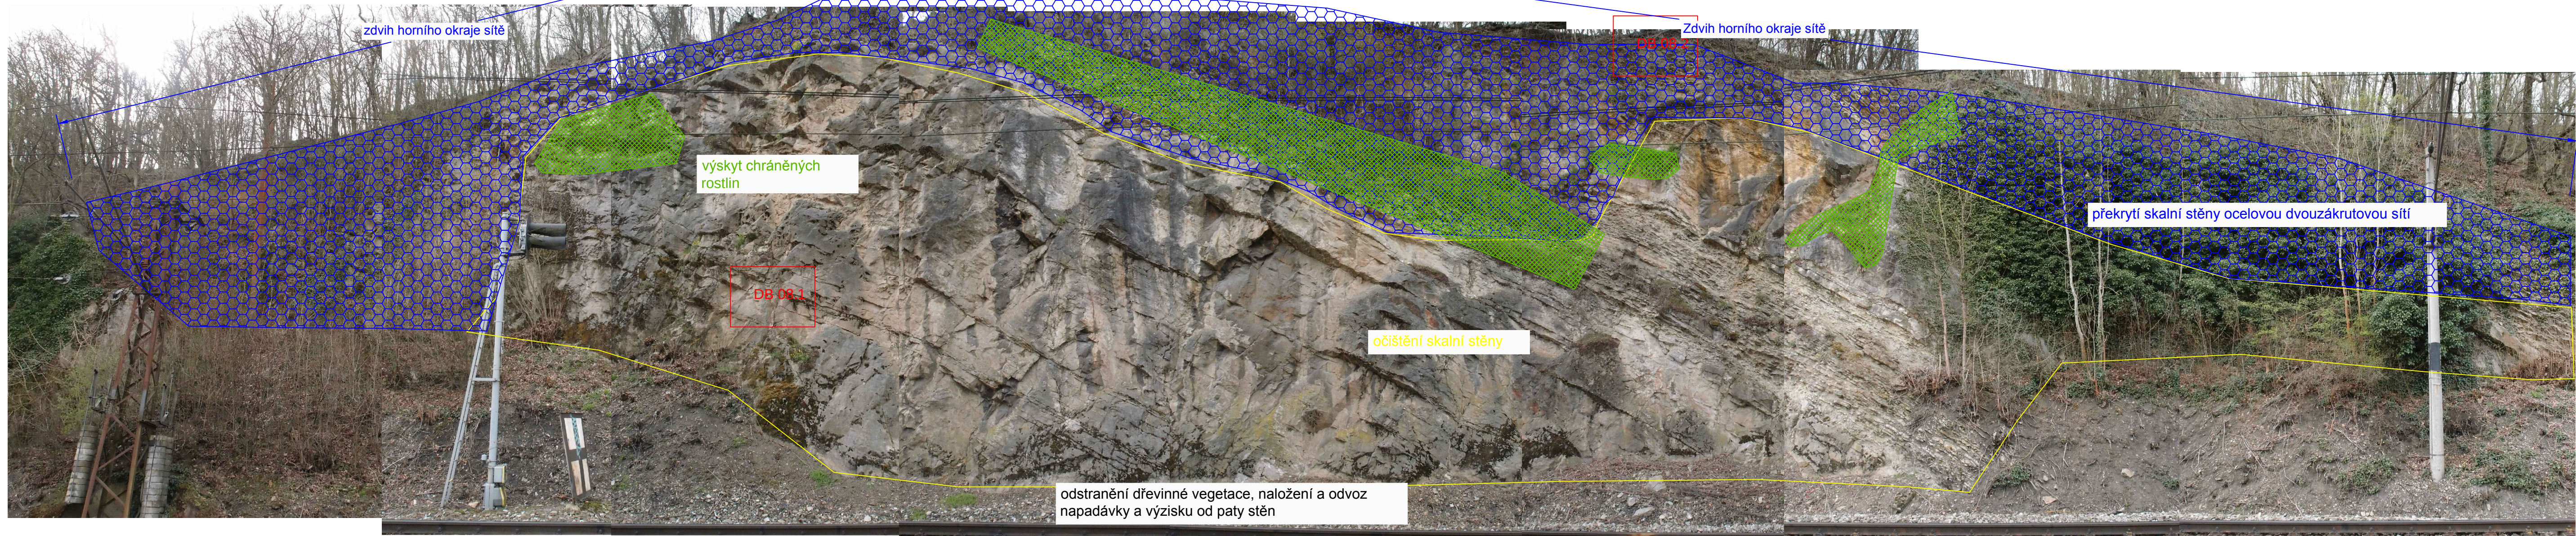
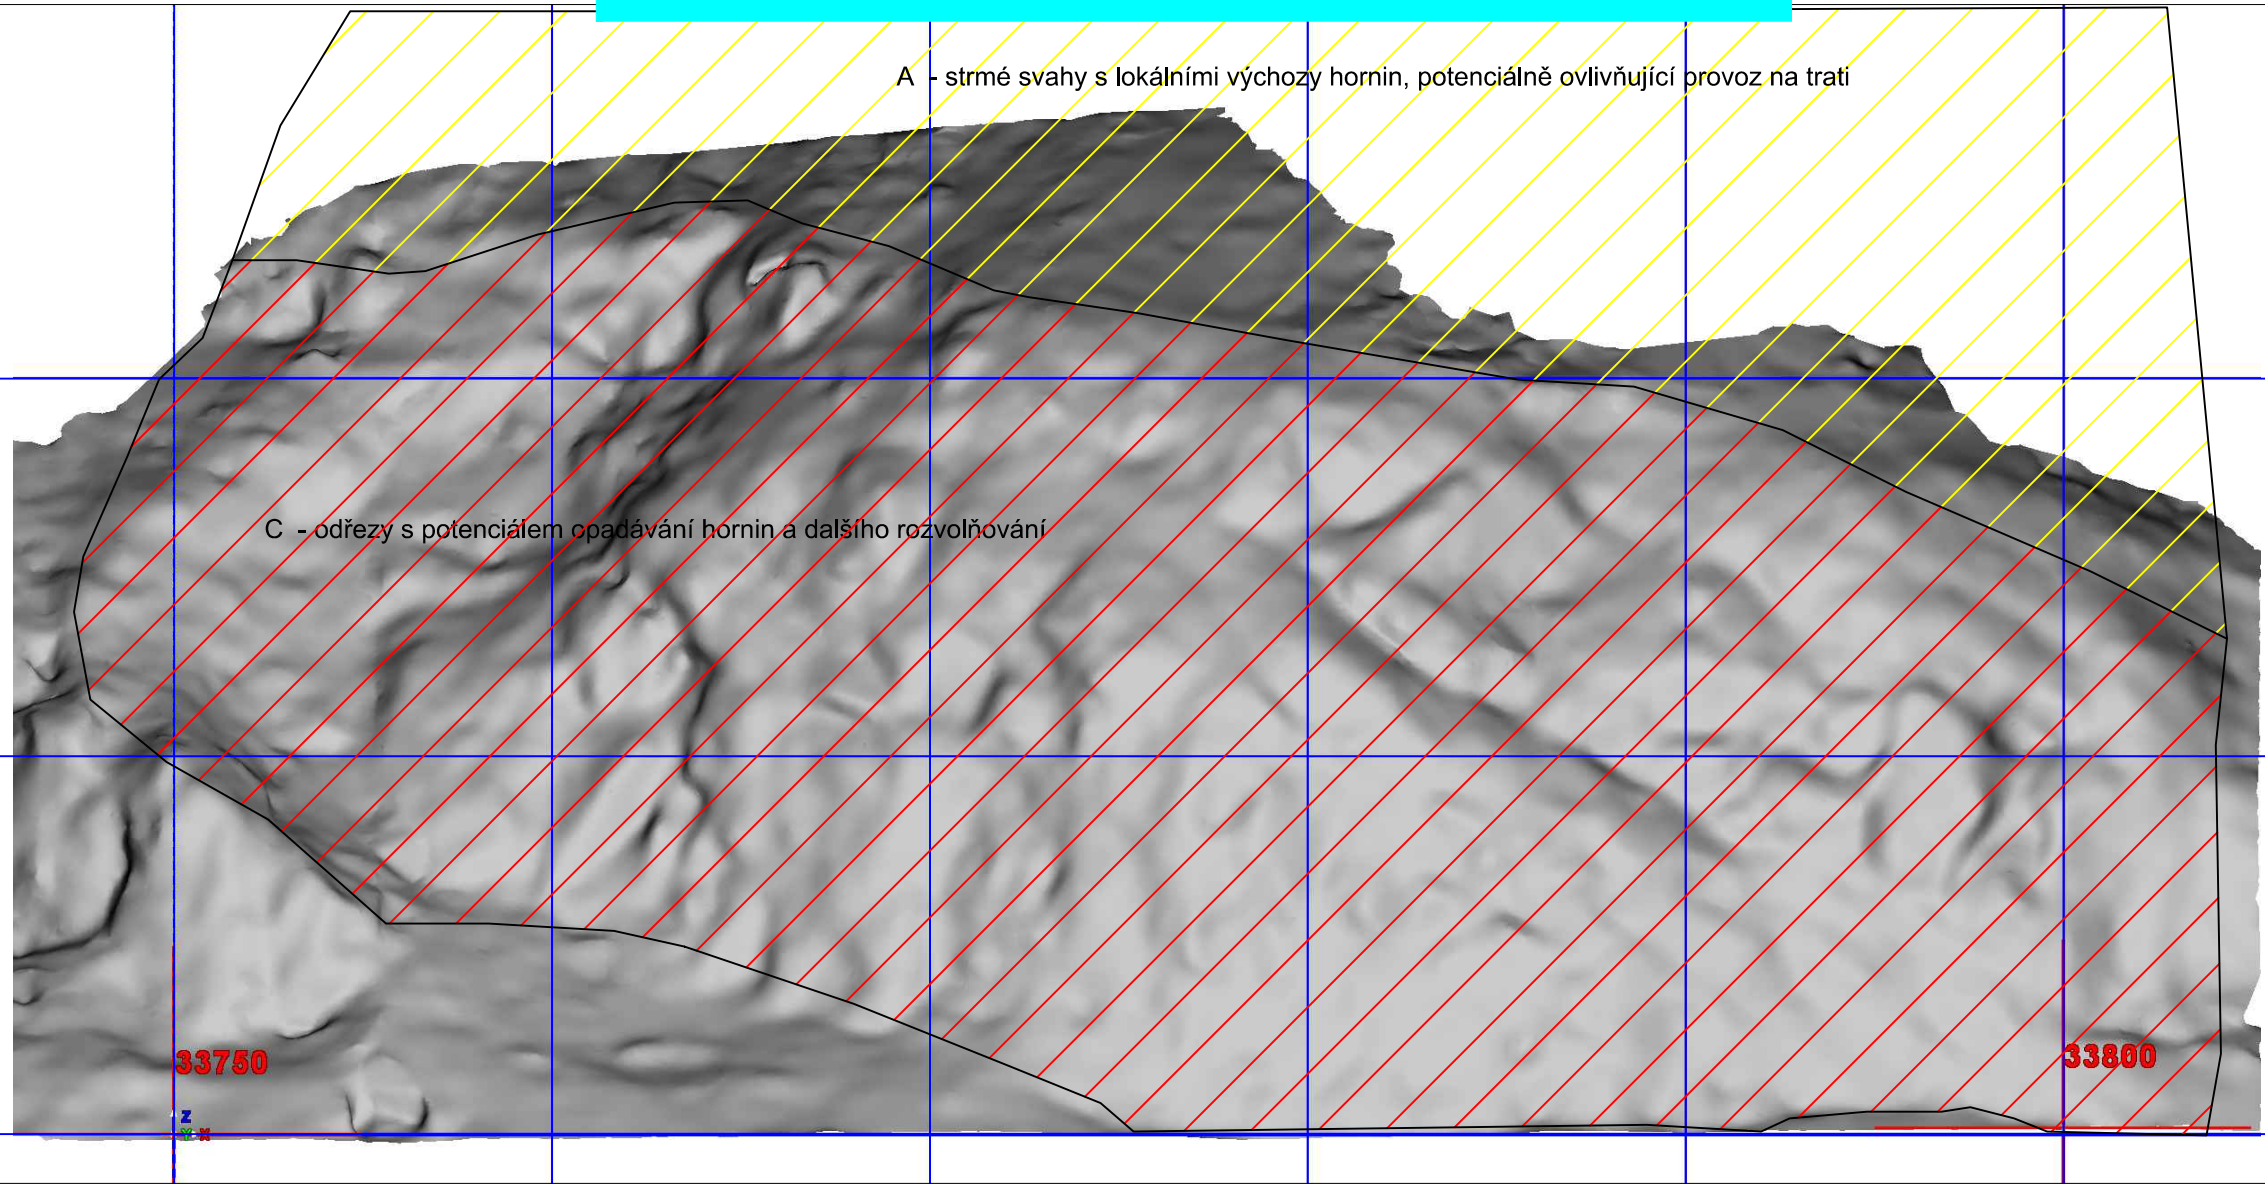
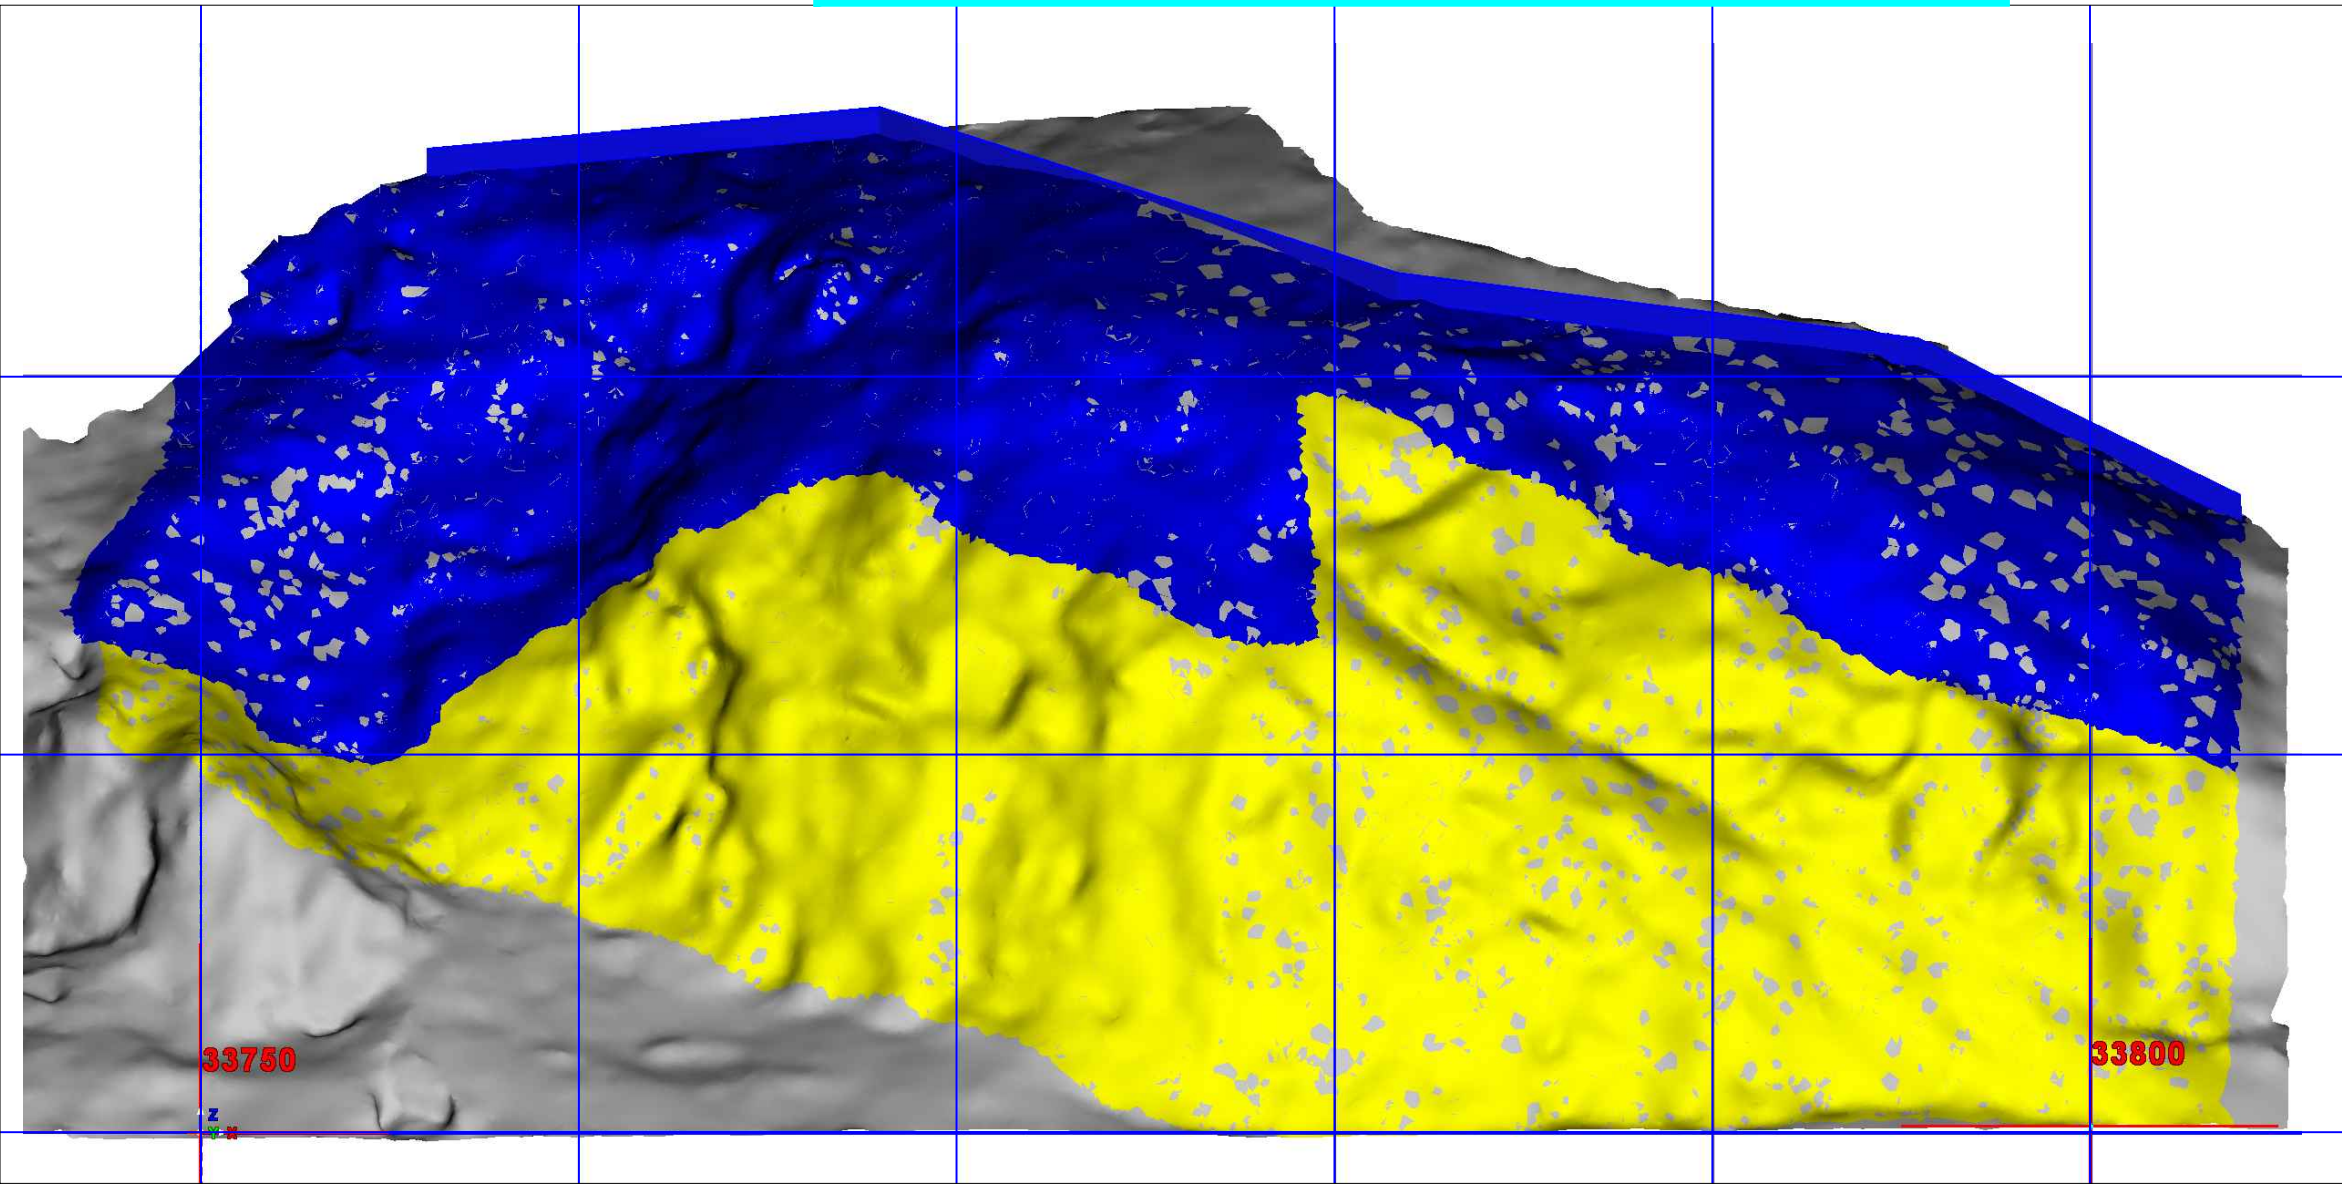
lokality 08

pracovní snímek s návrhem technického řešení

km 33,750 - 33,800

návrh technického řešení sanace

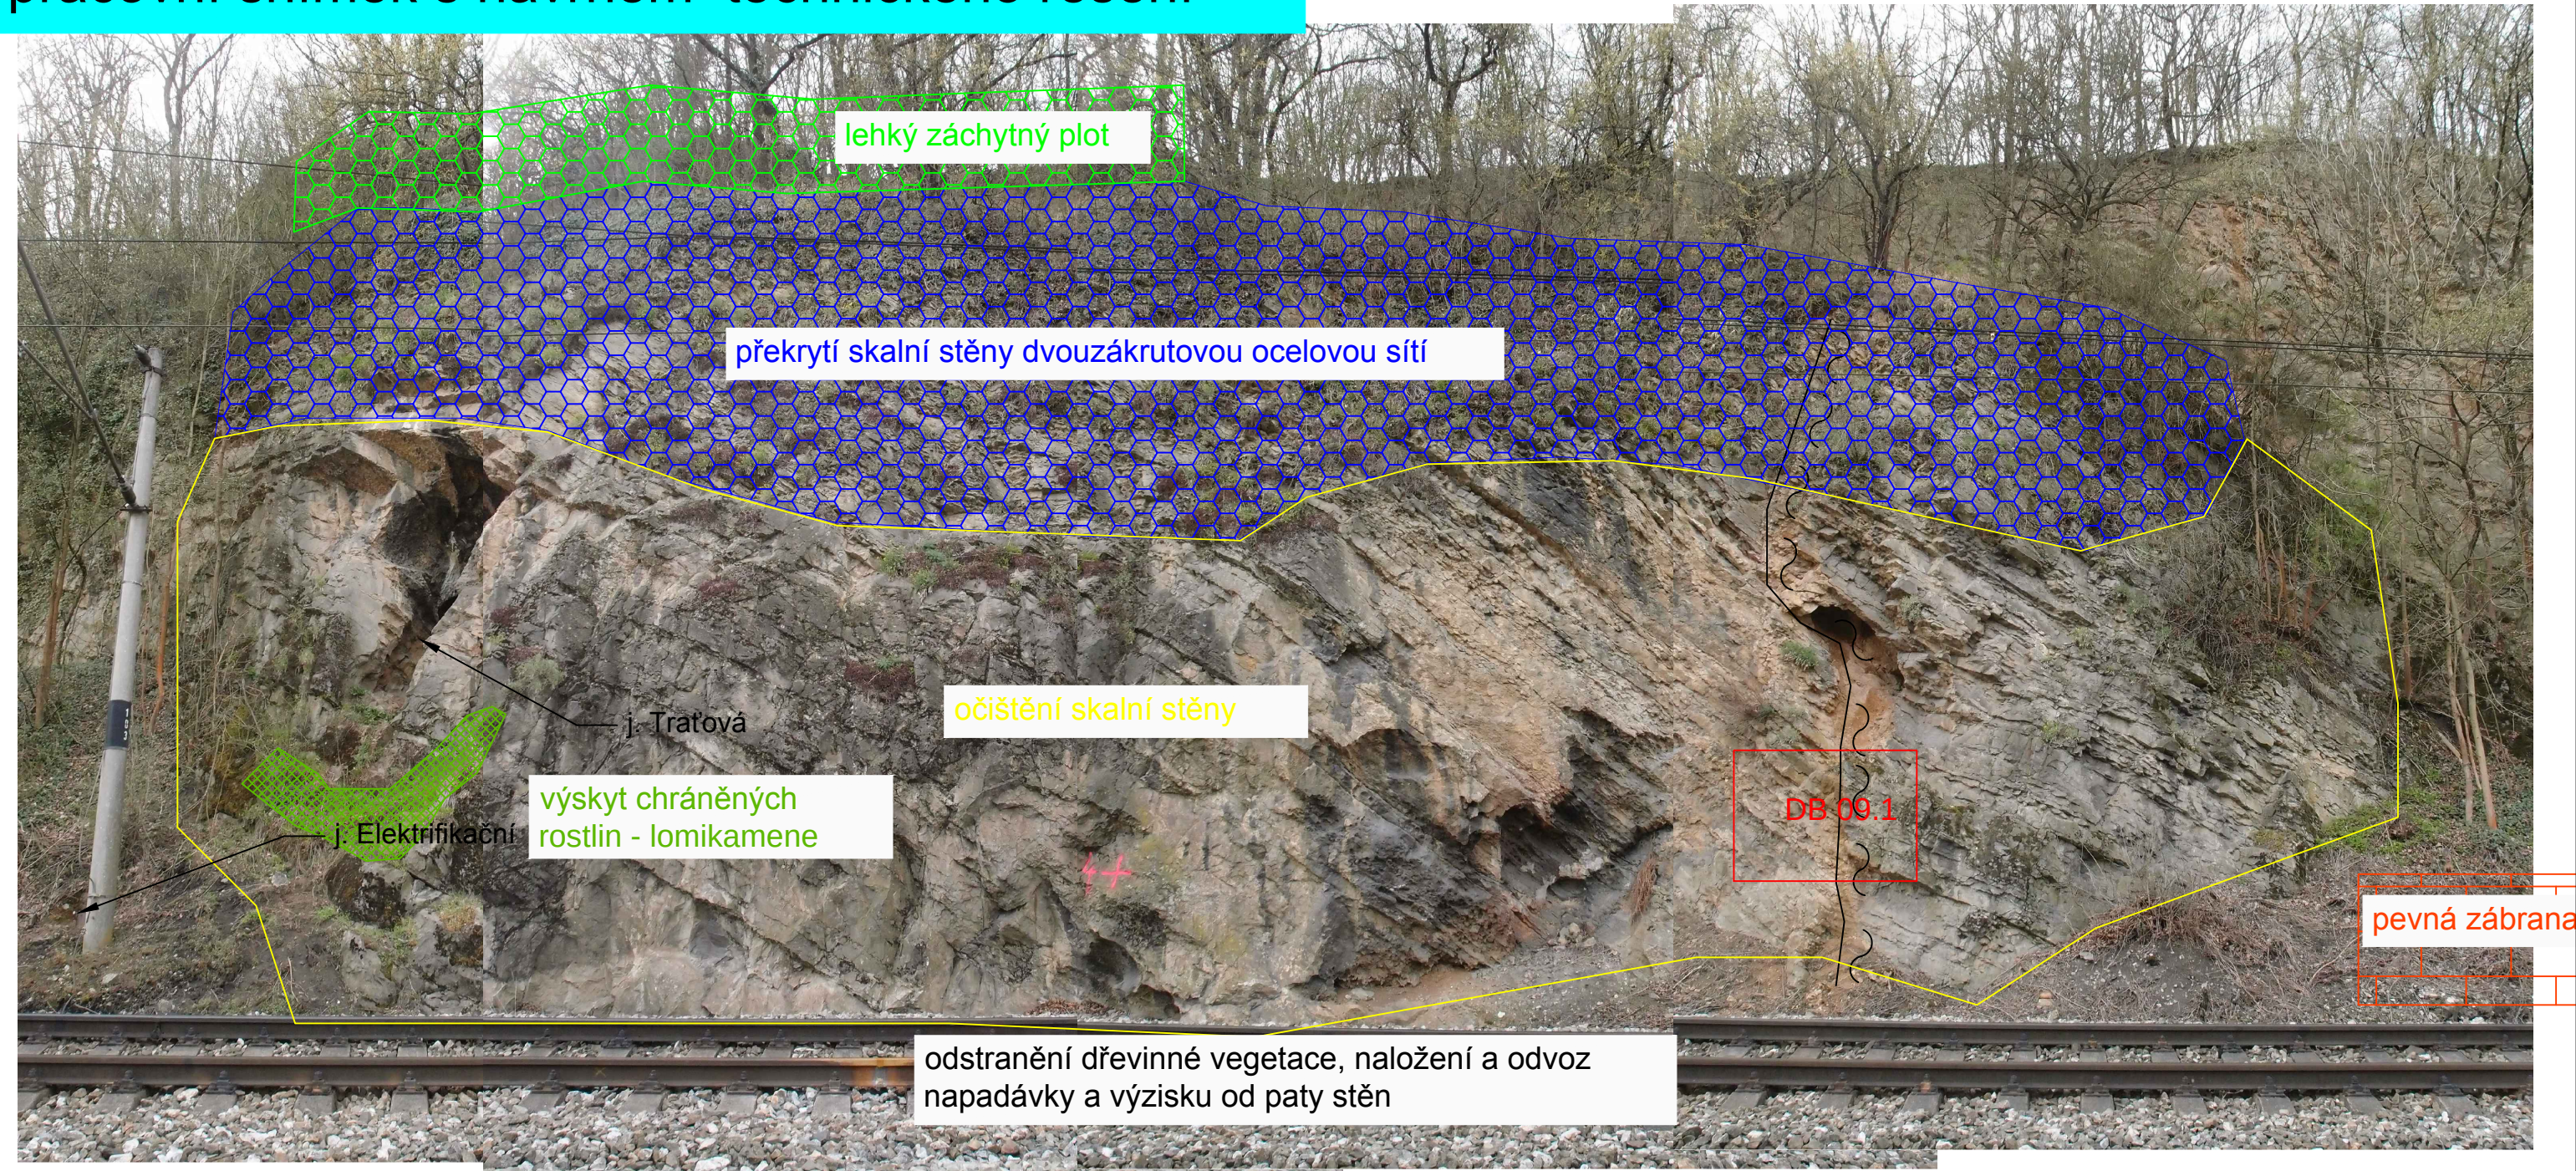
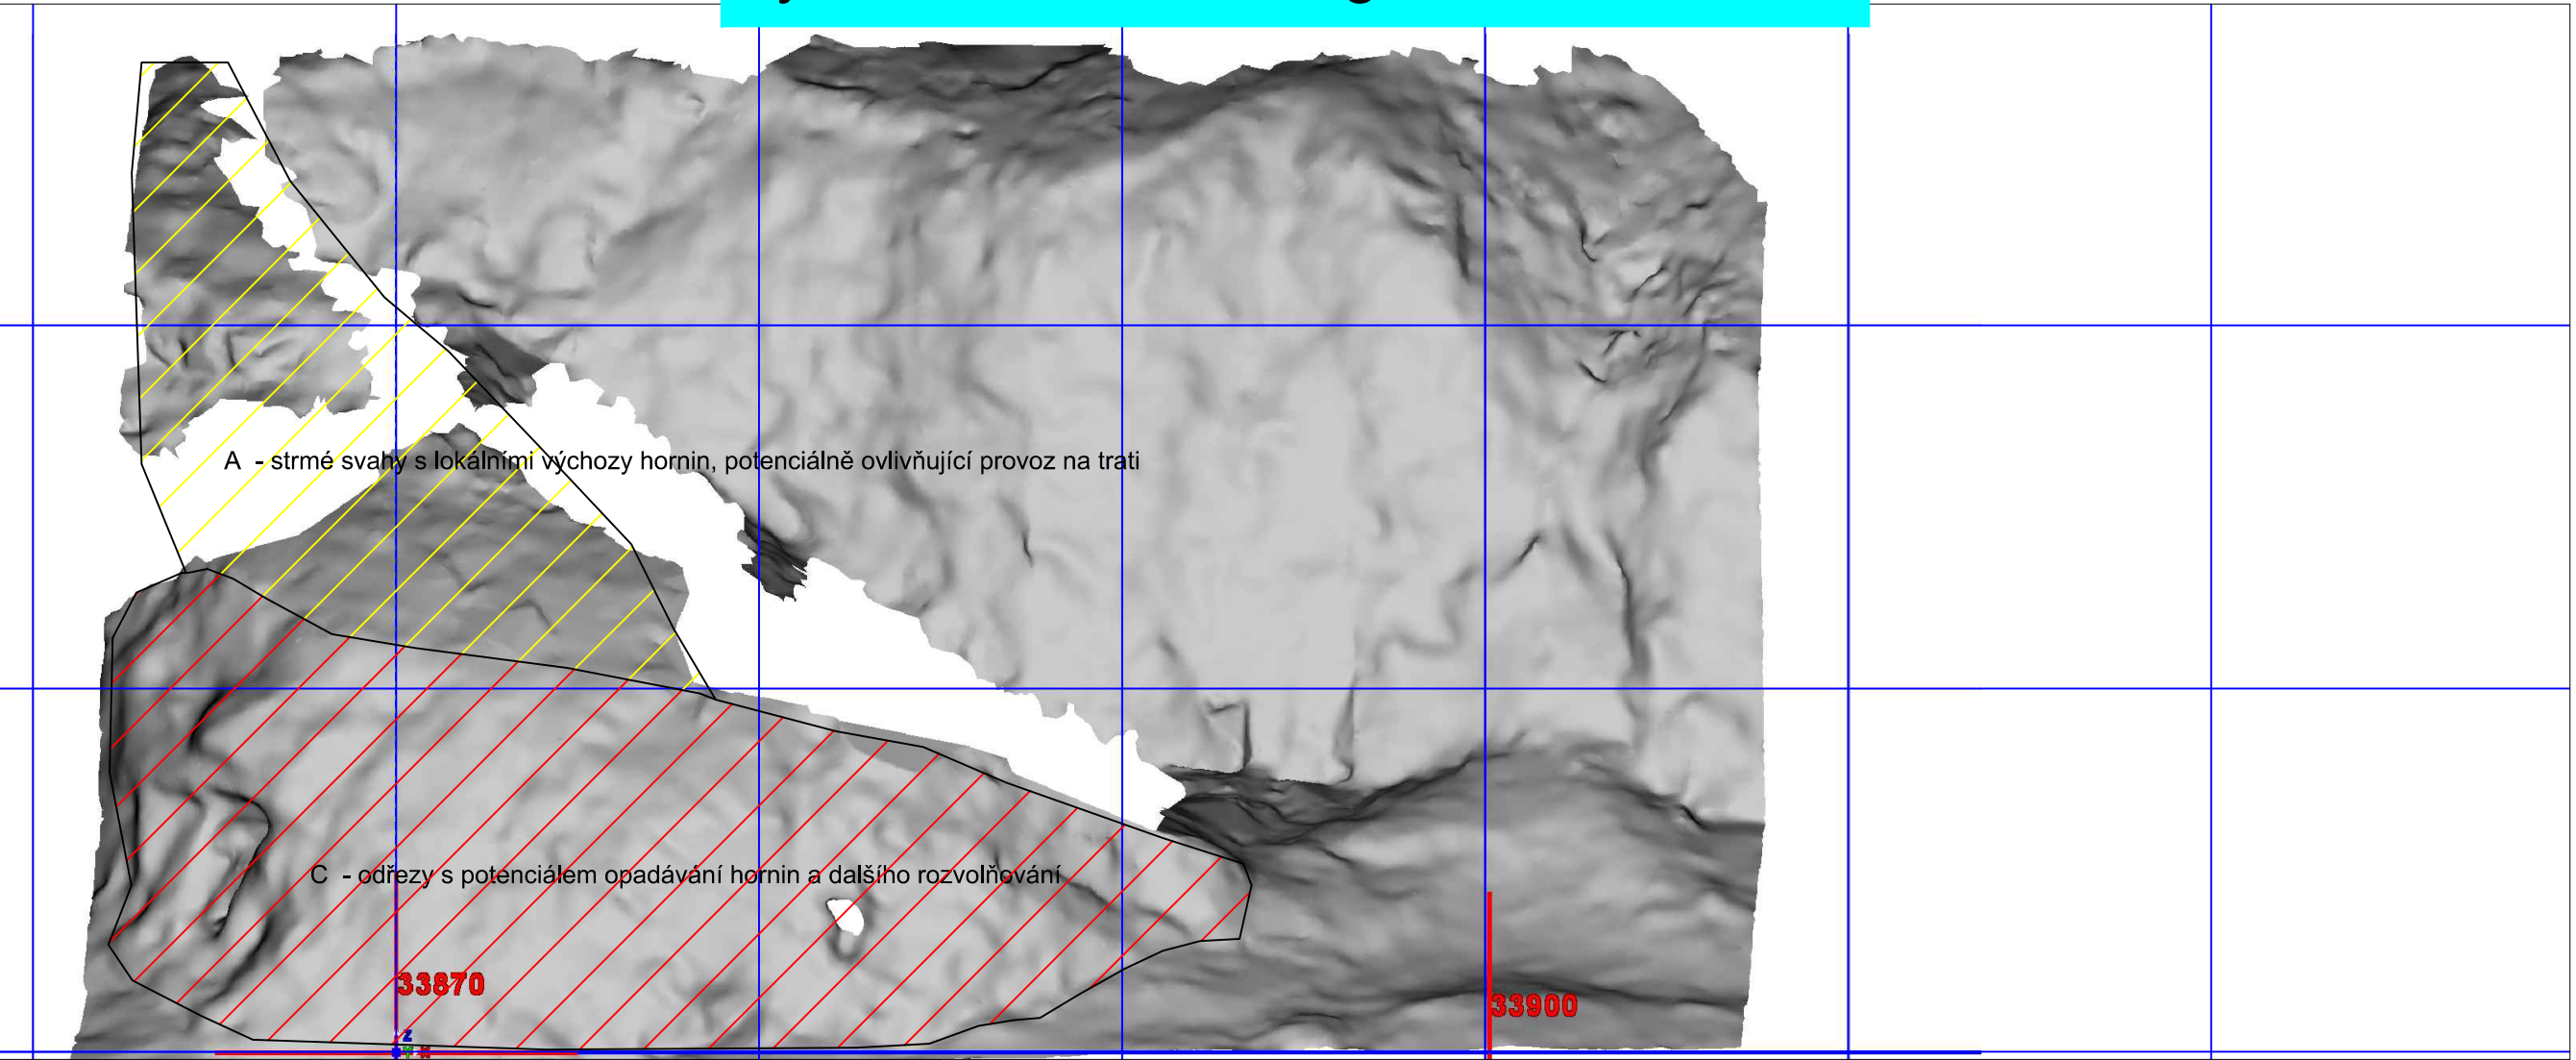
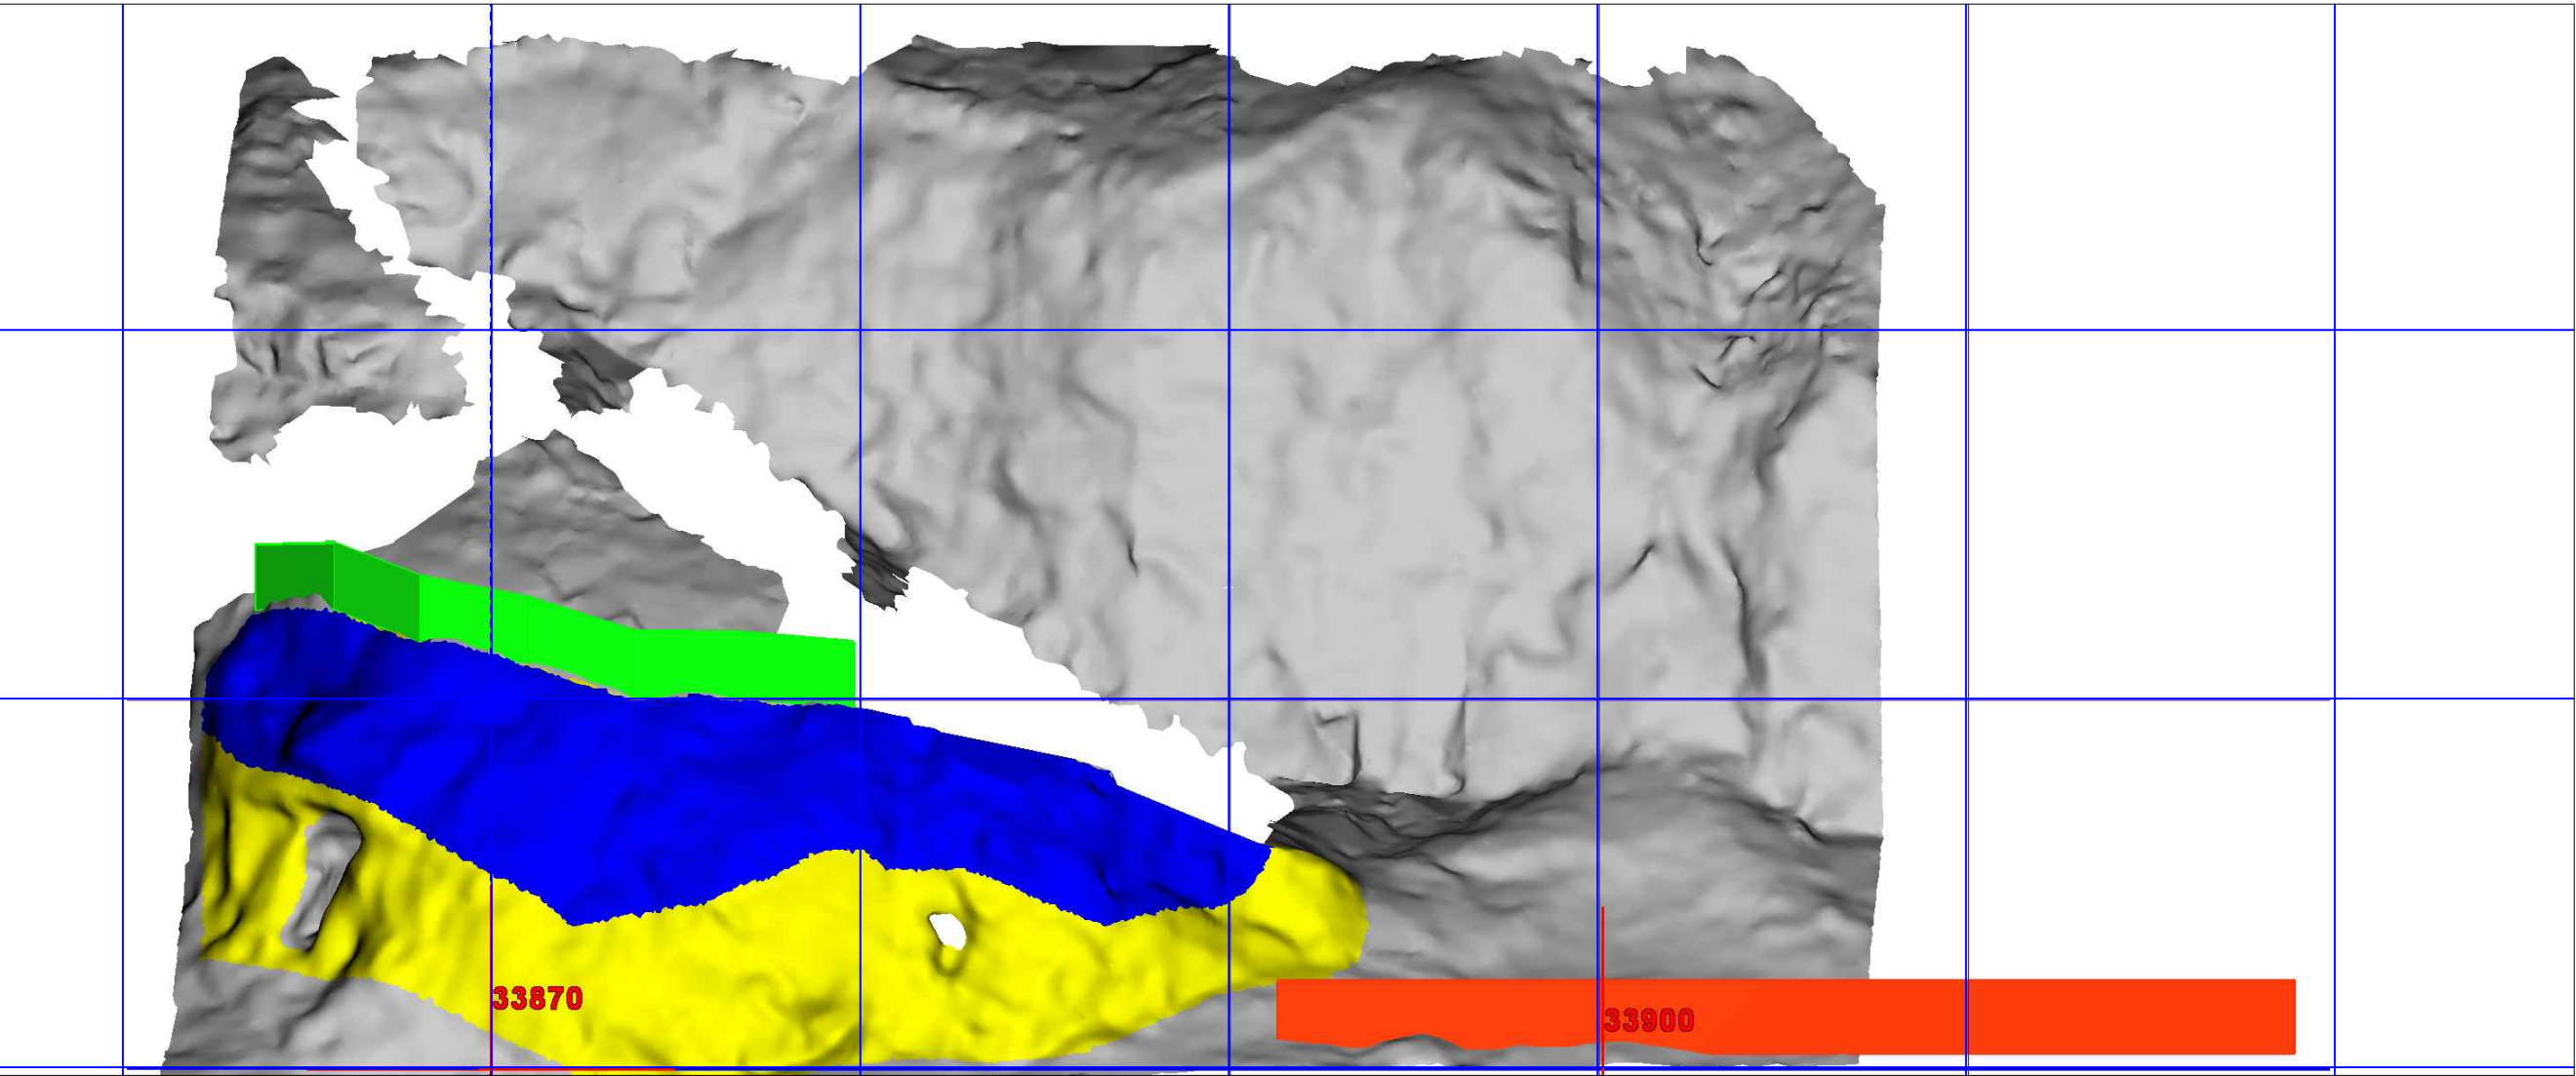
lokalita 09

pracovní snímek s návrhem technického řešení

vymezení kvazihomogenních celků

návrh technického řešení sanace

km 33,870 - 33,900

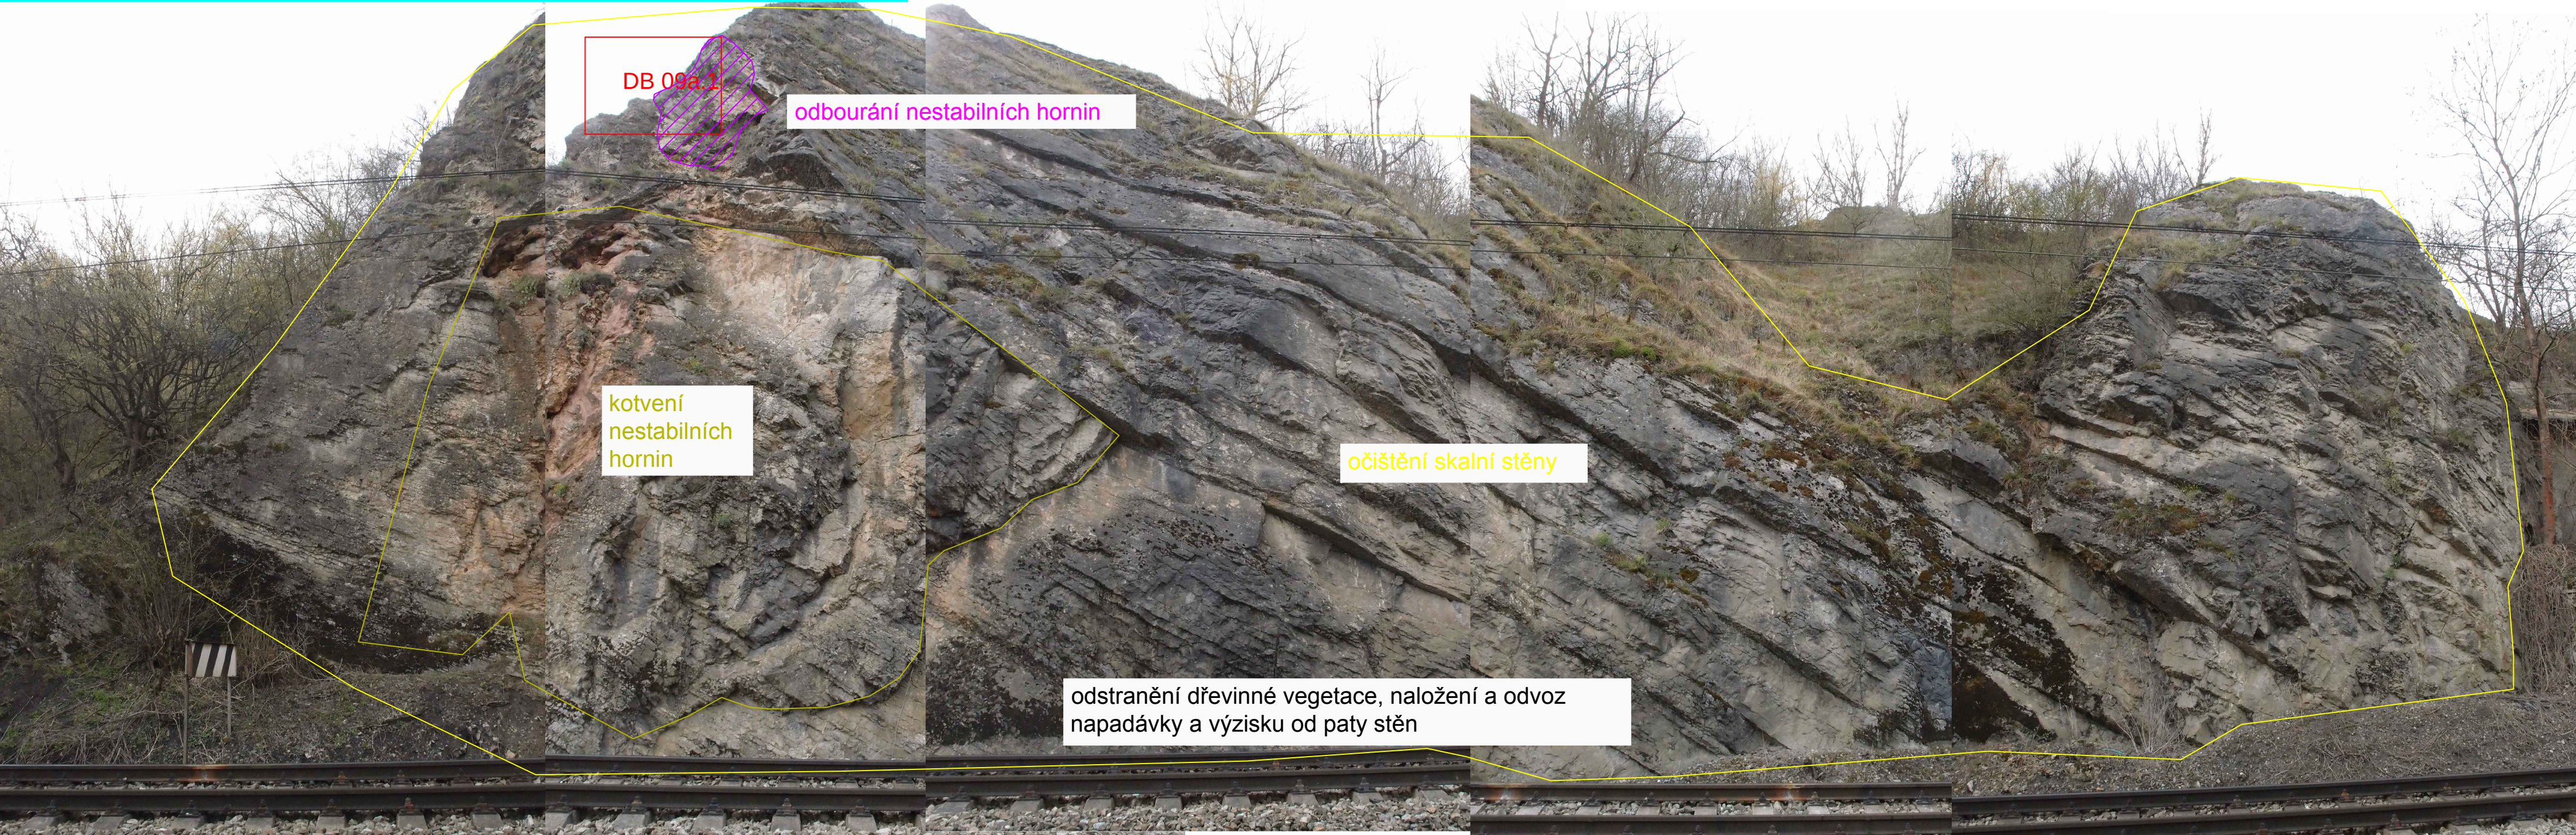
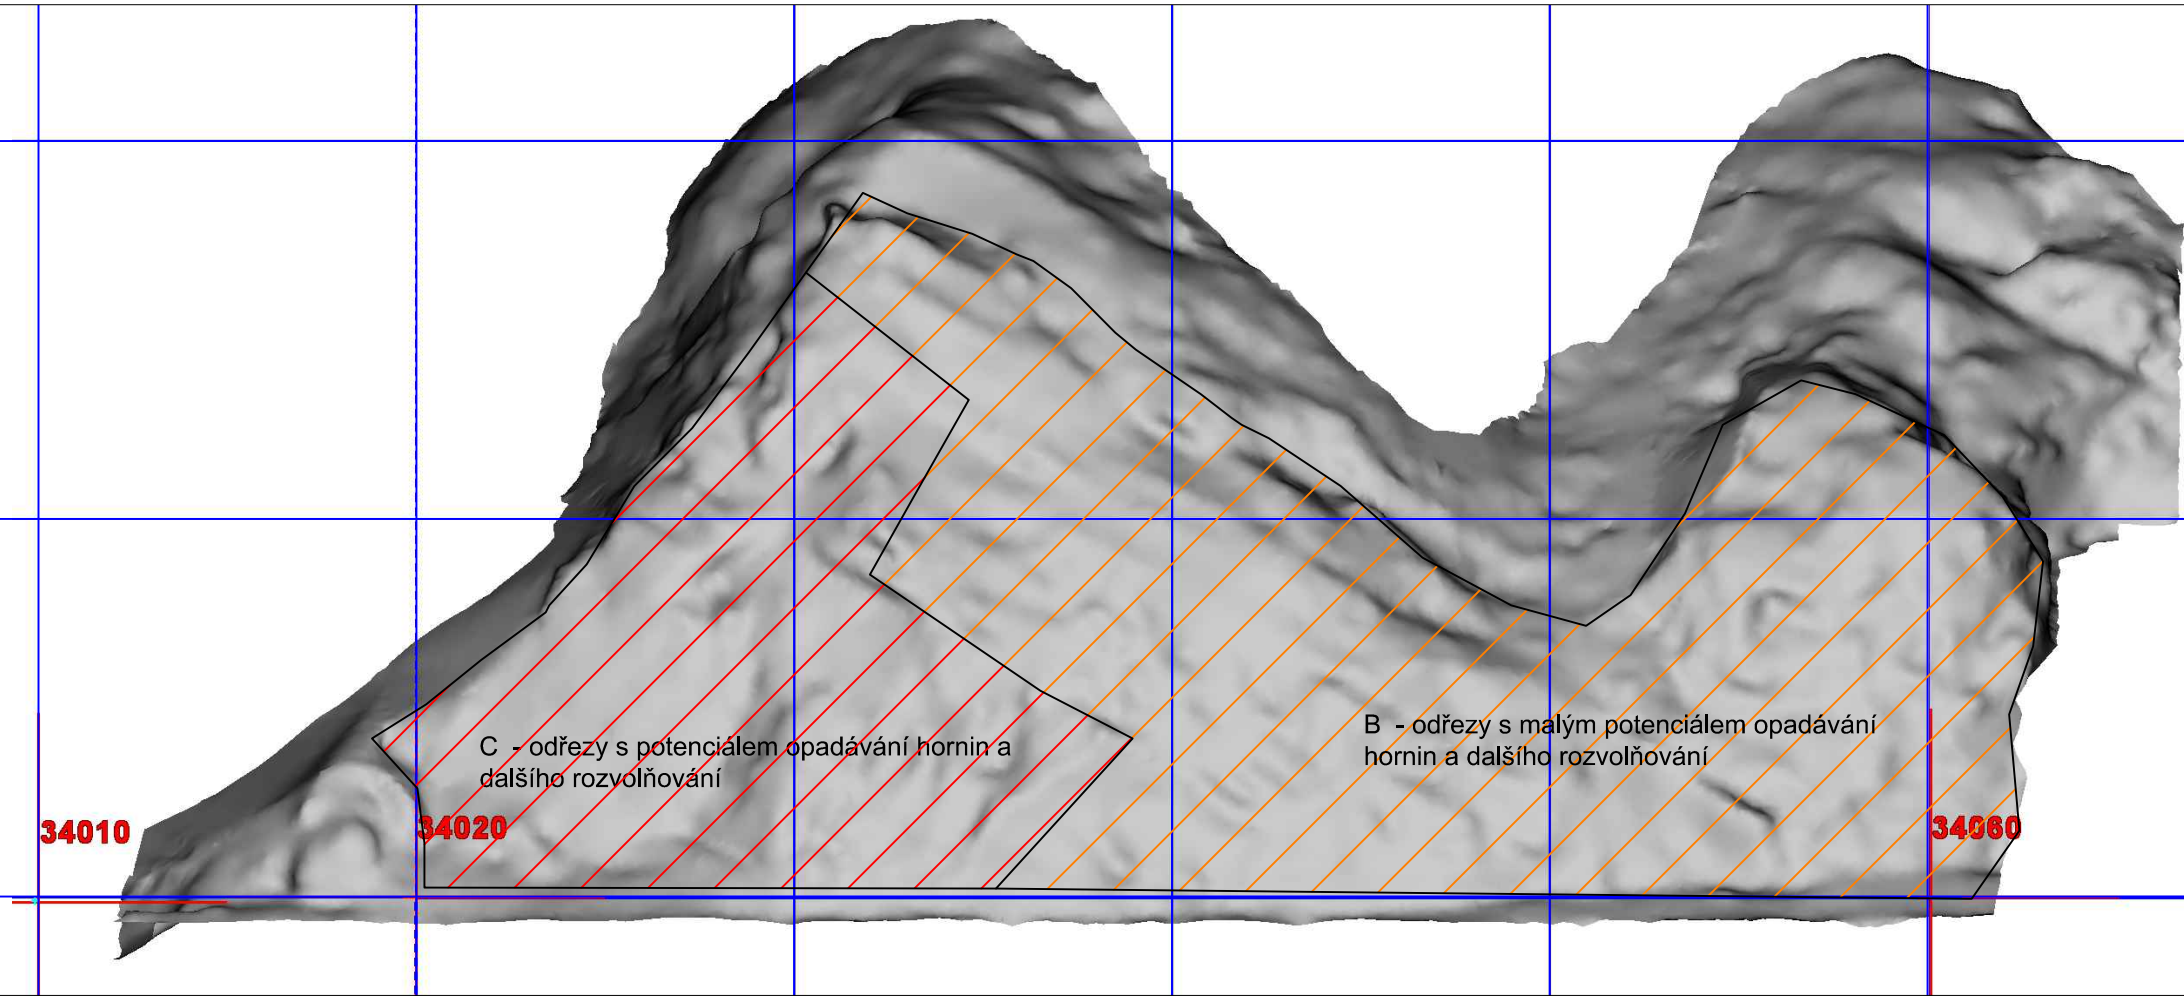
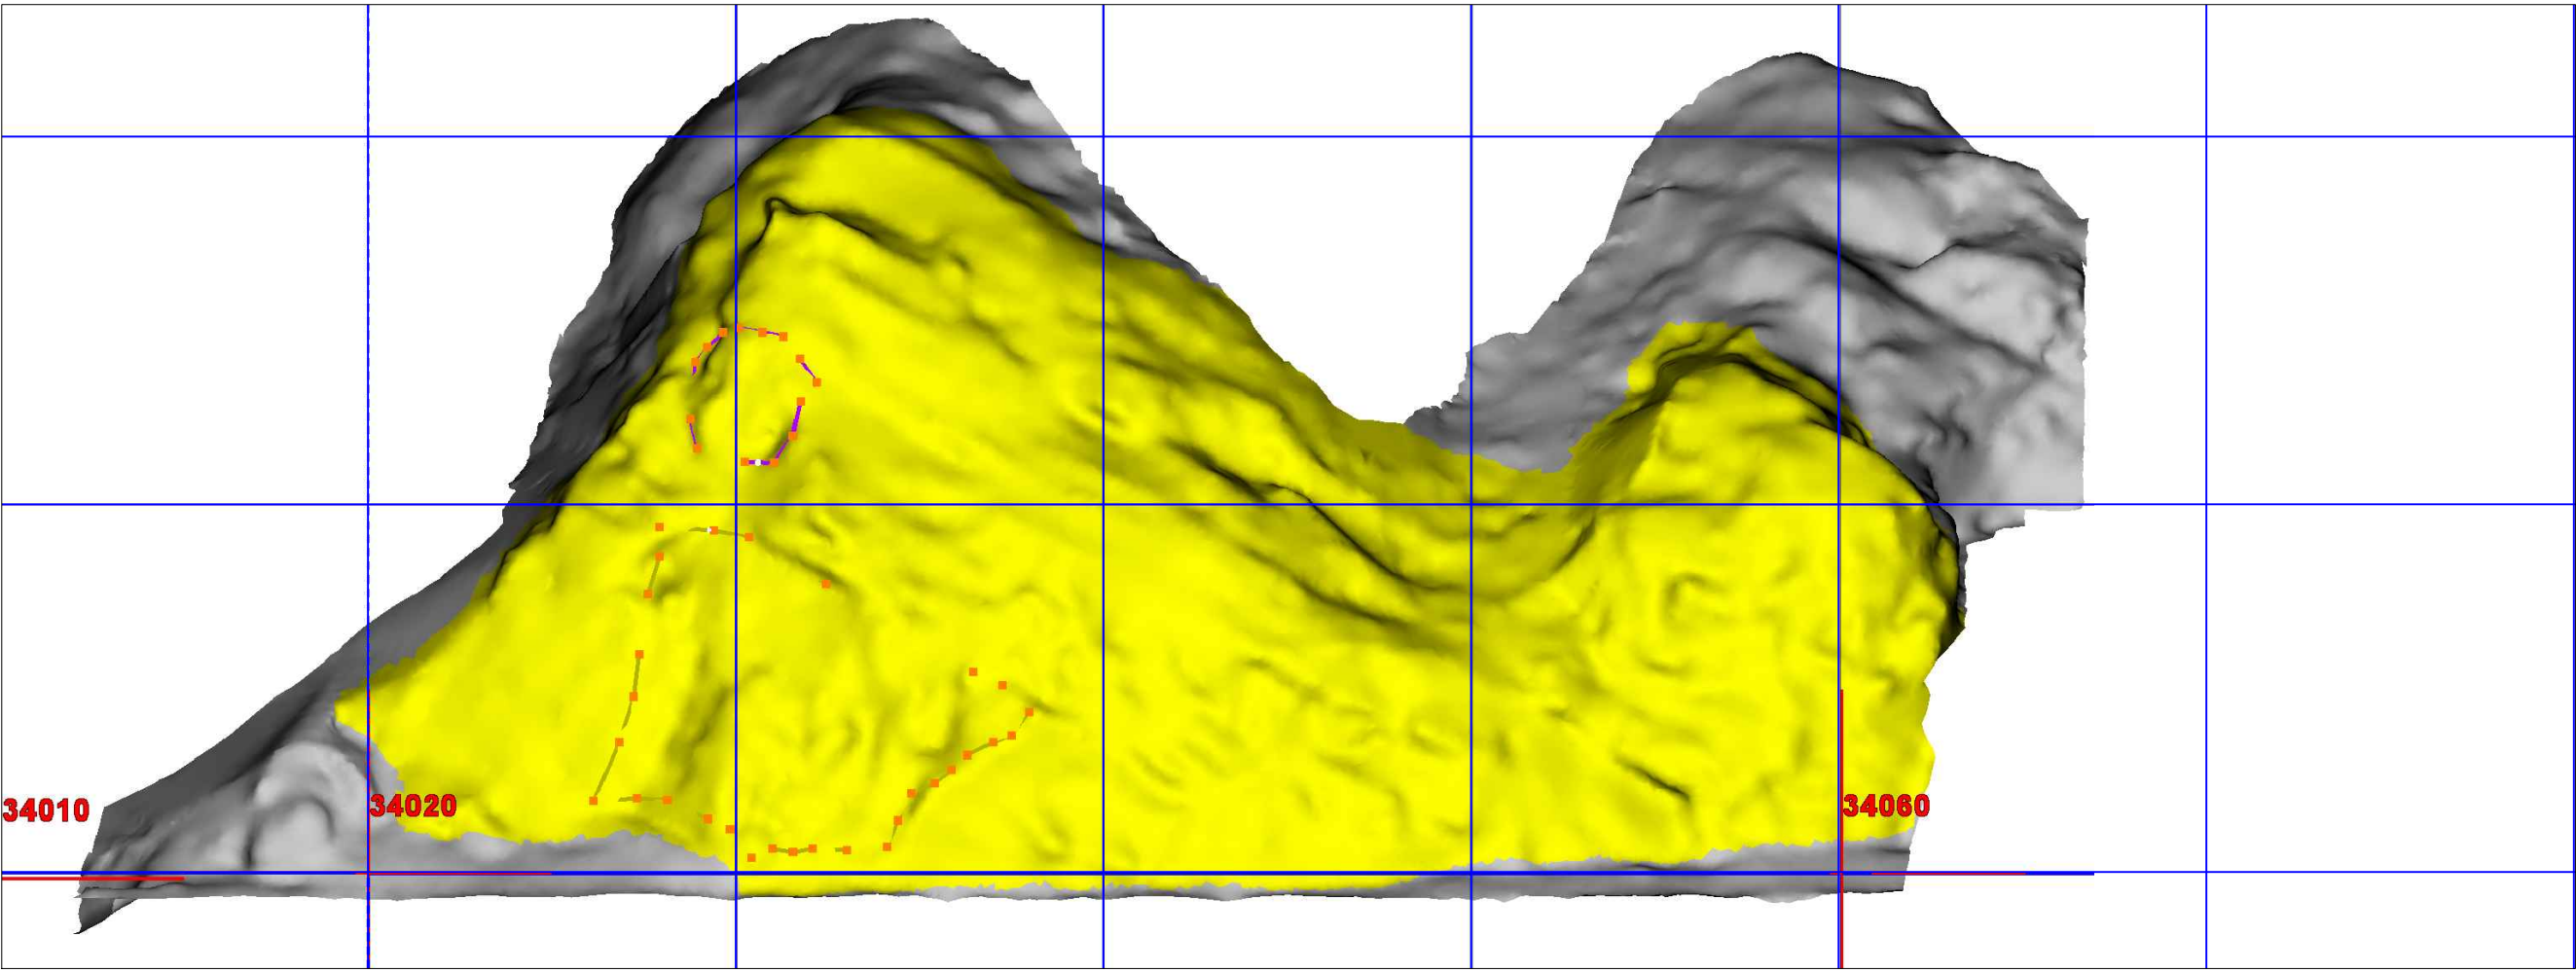
lokality 09a

pracovní snímek s návrhem technického řešení

km 34,020 - 34,060

návrh technického řešení sanace
