| <b>OPTIMALIZACE TRATI ČERNOŠICE (VČETNĚ) - BEROUN (MIMO)<br/>PROVEDENÍ GEOTECHNICKÉHO PRŮZKUMU SKALNÍCH SVAHŮ</b> | <b>15 098 207</b> |
| <b>GEOLOGICKÁ DOKUMENTACE SKALNÍCH SVAHŮ<br/>A NÁVRH TECHNICKÝCH OPATŘENÍ</b> | <b>GT PRŮZKUM</b> |

## ZÁVĚREČNÁ ZPRÁVA

„Optimalizace trati  
Černošice (včetně) –  
Beroun (mimo)“

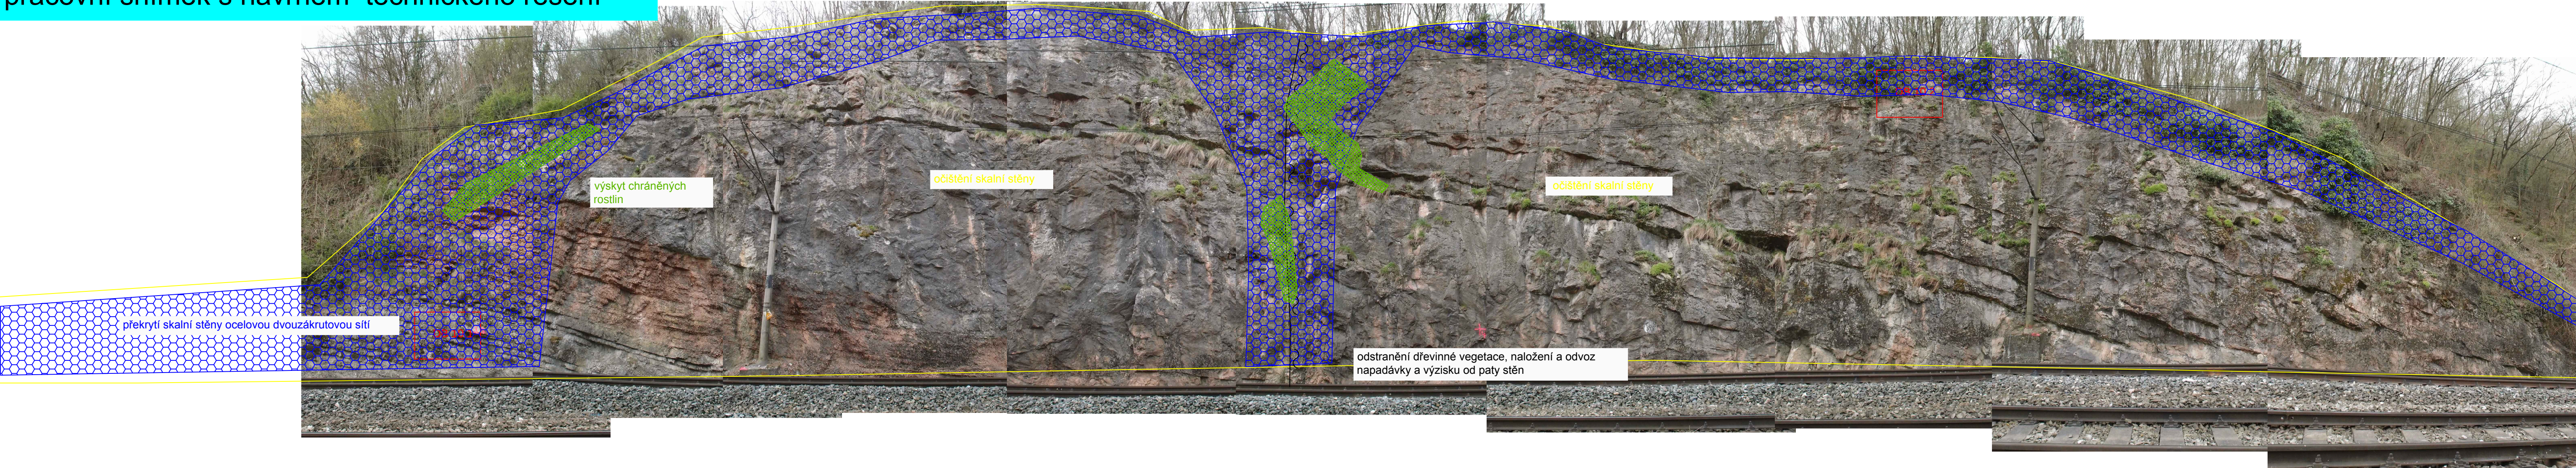
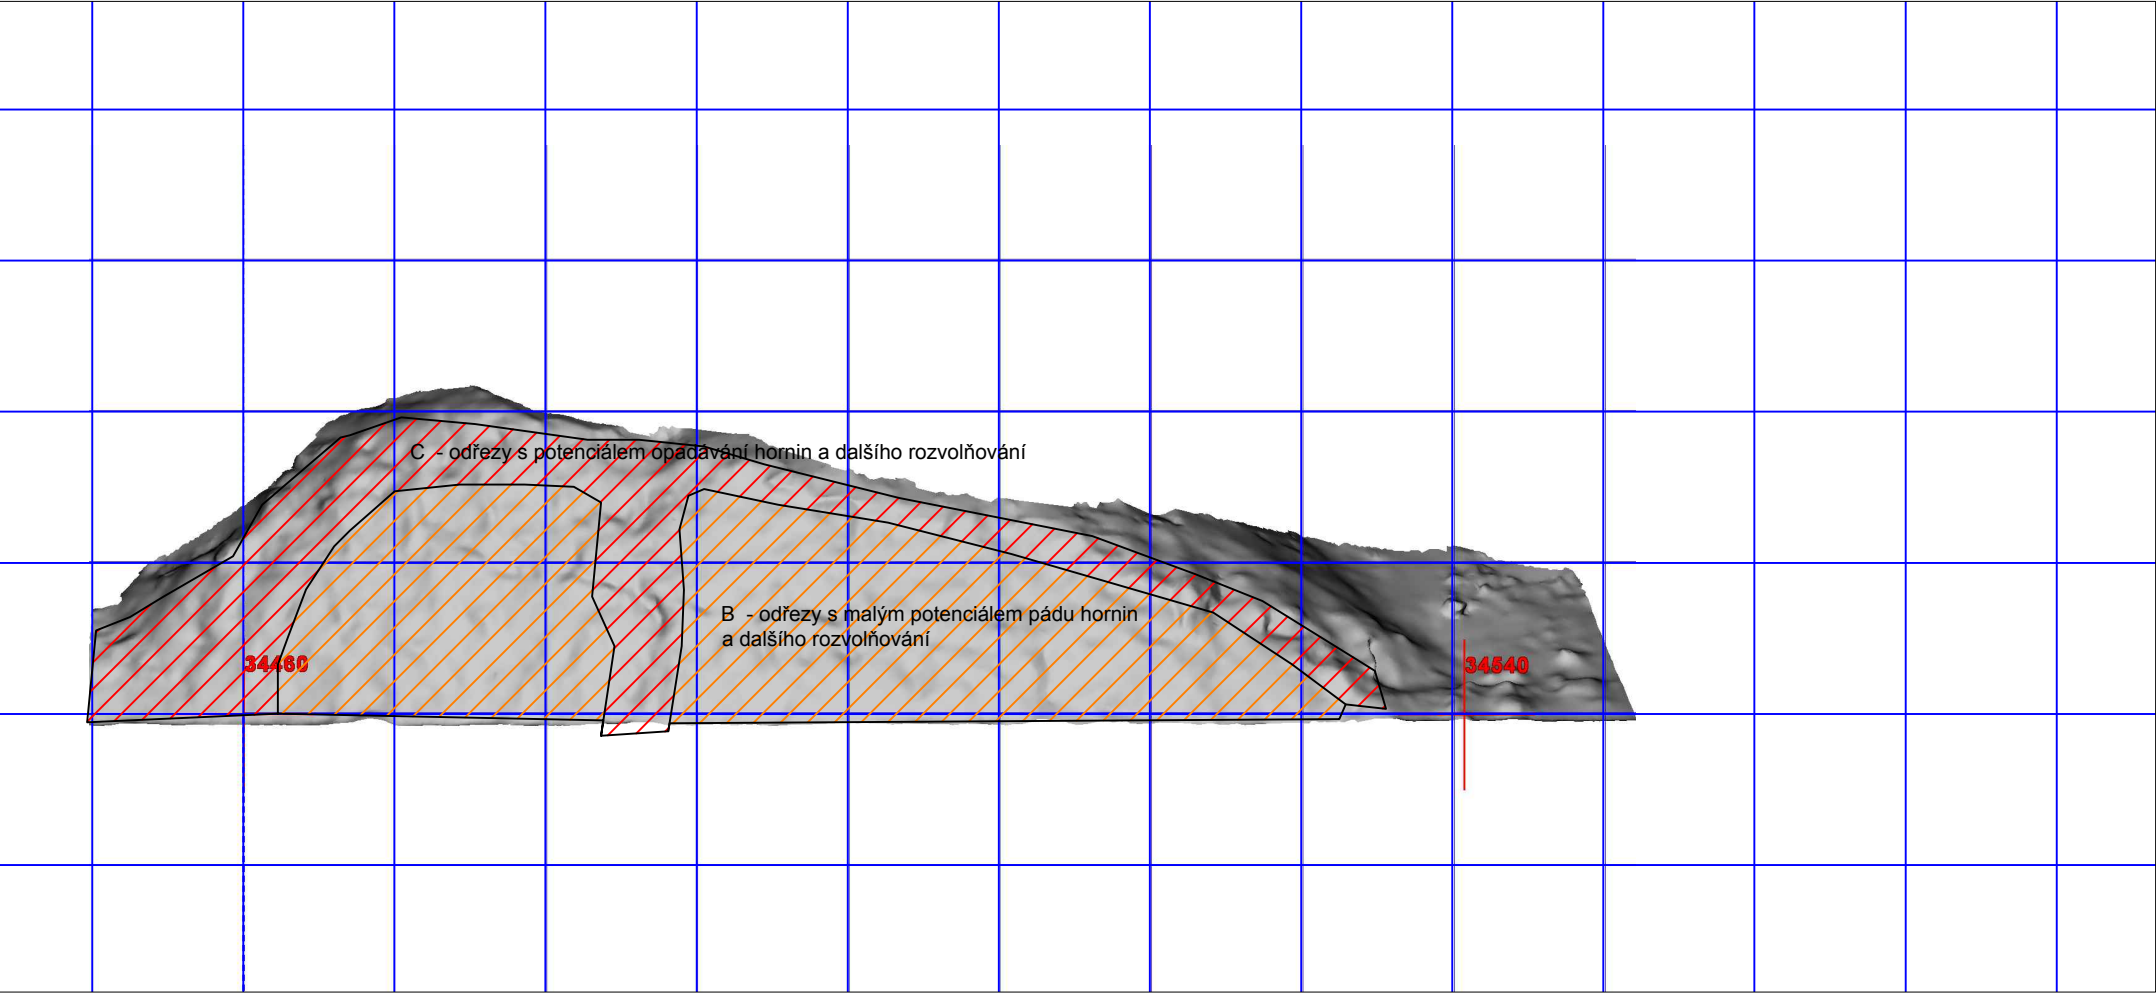
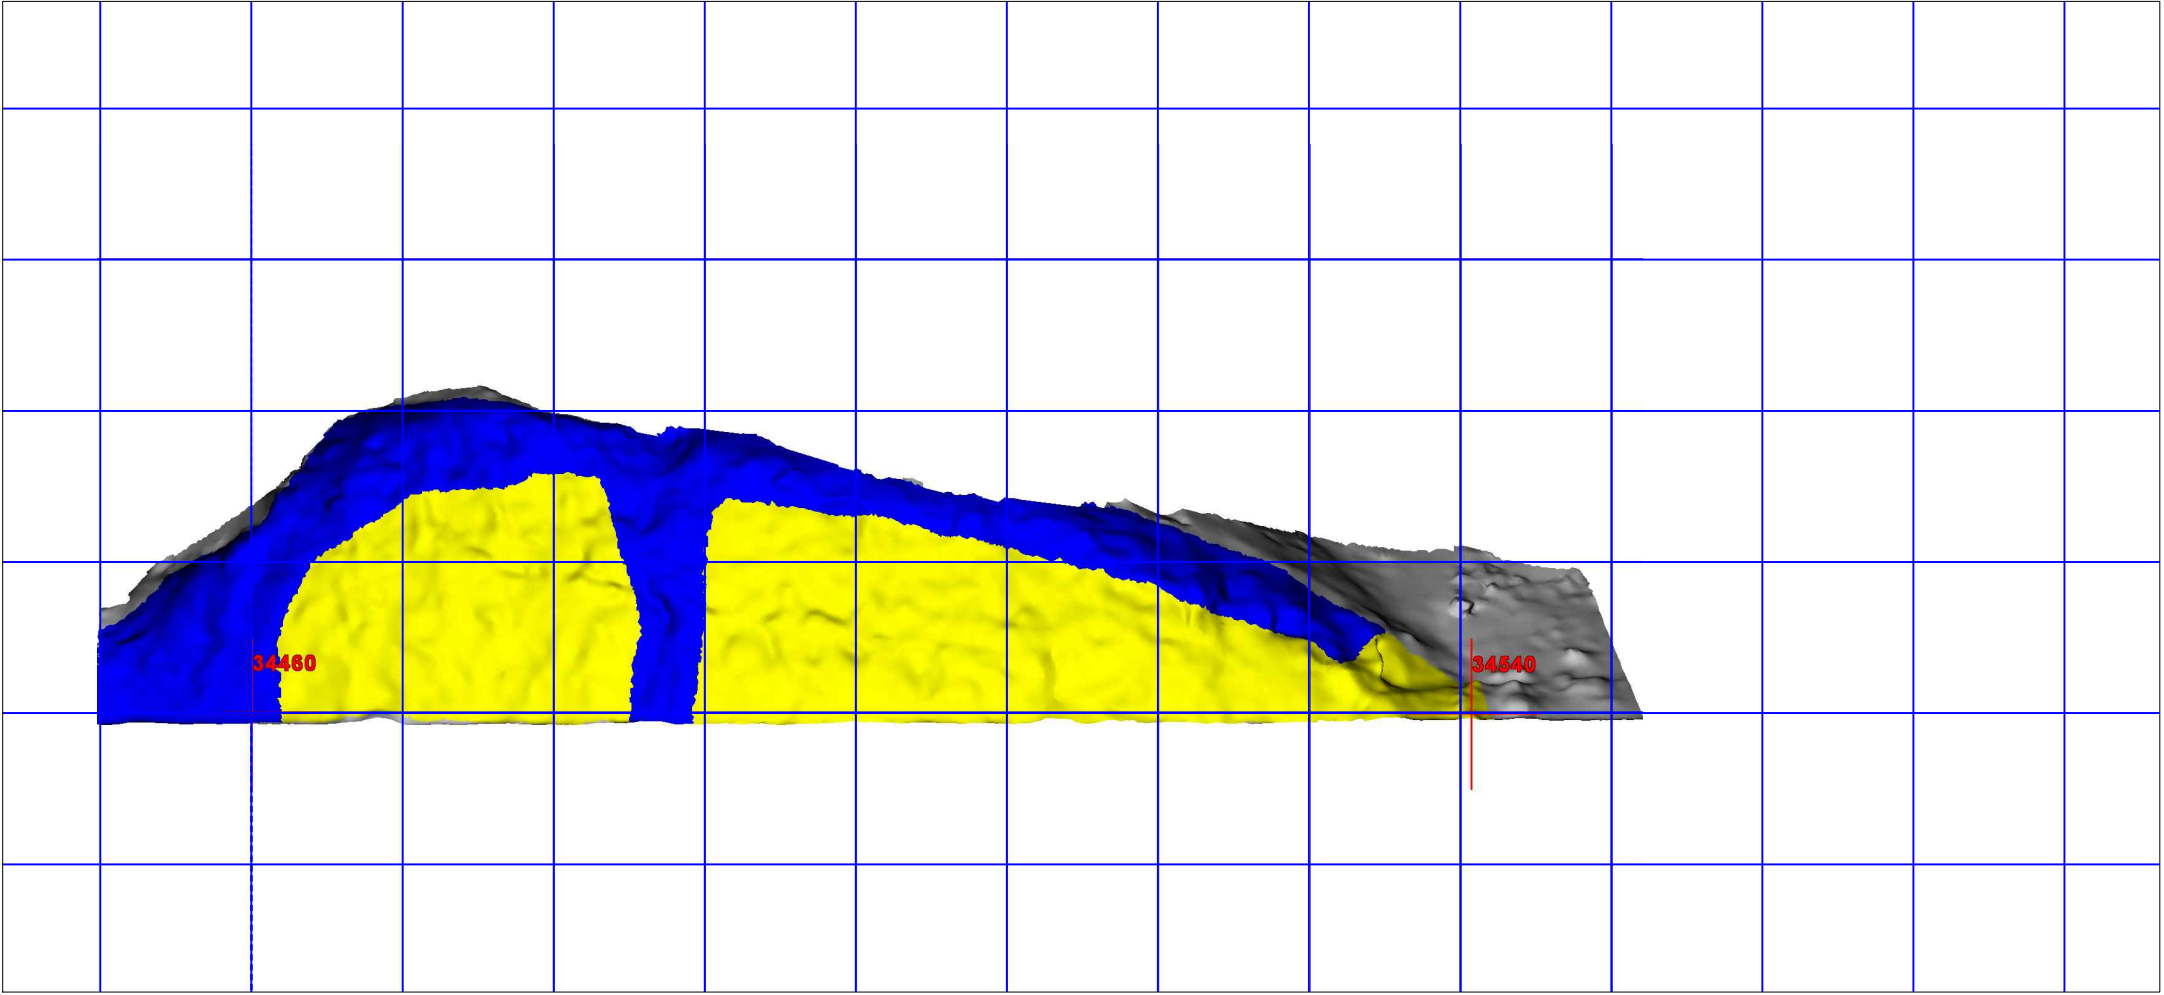
lokalita 10

pracovní snímek s návrhem technického řešení

km 34,460 - 34,540

návrh technického řešení sanace

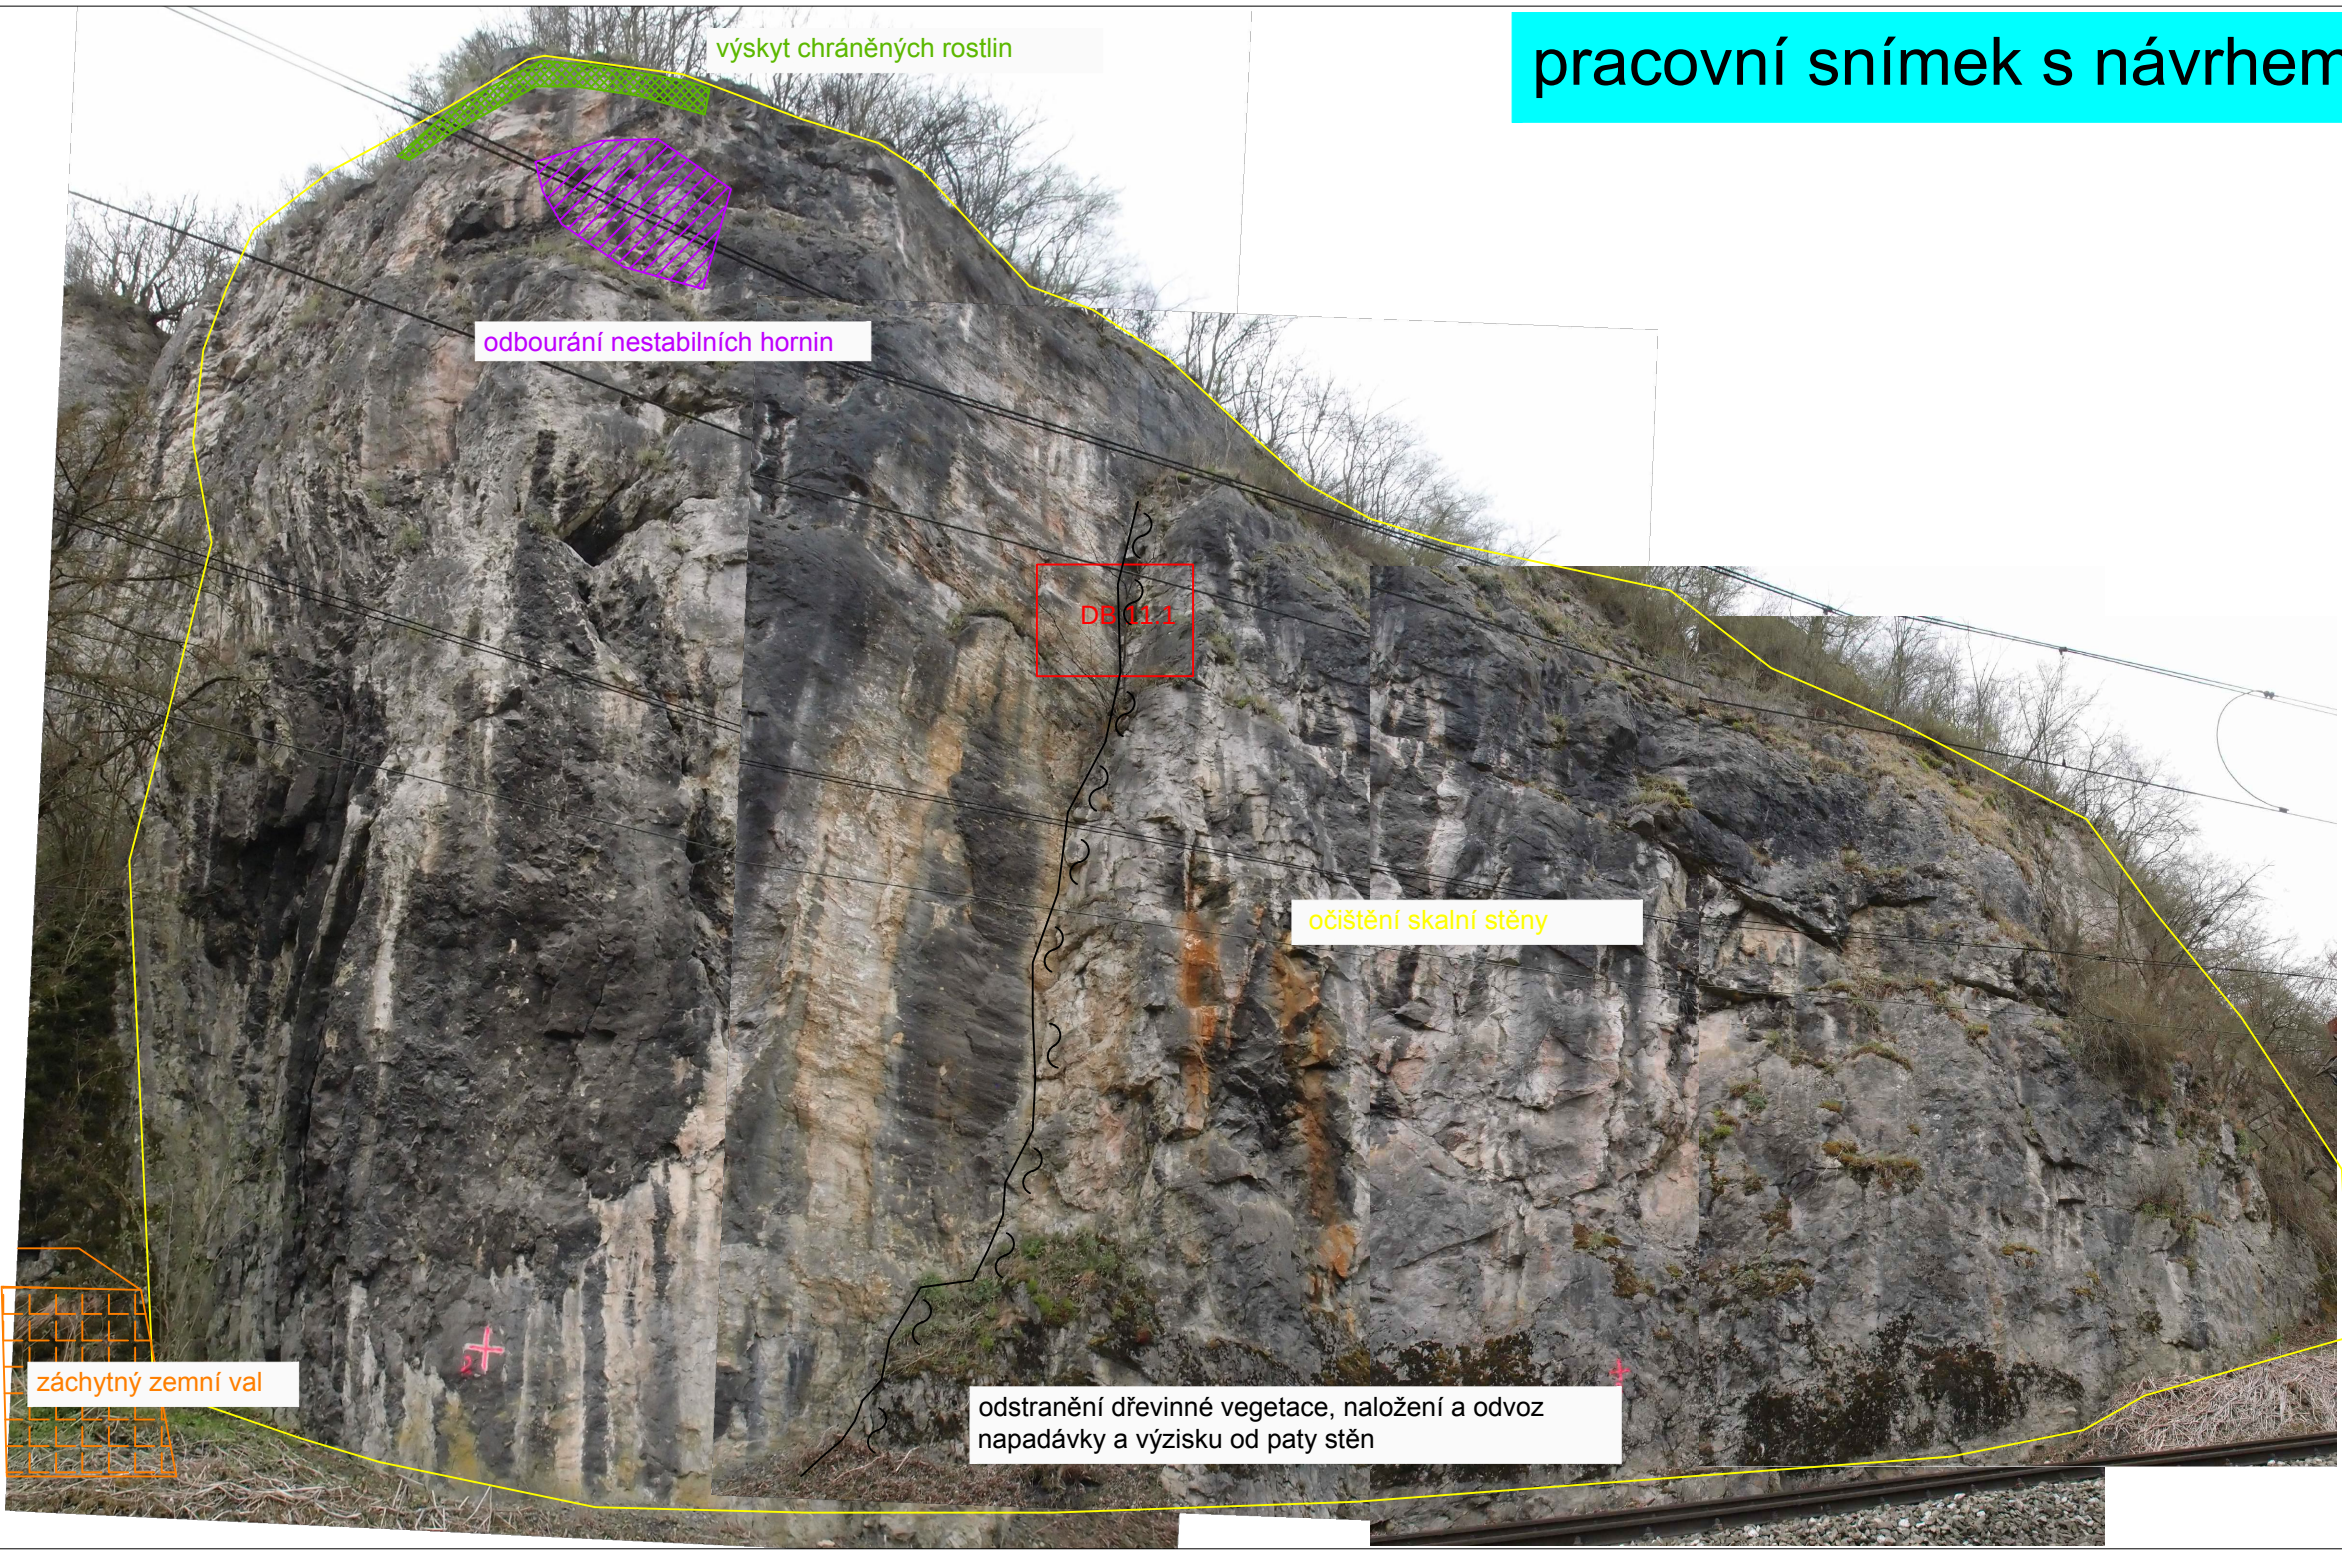
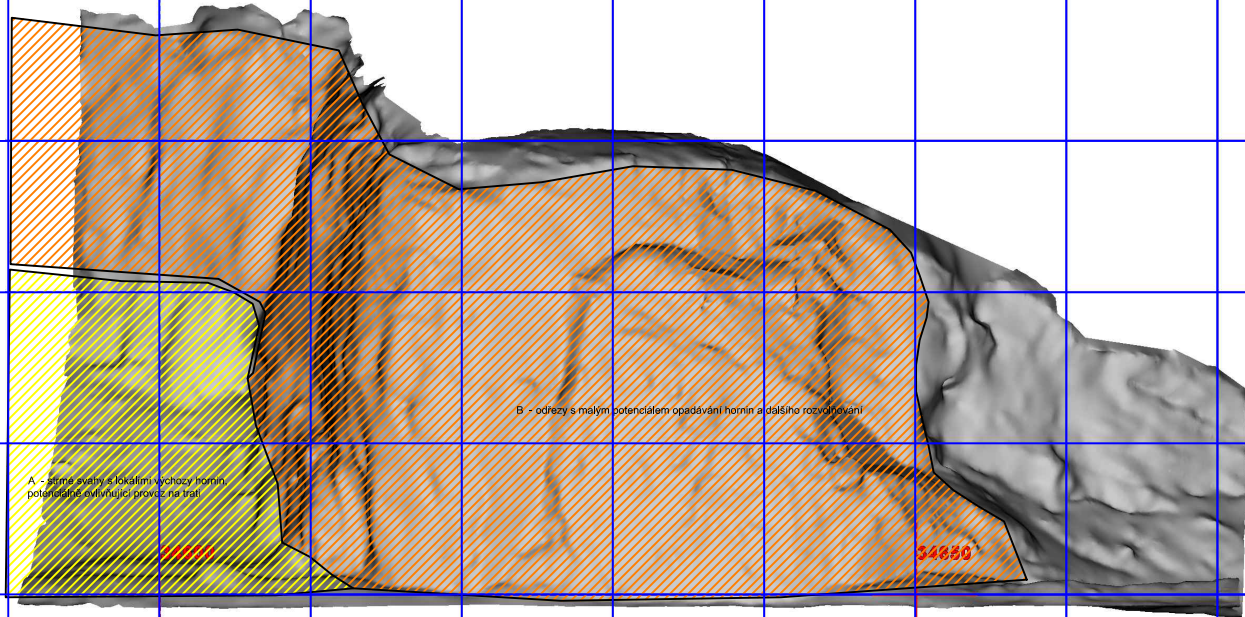
lokality 11

pracovní snímek s návrhem technického řešení

km 34,630 - 34,660

návrh technického řešení sanace

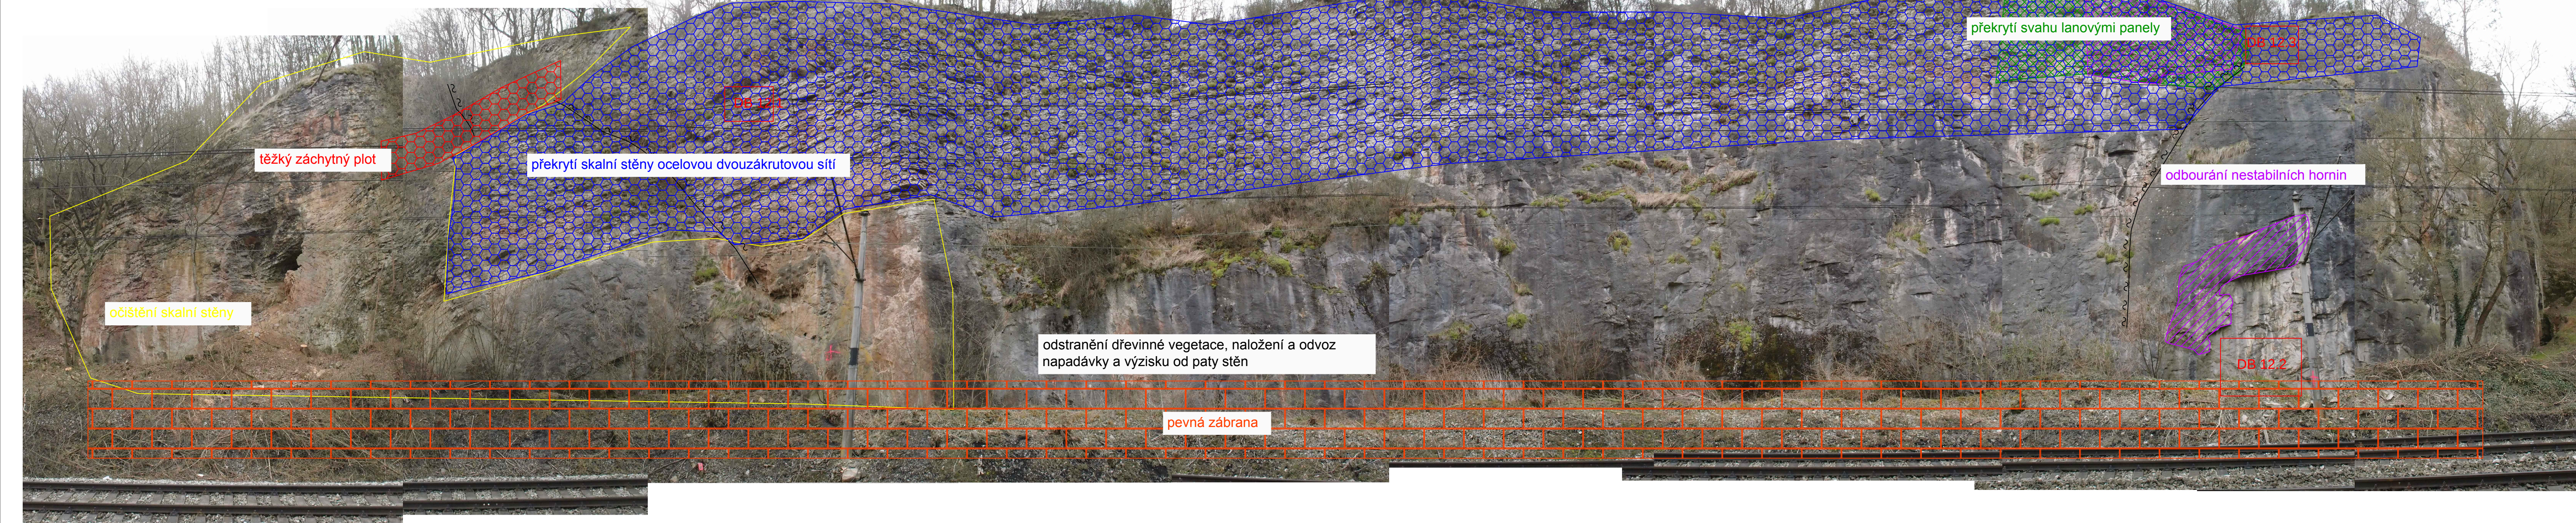
| | | | | 3.13 |

pracovní snímek s návrhem technického řešení

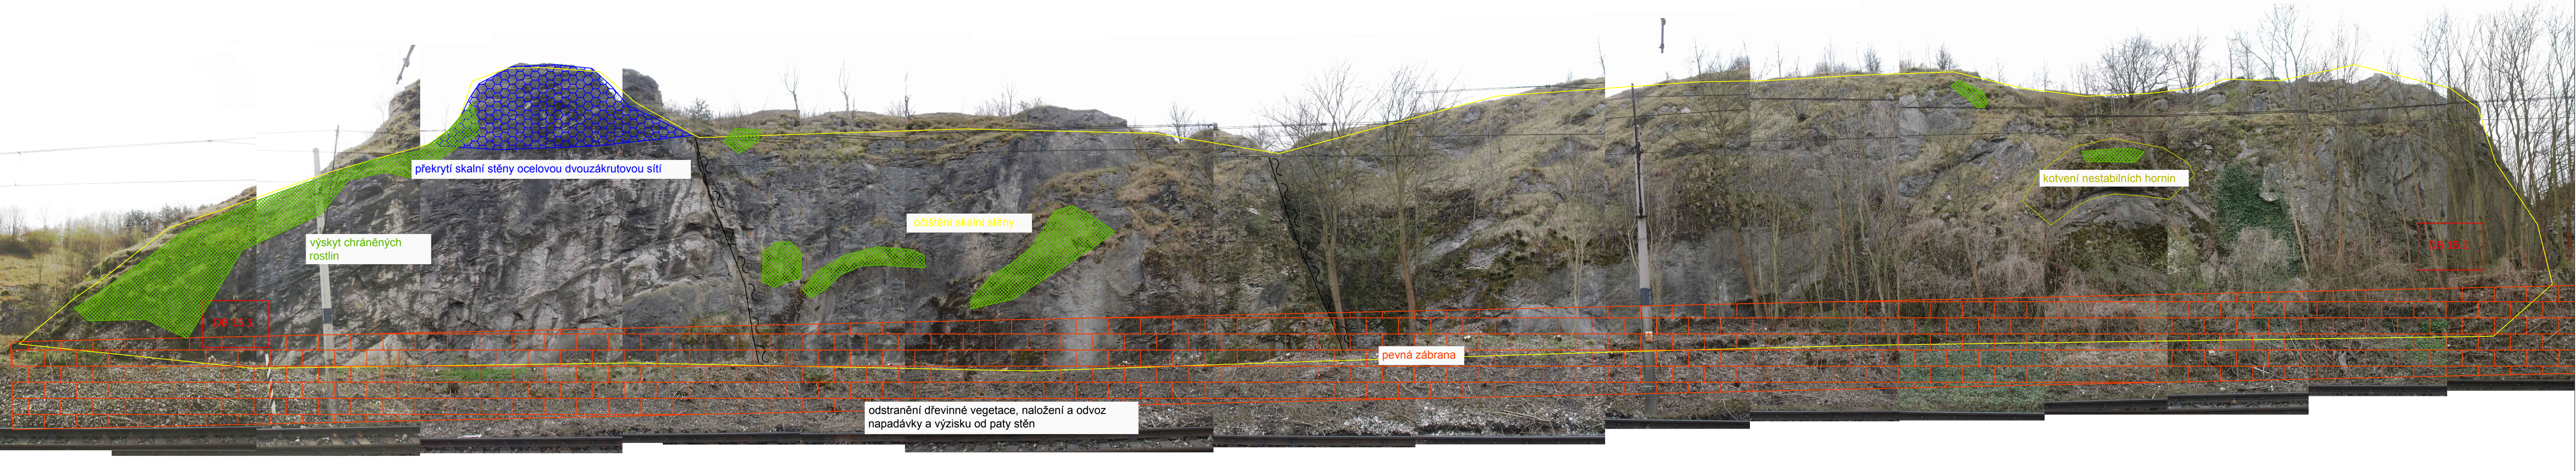
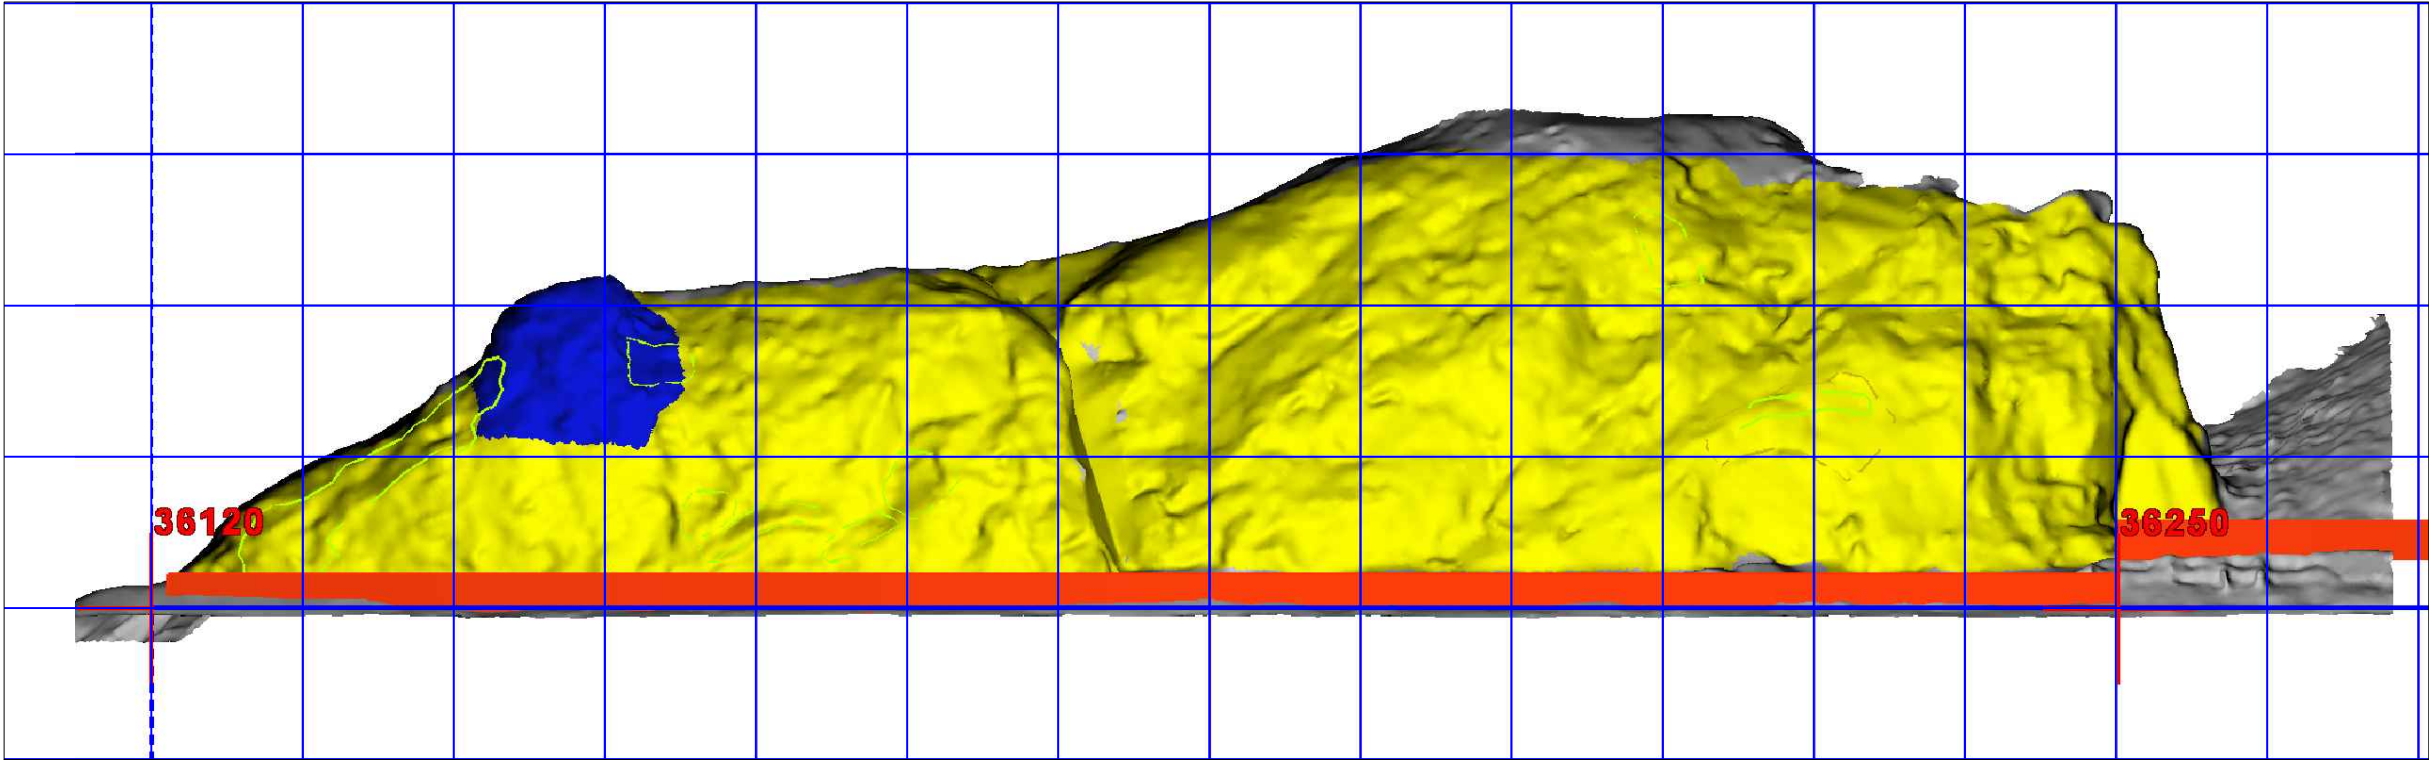
lokality 15

pracovní snímek s návrhem technického řešení

km 36,120 - 36,250

návrh technického řešení sanace

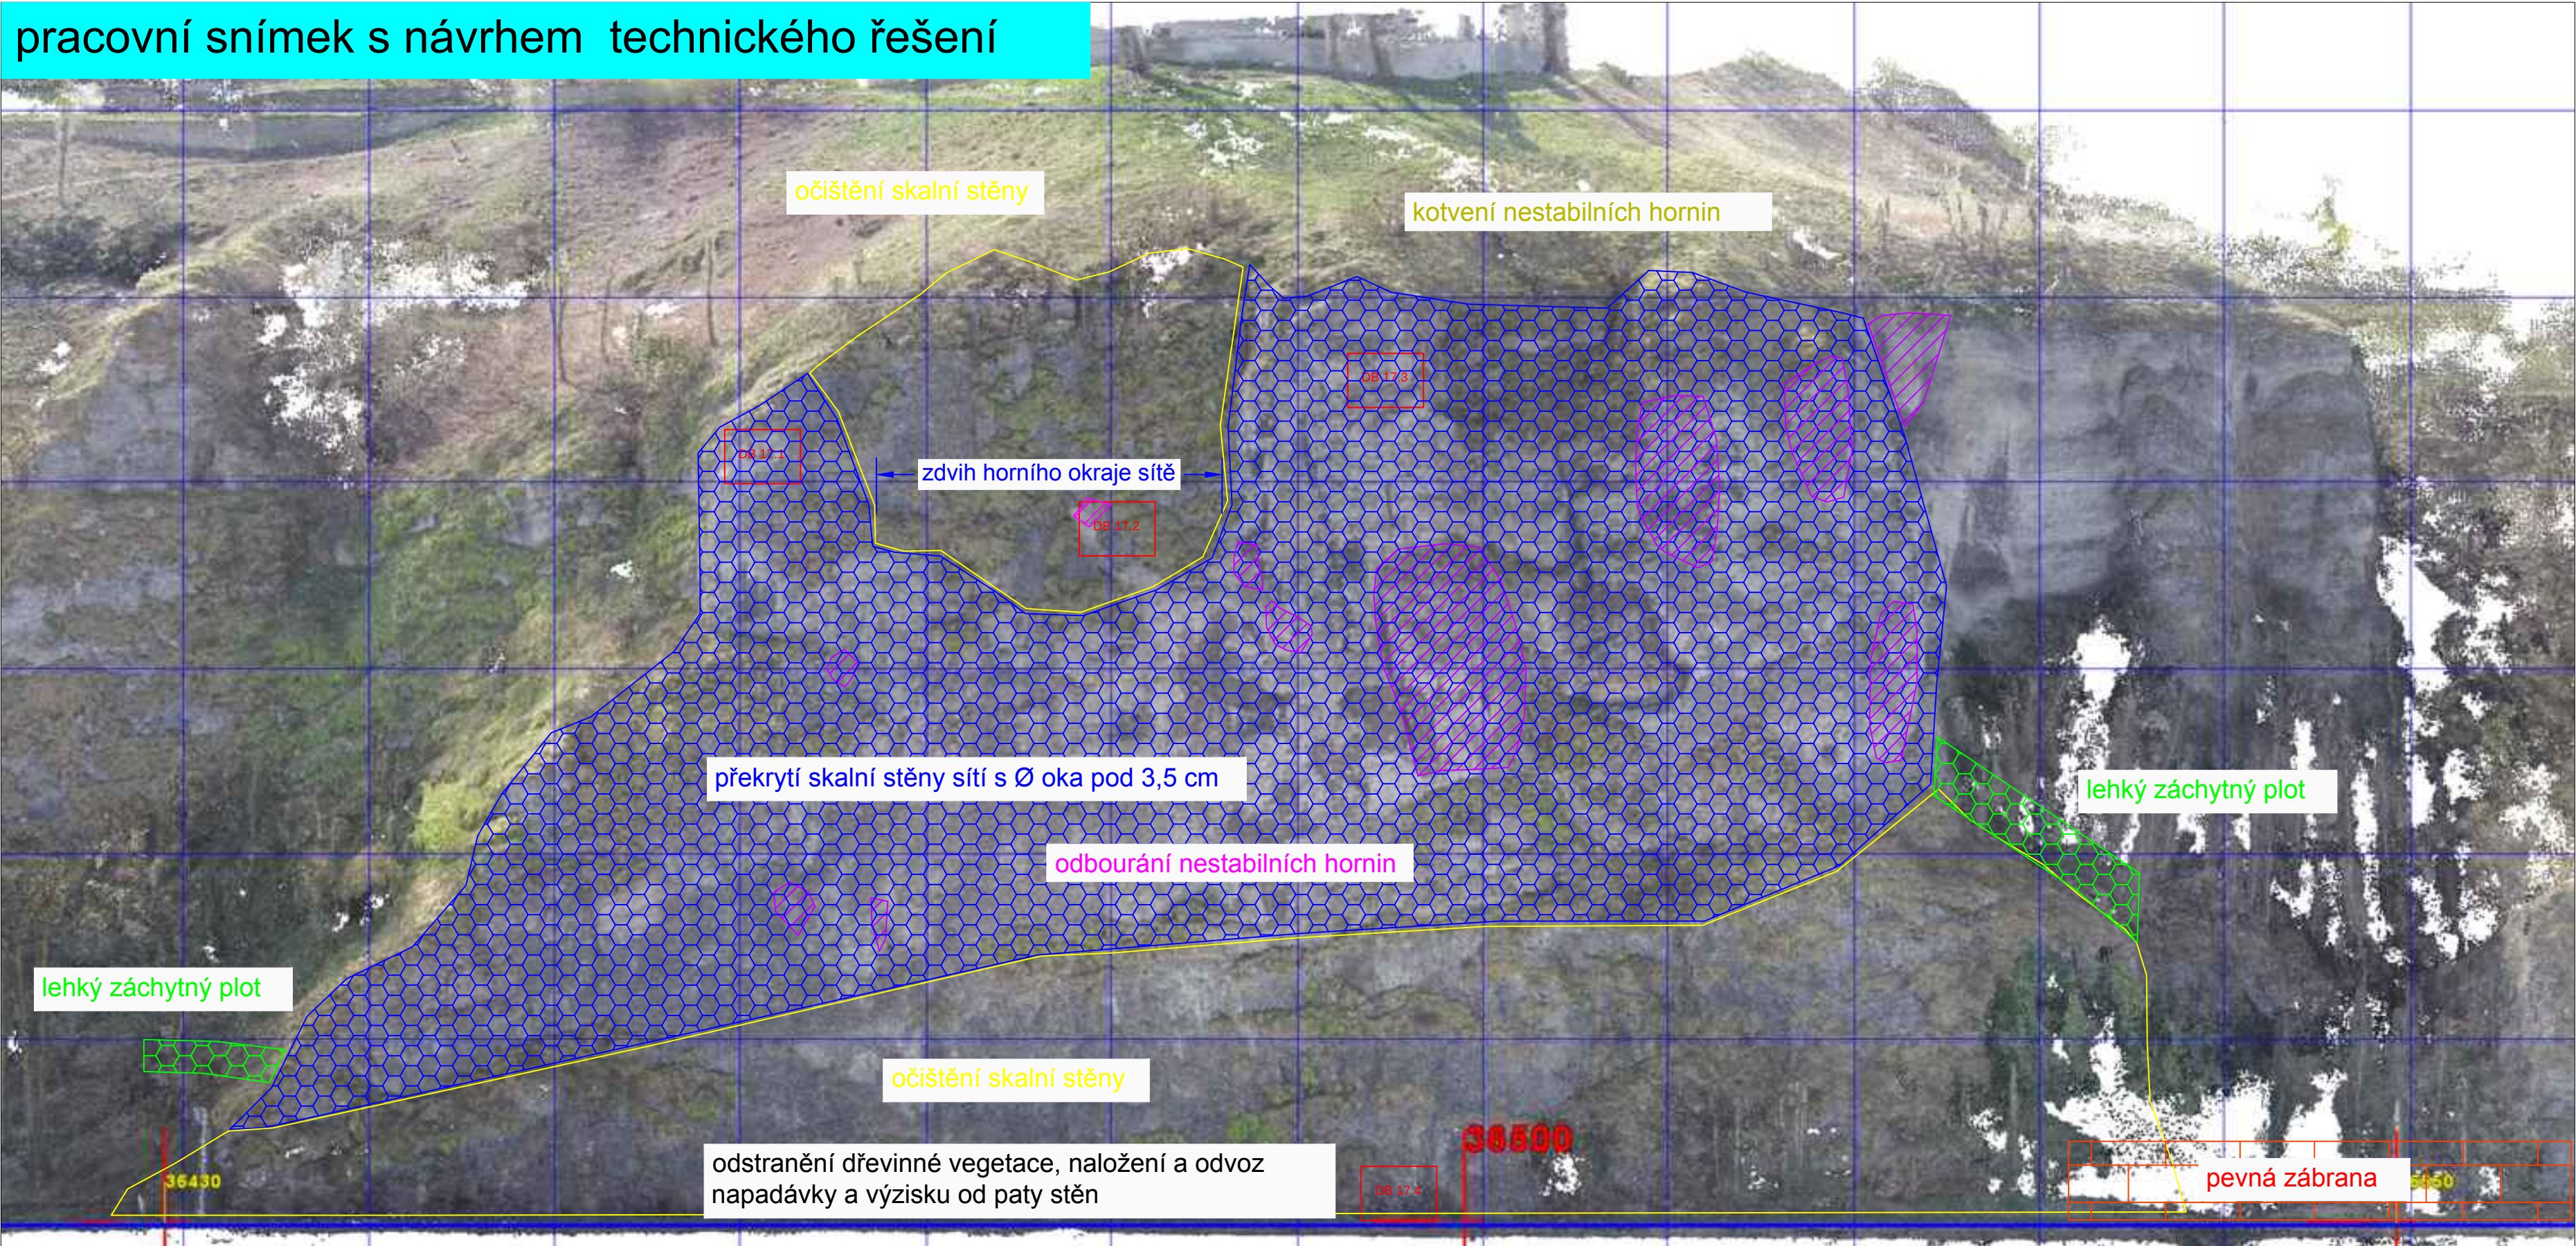
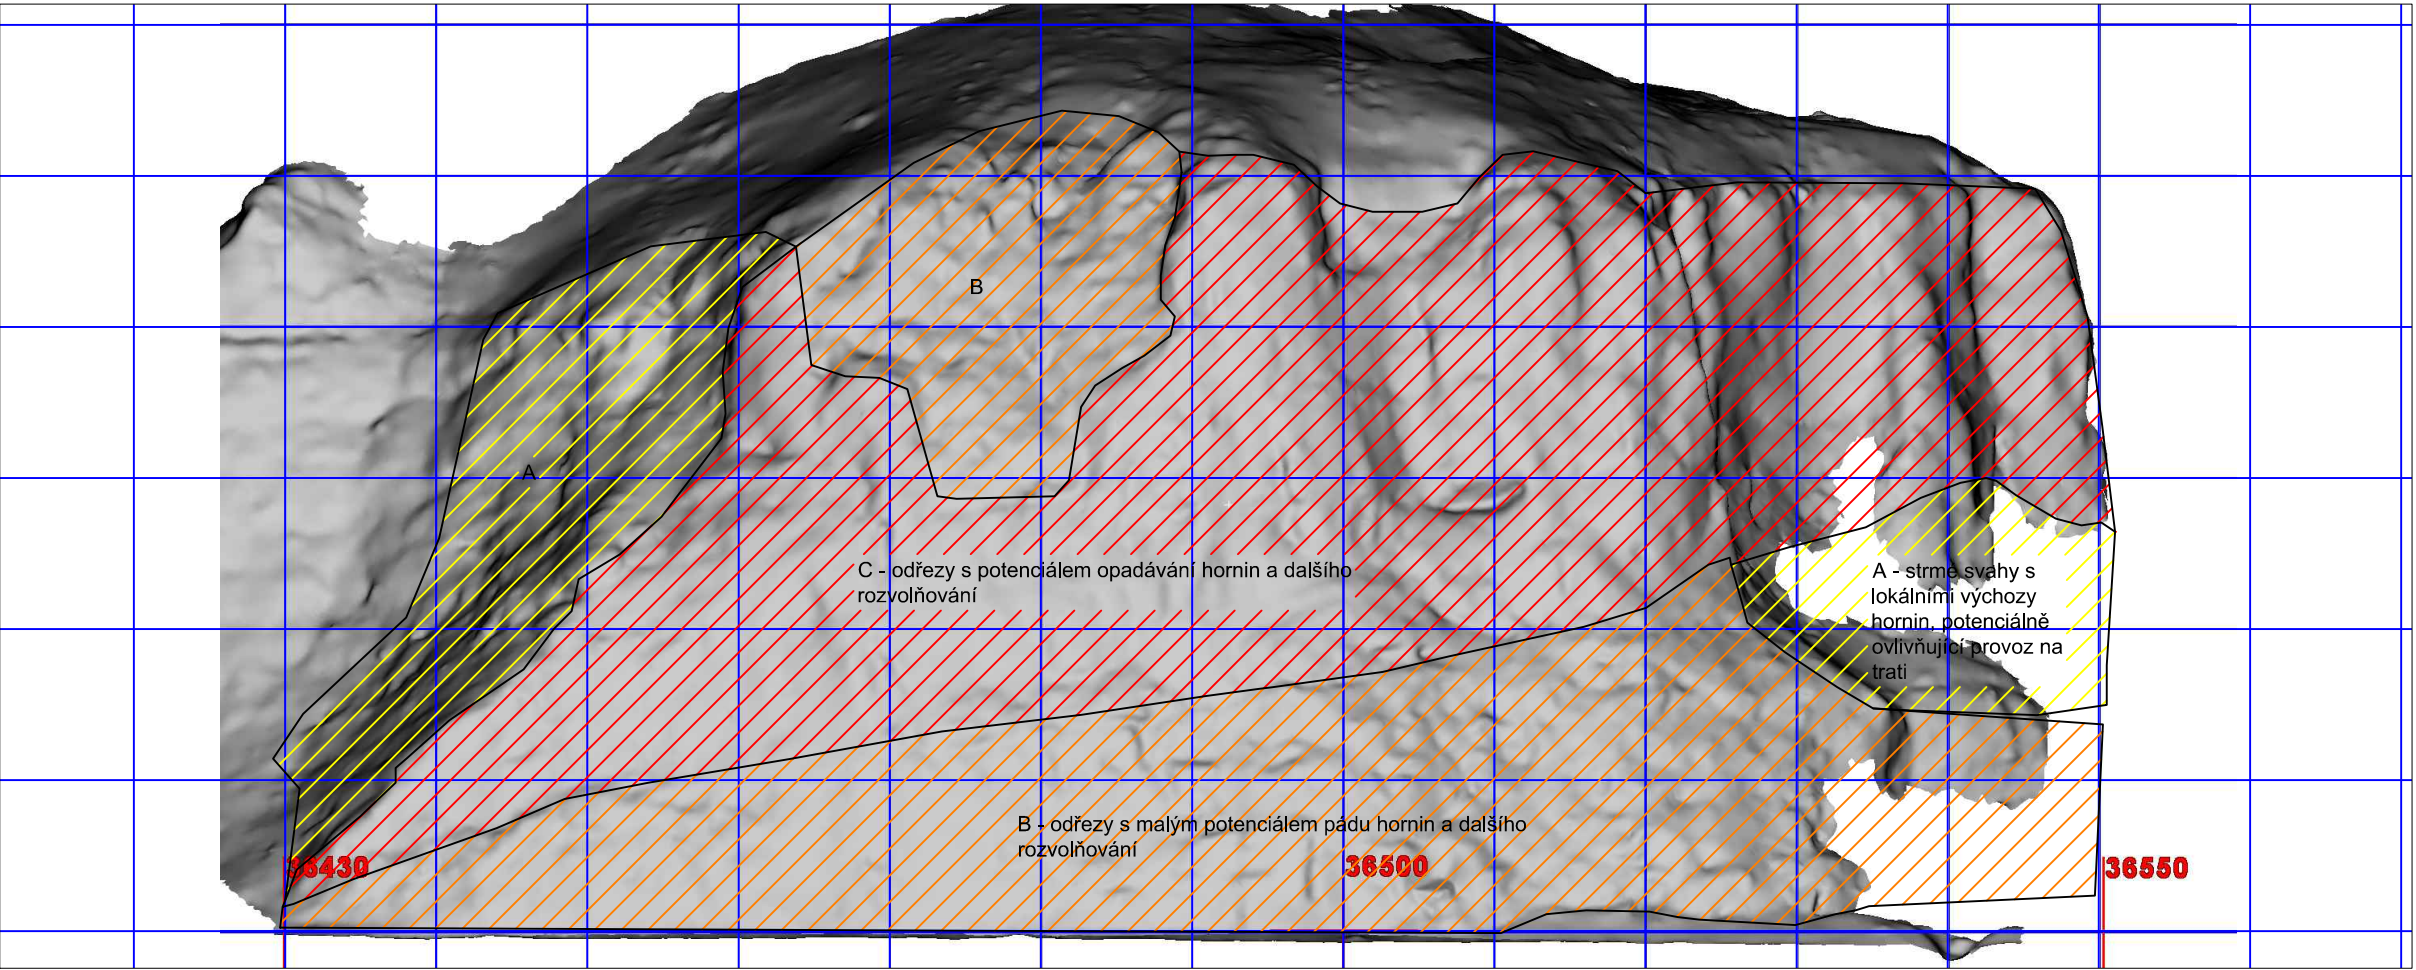
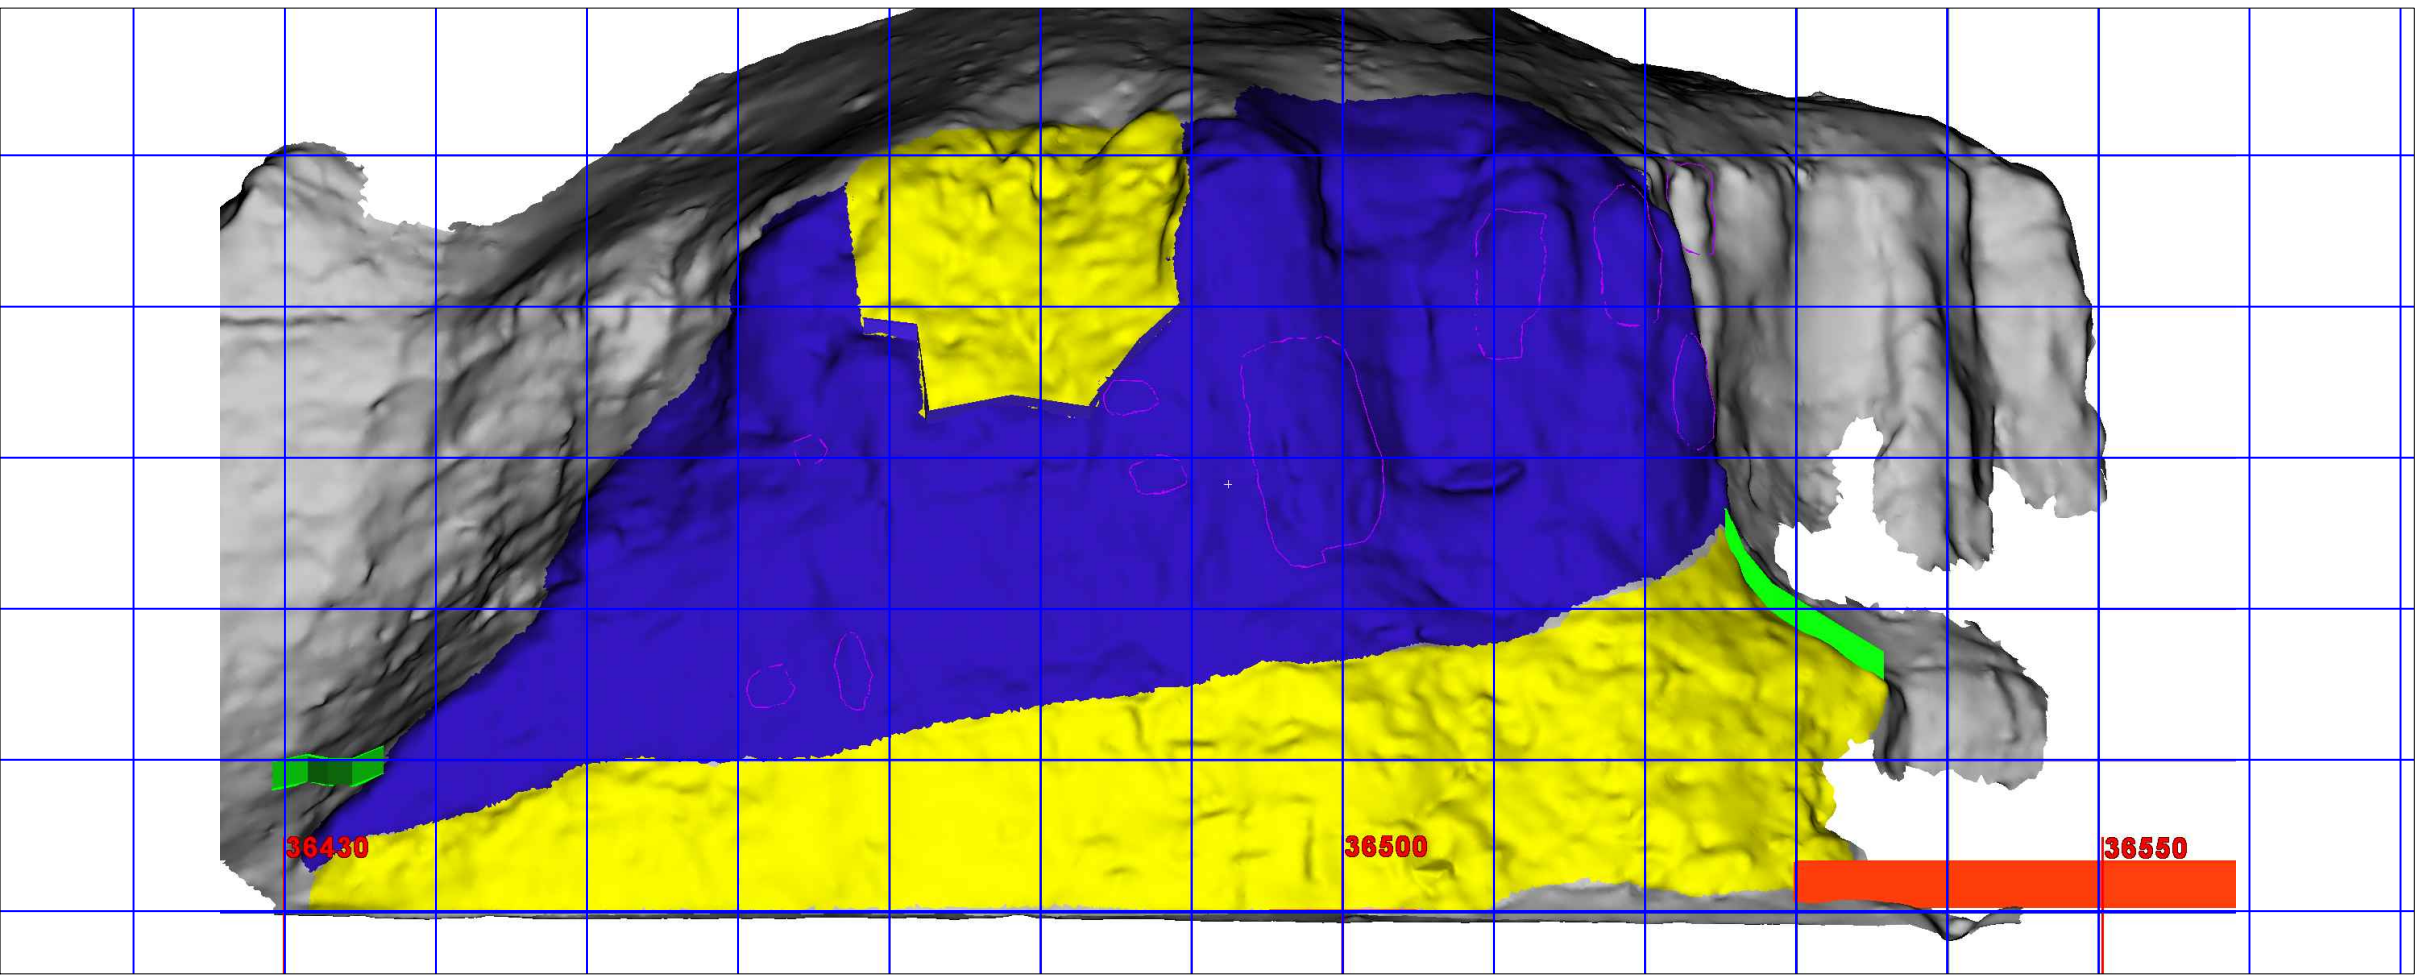
lokalita 17

pracovní snímek s návrhem technického řešení

vymezení kvazihomogenních celků

návrh technického řešení sanace
