| <b>OPTIMALIZACE TRATI ČERNOŠICE (VČETNĚ) - BEROUN (MIMO)<br/>PROVEDENÍ GEOTECHNICKÉHO PRŮZKUMU SKALNÍCH SVAHŮ</b> | <b>15 098 207</b> |
| <b>GEOLOGICKÁ DOKUMENTACE SKALNÍCH SVAHŮ<br/>A NÁVRH TECHNICKÝCH OPATŘENÍ</b> | <b>GT PRŮZKUM</b> |

## ZÁVĚREČNÁ ZPRÁVA

„Optimalizace trati  
Černošice (včetně) –  
Beroun (mimo)“

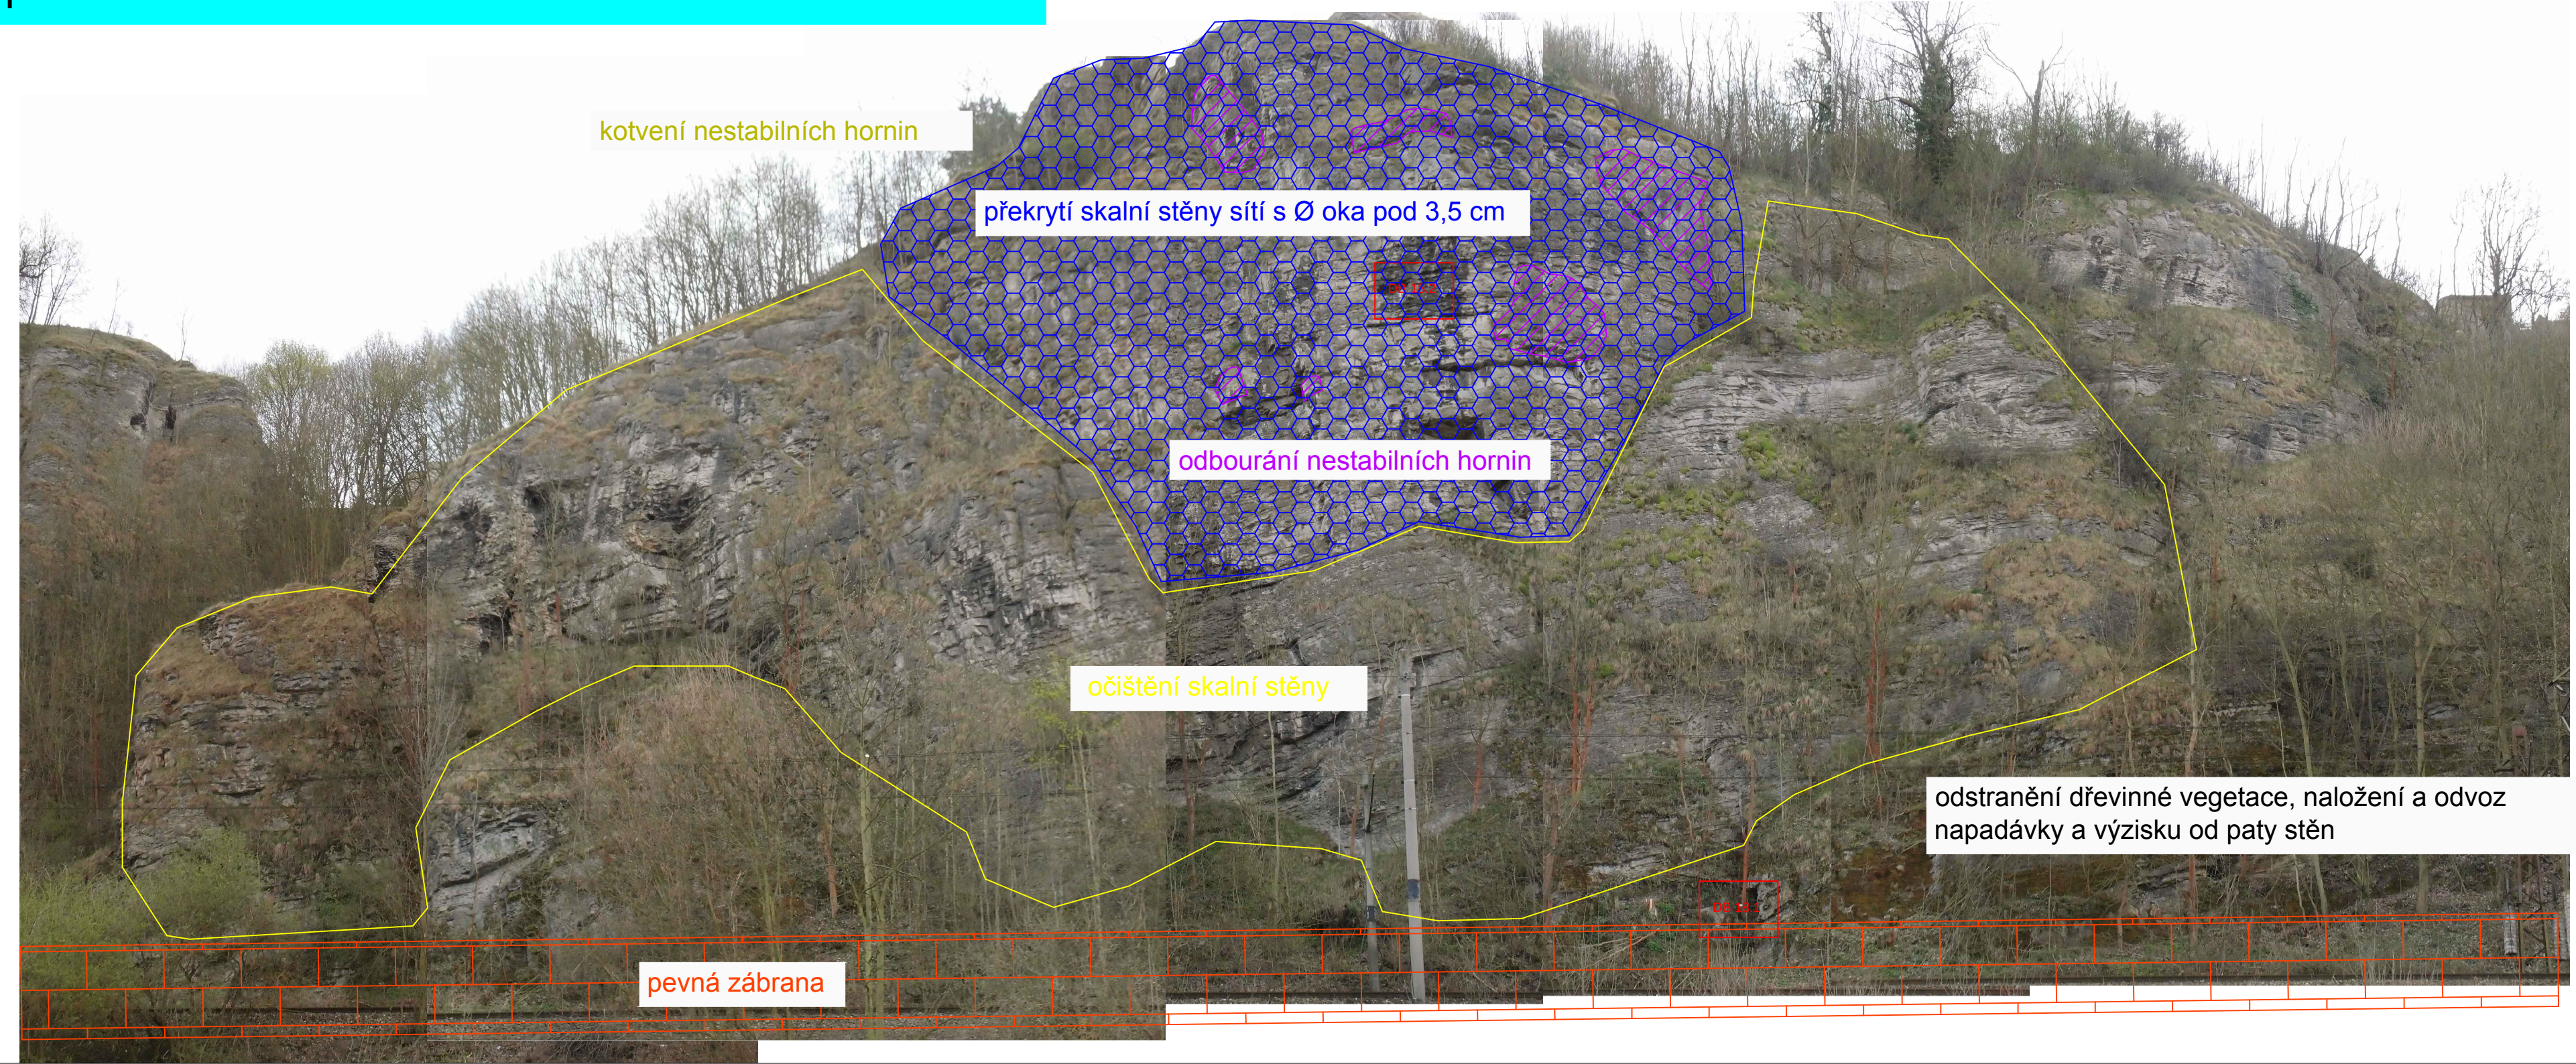
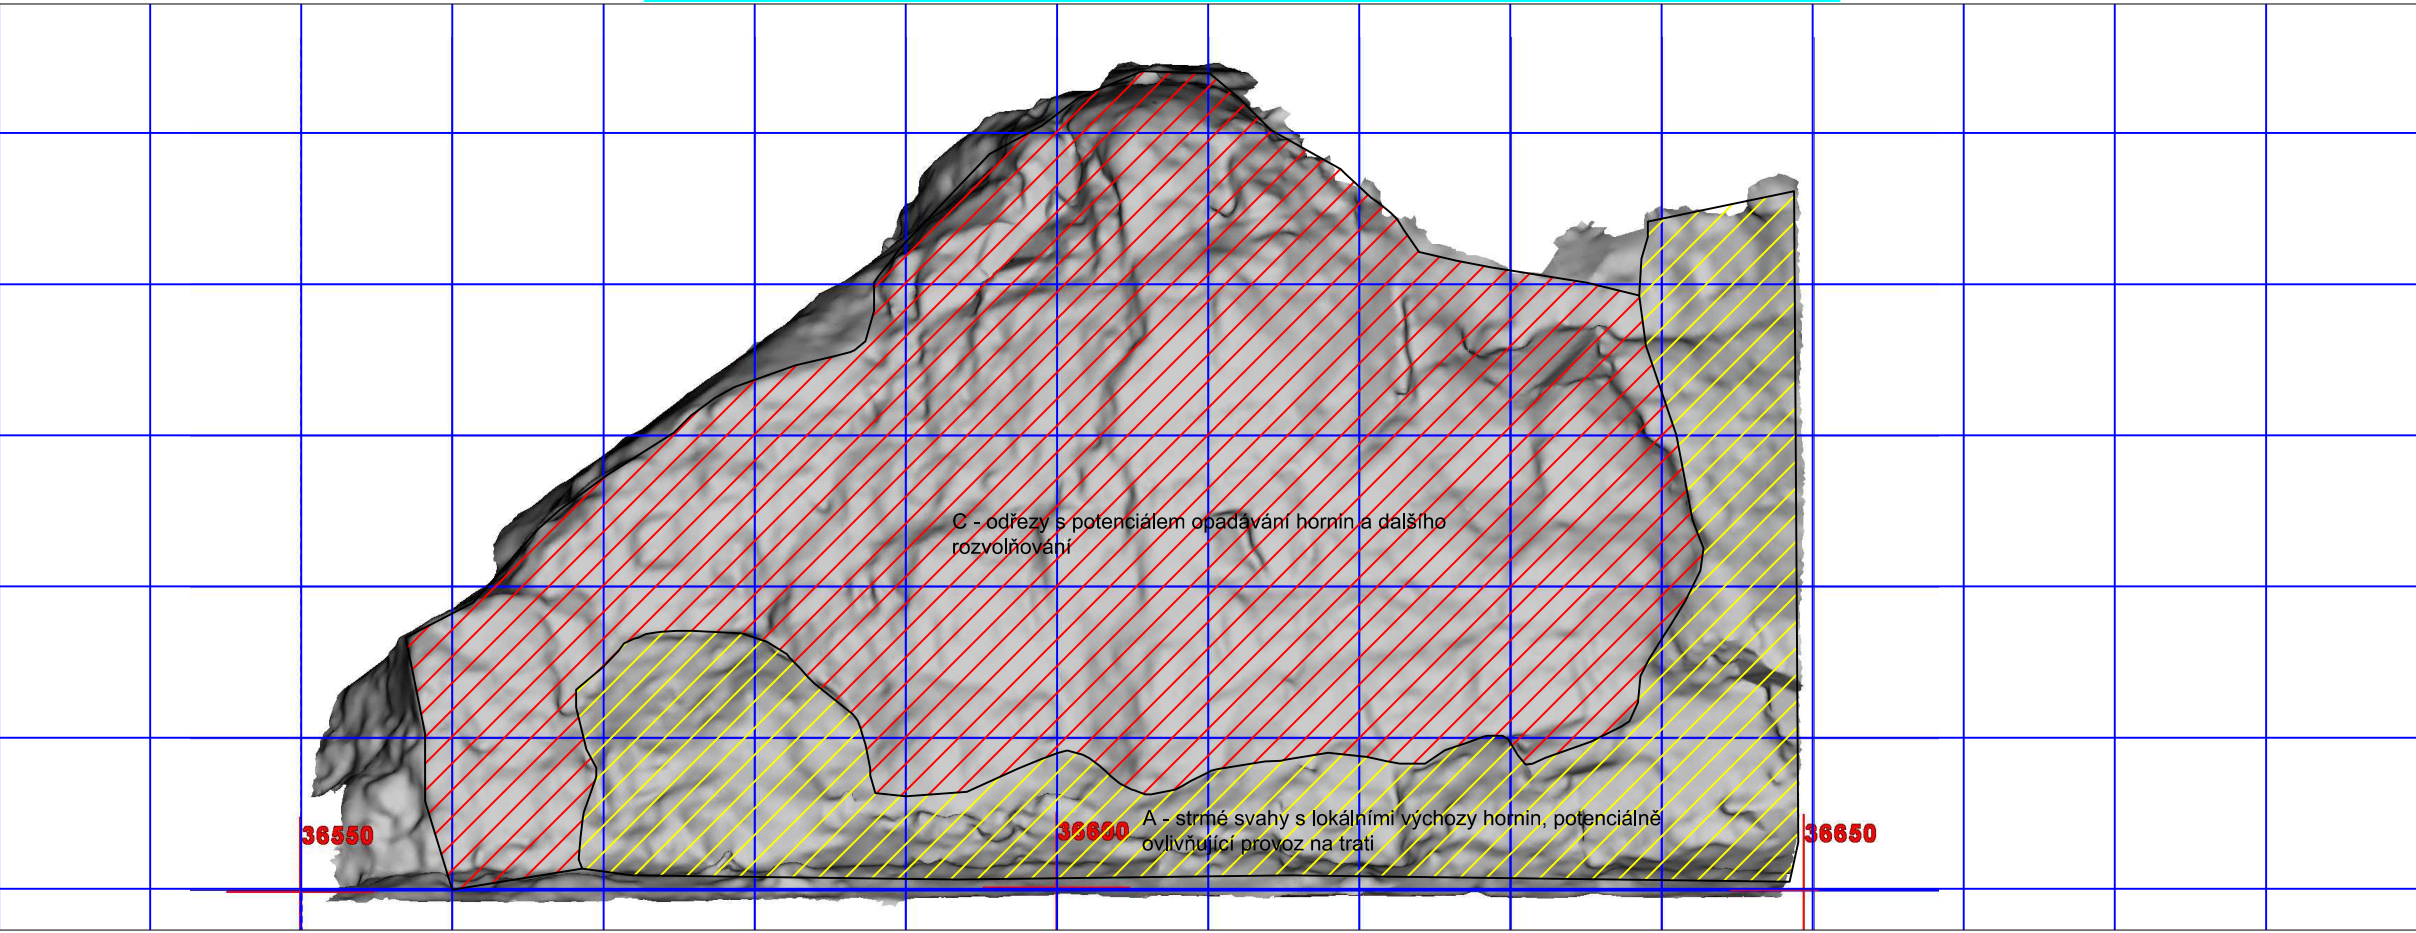
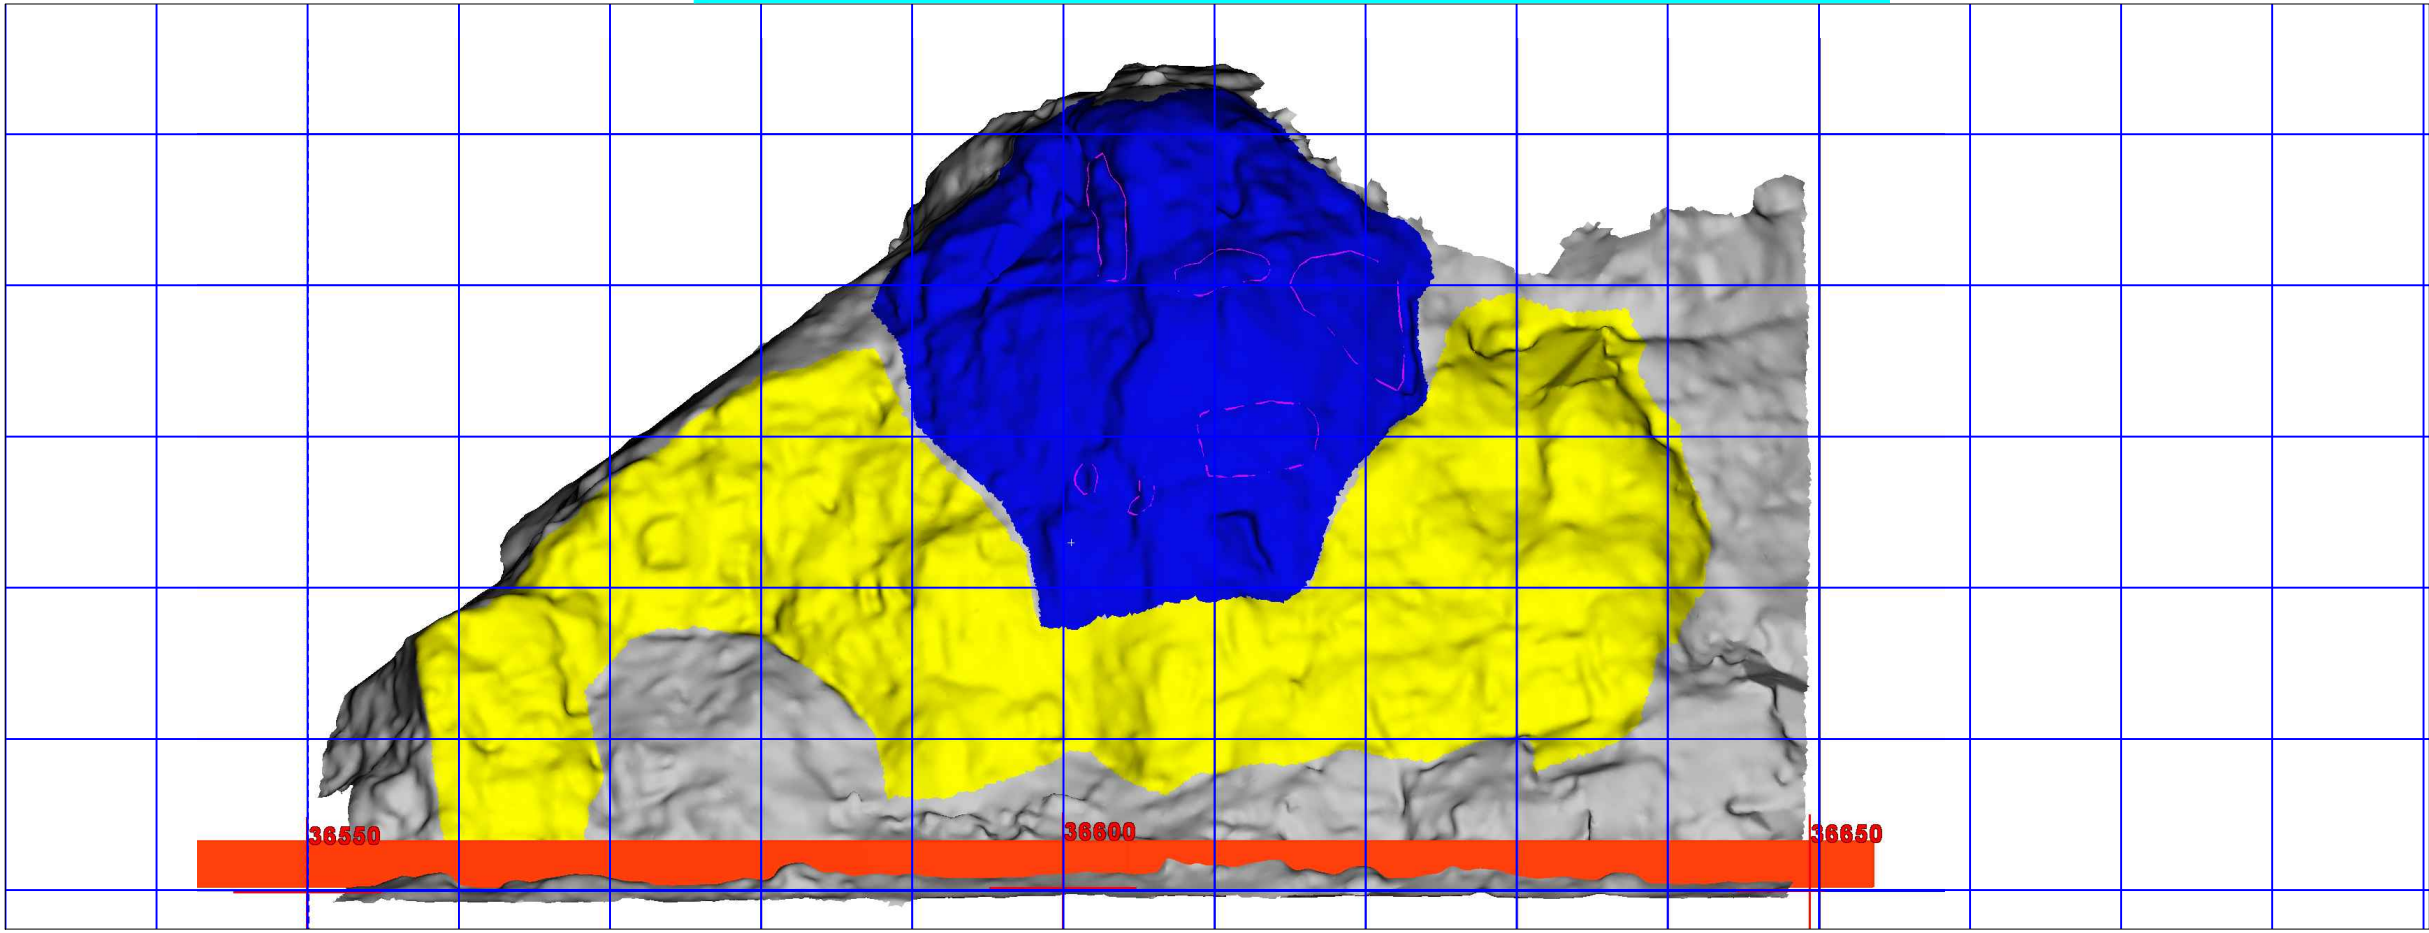
lokalita 18

pracovní snímek s návrhem technického řešení

km 36,550 - 36,650

vymezení kvazihomogenních celků

návrh technického řešení sanace
