tel.: +420 296 154 115	Podpis:	Název a účel díla:
Garant profese: Ing. Kateřina Hladká, Ph.D.		OPTIMALIZACE TRATI KARLŠTEJN (mimo) – BEROUN (mimo)
Stupeň: PŘÍPRAVNÁ DOKUMENTACE STAVBY

Zpracovatelský útvar: SUDOP PRAHA a.s. středisko 211	Název částí díla:	
Vedoucí útvaru: Ing. Hana Staňková	Souhrnná část	B
Odpovědný projektant: Ing. Jana Šafratová	Hodnocení vlivu stavby na životní prostředí	B.3
	Vliv stavby na životní prostředí	B.3.1

Vypracoval: Ing. Jana Šafratová	Podpis:	Název přílohy:	Složka:
Kontroloval: Ing. Petr Čichovský	Podpis:	Hluková studie	B.3.1.i
Skart. znak: V20/2040	Datum: 06/2019		Číslo příl.: 001
Počet formátů: -	Měřítko: -	IČD: 17 7171 02 03 00 00

Tato hluková studie byla zpracována pro část III. železničního koridoru v úseku Karlštejn (mimo) – Beroun (mimo). Řešený traťový úsek (stávající železniční tratě) začíná za železniční stanicí Karlštejn a končí u vjezdových výhybek železniční stanice Beroun.

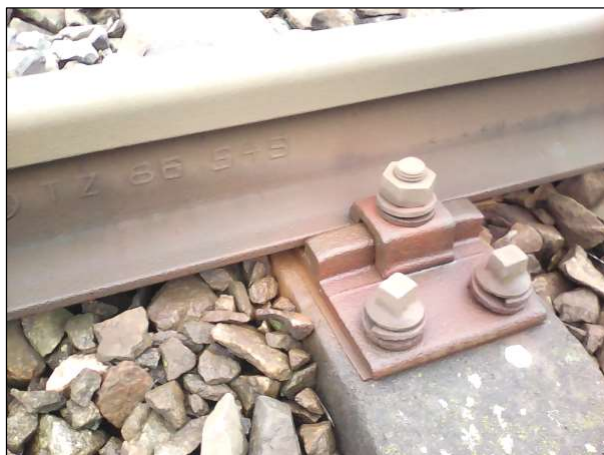
Kolejnice tvaru S 49 na betonových pražcích SB 8 nebo SB 6, tuhé upevnění K na žebrových podkladnicích. Stará infrastruktura, bez broušení kolejnic a bez protihlukových prvků. Výška štěrkového lože cca 20-30 cm.

Detail železničního svršku

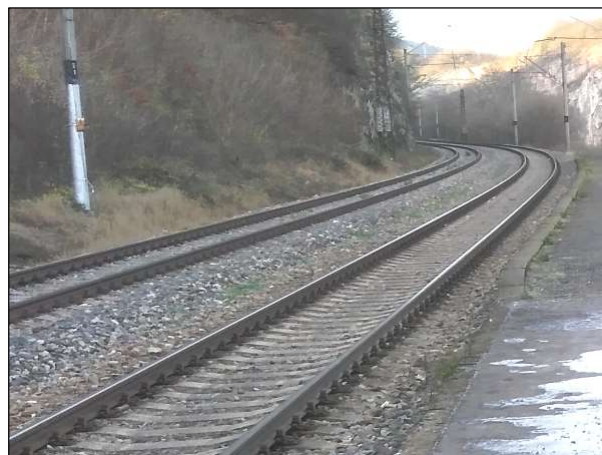
Trať starého typu, 2-kolejná, elektrifikovaná. V měřeném úseku byla provedena výměna kolejí, železniční svršek v dobrém technickém stavu. Maximální rychlost v měřeném úseku je 100 km/h v obou směrech.

Charakteristický stav trati v době měření

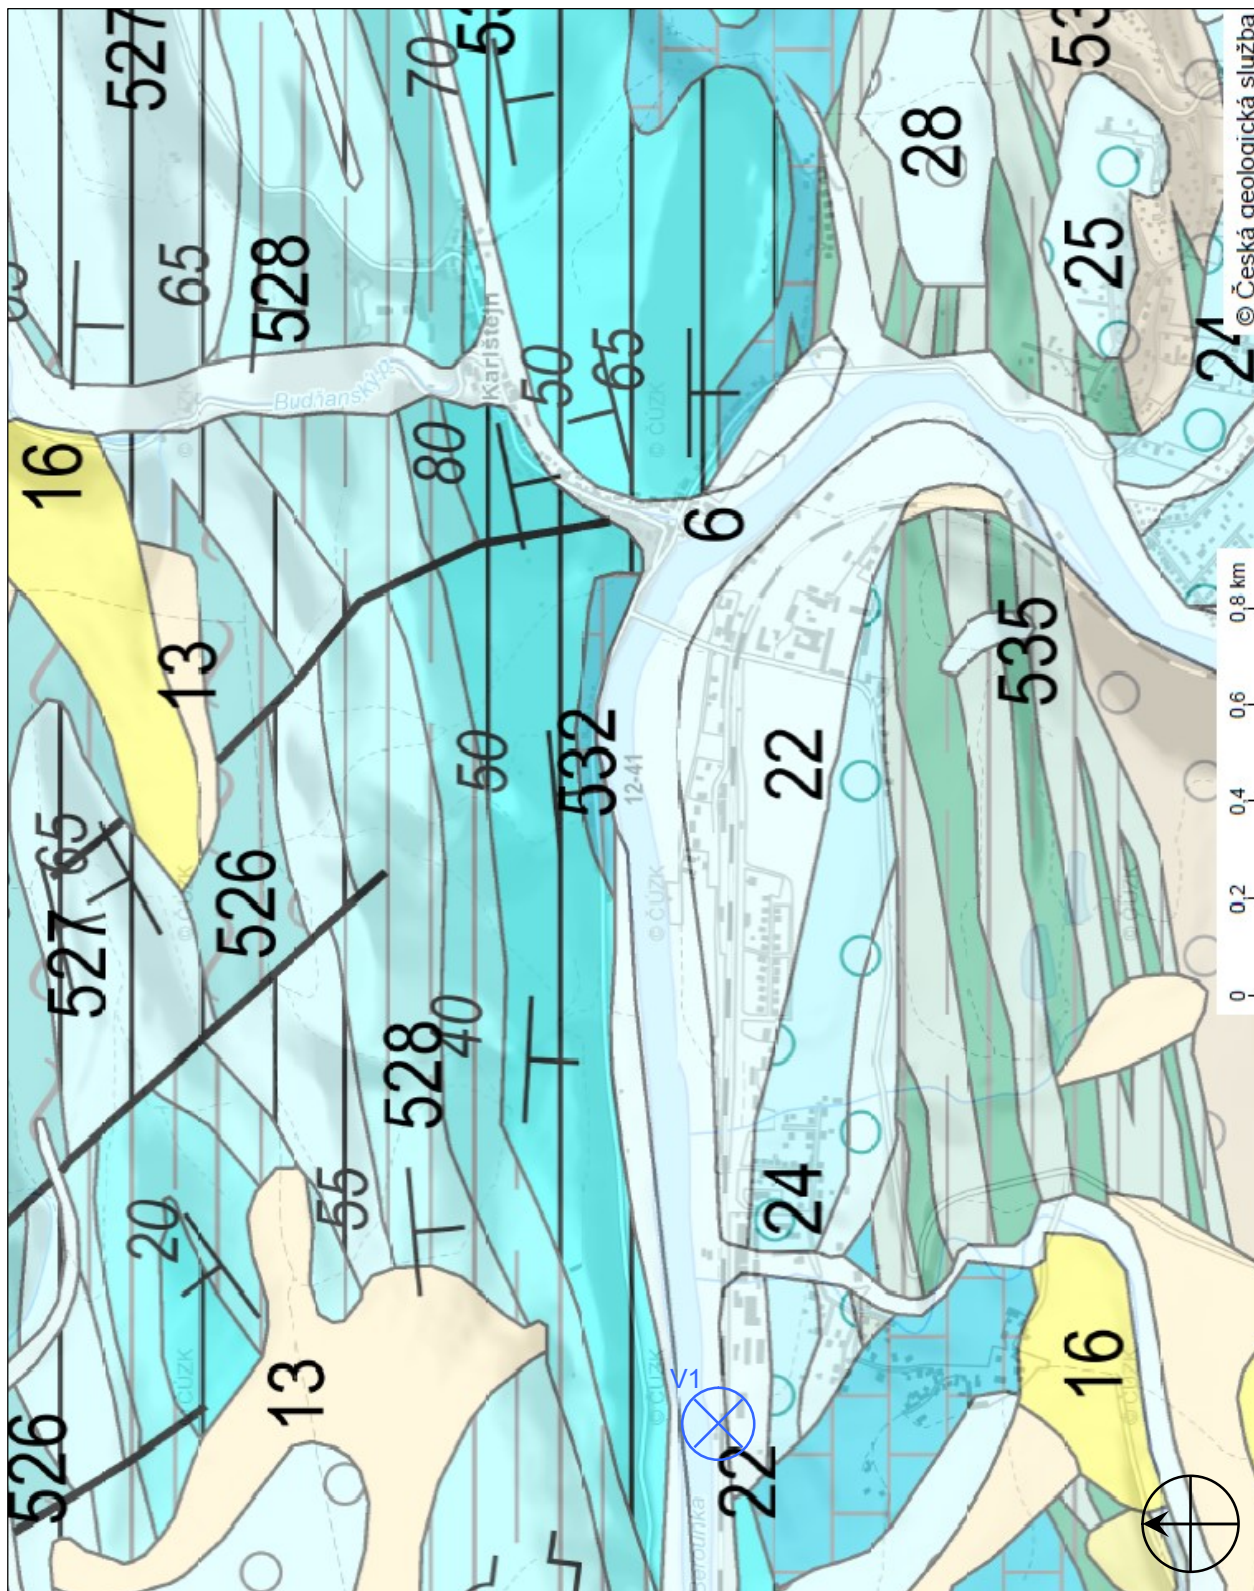
Geologická mapa M 1:25000 (tištěno bezrozměrně, zdroj Geoportál ČGS):

Plocha určená k posouzení přenosu vibrací z trati do měřeného domu leží na území holocenních nivních sedimentů (6, fluvialní nečlenené sedimenty), což je podloží silně náchylné na intenzivní přenos vibrací v případě nasycení terénu vodou. Déle trvající zvodnění podpovrchových vrstev zde může nastat pouze při sezonním nebo klimaticky daným vzestupem hladiny spodní vody. Podloží je stabilní. Srážková voda má na celé měřené ploše volný odtok, nasycení terénu vodou může mít jen krátkodobé trvání.

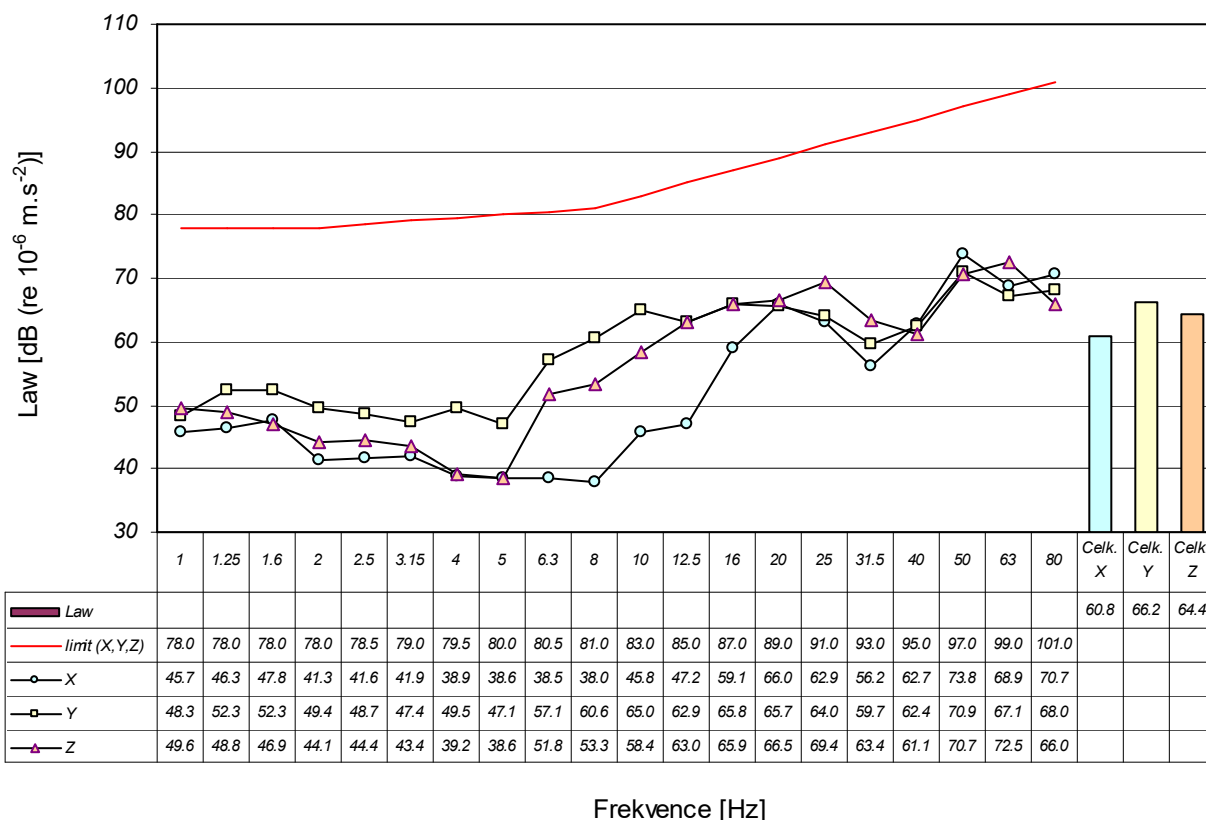
Rychlík 362+5, 12:47 h; 1/3 okt. frekvenční analýza v reálném čase

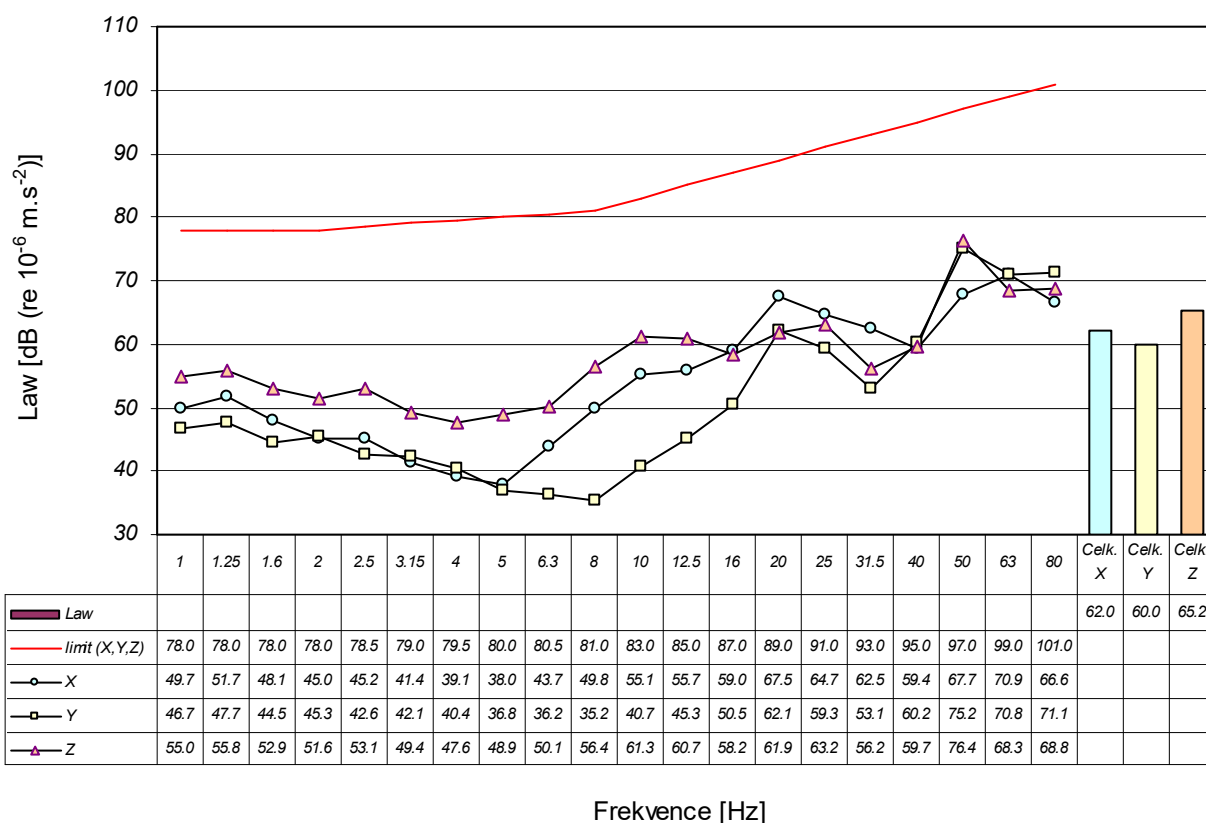
Os 2x471, 13:02; 1/3 okt. frekvenční analýza v reálném čase

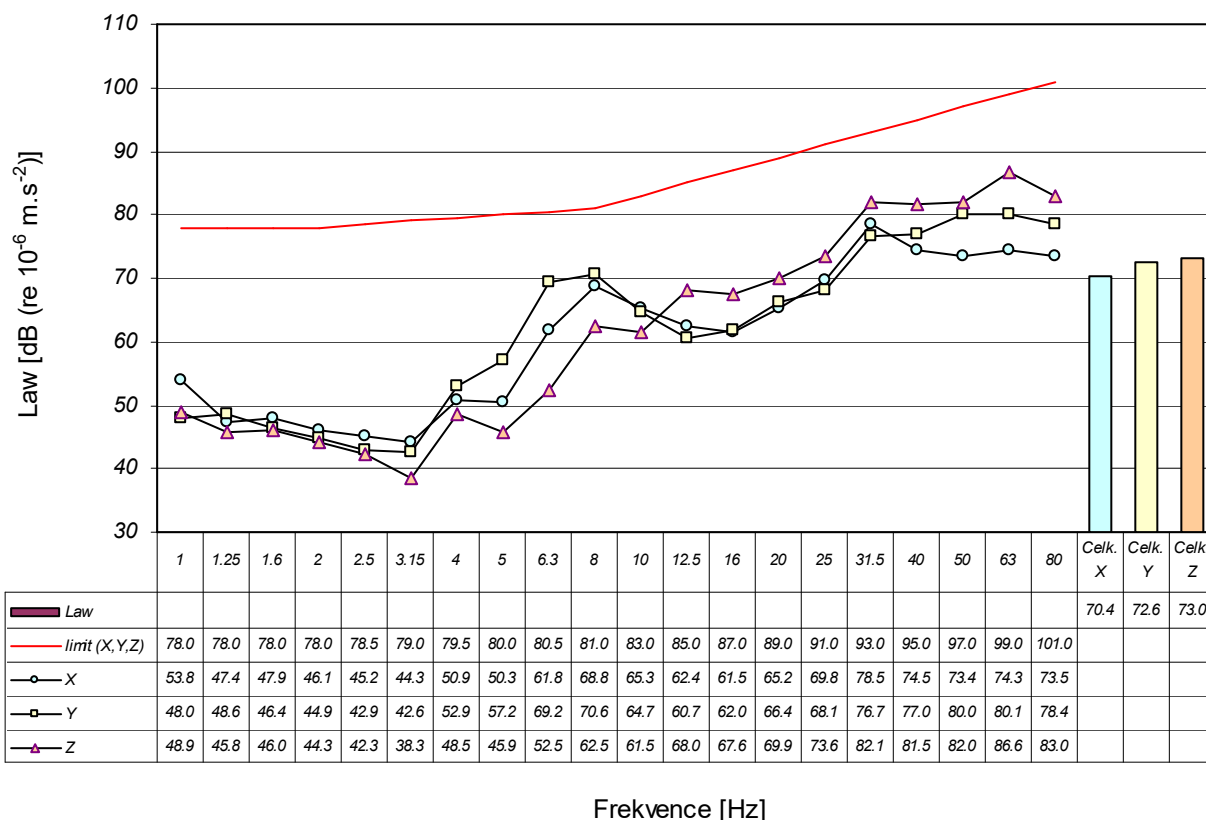
N, 40 x cement, 20:20 h; 1/3 okt. frekvenční analýza v reálném čase

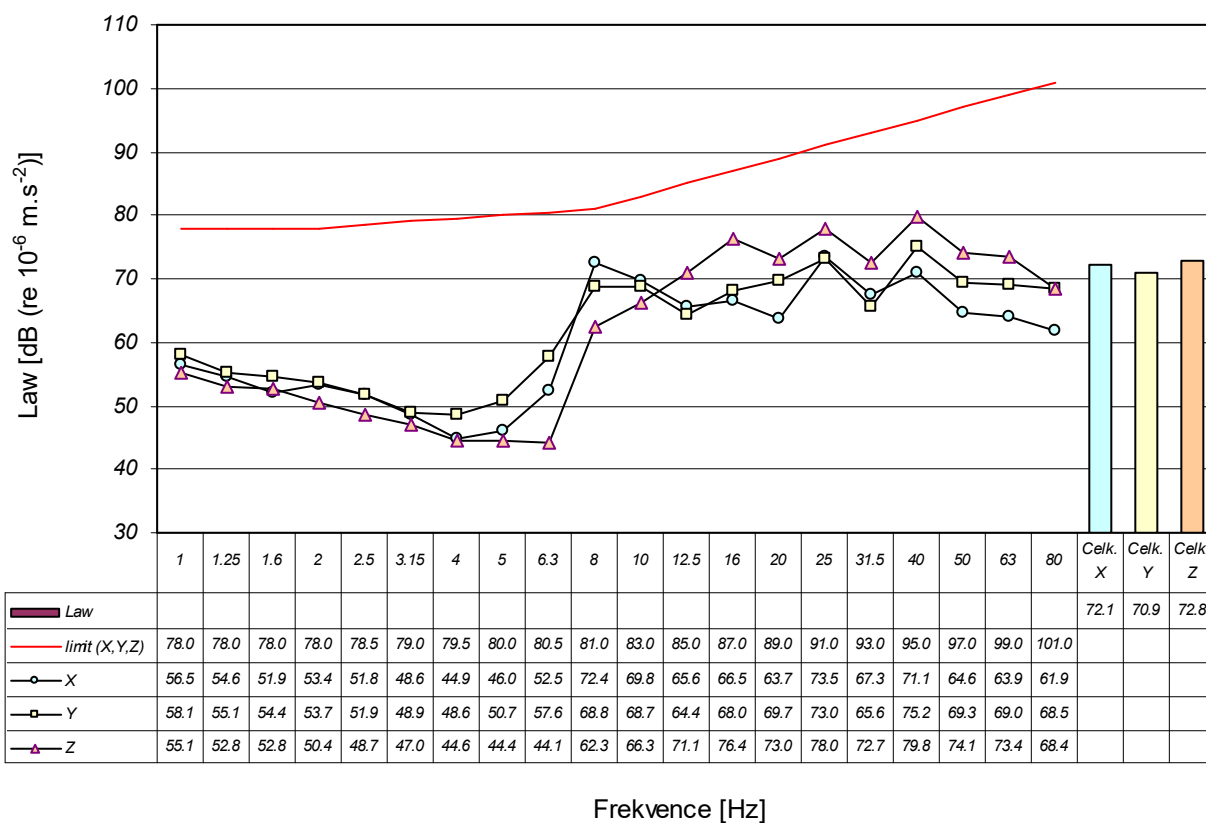
N, 28 x mix, 22:43 h; 1/3 okt. frekvenční analýza v reálném čase

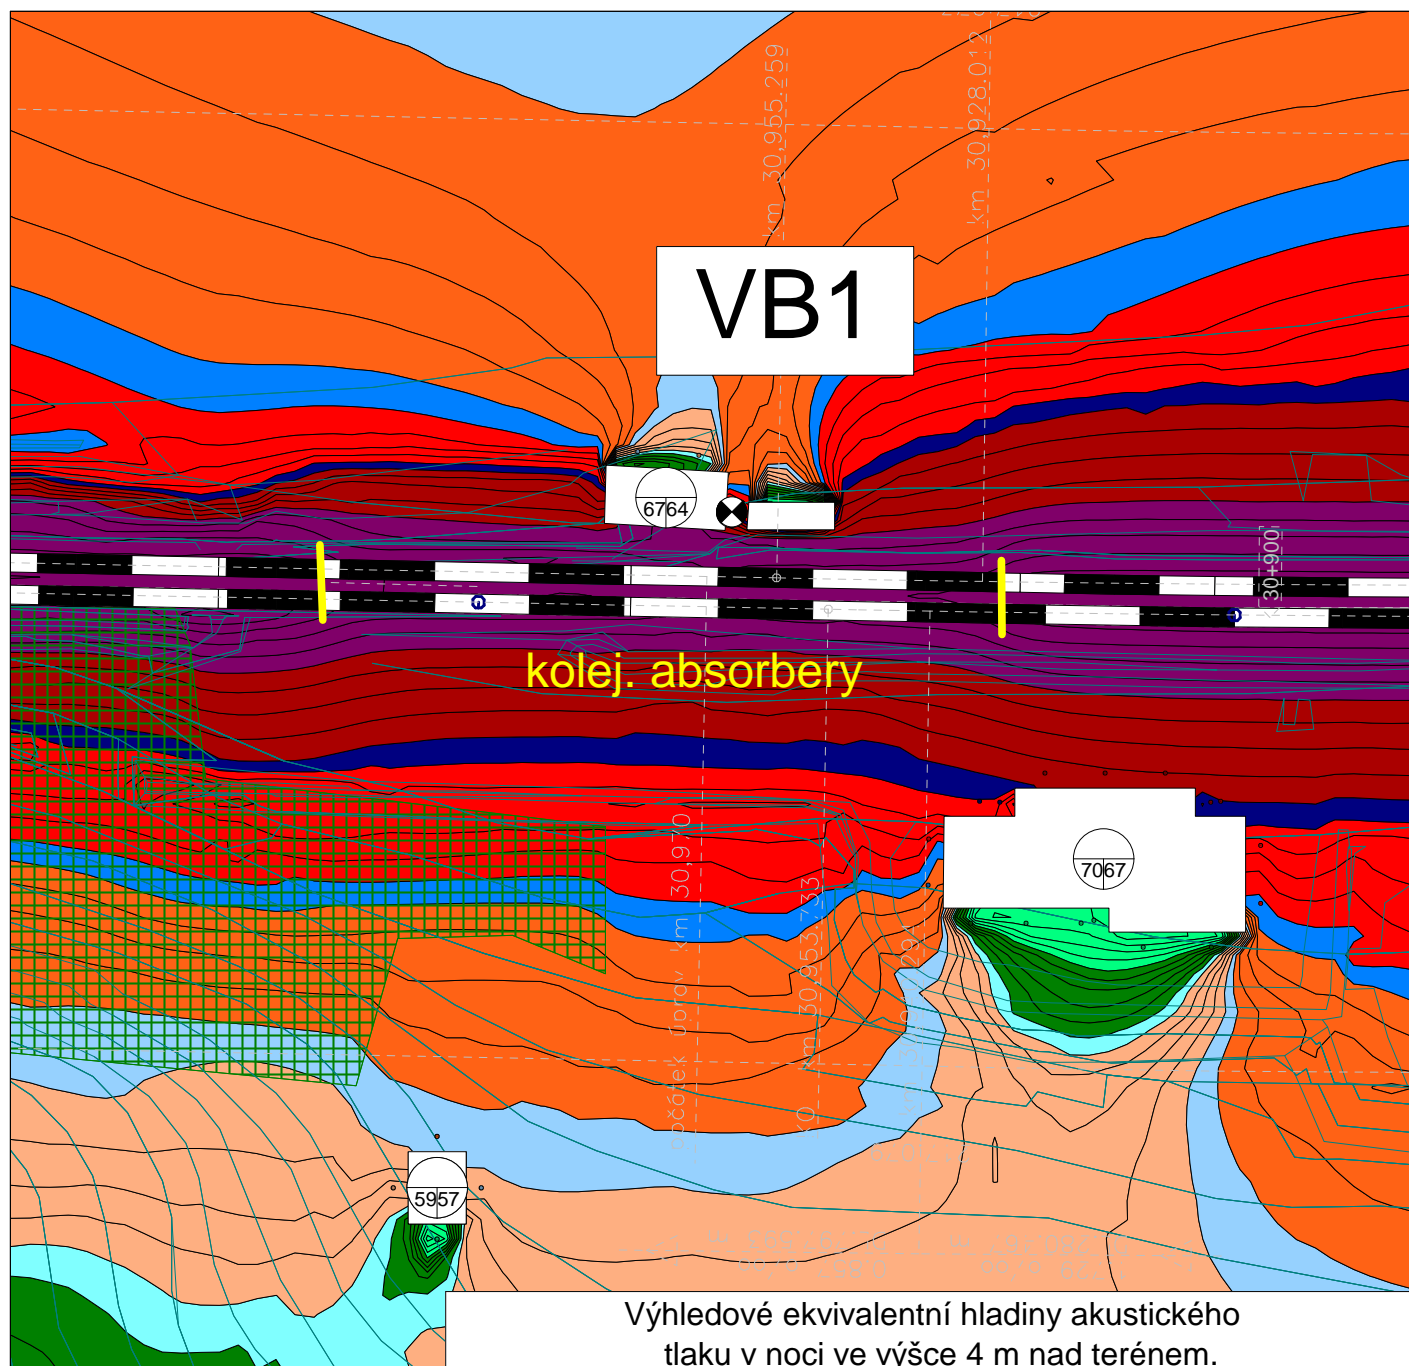
Situace VB1

Výhledové ekvivalentní hladiny akustického
tlaku v noci ve výšce 4 m nad terénem.

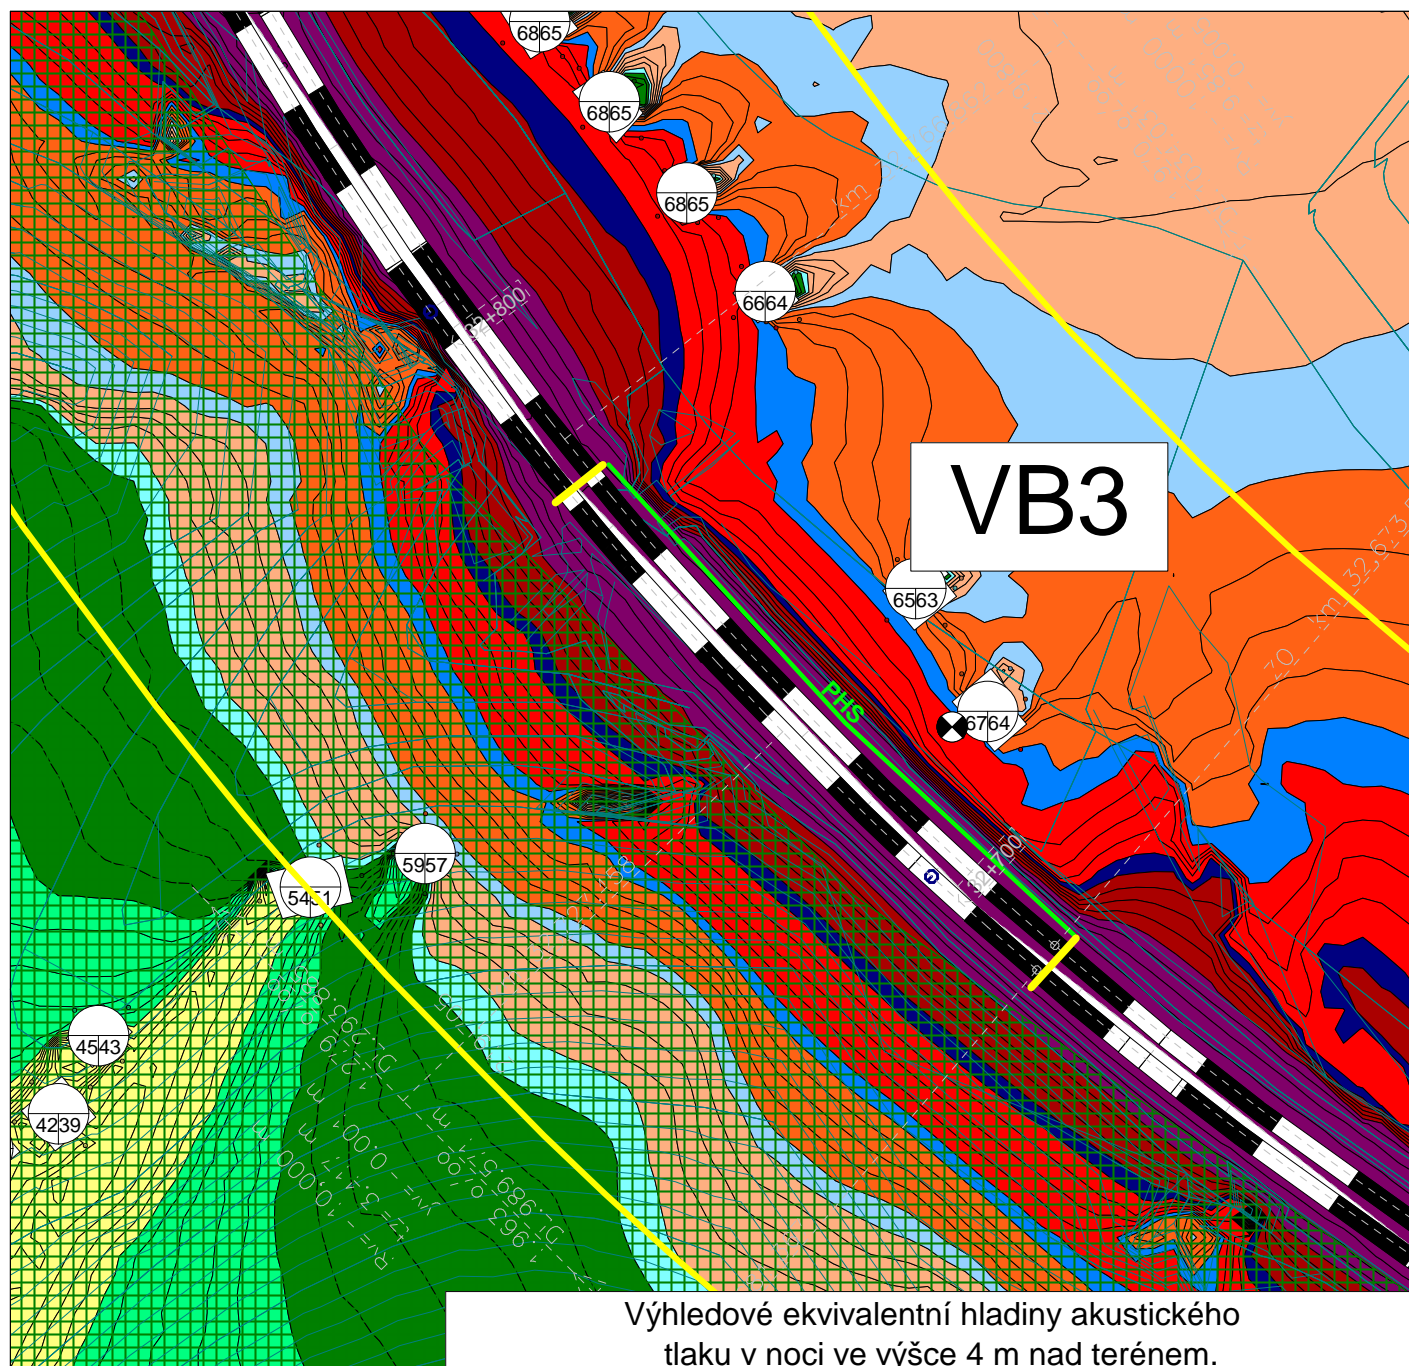
Situace VB3

Výhledové ekvivalentní hladiny akustického
tlaku v noci ve výšce 4 m nad terénem.

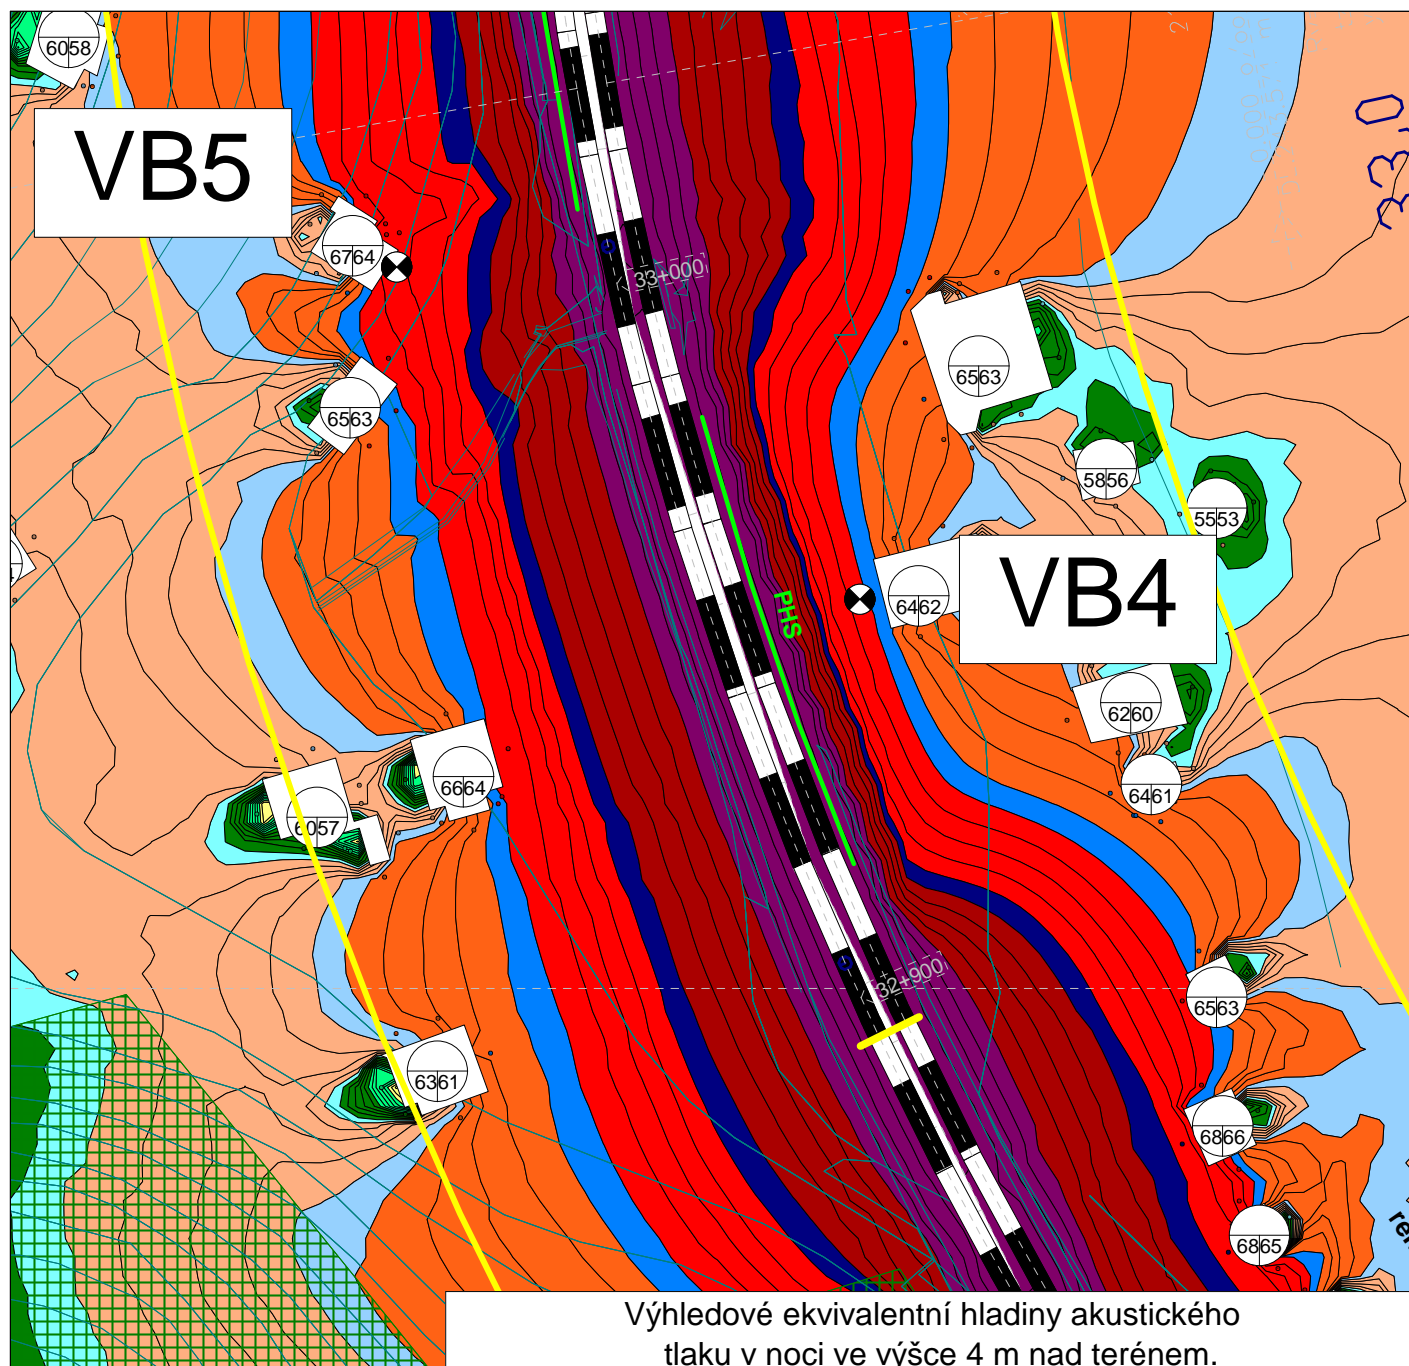
Situace VB4

Výhledové ekvivalentní hladiny akustického
tlaku v noci ve výšce 4 m nad terénem.

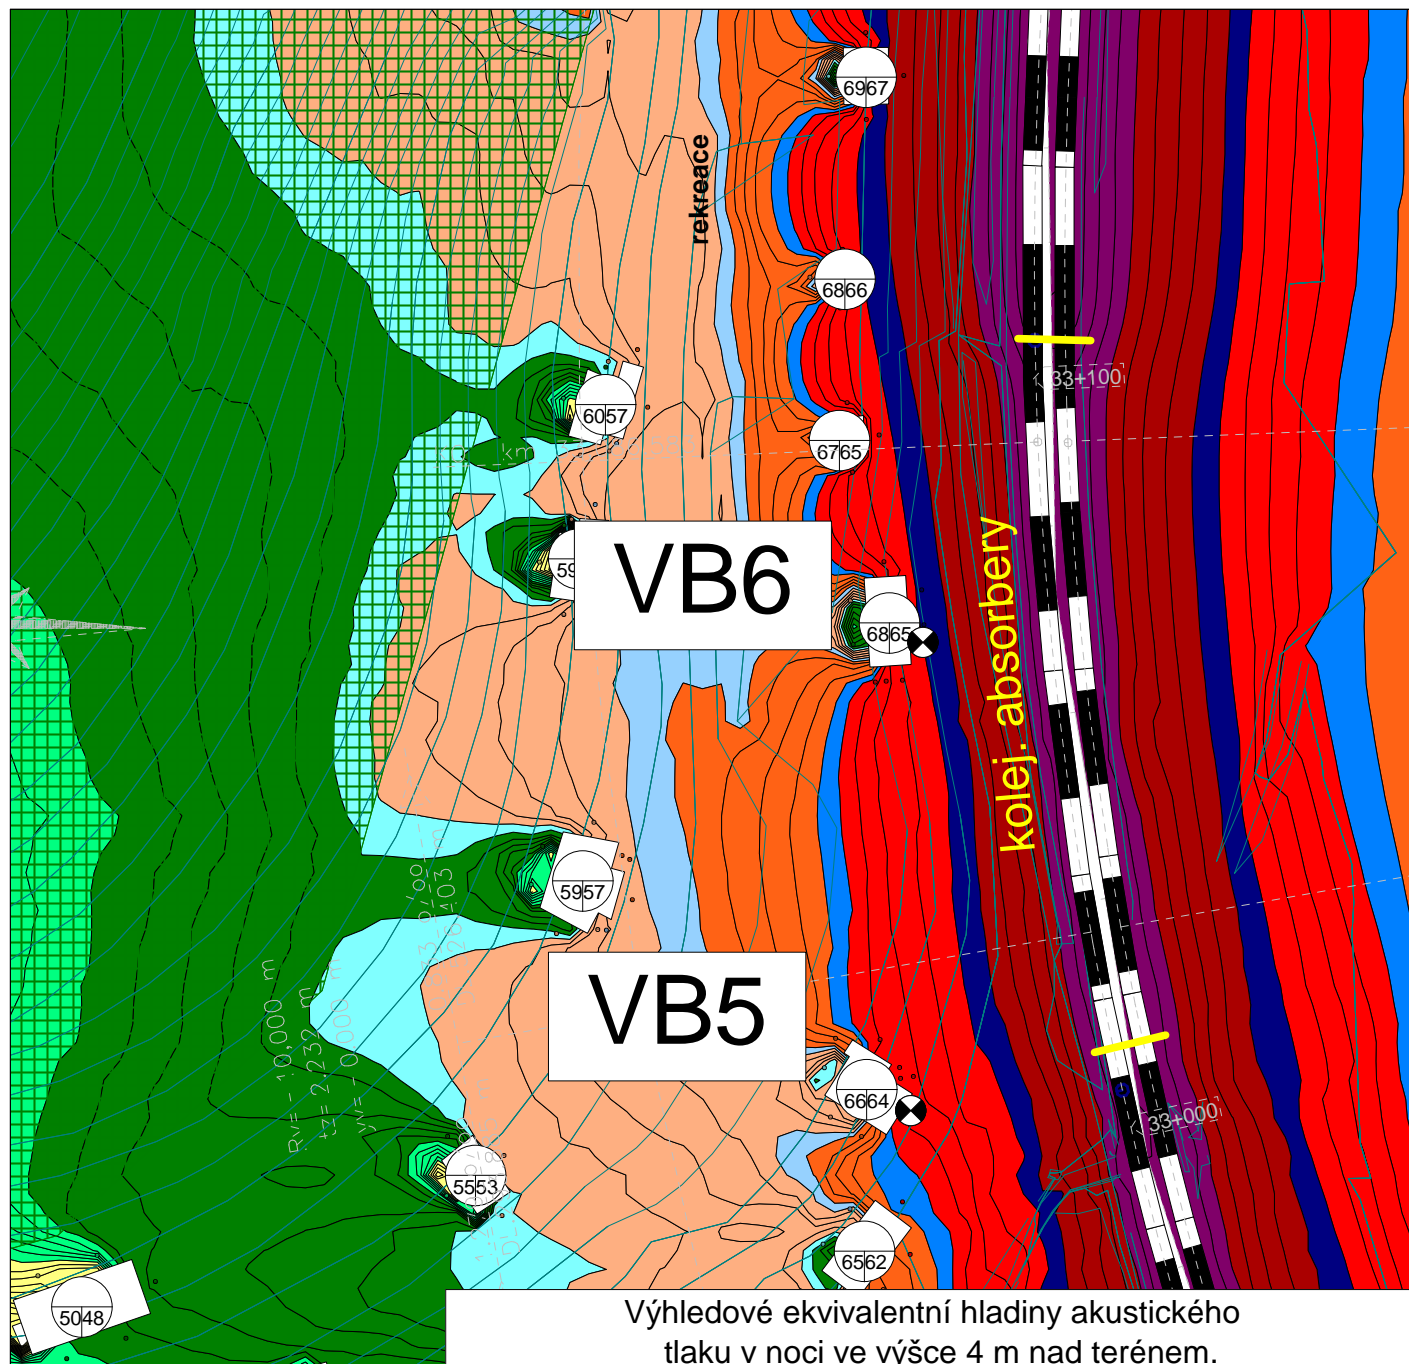
Situace VB6

Výhledové ekvivalentní hladiny akustického
tlaku v noci ve výšce 4 m nad terénem.

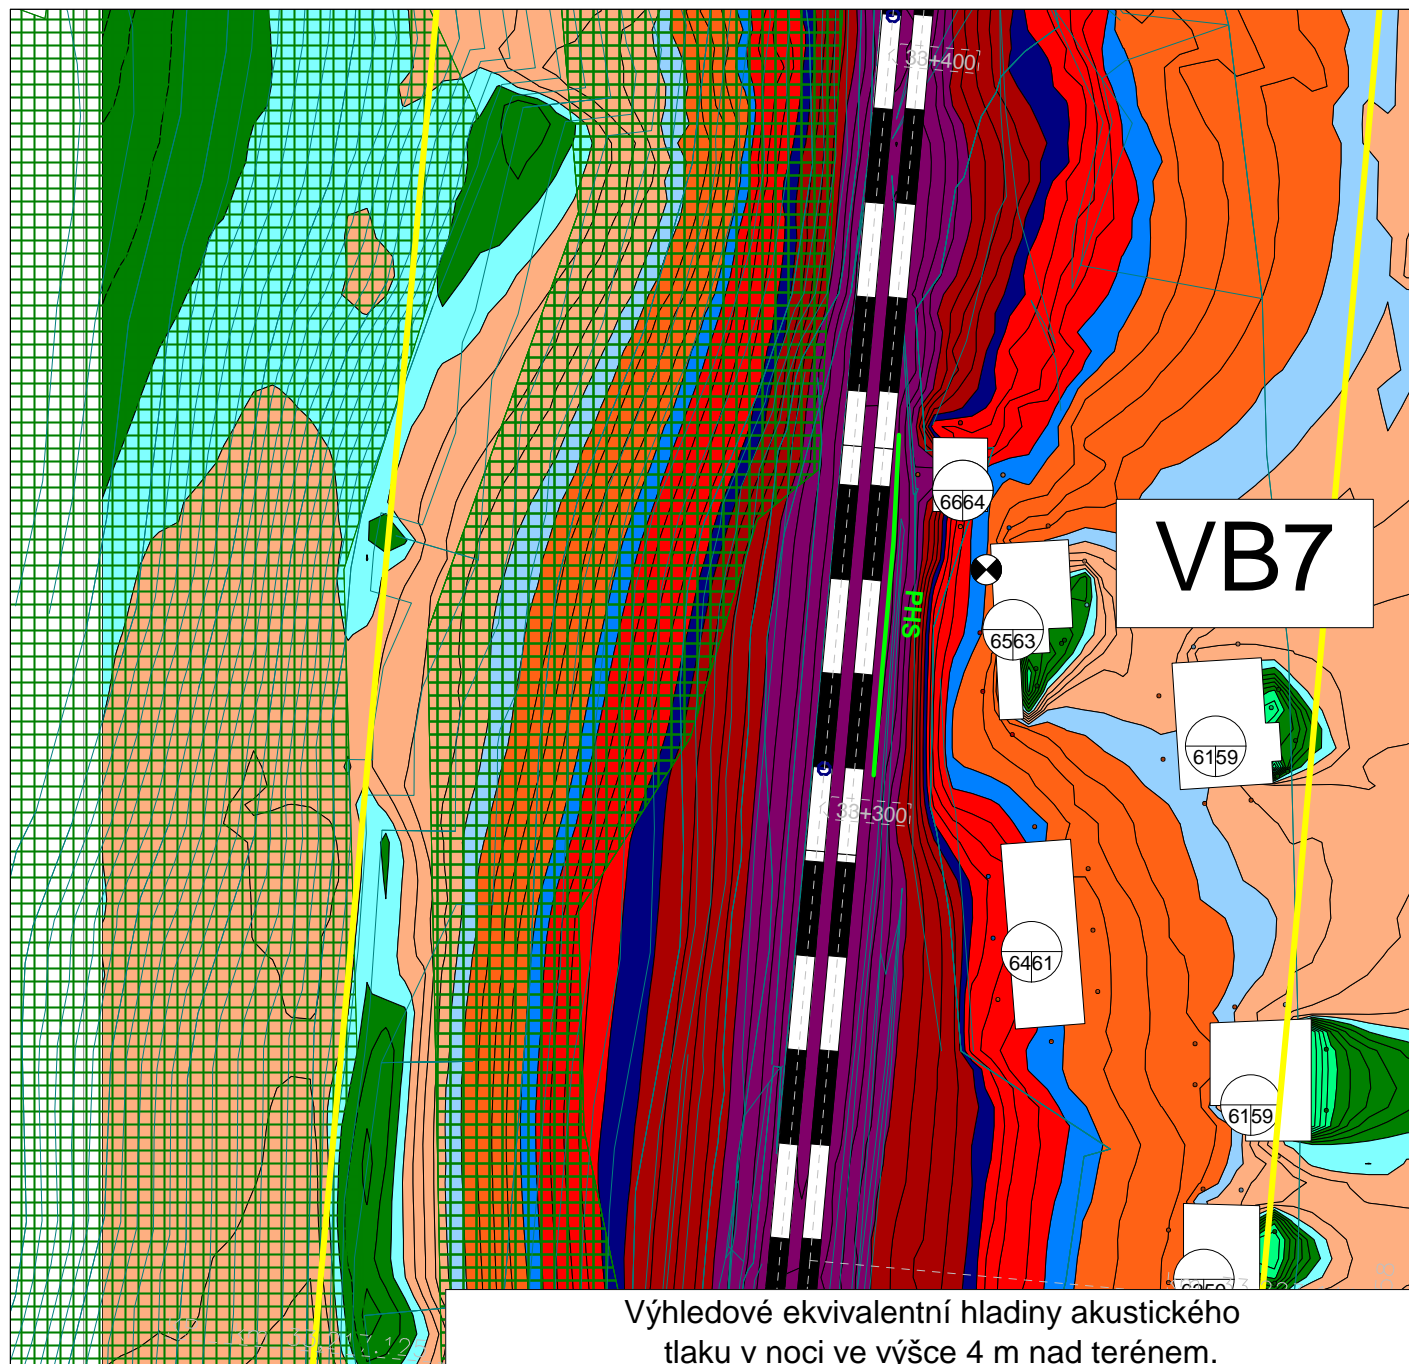
Situace VB7

Výhledové ekvivalentní hladiny akustického
tlaku v noci ve výšce 4 m nad terénem.
