PROTOKOL O ZKOUŠCE

5136-S92-18

Dětmárovice - Petrovice u K. - státní hranice PR, BC	PDF
Měření hluku z železniční dopravy	Revize 0

Objednatel, adresa	AF-CITYPLAN s.r.o., Magistrů 1275/13, 140 00 Praha 4 – Michle
Číslo objednávky	2018/0148-03
Číslo zakázky	5136-S92-18
Datum přijetí zakázky	4.10.2018
Datum provedení zkoušky	17.-18.10.2018 a 14.-15.11.2018
Měření provedli	Ing. Patrik Holeček, Tomáš Vlasák, Dagmar Zázvorková, Dana Thorovská,
Protokol vypracoval	Ing. Patrik Holeček
Účel (stupeň)	DSP
Počet stran	38
Elektronická verze	5136_protokol-hluk Rekonstrukce trati Dětmárovice-Petrovice u Karviné

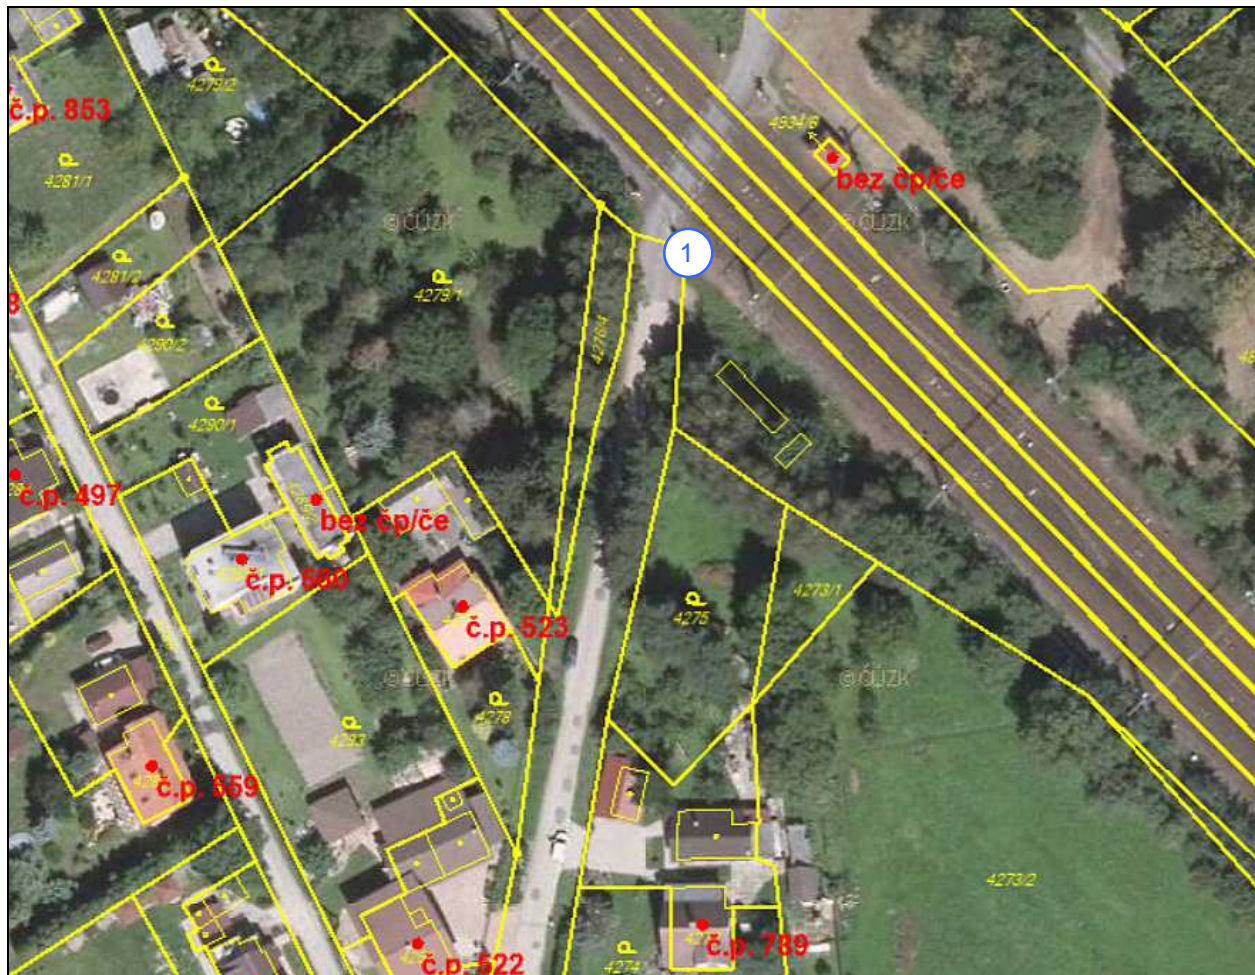
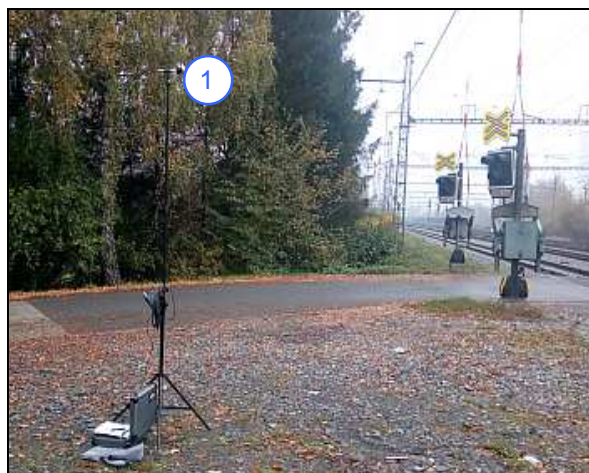
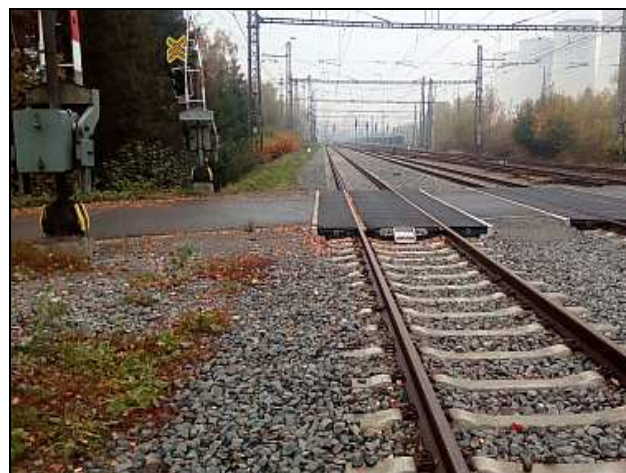
Bod 1 – Dětmarovice – 7,5 m od osy nejbližší koleje (nejbližší objekt č.p. 523)

Mikrofon byl umístěn ve vzdálenosti 7.5 m od osy nejbližší staniční koleje v žst. Dětmorovice, na petrovickém (karvinském) zhlaví v pozici dle fotodokumentace, ve vodorovné poloze směřovaný na trať, na stativu ve výšce 4.0 m nad terénem, připojen ke zvukoměru prodlužovacím kabelem. Na mikrofonu nasazen kryt proti větru. Nejsou zde splněny podmínky pro odečet korekce pro měření na odrazivé fasádě; $K(f) = 0.0$ dB. Vzdálenost měř. bodu od osy nejbližší koleje: 7.5 m.

Trať je vedena v rovině, v měřeném profilu trati v šíření hluku z dráhy na měřicí bod nic necloní. Stav kolejového svršku: upevnění pružné bezpodkladnicové na betonových prazcích a pevné podkladnicové na betonových prazcích.

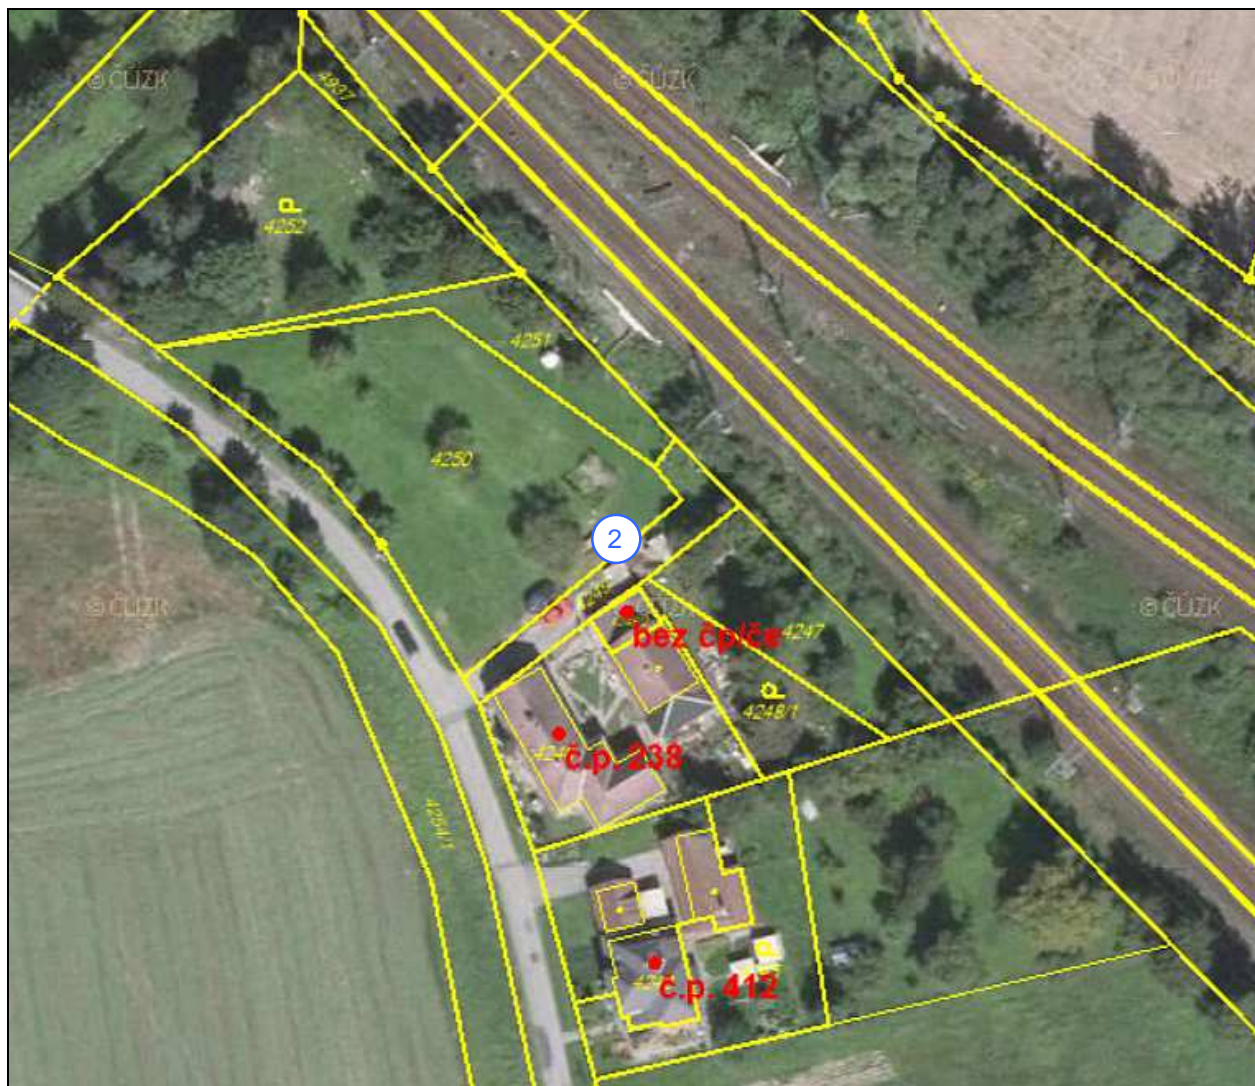
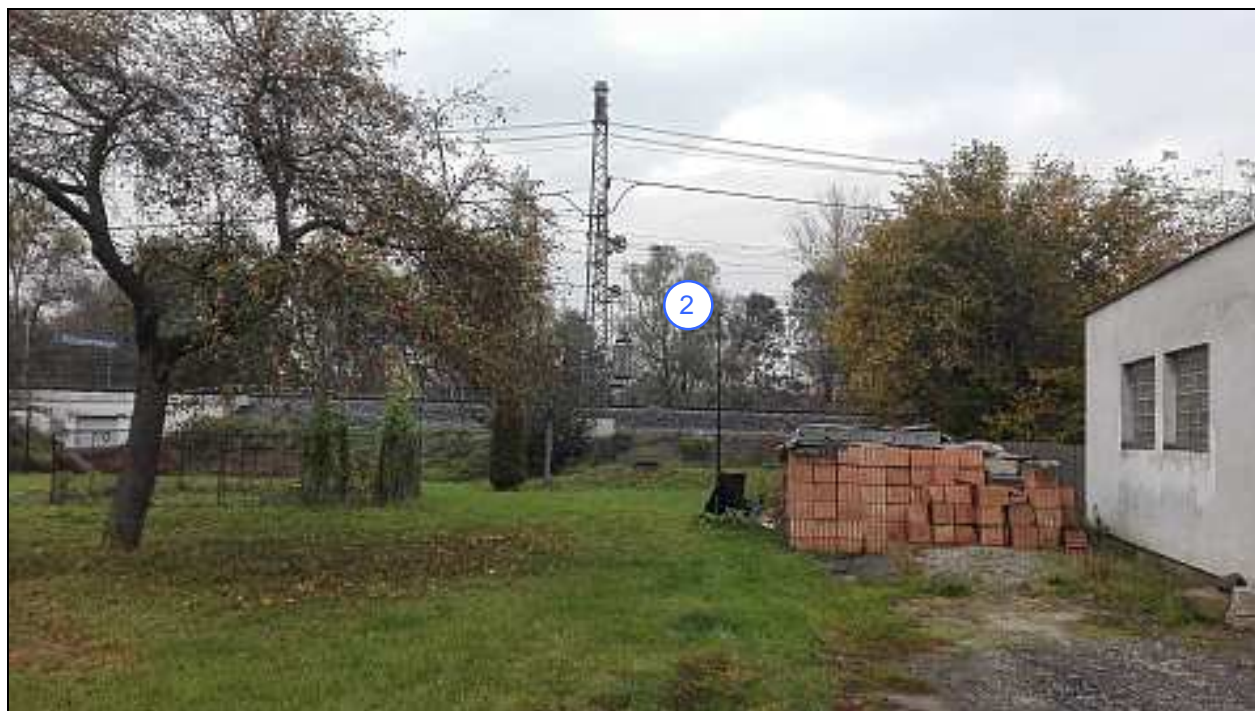
Bod 2 – Dětmarovice – hranice pozemku p.č. 4249 před objektem č.p. 238

Mikrofon byl umístěn v úrovni nejbližší zástavby u přilehlého objektu č.p. 238 v pozici dle fotodokumentace, ve vodorovné poloze směřovaný na trať, na stativu ve výšce 4.5 m nad terénem, připojen ke zvukoměru prodlužovacím kabelem. Na mikrofonu nasazen kryt proti větru. Nejsou zde splněny podmínky pro odečet korekce pro měření na odrazivé fasádě; $K(f) = 0.0$ dB. Vzdálenost měř. bodu od osy nejbližší koleje: 26.3 m.

Trať je vedena na cca 3 m vysokém náspu, v měřeném profilu trati v šíření hluku z železnice na měřicí bod nic necloní. Stav kolejového svršku: upevnění pružné bezpodkladnicové na betonových prazcích a pevné podkladnicové na betonových prazcích.

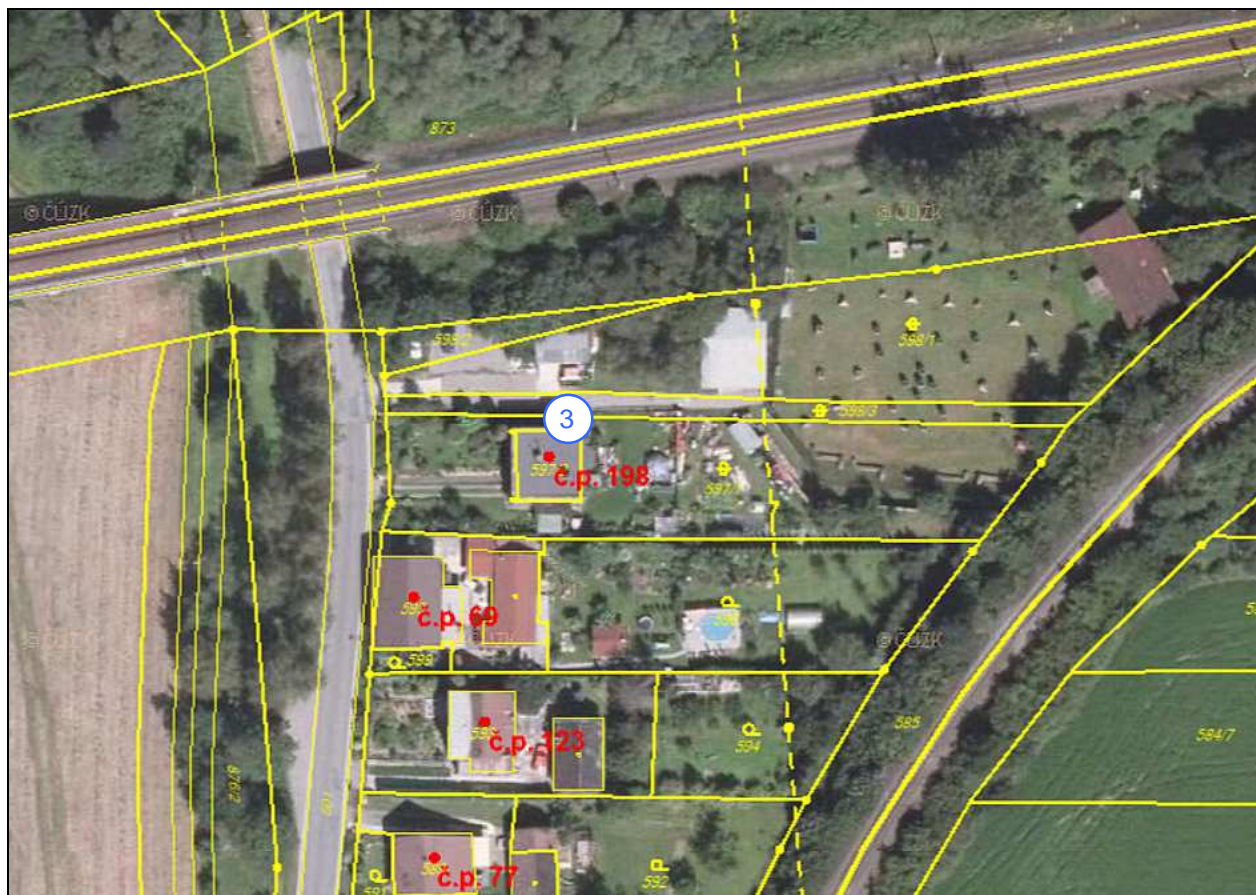
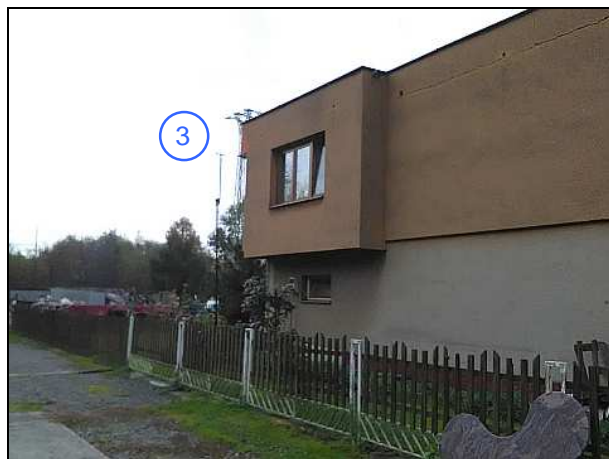
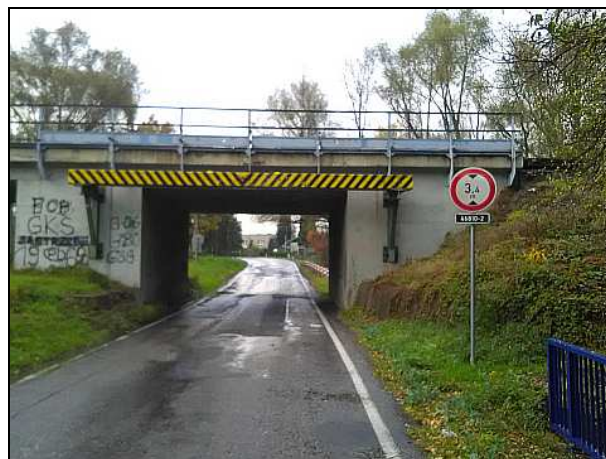
Bod 3 – Závada – CHVPS* č.p. 198

Mikrofon byl umístěn před zavřeným oknem pobytové místnosti v úrovni II. NP v nejexponovanější severní fasádě objektu č.p. 198 orientované k železniční trati v pozici dle fotodokumentace. Mikrofon byl ve vodorovné poloze směřovaný na trať, na stativu ve výšce 4.5 m nad terénem, připojen ke zvukoměru prodlužovacím kabelem. Na mikrofonu nasazen kryt proti větru. Jsou zde splněny podmínky pro odečet korekce pro měření na odrazivé fasádě; $K(f) = 2.0$ dB. Vzdálenost měř. bodu od osy nejbližší koleje: 36.6 m.

Trať je vedena na vysokém náspu v návaznosti na mostní konstrukci, v měřeném profilu trati v šíření hluku z železnice na měřicí bod nic necloní. Stav kolejového svršku: upevnění pružné bezpodkladnicové na betonových pražcích.

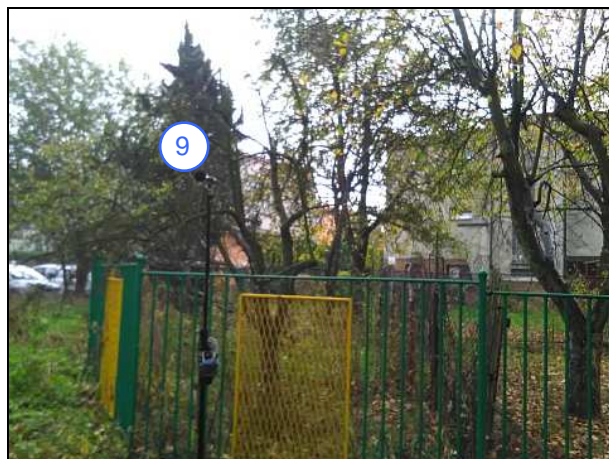
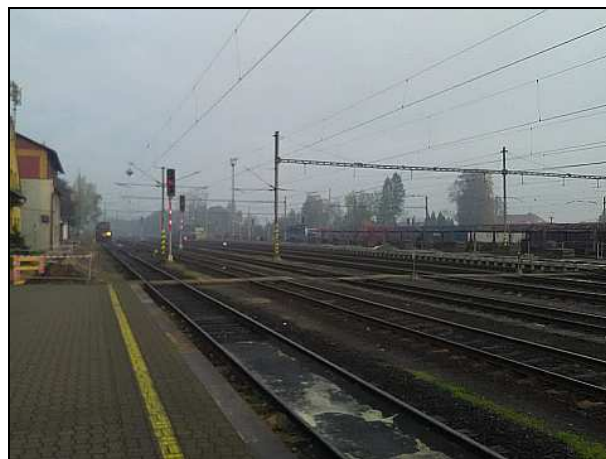
Bod 10 – Petrovice u Karviné - hranice pozemku p.č. 656 u č.p. 353

Do snímků katastrální mapy a fotografií jsou vyneseny přesné pozice referenčních bodů. Tisk bezrozměrný
