REVITA ENGINEERING - laboratoř fyzikálních faktorů
Akreditovaná laboratoř č. L 1478
Havlíčková 1307/12, 412 01 Litoměřice

PROTOKOL O ZKOUŠCE Č. 4837-297-17

Optimalizace traťového úseku Karlštejn (mimo) – Beroun (mimo)	PDF
Měření hluku a vibrací z železniční dopravy	Revize 0

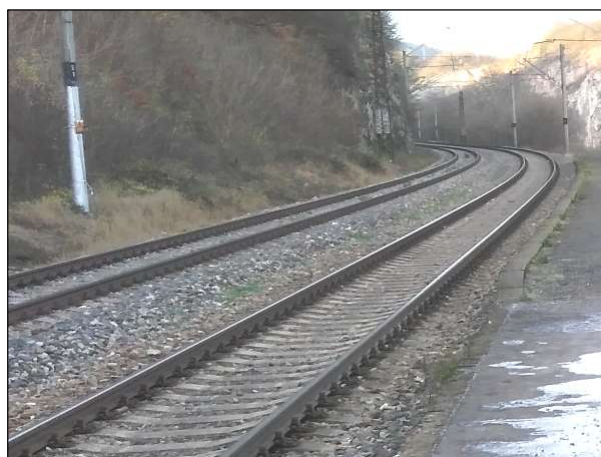
Charakteristický stav trati v době měření

Trať starého typu, 2-kolejná, elektrifikovaná. V měřeném úseku byla provedena výměna kolejí, železniční svršek v dobrém technickém stavu. Maximální rychlost v měřeném úseku je 100 km/h v obou směrech.
