**Zvýšení stability skalních masivů na trati Pňovany -
Bezručice**

ING. PETR NOVÁK  	Měřítko:	
OBJEKT: SO 102 – Sanace skalních masivů v km 11,80 - 11,90 vpravo			Část: D.2.2	Paré:
PŘÍLOHA: TECHNICKÁ ZPRÁVA			Příloha: 1

SO 102 – Sanace skalních masivů v km 11,80 – 11,90 vpravo

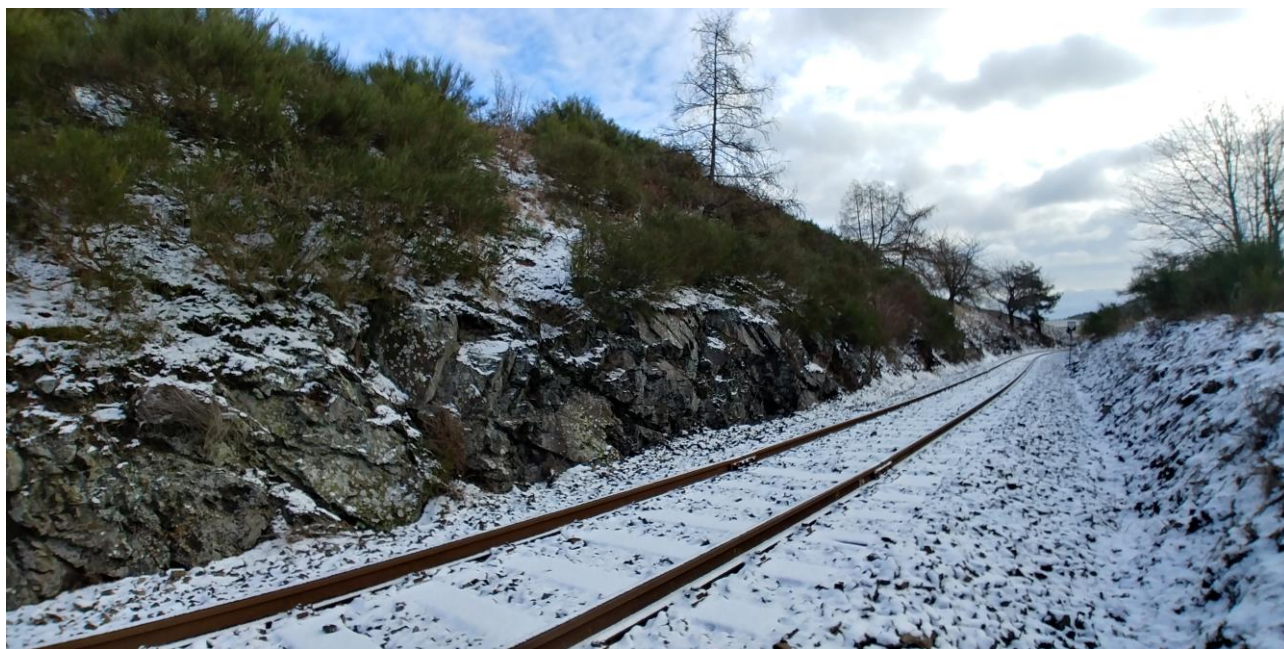
Obr. 1 Skalní zářez v km 11,85

Železniční zářez odhaluje skalní masiv na pravé straně výšky cca 2m. Celková hloubka zářezu je cca 8m. Svah je pokrytý travami a několika vzrostlými stromy. Zářez byl vybudován uměle kolem roku 1900. bez větších zásahů přetrval do současnosti.

V této části zájmového území mají skalní výchozy sklon $60 - 85^{\circ}$. Droby a svory jsou v povrchové zóně slabě zvětralé až úplně zvětralé, náleží do třídy R4 – R6 (dle ČSN 73 1001). Hloubka zóny zvětrání závisí na intenzitě strukturního poškození horského masívu. Hustota diskontinuit je velmi velká. Systém průběžných puklin, vzájemně kosých, způsobuje vznik kosoúhlých bloků. Nepříznivý směr diskontinuit je v pravém zářezu 150/60, 230/80, 20/70 a 200/45, v levém zářezu je nepříznivý směr diskontinuit 340/30, 330/80. Stupeň porušení jednotlivých skalních objektů je proměnný. Skalnatý svah je po celé délce v horní polovině porostlý náletovou vegetací. Působením kořenového systému náletové vegetace dochází k postupnému rozvolňování skalního masívu. Četnost opadávání horninových úlomků a drobných řícení je velmi vysoká.

- 1) Odstranění náletové vegetace, likvidace kořenového systému, kácení 9 vzrostlých stromů.
- 2) Očištění skalního výchozu od horninových úlomků do hloubky 0,5 m, jedná se o odstranění silně zvětralých a volných částí skalního masivu. Geotechnický dozor musí práce na skalním svahu aktivně kontrolovat a rozhodovat o způsobu a rozsahu čištění.
