**Zvýšení stability skalních masivů na trati Pňovany –
Bezručice**

INŽENÝRSKOGEOLOGICKÝ PRŮZKUM

číslo úkolu 19 055

Závěrečná zpráva

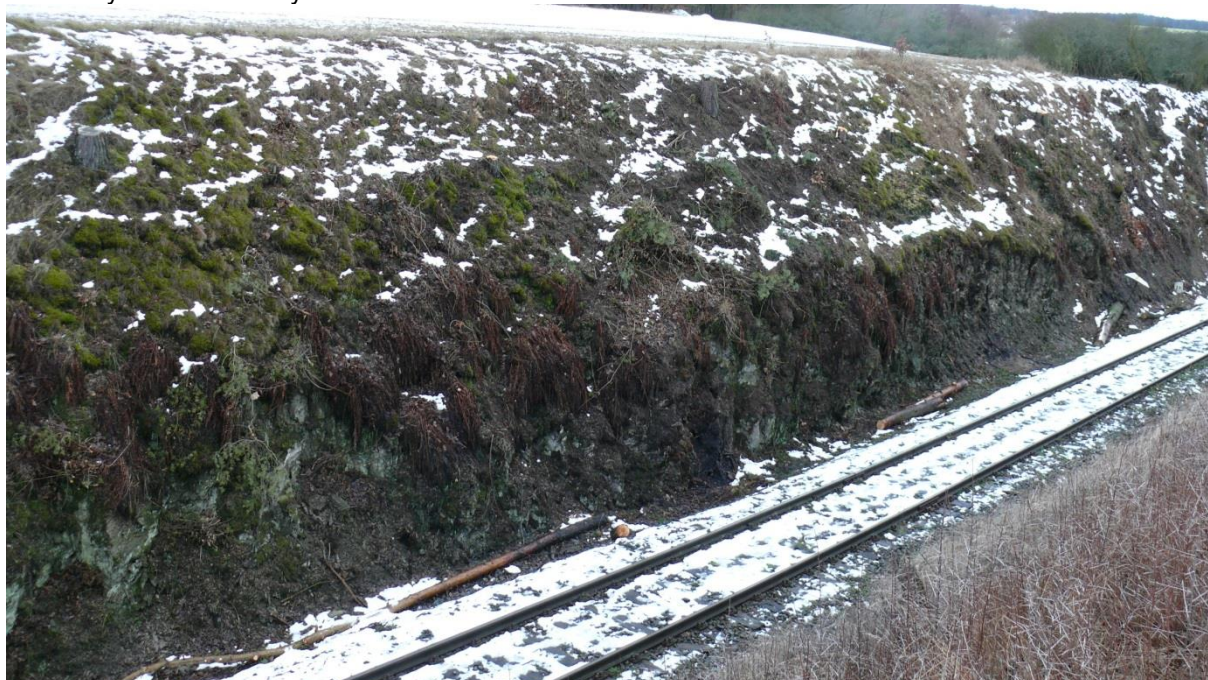
Obr. 1 Výchoz č.1- Pravý zářez

Výchoz 1 staničení km 2.70 – 2.90 dolní část; pravý a levý zářez

V této části zájmového území mají skalní výchozy sklon 60 – 85°. Fylity jsou v povrchové zóně silně zvětralé až úplně zvětralé, náleží do třídy R5 – R6 (dle ČSN 73 1001). Hloubka zóny zvětrání závisí na intenzitě strukturního postižení horského masívu. Hustota diskontinuit je velmi velká. Systém průběžných puklin, vzájemně kosých, způsobuje vznik kosoúhlých bloků. Nepříznivý směr diskontinuit je v pravém zářezu 20/70° a 310-330/75-85°, v levém zářezu je nepříznivý směr diskontinuit 160-180/70°. Stupeň porušení jednotlivých skalních objektů je proměnný. Skalnatý svah je po celé délce v horní polovině porostlý náletovou vegetací /odstraněná vyjma kořenového systému/. Působením kořenového systému náletové vegetace dochází k postupnému rozvolňování skalního masívu. Četnost opadávání horninových úlomků a drobných řícení je velmi vysoká. V střední části výchozu je slabý výron kvartérní podzemní vody. Vydatnost je závislá na atmosférických srážkách. V oblasti výronu je hornina zcela rozložená.

Pravý zářez

- odstranění náletové vegetace, likvidace kořenového systému
- čištění skalního výchozu od horninových úlomků do hloubky 0,5 m, jedná se o odstranění silně zvětralých a volných částí skalního masívu.

Pravý zářez cca 290 m², tj. 145 m³

- neexplozivní odstranění nestabilních horninových bloků (cca 30 m³)

Samotné odtěžování bude prováděno horolezeckým způsobem a to ručně, pomocí sbíjecích kladiv, případně pomocí technologií hydraulických trhacích klínů (Darda klínů) anebo pomocí tlakových podušek. Rozsah upřesní geotechnický dozor.

- těsnění spár a puklin

Trhliny a spáry jsou mechanicky očišťovány a vyplňovány zálivkovou cementovou maltou VM K 100. Tato malta, bez ohledu na typ kamene, vyplní volná místa, nesmršťuje se a spojí jednotlivé i uvolněné části ve skále (přilnavost v tahu 1,5 N/mm²).

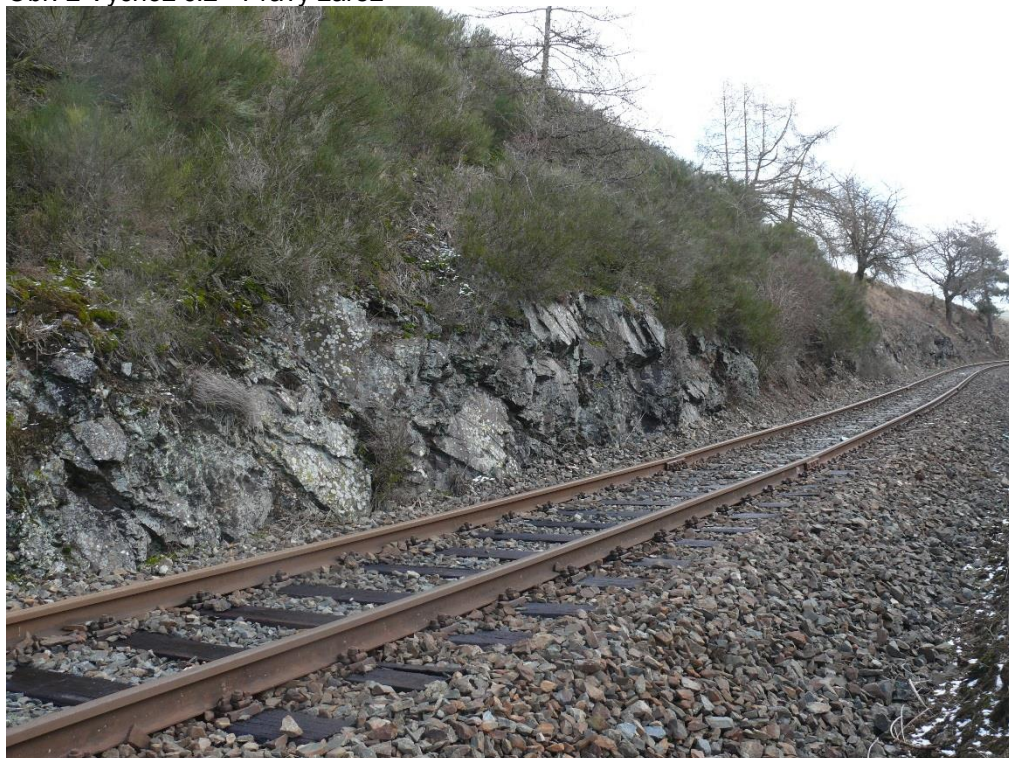
Obr. 2 Výchoz č.2 - Pravý zářez

Výchoz 2 staničení km 12.30 – 12.40 dolní část; pravý a levý zářez

V této části zájmového území mají skalní výchozy sklon 60 – 85°. Droby jsou v povrchové zóně slabě zvětralé až úplně zvětralé, náleží do třídy R4 – R6 (dle ČSN 73 1001). Hloubka zóny zvětrání závisí na intenzitě strukturního poškození horského masívu. Hustota diskontinuit je velmi velká. Systém průběžných puklin, vzájemně kosých, způsobuje vznik kosoúhlých bloků. Nepříznivý směr diskontinuit je v pravém zářezu 150/60, 230/80, 20/70 a 200/45, v levém zářezu je nepříznivý směr diskontinuit 340/30, 330/80. Stupeň porušení jednotlivých skalních objektů je proměnný. Skalnatý svah je po celé délce v horní polovině porostlý náletovou vegetací. Působením kořenového systému náletové vegetace dochází k postupnému rozvolňování skalního masívu. Četnost opadávání horninových úlomků a drobných řícení je velmi vysoká.

Pravý zářez

- odstranění náletové vegetace, odstranění 9 vzrostlých stromů včetně likvidace kořenového systému
- čištění skalního výchozu od horninových úlomků do hloubky 0,5 m, jedná se o odstranění silně zvětralých a volných částí skalního masívu.

Pravý zářez cca 268 m², tj. 134 m³

- neexplozivní odstranění nestabilních horninových bloků (cca 90 m³)

Samotné odtěžování bude prováděno horolezeckým způsobem a to ručně, pomocí sbíjecích kladiv, případně pomocí technologií hydraulických trhacích klínů (Darda klínů) anebo pomocí tlakových podušek. Rozsah upřesní geotechnický dozor.

- těsnění spár a puklin

Trhliny a spáry jsou mechanicky očišťovány a vyplňovány záливkovou cementovou maltou VM K 100. Tato malta, bez ohledu na typ kamene, vyplní volná místa, nesmršťuje se a spojí jednotlivé i uvolněné části ve skále (přilnavost v tahu 1,5 N/mm²).

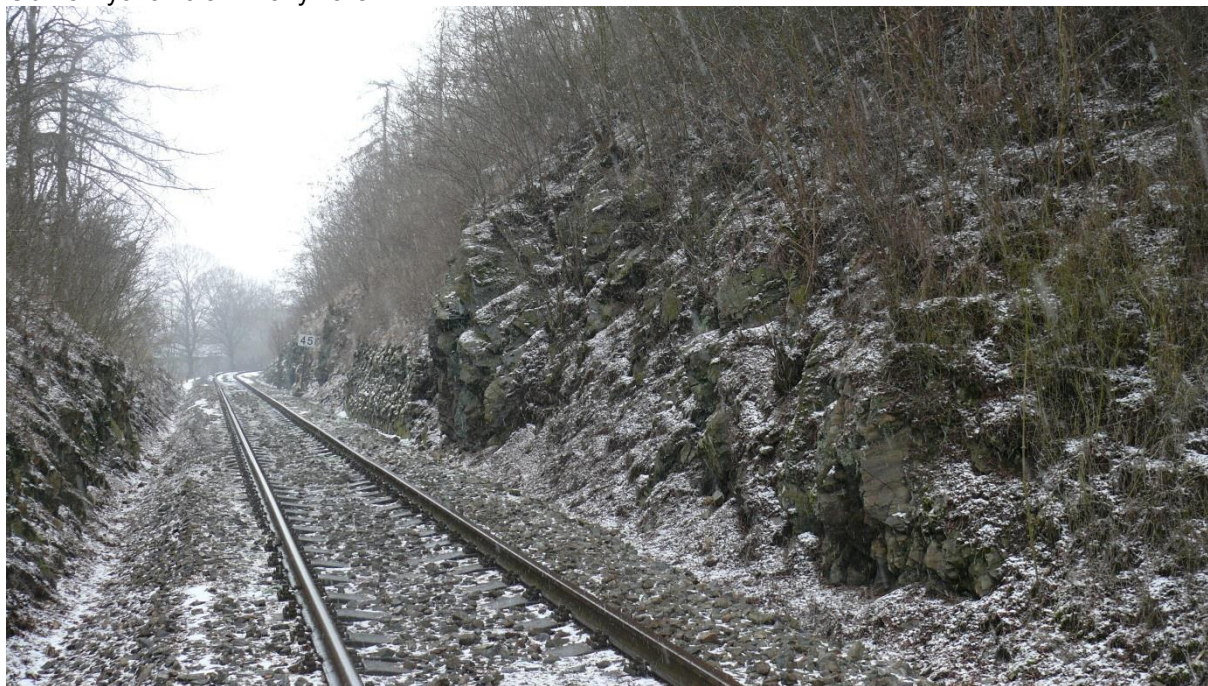
Obr. 3 Výchoz č.3 - Pravý zářez

Výchoz 3 staničení km 12.30 – 12.40 dolní část; pravý a levý zářez

V této části zájmového území mají skalní výchozy sklon 60 – 90°. Droby jsou v povrchové zóně slabě zvětralé až úplně zvětralé, náleží do třídy R4 – R6 (dle ČSN 73 1001). Hloubka zóny zvětrání závisí na intenzitě strukturního poškození horského masívu. Hustota diskontinuit je velmi velká. Systém průběžných puklin, vzájemně kosých, způsobuje vznik kosoúhlých bloků. Nepříznivý směr diskontinuit je v pravém zářezu 260-270/85, 210-220/80-90, 260-270/85 a 240-250/40-50, v levém zářezu je nepříznivý směr diskontinuit 60/40, 50-70/85. Stupeň porušení jednotlivých skalních objektů je proměnný. Skalnatý svah je po celé délce v horní polovině porostlý náletovou vegetací. Působením kořenového systému náletové vegetace dochází k postupnému rozvolňování skalního masívu. Četnost opadávání horninových úlomků a drobných řícení je velmi vysoká.

Pravý zářez

- odstranění náletové vegetace, odstranění 5 vzrostlých stromů včetně likvidace kořenového systému
- čištění skalního výchozu od horninových úlomků do hloubky 0,5 m, jedná se o odstranění silně zvětralých a volných částí skalního masívu.

Pravý zářez cca 226 m², tj. 113 m³

- neexplozivní odstranění nestabilních horninových bloků (cca 72 m³)

Samotné odtěžování bude prováděno horolezeckým způsobem a to ručně, pomocí sbíjecích kladiv, případně pomocí technologií hydraulických trhacích klínů (Darda klínů) anebo pomocí tlakových podušek. Rozsah upřesní geotechnický dozor.

- u paty výchozu provést sanaci původní zárubní zídky v 12.220-12.332 km (2,0 x 12 m) z lomového kamene na sucho novou zídou s drenáží pro svod podzemní vody
- těsnění spár a puklin

Trhliny a spáry jsou mechanicky očišťovány a vyplňovány zálivkovou cementovou maltou VM K 100. Tato malta, bez ohledu na typ kamene, vyplní volná místa, nesmršťuje se a spojí jednotlivé i uvolněné části ve skále (přilnavost v tahu 1,5 N/mm²).

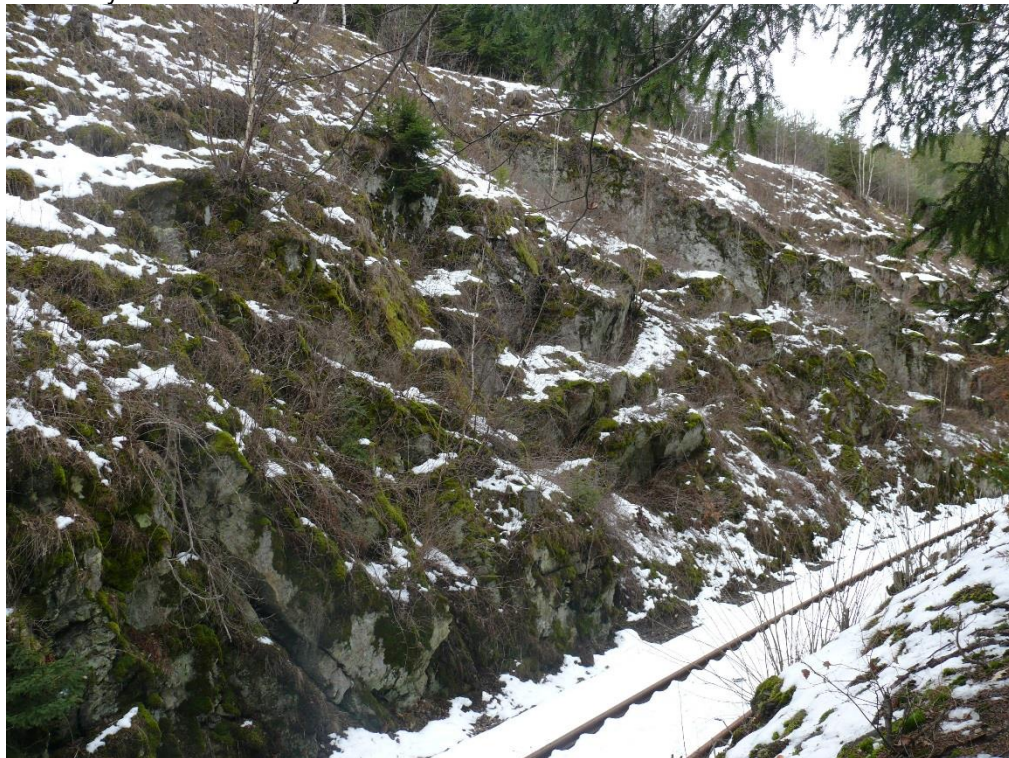
Obr. 6 Výchoz č.4 – Levý zářez

Výchoz 5 staničení km 16.60 – 16.80; pravý a levý zářez

V této části zájmového území mají skalní výchozy sklon 65 – 90°. Fylity jsou v povrchové zóně slabě zvětralé až úplně zvětralé, náleží do třídy R4 – R6 (dle ČSN 73 1001). Hloubka zóny zvětrání závisí na intenzitě strukturního poškození horského masívu. Hustota diskontinuit je velmi velká. Systém průběžných puklin, vzájemně kosých, způsobuje vznik kosoúhlých bloků. Nepříznivý směr diskontinuit je v pravém zářezu 230-260/80, 240-250/40-50, v levém zářezu je nepříznivý směr diskontinuit 50/45, 350/85 a 100/30. Stupeň porušení jednotlivých skalních objektů je proměnný. Skalnatý svah je po celé délce v horní části porostlý náletovou vegetací. Působením kořenového systému náletové vegetace dochází k postupnému rozvolňování skalního masívu. Četnost opadávání horninových úlomků a drobných řícení je velmi vysoká.

Levý zářez

- odstranění náletové vegetace, likvidace kořenového systému (odstranit 15 pařezů)
- čištění skalního výchozu od horninových úlomků do hloubky 0,5 m, jedná se o odstranění silně zvětralých a volných částí skalního masívu.

Levý zářez cca 136 m², tj. 68 m³

- neexplozivní odstranění nestabilních horninových bloků (cca 64 m³)

- přikotvení uvolněného bloku v staničení 16.645 km v dolní části výchozu pomocí dvou svorníků o délce 5 m

Provedeno pomocí tyčových ocelových prvků – CKT o \varnothing 25 mm do vrtů \varnothing 32 mm. Minimální požadovaná únosnost svorníků na vytržení je 10 kN. Upevnění kotvicích tyčí ve skalním masivu bude provedeno pomocí kotvicí zálivky. Kotvy budou instalovány mimo ploch poruch a ploch diskontinuit,

- těsnění spár a puklin

- po vyčištění skalního výchozu od horninových úlomků a uvolněných bloků provést zafixování skalního masivu v 16.614 – 16.705 km ochrannou ocelovou síť z dvouzákrutového drátu (typ 6x8 cm, drát 2,7/3,7 mm) s antikorozií úpravou Galfan a s tahovou pevností min 41kN/m. V ploše je síť uchycena těsně k masivu ocelovými svorníky. Po obvodu ji lemují kotevní ocelová lana přichycená \varnothing 12 mm k masivu vetknutými kotvami (IBO tyče \varnothing 25 mm) v horní části dlouhými 3,0 m, v dolní části 2,0 m. Přes horní hranu skalního masivu budou sítě přehnuty s přesahem min 1,2 m, v spodní partii masivu bude ukončena cca 0,4 m nad patou svahu.

Pro fixaci sítě ke skalnímu masivu budou použity celozávitové kotevní tyče o průměru 25 mm. Svorníky budou lepeny lepidlem na bázi polyesteru. Délky svorníků 2 m a lokálně délku určí geotechnik na místě dle průběhu diskontinuit. Rastr svorníků bude nesystémově 2 x 2 m. Svorníky budou situovány také do skalního úžlabí.

1 430 m² + morfologie (50%) = 2 145 m²
