PROTOKOL O ZKOUŠCE

Č. 4860-010-18

Optimalizace trati Mstětice – Praha-Vysočany	PDF
Měření hluku z železniční dopravy	Revize 0

Zařízení: Optimalizace trati Mstětice – Praha-Vysočany
Objednatel: SUDOP PRAHA a.s., Olšanská 1a, 130 80 Praha 3
Účel měření: DSP
Datum měření: 5.1.2018; 24.1.2018; 25.1.2018

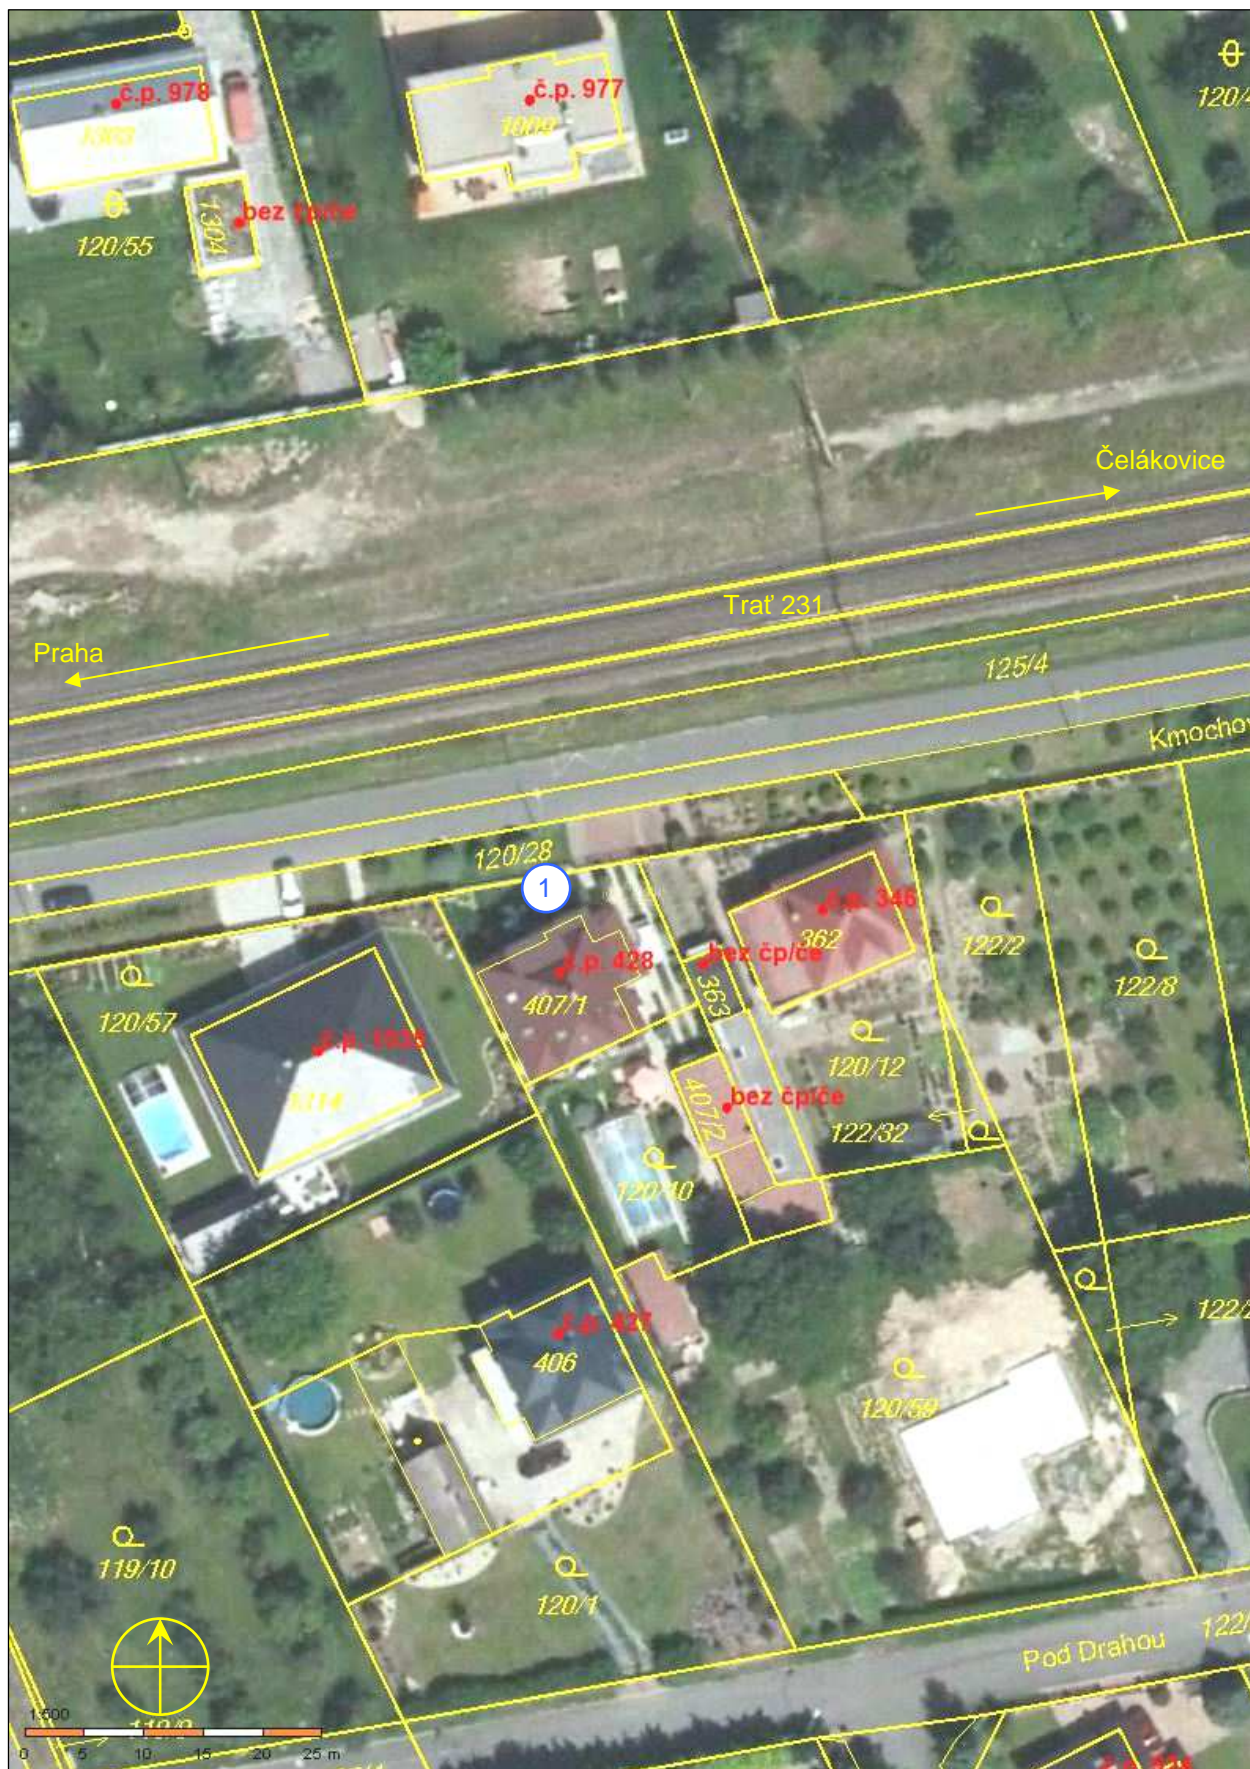
5.3.2 Situace referenčního bodu 1 – Zeleneč, Kmochova 428/13

Katastrální mapa s podkladem leteckého snímku, zdroj ČÚZK. Tisk bezrozměrný.

Mikrofon byl umístěn ve výšce 4 m nad terénem v místě měření, před oknem ve fasádě štítu rodinného domu orientovanou k železniční trati v pozici dle fotodokumentace, připojen ke zvukoměru prodlužovacím kabelem. V šíření hluku z železnice na měřicí bod nic necloní, trať je v rovině k měřenému objektu.

Bod leží ve vzdálenosti 15 m od trati. Jsou zde splněny podmínky pro odečet korekce $K(f) = 2$ dB pro měření na odrazivé fasádě. Při všech zaznamenaných průjezdech vlaků hluchost převýšila po celou dobu průjezdu zbytkový hluk nejméně o 15 dB, vliv hluku pozadí na naměřené hodnoty je nulový.

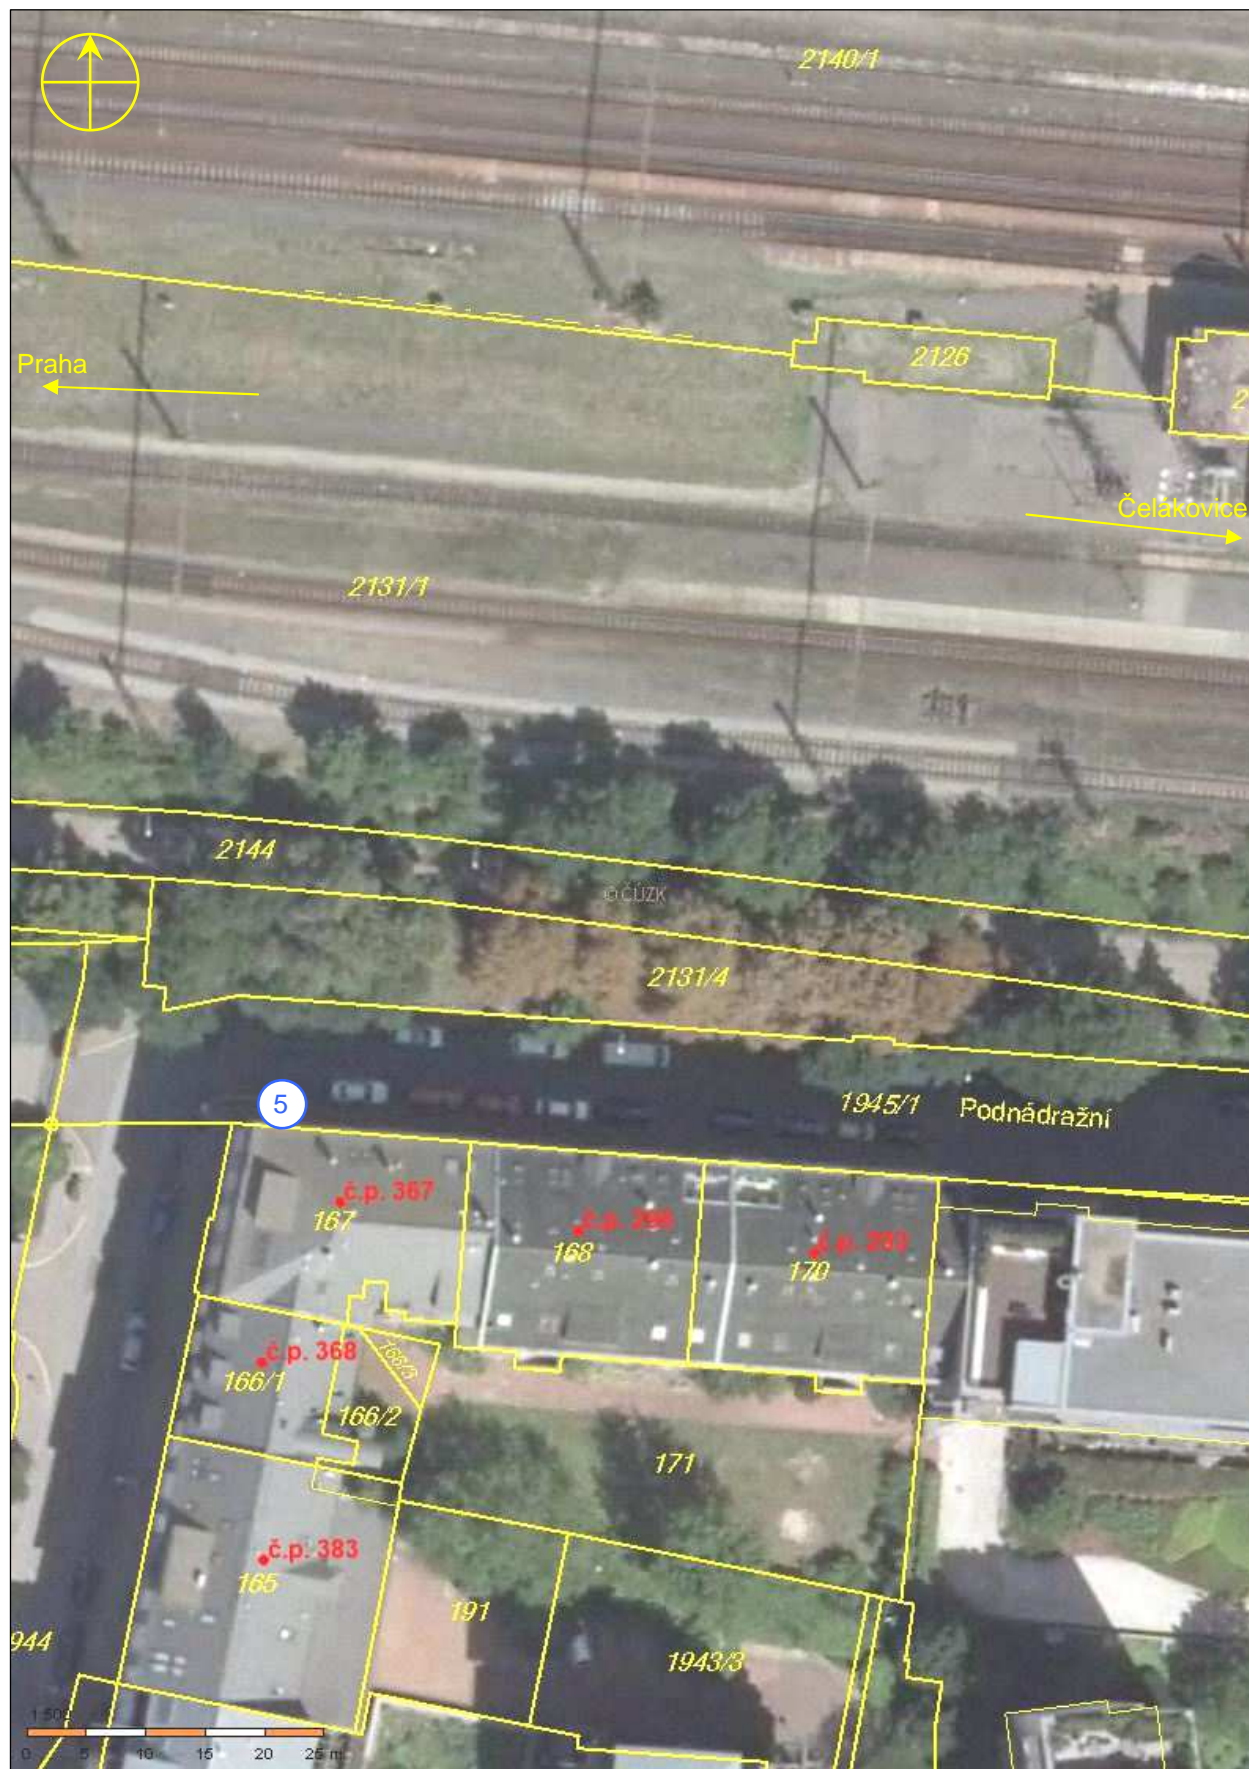
5.3.6 Situace referenčního bodu 5 – Praha, Podnádražní 367/4

Katastrální mapa s podkladem leteckého snímku, zdroj ČÚZK. Tisk bezrozměrný.

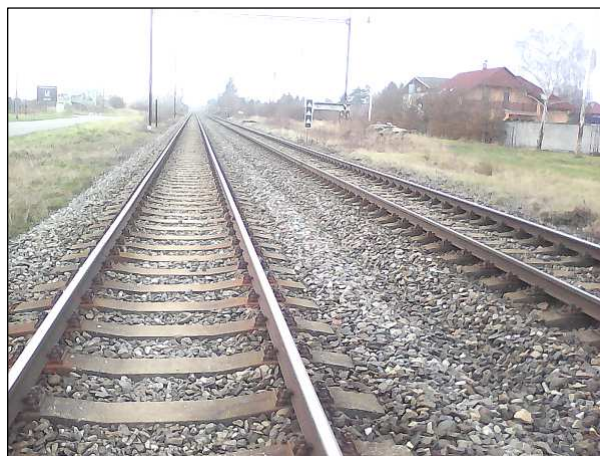
Bod 1 – trať v měřeném profilu

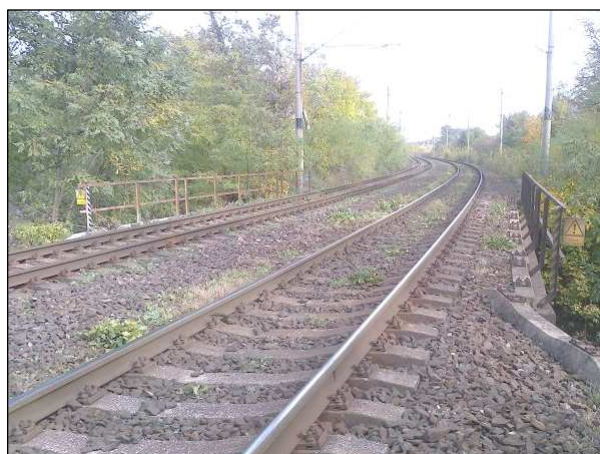
Bod 2 – trať v měřeném profilu (RE zak.č. 3780)

Mikrofon byl umístěn ve výšce 4 m nad terénem v náhradní pozici odpovídající původnímu umístění na objektu Vodňanská 933/71. Bod byl zvolen na chodníku při začátku ulice ve vzdálenosti a výšce dle původní pozice, vedení trati je zde stejné jako na původním místě. Majitel objektu neumožnil přístup na pozemek při opakovaném měření. Trať je v měřeném profilu vedena na náspu a betonovém mostě s průběžným šterkovým ložem.

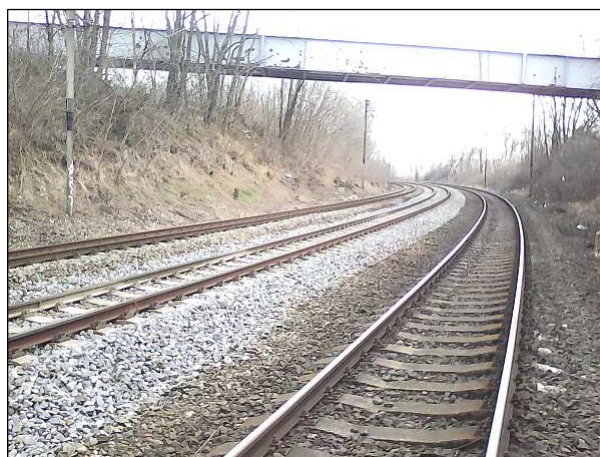
Bod 3 – trať v měřeném profilu, zářez

Mikrofon byl umístěn ve výšce 5 m nad terénem v místě měření, před oknem ve fasádě rodinného domu orientované k železniční trati v pozici dle fotodokumentace, připojen ke zvukoměru prodlužovacím kabelem. V šíření hluku z železnice na měřicí bod cloní terén, trať je v zářezu hlubokém cca 5 m.

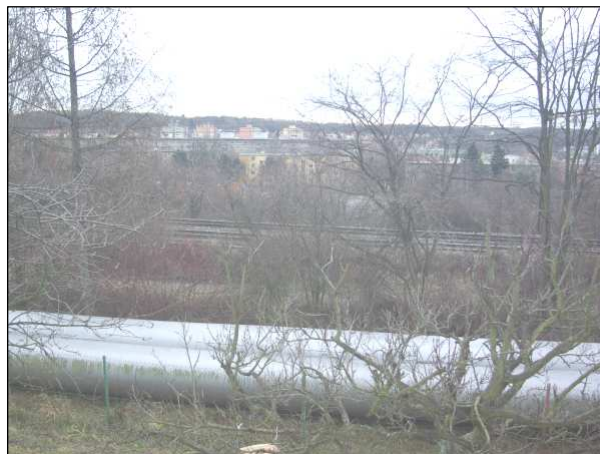
Bod 4 – pohled z místa měření na trať

Mikrofon byl umístěn ve výšce 4 m nad terénem v místě měření, před balkonem na fasádě rodinného domu orientované k železniční trati v pozici dle fotodokumentace, připojen ke zvukoměru prodlužovacím kabelem. V šíření hluku z železnice na měřicí bod nic necloní, trať je ve svahu pod úrovní domu.

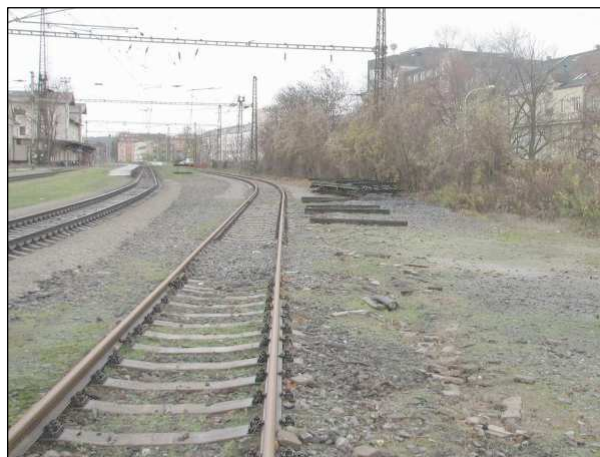
Bod 2 – trať v měřeném profilu, násep a most

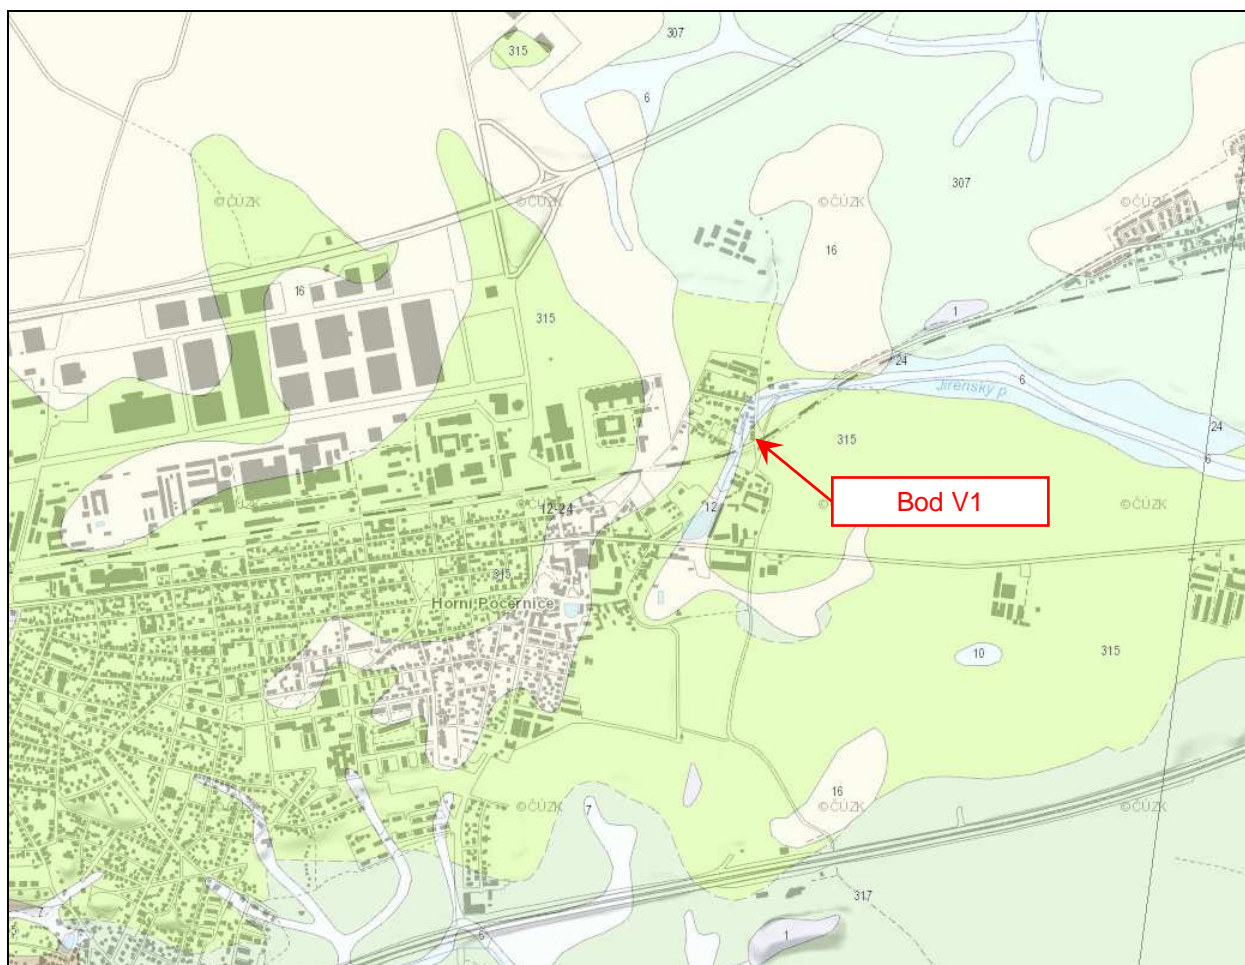
Geologická mapa ČR 1 : 50 000 (Geoportál ČGS, tisk bezrozměrný):

Plocha určená k posouzení přenosu vibrací z trati na objekt leží na skalním podloží navětralých cenomanských pískovců [315] v šikmém zvrstvení, částečně překrytém kvarterními sedimenty s vysokým obsahem jílu a písku [6]. Přilehlý mostní objekt na trati je založen na skalním podloží. Podloží je stabilní, geohazardy nezjištěny. Dlouhodobé zvodnění podpovrchových vrstev není předpokládáno.
