ELEKTRIZACE TRATI VČ. PEÚ BRNO - ZASTÁVKA U BRNA, I. ETAPA

SO 02-19-15

**T.ú. Brno-Horní Heršpice – Střelice, most
v ev. km 143,446**

GEOTECHNICKÝ A STAVEBNĚTECHNICKÝ PRŮZKUM

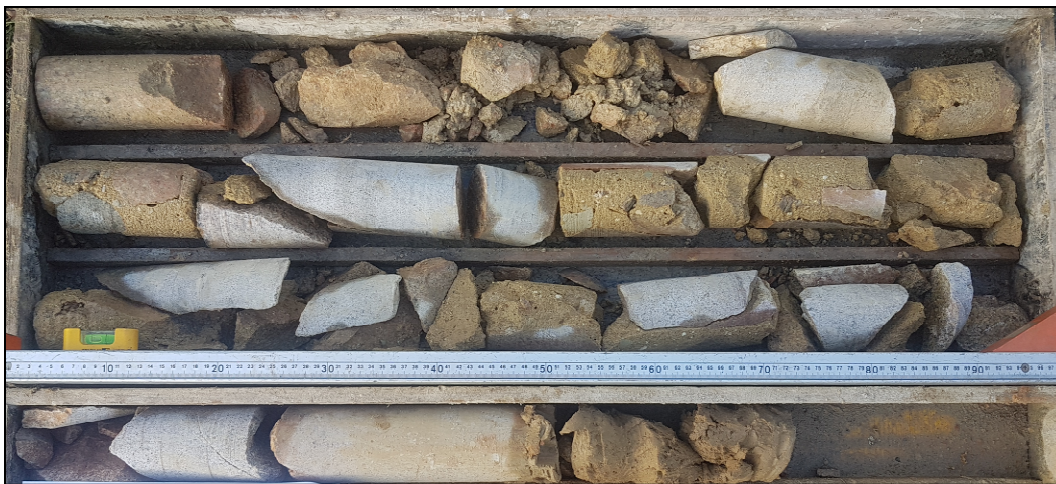
Obr. č. 1 - diagnostický vrt V2

Kamenné zdivo - granodioritu – pojené vápennou maltou; kameny – granodiorit, zdravý až mírně zvětralý, šedorůžový; malta - béžová, slabě pórovitá s dutinami (3-4 mm), místy mezerovitá, slabě až silně degradovaná, písek, kamenivo říční (fr max 0,8 cm)

Poznámka : - rub opěry byl zastižen v hloubce vrtu 3,50 m

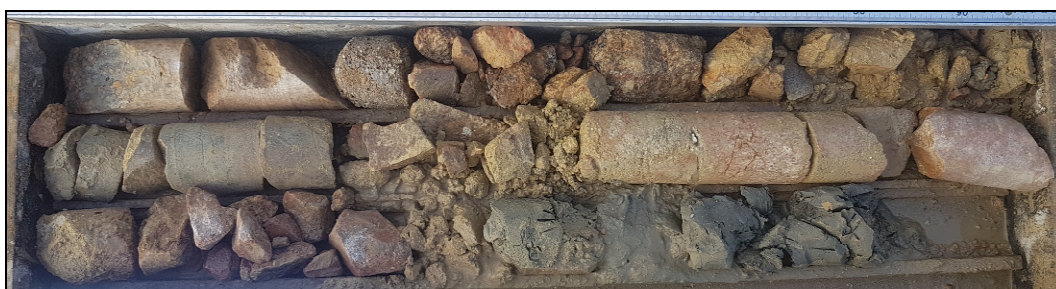
Obr. č. 2 - diagnostický vrt Š2

Kamenné zdivo – pojené VCM; kameny - granodiorit, zdravý; malta – pevná, silně degradovaná

Kamenné zdivo - pojené vápennou maltou; kameny – granodiorit, zdravý až mírně zvětralý, šedorůžový; malta – béžová, slabě až silně degradovaná, v int. 2,36-2,43 m rozplavená vrtáním

Poznámka : - základová spára byla zastižena v hloubce vrtu 2,60 m

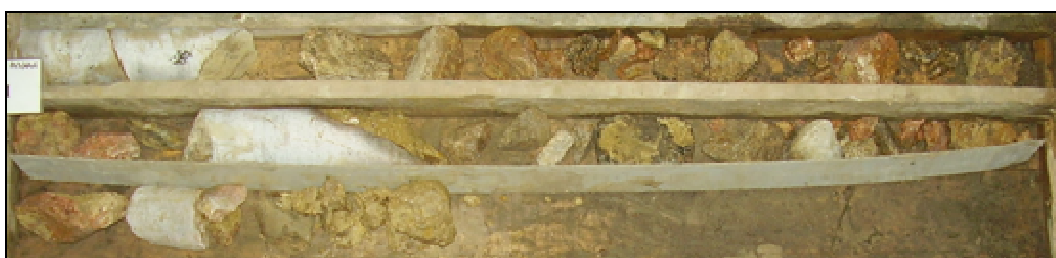
Obr. č. 4 – archivní diagnostický vrt V1

Hloubka [m] ve směru vrtu		
od	do	
0,00	- 2,20	Kamenné zdivo - pojené vápenocementovou maltou <u>Kamenivo</u> : ortoruly, navětralé, pevné, kusy jádra velikosti 5 - 20 cm <u>Pojivo</u> : vápenocementová malta, pevná, zachovány úlomky a kusy jádra s kamenivem
2,20	- 2,40	Jíl písčitý - tuhý, hnědý, s úlomky a valounky vel. do 2 cm, cca 20 %
Odebrané vzorky :		-
Vodní tlaková zkouška :		v intervalu 0,30 - 1,00 m
Poznámka :		-

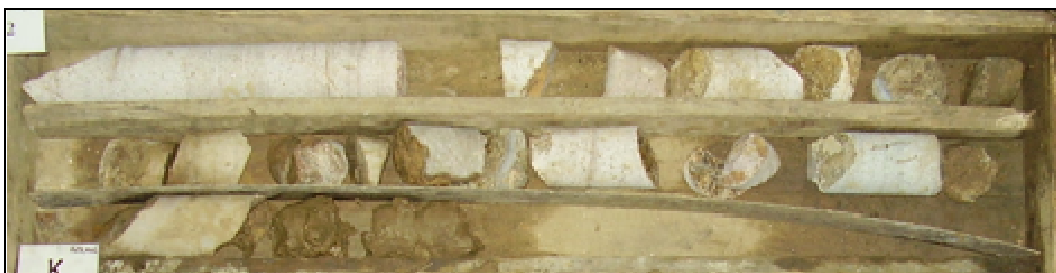
Obr. č. 5 – archivní diagnostický vrt Š1

Hloubka [m] ve směru vrtu		
od	do	
0,00	- 2,20	Kamenné zdivo - pojené vápenocementovou maltou <u>Kamenivo</u> : ortoruly, navětralé, pevné, kusy jádra velikosti 5 - 40 cm <u>Pojivo</u> : vápenocementová malta, zachovány pouze drobné úlomky a povlaky na kamenivu
2,20	- 2,40	Jíl se střední plasticitou - tuhý, hnědý
Odebrané vzorky :		J 0,00 - 1,60 m
Vodní tlaková zkouška :		-
Poznámka :		-

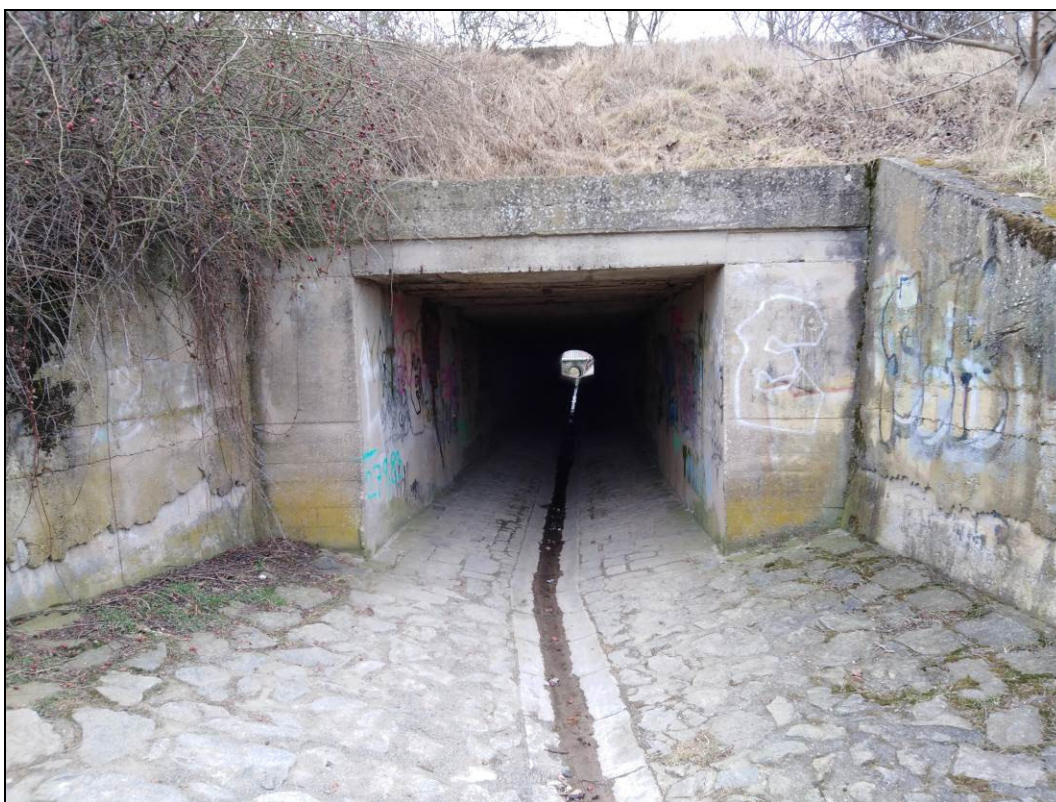
Obr. č. 7 - pohled na objekt zprava

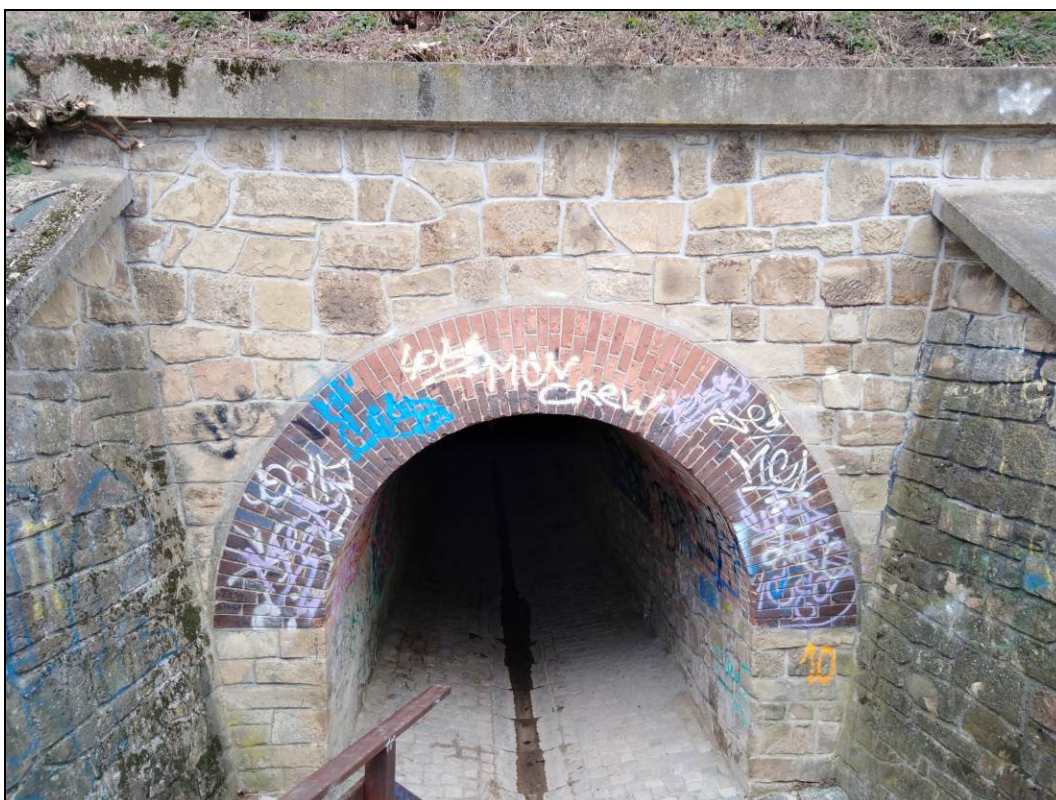
Obr. č. 8 - pohled na objekt zleva

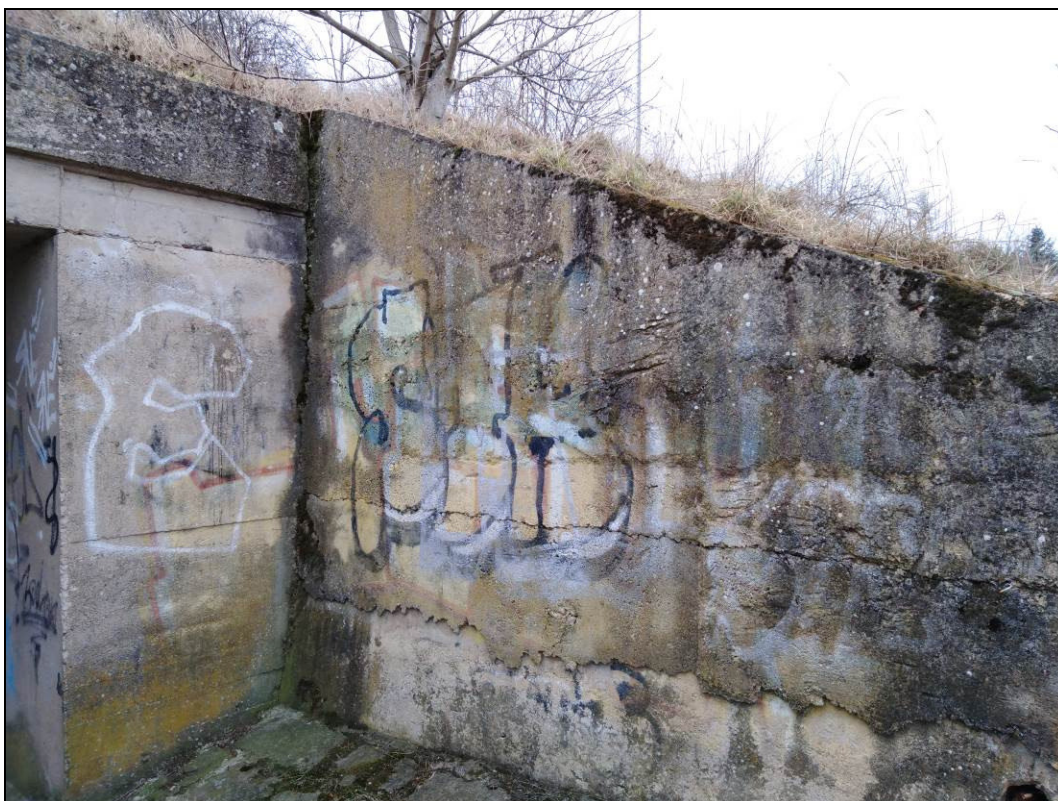
- z monolitického betonu, který je většinou porušený (karbonatce) a v líci s opady
- čelo – z betonu, který je většinou pevný, kompaktní, slabě porušený, dochází k zatékání spárou mezi čelem a křídly
- římsa nad čelem – z betonu, zachovalá, bez viditelných trhlin
- křídla – z betonu, který je většinou porušený s nízkým obsahem pojiva, v líci se štěrkovými hnízdy, křídla jsou porostlá vegetací

Obr. č. 9 - pohled na zátékání spárou mezi čelem a křídlem

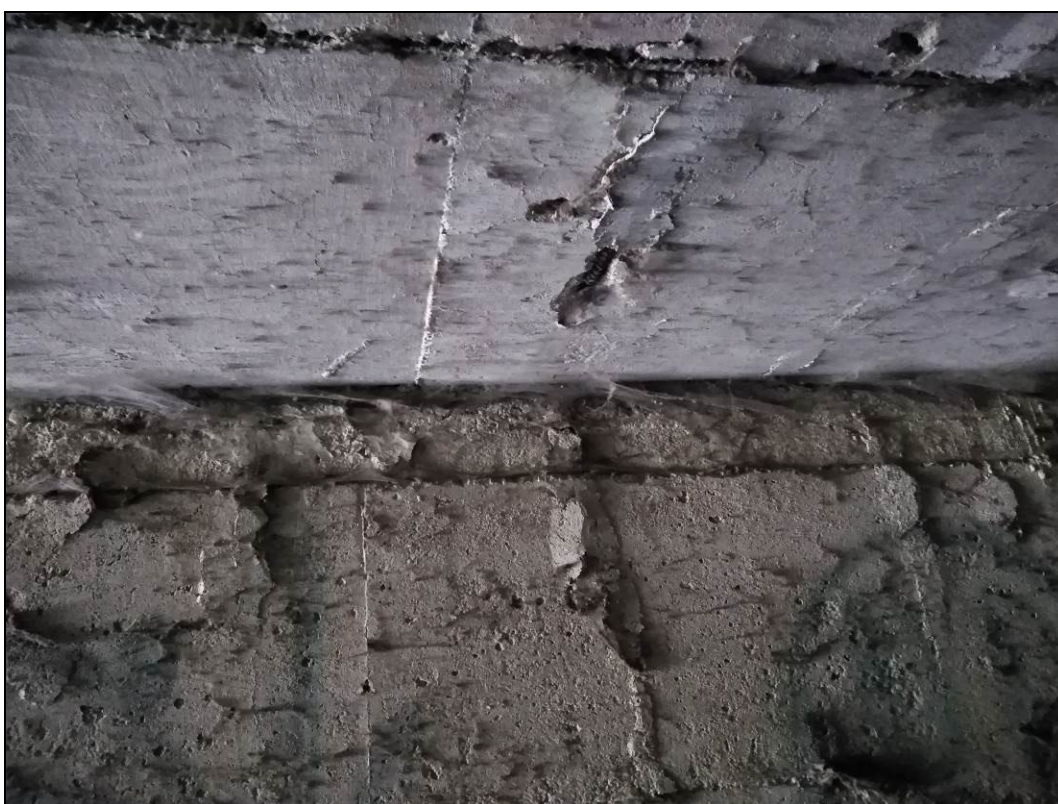
- desková z monolitického betonu, vyztuženého. Beton je v líci často porušený od karbonatce s opady a odhalením výztuže, která je postižená v místě obnažení celoplošnou hloubkovou korozí. Opady v líci jsou až 40 % plochy NK.

Obr. č. 10 - pohled na opad betonu a odkrytí výztuže nosné konstrukce

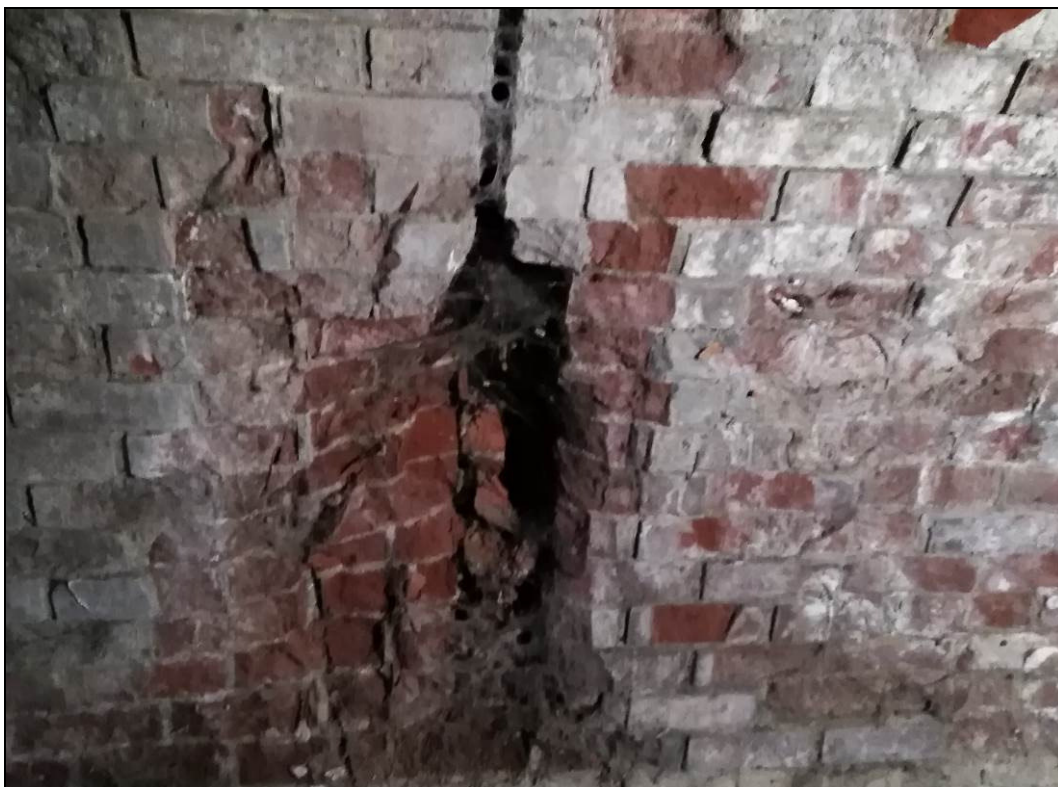
- klenbová, z cihelného zdiva pojeného maltou, které bylo lokálně v minulosti opravováno přezděním.
- cihly jsou pálené, plné a většinou zachovalé, místy s degradací na povrchu od mrazu a vlhkosti s opady do hloubky 10-20 mm. Spárování je většinou zachovalé (renovované), nebo popraskané. Vnitřní pojivo je z dokumentace diagnostických vrtů většinou zachovalé, nebo slabě degradované.
- dále jsou v líci zdiva příčné trhliny, trhliny ve středu stavby jsou vlhké (rozevřené do cca 2 mm).

Obr. č. 11 - pohled na trhlinu a vypadávání cihel v cihelném zdivu nosné konstrukce

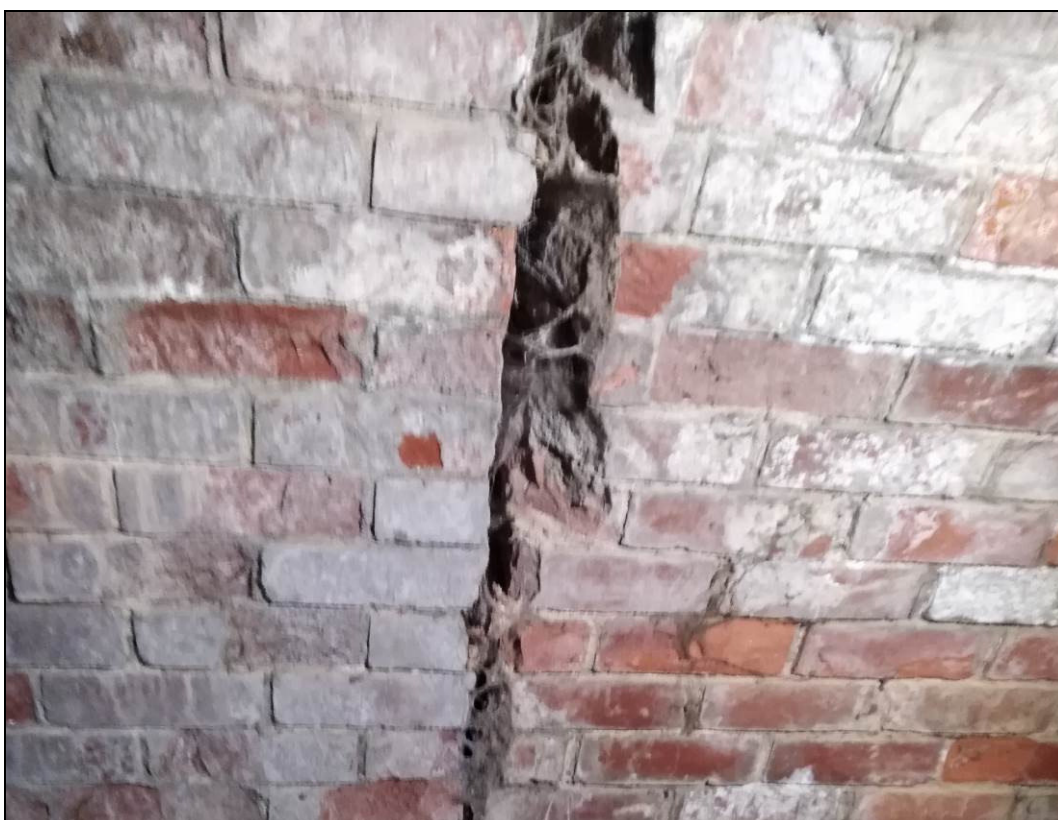
Obr. č. 12 - pohled na trhlinu a vypadávání cihel v cihelném zdivu nosné konstrukce
