ELEKTRIZACE TRATI VČ. PEÚ BRNO - ZASTÁVKA U BRNA, I. ETAPA

SO 02-19-16

**T.ú. Brno-Horní Heršpice – Střelice, úprava zárubní
zdi vlevo km 150,5-150,9**

GEOTECHNICKÝ A STAVEBNĚTECHNICKÝ PRŮZKUM

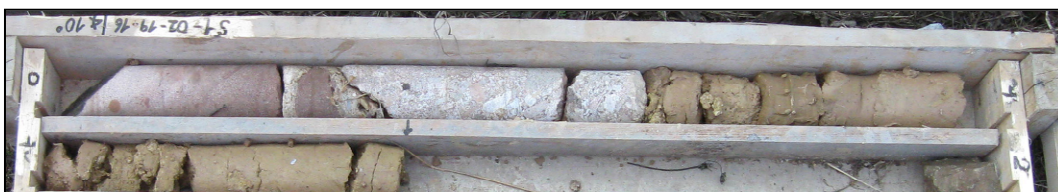
Obr. č. 1 Archivní diagnostický vrt V1

Kamenné zdivo - kameny pískovce pojené vápenocementovou maltou, hornina zvětřalá, jemnozrnná, načervenalá, uloženy kusy jádra velikosti 15 a 8 cm a drobné úlomky o velikosti do 5 cm0,40 - 1,00**Jíl se střední plasticitou** - tuhý, hnědý, slabě jemně písčité

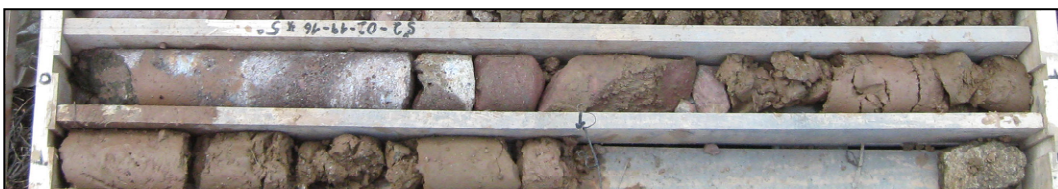
Obr. č. 3 Archivní diagnostický vrt V2

Kamenné zdivo - kameny pískovce pojené vápenocementovou maltou, hornina zvětřalá, jemnozrnná, načervenalá, uloženy kusy jádra velikosti 20; 15 a 15 cm0,50 - 1,00**Jíl se střední plasticitou** - tuhý, hnědý, slabě jemně písčítý

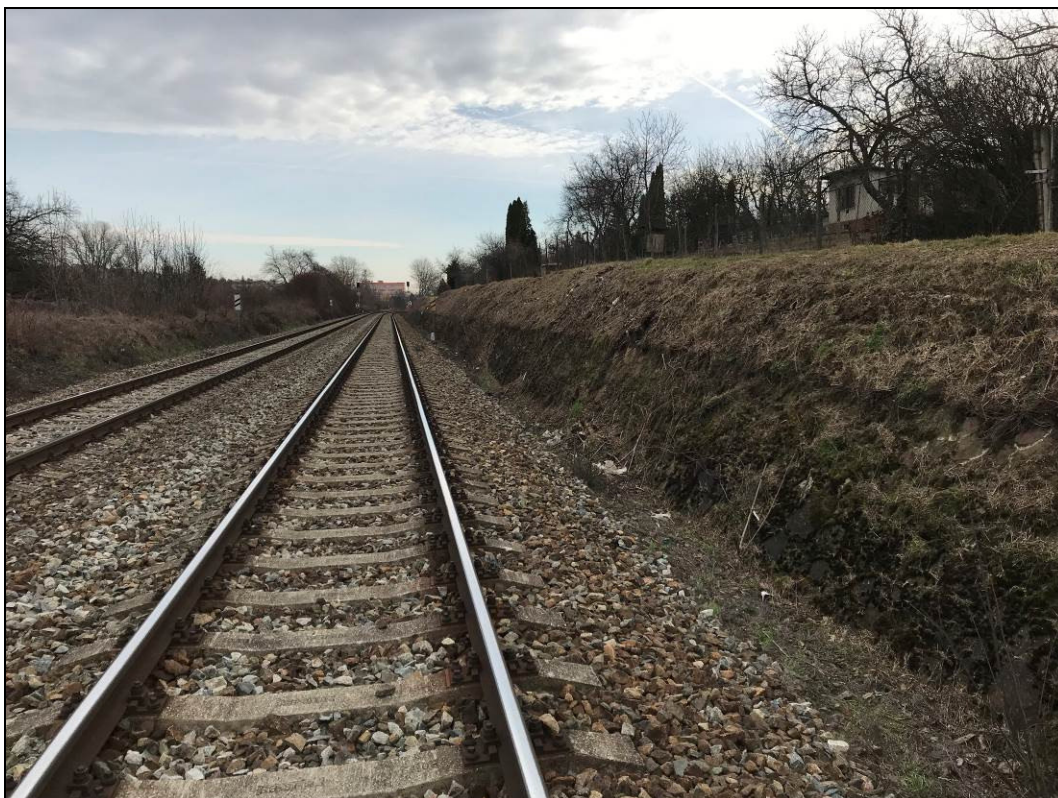
Obr. č. 5 Pohled na opěrnou zeď

- objekt je zárubní zeď pravostranného odřezu světlé výšky ca 1,5 m, skloněná proti svahu složená z kamenného zdiva pojeného maltou
- zdivo je z lomového kamene, kameny jsou pískovce navětralé, pevné a v líci zdiva většinou bez poruch, pouze ojediněle degradovány na povrchu od klimatických vlivů. Spárování je původní, popraskané, místy zachovalé. Pravděpodobně bylo provedeno částečně přespárování cementovou maltou. Vnitřní pojivo spár je mírně až silně degradované, u líce pak spíše mírně zvětralé
- s ohledem na ověřené skryté rozměry z diagnostických vrtů se jedná spíše o zeď obkladní, než tížnou
- zárubní zeď je v líci porostlá vegetací (mechy, trávy), v koruně je přesypaná navážkami, u paty je příkop zanesený a roste v něm vegetace
- odvodňovací otvory jsou zanesené a zarostlé vegetací
- od cca km 150,660 je zeď přesypána zeminou a není patrná
