ELEKTRIZACE TRATI VČ. PEÚ BRNO - ZASTÁVKA U BRNA, I. ETAPA

SO 02-19-11

**T.ú. Brno-Horní Heršpice - Střelice,
propustek v ev. km 145,595**

GEOTECHNICKÝ A STAVEBNĚTECHNICKÝ PRŮZKUM

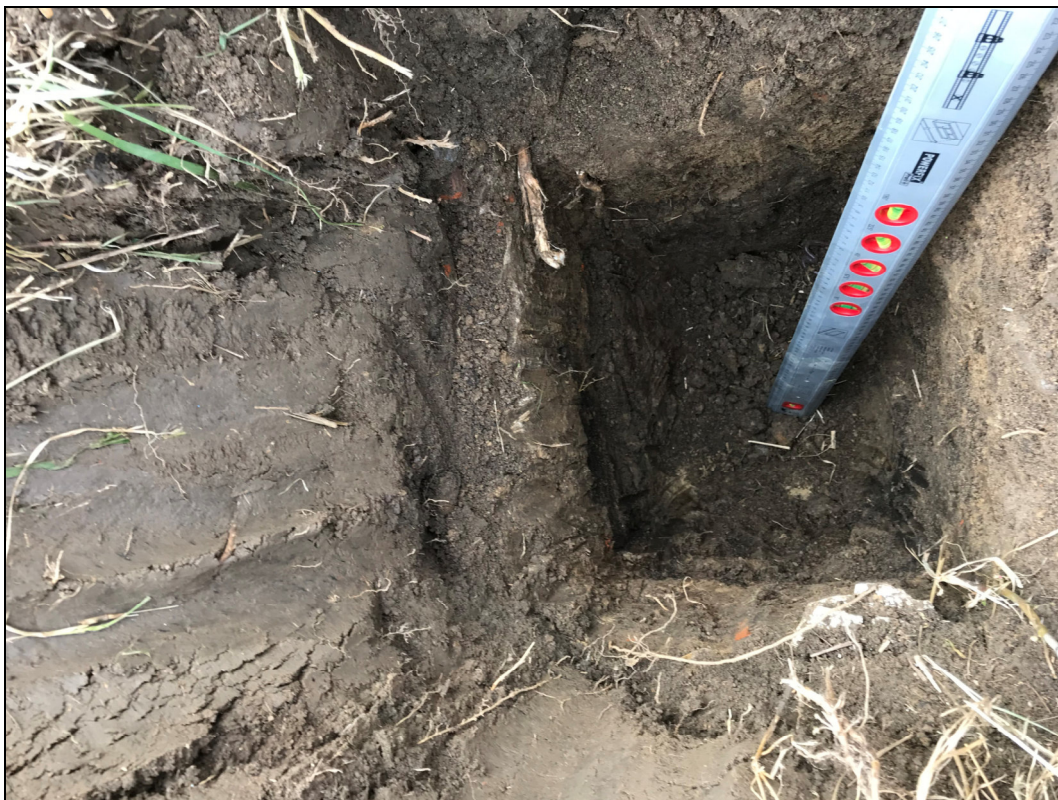
Obr. č. 1 – kopaná sonda KS1007

- přípovrchová vrstva terénu mimo samotný násep je tvořena navážkami charakteru písčité hlíny tuhé konzistence (F3 MSY). Svrchní část navážky je tvořena humózní vrstvou o mocnosti cca 0,20 m. Od hloubky cca 0,60 m po bázi kopané sondy byly zastiženy jíly se střední plasticitou tuhé až pevné konzistence (F6 CIY) místy s úlomky cihel. Pravděpodobně se jedná o redeponované zemní těleso.

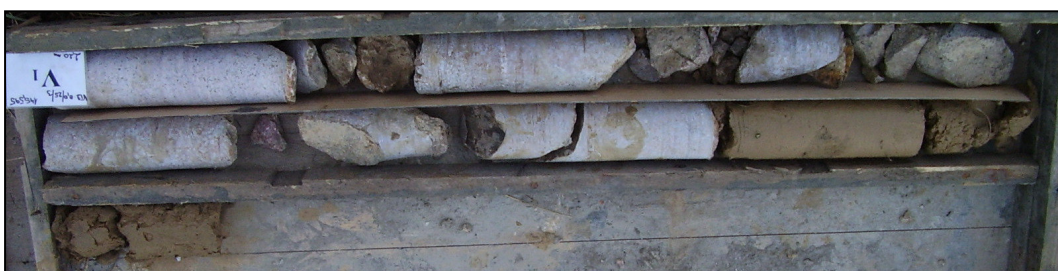
Obr. č. 2 – archivní diagnostický vrt V1

- základová spára je v místě vrtu Š1 cca **4,15 m** pod spodním lícem vrcholu klenby *)
- tloušťka opěry je v místě vrtu V1 cca **1,70 m** *)

- specifická vodní ztráta q kamenného zdiva v místě vrtu V1 činí > 100 l/s/m/MPa, mezerovitost je tedy přes 10%.

0,00 - 1,70

Kamenné zdivo - pojené vápenocementovou maltouKamenivo : ortoruly a granity, zdravé, pevné, kusy jádra velikosti 5 - 30 cmPojivo : vápenocementová malta, málo pevná, porézní, zachovány úlomky až povlaky na kamenivu

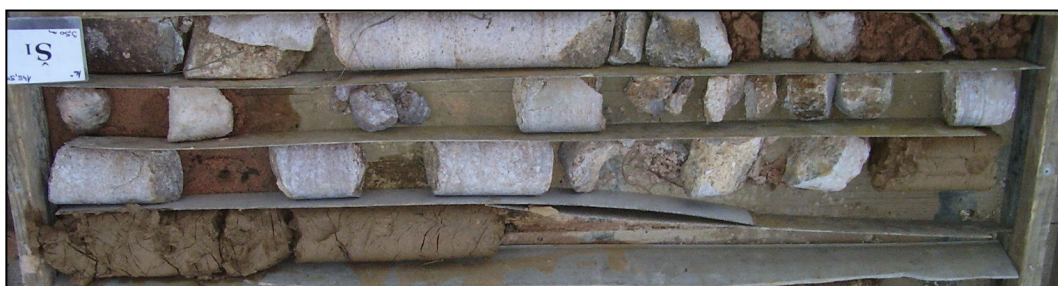
Obr. č. 3 – archivní diagnostický vrt Š1

- dále byl pro účely posouzení základových poměrů prohlouben šikmý vrt pod základovou spáru opěry. Pod základovou spárou byly zastiženy jíly se střední plasticitou (F6 CI), tuhé konzistence *).

0,00 - 2,80

Kamenné zdivo - pojené vápenocementovou maltouKamenivo : ortoruly a granity, zdravé, pevné, kusy jádra velikosti 5 - 30 cmPojivo : vápenocementová malta, málo pevná, porézní, zachovány úlomky až povlaky na kamenivu

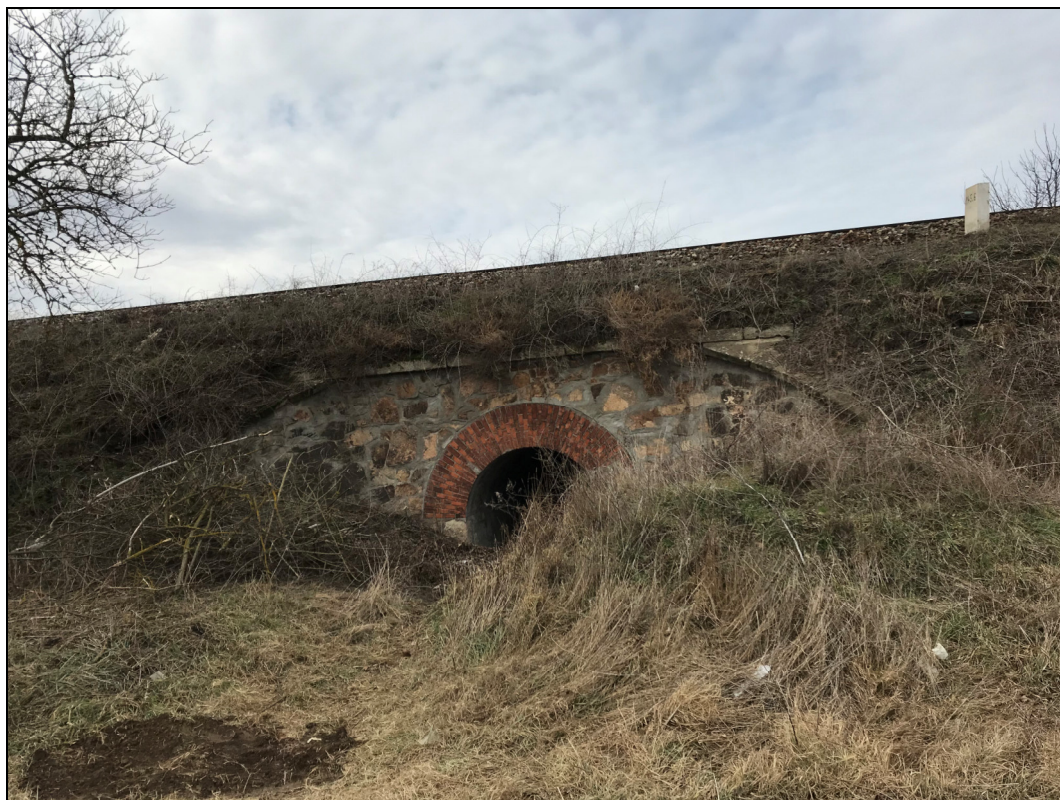
Obr. č. 5 – pohled na propustek zleva

- vizuálně nejsou na objektu patrné žádné větší poruchy nebo trhliny, pouze místy je vypadlé spárování v cihelném zdivu, nebo dochází k odlupování cihel.
- za rubem opěry byl zastižen jíl se střední plasticitou, tuhé konzistence.

- jednopolový klenbový propustek přes občasnou vodoteč, spodní stavba (SS) je z kamenného zdiva, nosná konstrukce (NK) je z cihelného zdiva
- stávající propustek bude zbourán a nahrazen novým trubním propustkem založeným na železobetonové základové desce
