ELEKTRIZACE TRATI VČ. PEÚ BRNO - ZASTÁVKA U BRNA, I. ETAPA

**SO 02-19-13**

**T.ú. Brno-Horní Heršpice - Střelice,  
propustek v ev. km 143,977**

**GEOTECHNICKÝ A STAVEBNĚTECHNICKÝ PRŮZKUM**

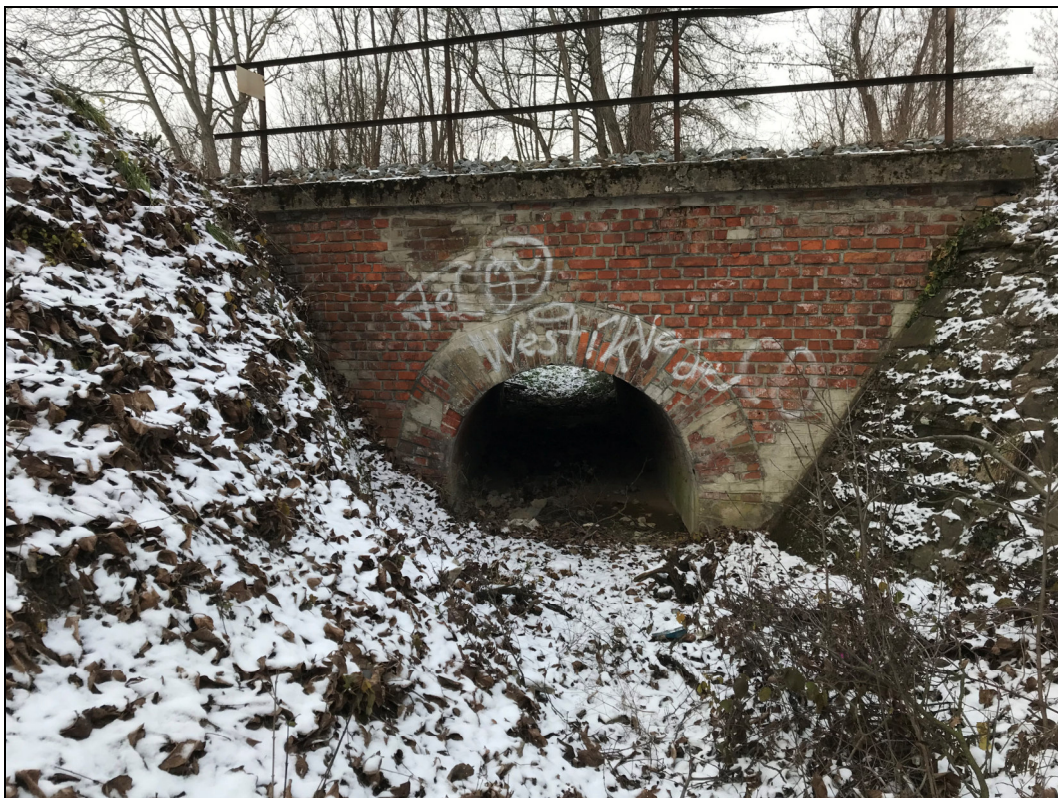
**Obr. č. 1** - pohled na objekt

- vizuálně nejsou na objektu patrné žádné větší poruchy nebo trhliny, pouze místy je vypadlé spárování v cihelném zdivu, nebo dochází k odlupování cihel.
- za rubem brněnské opěry byl zastižena jíl se střední plasticitou, tuhé konzistence
