ELEKTRIZACE TRATI VČ. PEÚ BRNO - ZASTÁVKA U BRNA, I. ETAPA

SO 02-19-14

**T.ú. Brno-Horní Heršpice – Střelice, propustek
v km 143,550**

GEOTECHNICKÝ A STAVEBNĚTECHNICKÝ PRŮZKUM

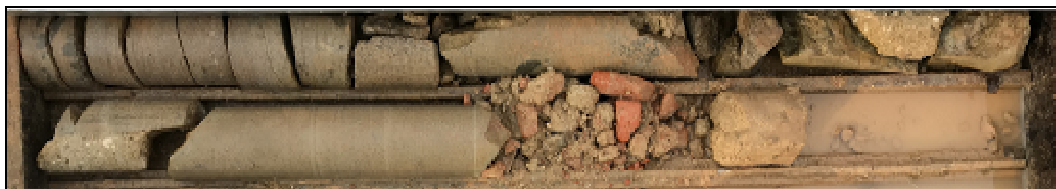
Obr. č. 1 - diagnostický vrt V2

Hloubka [m] ve směru vrtu		
od	do	
0,00	- 1,45	Kamenné zdivo – kameny pískovce pojené vápennou (vápenocementovou?) maltou; hornina - zdravá, béžová; malta – v intervalu 0,32-1,13 m, béžová, pórovitá, místy mezerovitá, slabě degradovaná; v intervalu 1,13-1,45 m zastižen celistvý kus jádra
1,45	- 1,65	Směs malty a cihel – za konstrukcí klenby, malta – béžová, silně degradovaná; cihla plná, pálená
1,65	- <u>1,75</u>	Jíl – béžový, tuhý (způsobeno výplachem)
Odebrané vzorky : J-kámen – 1,13-1,45		
Vodní tlaková zkouška : v intervalu 0,20-1,00		
Poznámka : - rub opěry byl zastižen v hloubce vrtu 1,45 m

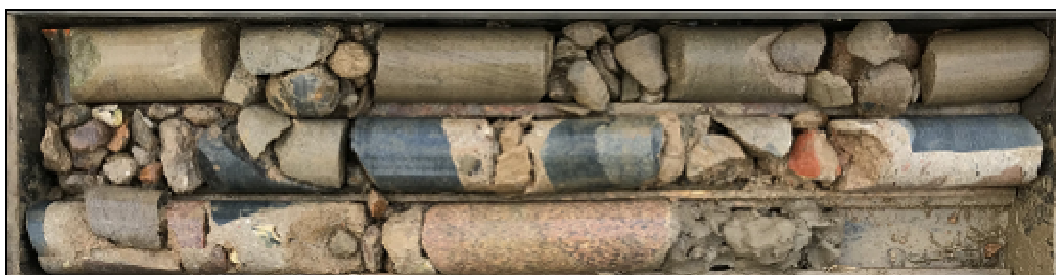
Obr. č. 2 - diagnostický vrt Š2

Hloubka [m] ve směru vrtu		
od	do	
0,00	- 2,65	Kamenné zdivo – pojené vápennou (int. 0,00-1,30 m) nebo vápenocementovou (int. 1,30-2,65 m) maltou; - hornina – v int. 0,00-1,00 m kameny pískovce - zdravé, béžové, v int. 1,00-2,65 m kameny dioritu a granodioritu – zdravé až mírně navětralé, granodiorit šedorůžový, diorit šedomodrý; - malta – místy až ve formě písku (vrtání výplachem), béžová, slabě pórovitá až pórovitá (místy až silně mezerovitá), v int. 0,00-1,30 m silně degradovaná, v int. 1,30-2,65 m slabě až silně degradovaná - v int. 0,20-0,34 m betonová výplň – světle šedá, mezerovitá; plnivo – kamenivo těžené, vel. do 1 cm - v int. 1,50-1,65 m poloha měkkého jílu (způsobeno výplachem) – světle hnědý, distribuce po puklině??
2,65	- 2,85	Jíl se střední plasticitou – slabě písčitý, hnědý, tuhý (způsobeno výplachem)
Odebrané vzorky : J-kámen – 0,00-0,20 + 0,34-0,50 + 0,63-0,75; 2,40-2,65		
Vodní tlaková zkouška : -

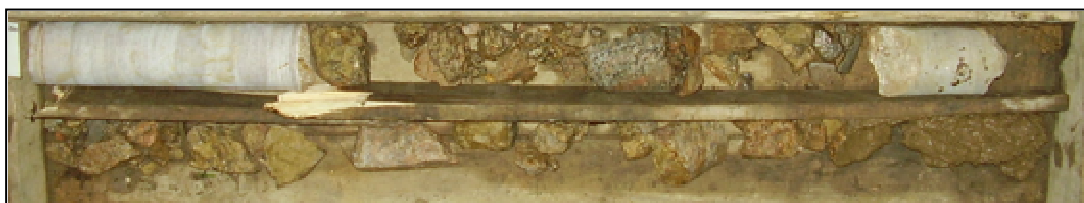
Obr. č. 4 – archivní diagnostický vrt V1

Kamenné zdivo - pojené vápenocementovou maltouKamenivo : pískovce a slepence, zdravé, pevné, kusy jádra velikosti 5 - 20 cmPojivo : vápenocementová malta, málo pevná, zachovány povlaky až úlomky vel. do 3 cm1,80 - 2,00**Jíl písčitý** - tuhý, hnědý, s valounky vel. do 1 cm, cca 20 %

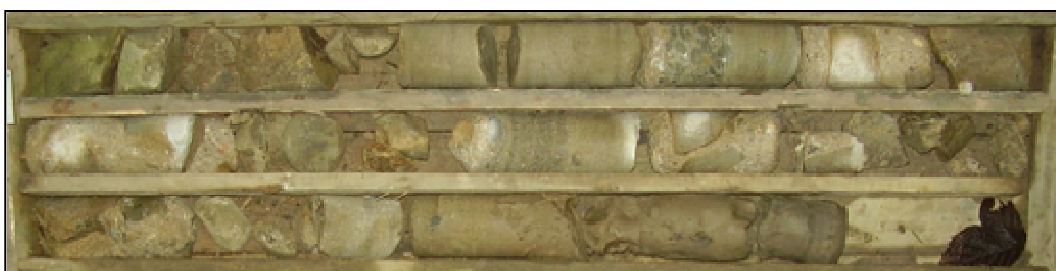
Obr. č. 5 – archivní diagnostický vrt Š1

Kamenné zdivo - pojené vápenocementovou maltouKamenivo : pískovce a slepence, zdravé, pevné, kusy jádra velikosti 5 - 30 cmPojivo : vápenocementová malta, pevná, zachovány úlomky a kusy jádra s kamenivem2,60 - 2,80**Jíl se střední plasticitou** - tuhý, hnědý a šedý

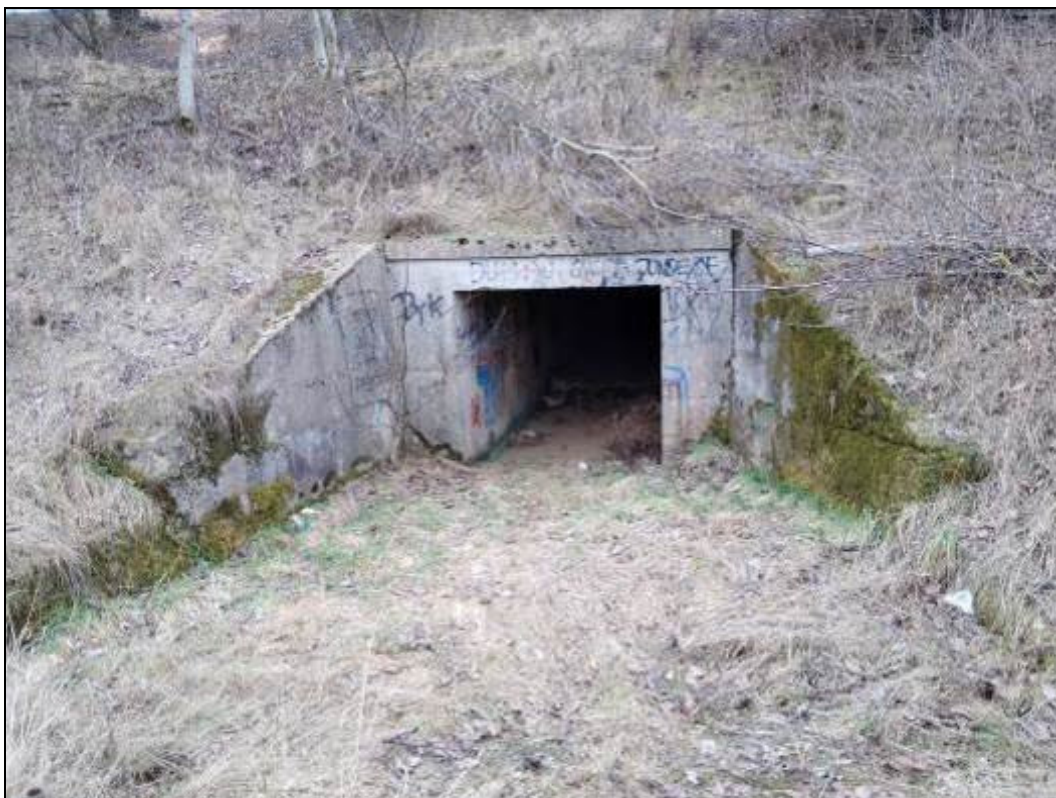
Obr. č. 7 - pohled na objekt zprava

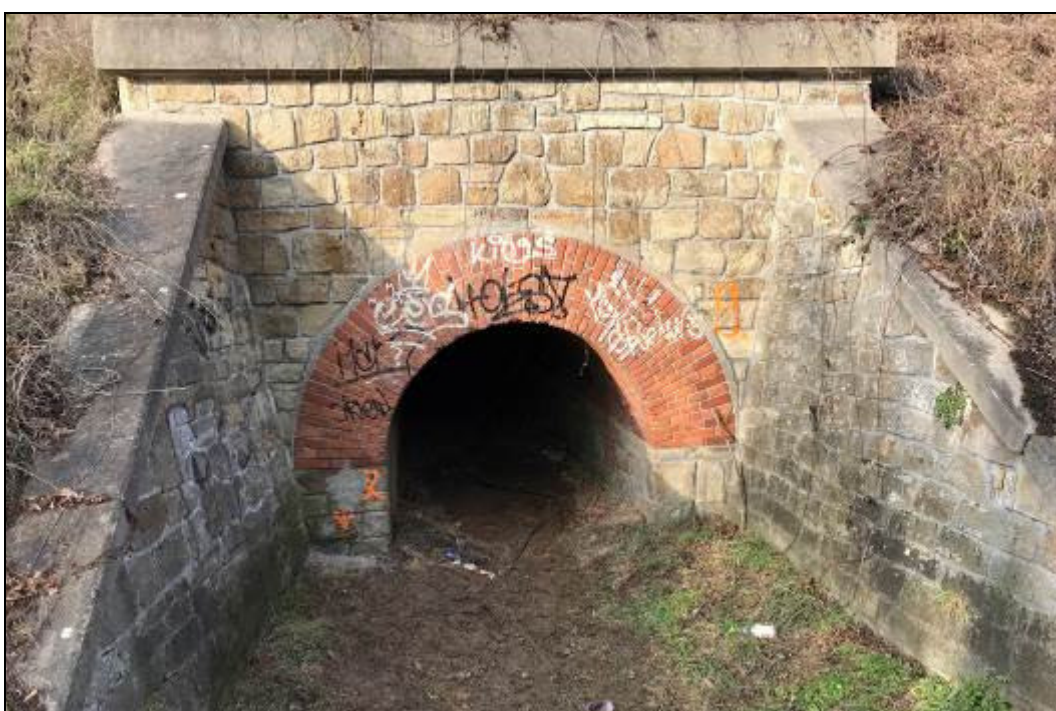
Obr. č. 8 - pohled na objekt zleva

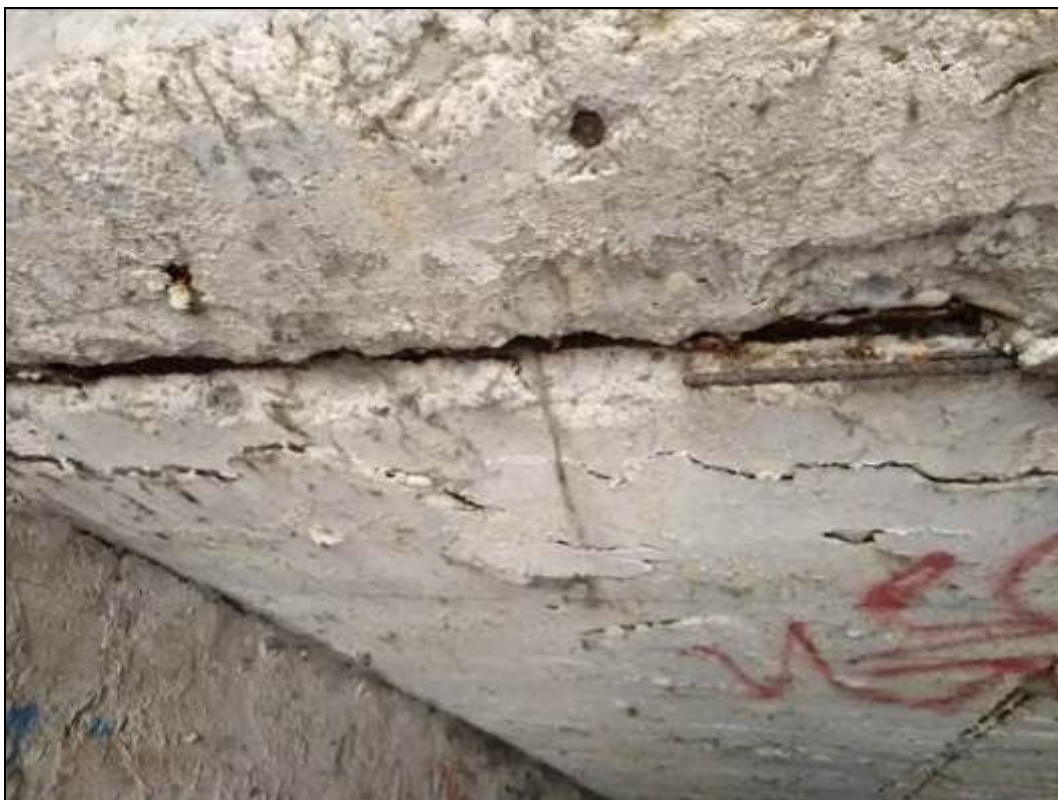
- desková z monolitického betonu, vyztuženého. Beton je v líci často porušený od karbonatů s opady a odhalením výztuže, která je postižená v místě obnažení celoplošnou hloubkovou korozí. Opady v líci jsou až na 60 % plochy NK.

Obr. č. 9 - pohled na spodní líc nosné železobetonové konstrukce

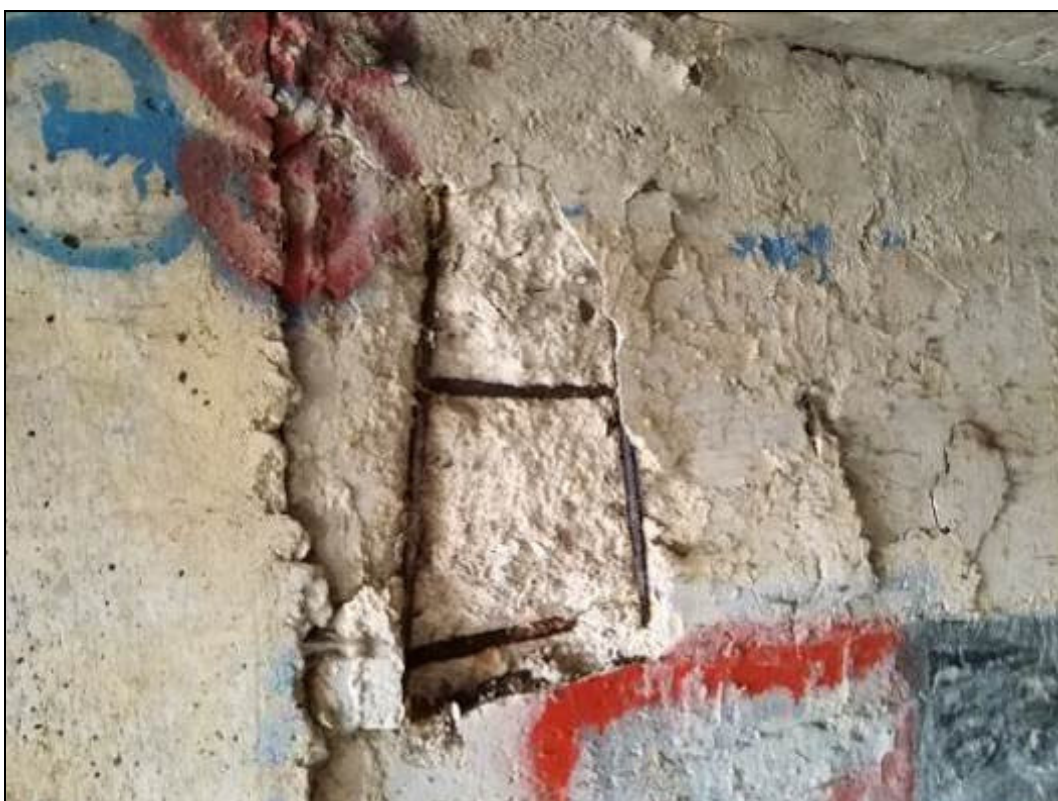
- z monolitického betonu, který je většinou porušený a v líci s opady
- čelo – z betonu, který je většinou pevný, slabě porušený, dochází k zatékání spárou mezi čelem a křídly
- římsa nad čelem – z betonu, zachovalá, bez viditelných trhlin
- křídla – z betonu, který je většinou porušený s nízkým obsahem pojiva, v líci s četnými štěrkovými hnízdy, v křídle směrem Jihlava je 1x vodorovná trhlina (rozevřená až 1 cm), podél trhliny dochází k vydrolování betonu, křídla jsou porostlá vegetací

Obr. č. 10 - pohled na železobetonovou konstrukci brněnské opěry

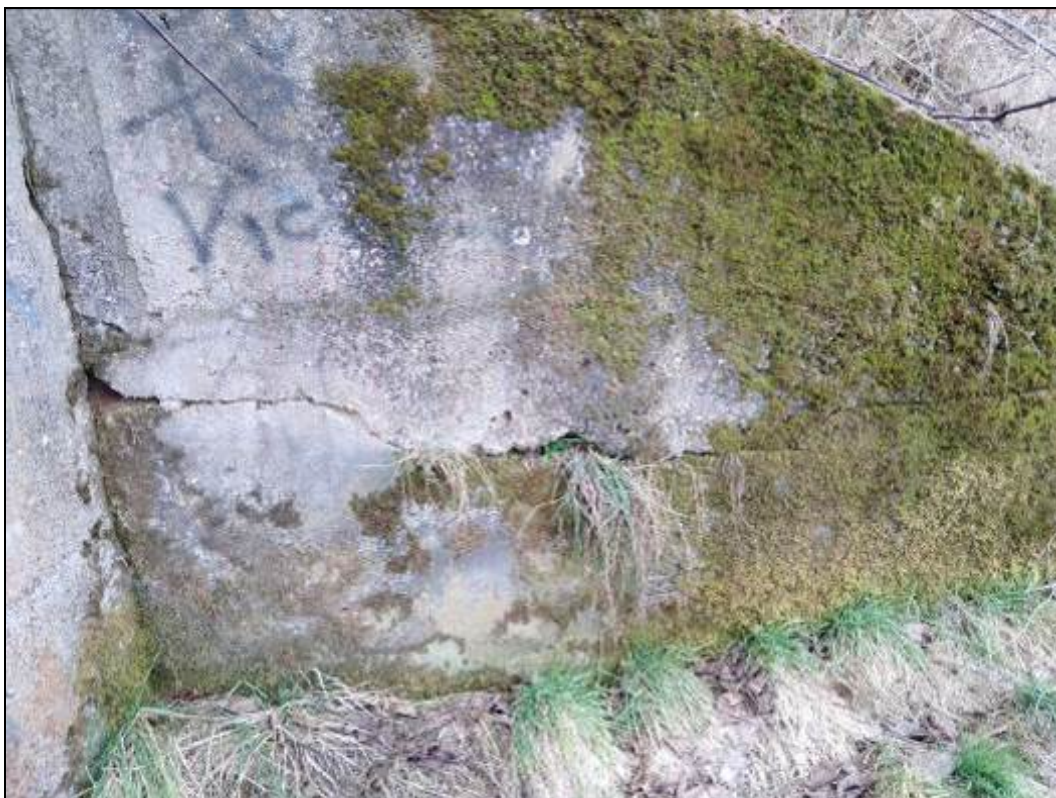
Obr. č. 11 - pohled na vodorovnou trhlinu křídla u pravého čela

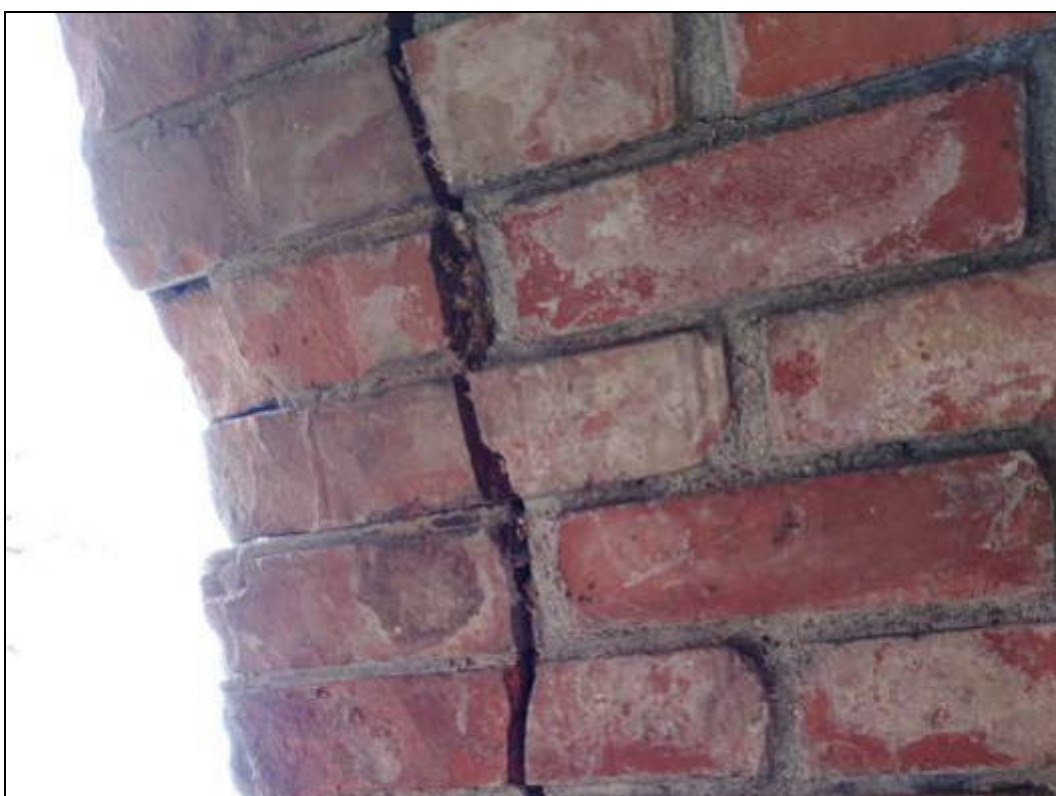
- klenbová, z cihelného zdiva pojeného maltou, které je většinou pevné a zachovalé, místy s poruchami.
- poruchy zdiva jsou většinou charakteru opadů zdiva od účinků mrazu a vlhkosti. Dále jsou v líci zdiva podélné trhliny šířky až 8 mm, za levým čelem je svislá průběžná trhlina s propagací do spodní stavby.

Obr. č. 12 - pohled na trhlinu v nosné konstrukci u levého čela

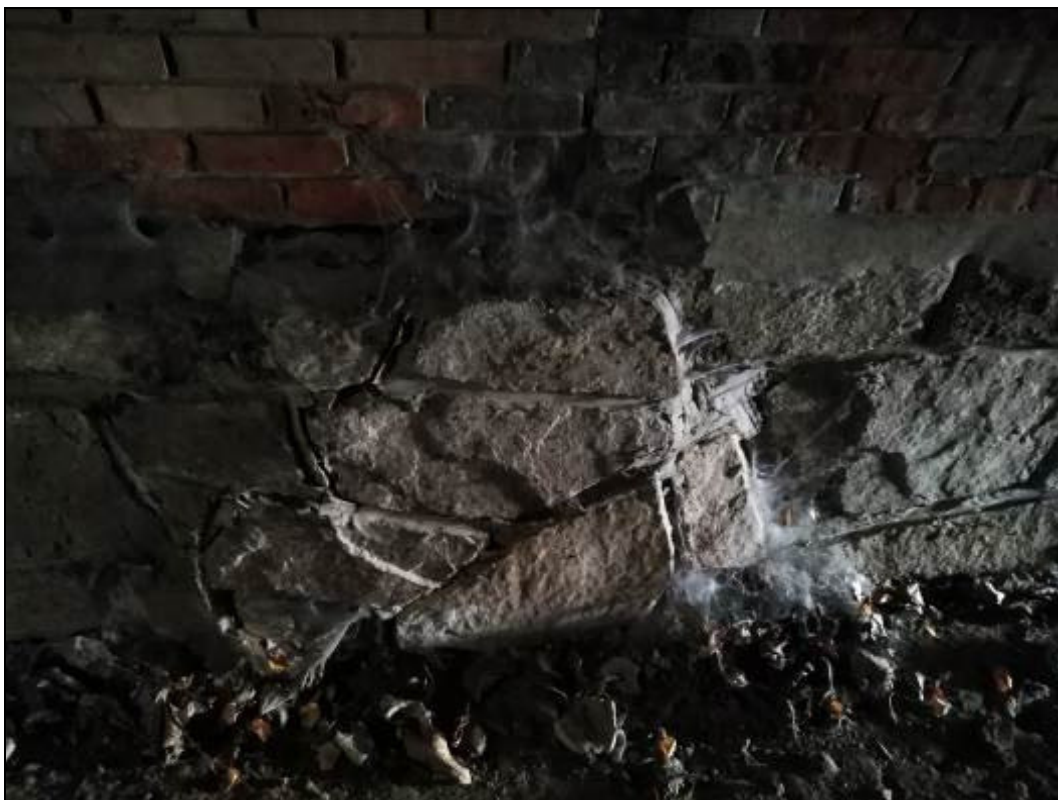
- z kamenné zdiva řádkového pojeného maltou. Kameny jsou z pískovce navětralého, pevného a bez poruch v líci. Spárování je většinou popraskané, místy vyspravené. Vnitřní pojivo je silně degradované.
- v minulosti bylo zdivo SS a NK často vyspravováno přezděním porušených částí.
- čelo – z kamenné zdiva pojeného maltou, kameny jsou pískovce navětralé, zachovalé, spárování je vyspravené.
- římsy – jsou z betonu, zachovalé, v čele 1x svislá trhlina v betonu

Obr. č. 13 - pohled na vytlačené kamenné zdivo spodní stavby
