ELEKTRIZACE TRATI VČ. PEÚ BRNO - ZASTÁVKA U BRNA, I. ETAPA

SO 03-19-01

Žst. Střelice, propustek v km 142,794

GEOTECHNICKÝ A STAVEBNĚTECHNICKÝ PRŮZKUM

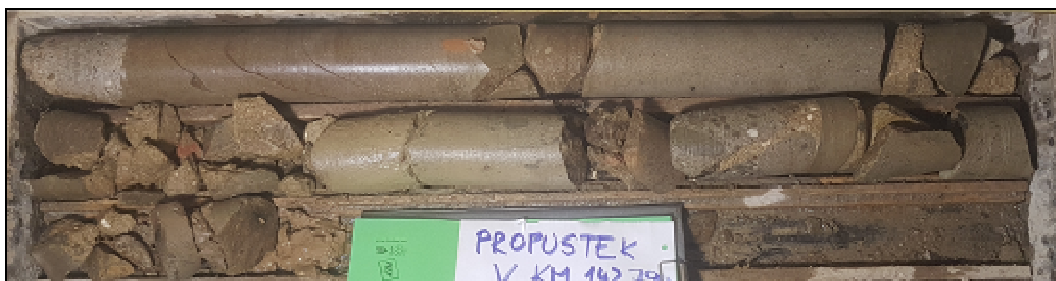
Obr. č. 1 - diagnostický vrt V2

- tloušťka opěry je v místě vrtu V2 cca **0,94 m**
- základová spára je v místě vrtu Š2 cca **3,53 m** pod spodním lícem vrcholu klenby

Hloubka [m] ve směru vrtu		
od	do	
0,00	- 0,32	Beton – prostý, kompaktní, slabě pórovitý, šedoběžový
0,32	- 0,94	Cihelné zdivo – cihly - plné, pálené, pevné, cihlově červené, slabě porušené, pojené vápenocementovou maltou (VCM); malta – béžová, lze rýpat nehtem, slabě degradovaná
0,94	- <u>1,30</u>	Jíl písčitý – světle hnědý, měkký (způsobeno výplachem)
Odebrané vzorky : J-zdivo – 0,60-0,94		
Vodní tlaková zkouška : -		
Poznámka : - rub opěry byl zastižen v hloubce vrtu 0,94 m

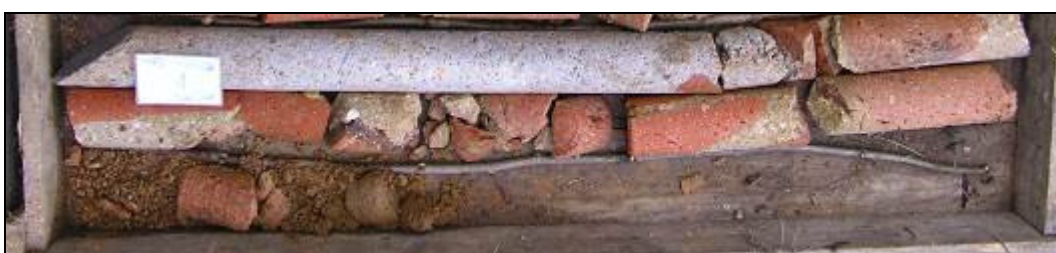
Obr. č. 3 - diagnostický vrt K2

- tloušťka klenby je v místě vrtu K1 cca **0,30 m *** (reinterpretace starého průzkumu)
- tloušťka klenby je v místě vrtu K2 cca **0,30 m ***

Cihelné zdivo – cihly - plné, pálené, pevné, cihlově červené, slabě porušené, pojené vápenocementovou maltou (VCM); malta – béžová, lze rýpat nehtem, slabě degradovaná

Poznámka : - rub nosné konstrukce klenby byl zastižen v hloubce vrtu 0,30 m

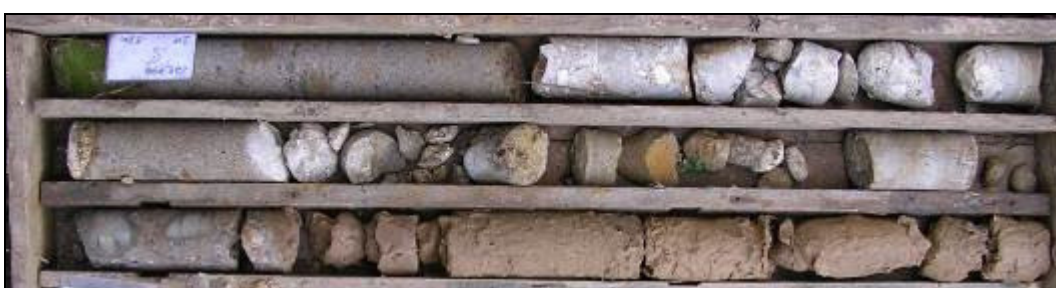
Obr. č. 4 – archivní diagnostický vrt V1

- tloušťka opěry je v místě vrtu V1 cca **1,03 m ***
- základová spára je v místě vrtu Š1 cca **3,60 m** pod spodním lícem vrcholu klenby *)

Cihelné zdivo - pojené vápenocementovou maltouCihly : pevné, zdravé, kusy jádra velikosti 5 - 0 cmPojivo : vápenocementová malta pevná, středně hrubá, jemně porézní

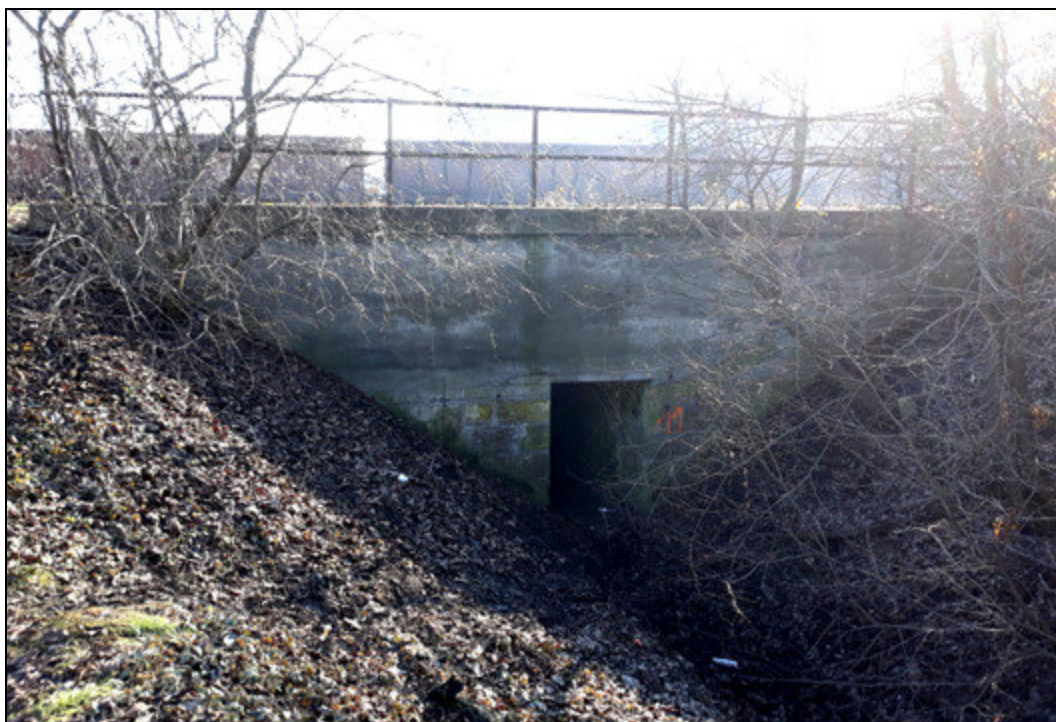
Obr. č. 8 - pohled na objekt zleva

- **nosná konstrukce (NK)** – desková z vyztuženého betonu, beton je v líci většinou pevný, krytý omítkou. Místy dochází k opadům krycí vrstvy a obnažení výztuže.
- **spodní stavba (SS)** – kamenné řádkové zdivo bez viditelných trhlin, vlhké
- **křídla** – z kamenné zdiva řádkového, pojeného maltou. Kameny jsou zachovalé navětralé pískovce, bez poruch. Spárování je pevné, resp. místy popraskané.
- **čelo** -- kryté v líci vrstvou betonu, který je zachovalý, s průběžnou svislou trhlinou.
- **římša** – z vyztuženého betonu, který je porušený.

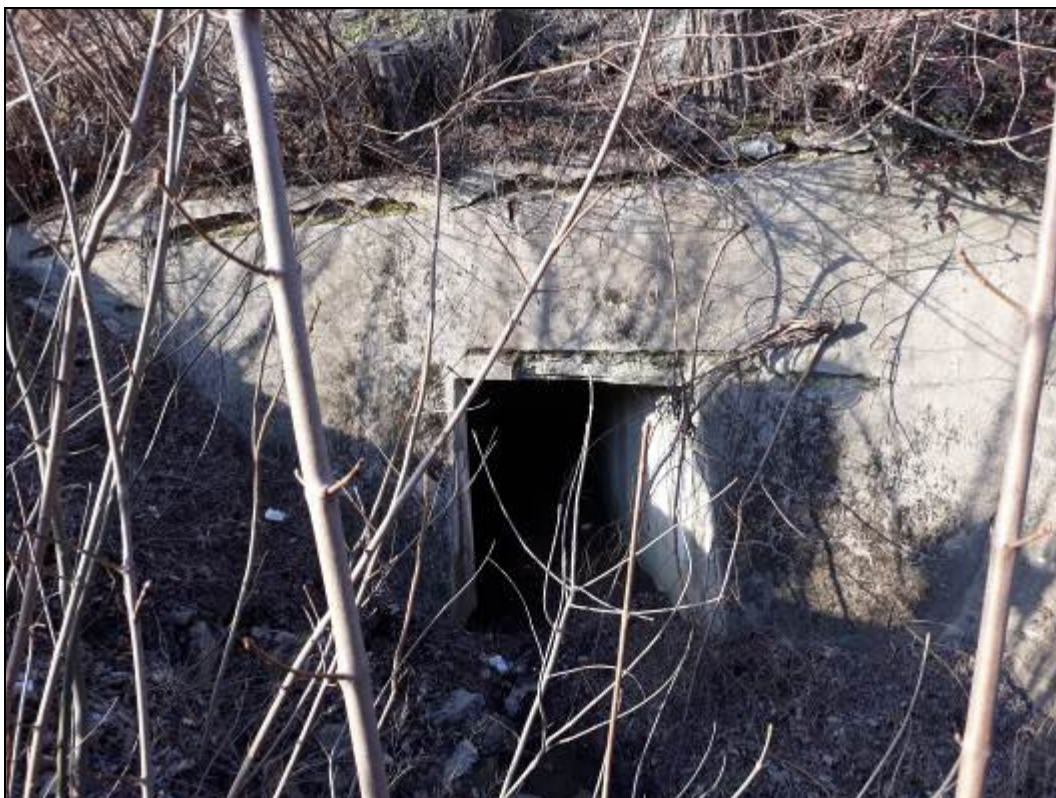
Obr. č. 9 - pohled na objekt zprava

- **nosná konstrukce (NK)** - desková z vyztuženého betonu pravděpodobně pomocí kolejnic, beton je v líci většinou porušený, s častým zatékáním. Dochází k opadům krycí vrstvy a obnažení výztuže.
- **spodní stavba (SS)** – z betonu, který je v líci krytý celoplošně omítkou. Na opěře směr Jihlava i Brno viditelné trhliny (šikmé, rozevřené do 1 mm)
- **čelo** – z betonu krytého omítkou. Beton je porušený, došlo k odtržení čela od NK s obnažením nosných prvků kolejnic.
- **římsa** – z vyztuženého betonu, který je degradovaný a rozpadá se.

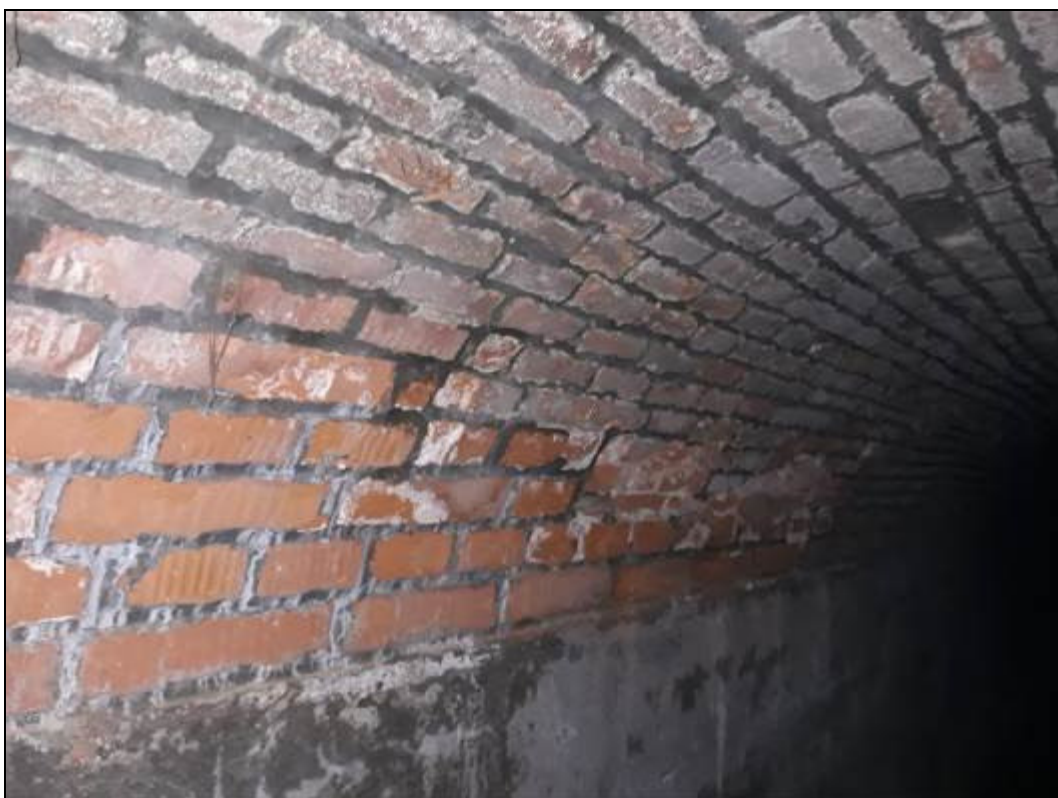
Obr. č. 11 - pohled na cihelnou klenbu

- **nosná konstrukce (NK)** – je klenbová z cihelného zdiva. Cihly jsou pálené, plné, v líci většinou bez poruch, místy (do 40%) s opady vlivem účinků mrazu a vlhkosti do hloubky jednotek cm. Spárování je většinou pevné, místy (v místech porušení mrazu) popraskané. Četné průsaky vody skrze zdivo spojené s výluhy na líci.
- **spodní stavba (SS)** – střídavě z kamenné a cihelného zdiva pojeného maltou. Kameny jsou pískovce, zachovalé, spárování je vyspravené. Cihly jsou pálené, plné, zachovalé, často však degradované vlivem vlhkosti a mrazem. Místy je v líci původní zdivo sanováno betonem, sanace je v líci pevná a bez poruch.
