ELEKTRIZACE TRATI VČ. PEÚ BRNO - ZASTÁVKA U BRNA, I. ETAPA

**SO 02-19-02**

**T.ú. Brno-Horní Heršpice - Střelice,  
propustek v ev. km 150,000**

**GEOTECHNICKÝ A STAVEBNĚTECHNICKÝ PRŮZKUM**

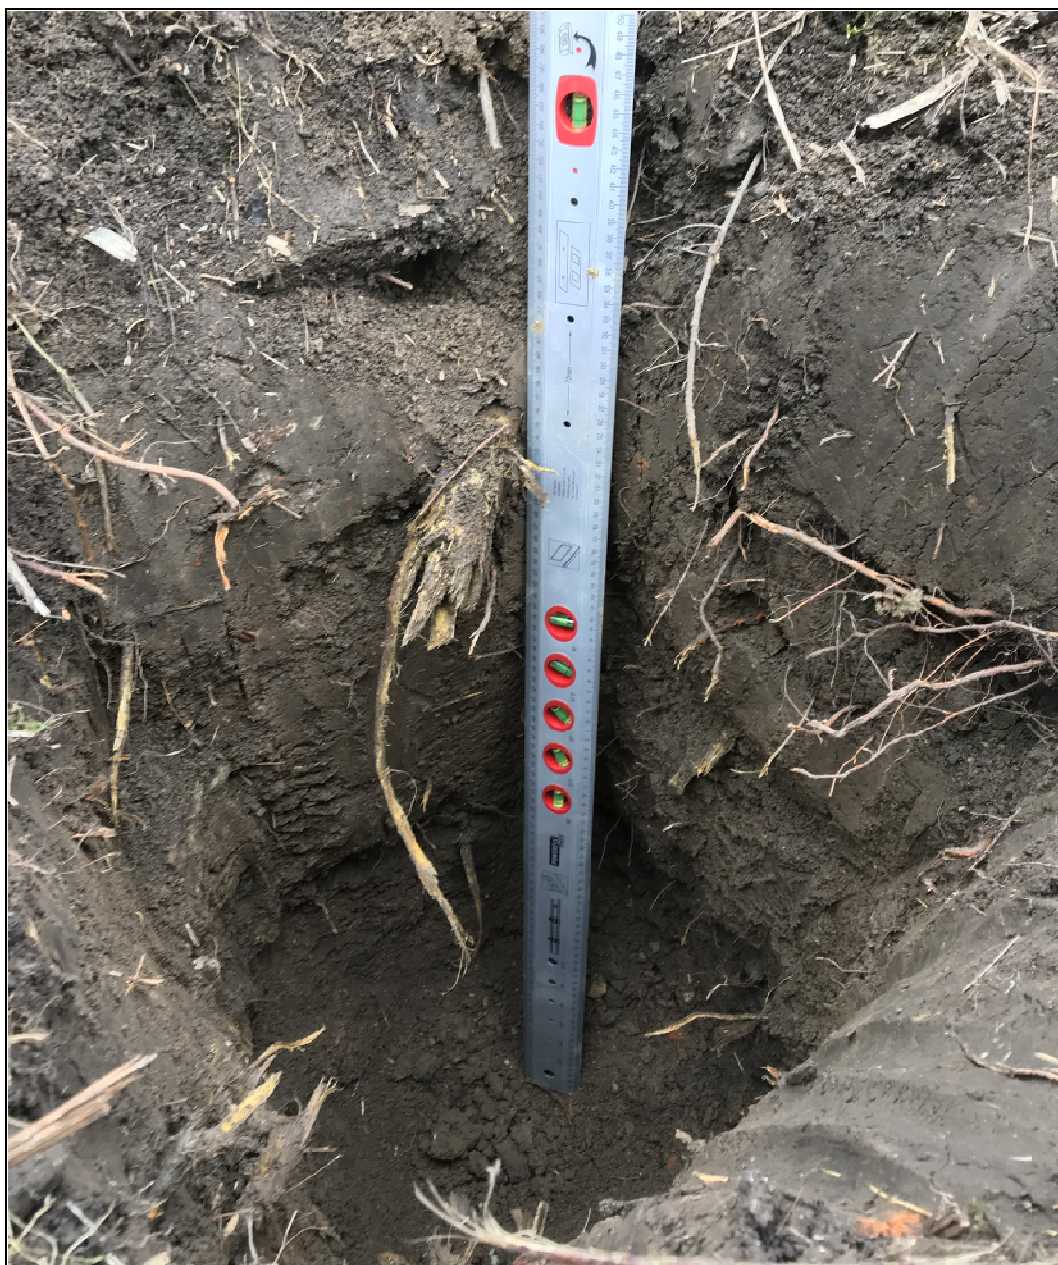
**Obr. č. 1** – kopaná sonda KS1002

0,00 - 0,10	Antropogenní navážka charakteru hlíny štěrkovité, tuhé konzistence, černohnědá, s organickou příměsí (kořeny), zemní těleso	F1 MG Y	Y	I	I
		0,10 - 1,00	Antropogenní navážka charakteru hlíny písčité, tuhé konzistence, šedohnědá s černými smouhami, s úlomky cihel, zemní těleso	F3 MS Y	Y	I	I

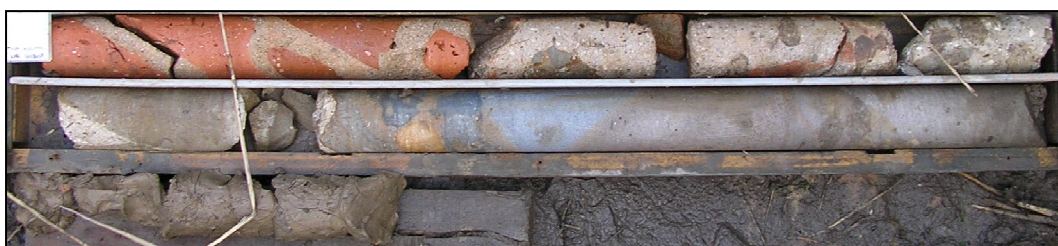
**Obr. č. 2** – archivní diagnostický vrt V1

**Cihelné zdivo klenby**Cihly : zdravé, pevnéPojivo : vápenocementová malta, pevná, středně hrubá, jemně porézní

**Vápenocementová malta** - s kamením, vyrovnávací vrstva za klenbou, pevná, hrubá

**Kamenné zdivo** - pojené vápenocementovou maltouKamenivo : pískovec pevný, zdravý, navětralýPojivo : vápenocementová malta pevná, hrubá, slabě porézní

**Jíl se střední plasticitou** - tuhý, hnědý

- základová spára je v místě vrtu Š1 cca **2,75 m** pod spodním lícem vrcholu klenby \*)
- tloušťka opěry je v místě vrtu V1 cca **1,35 m (± 5 cm) \*** – údaj nebylo možné změřit přesně, místní poměry neumožnily obnažit dřív opěry (obrys opěry byl vydedukován dle průběhu obrysu klenby)

- specifická vodní ztráta  $q$  kamenného zdiva činí v místě vrtu V1 cca 40 l/s/m/MPa, mezerovitost je tedy přes 10%.

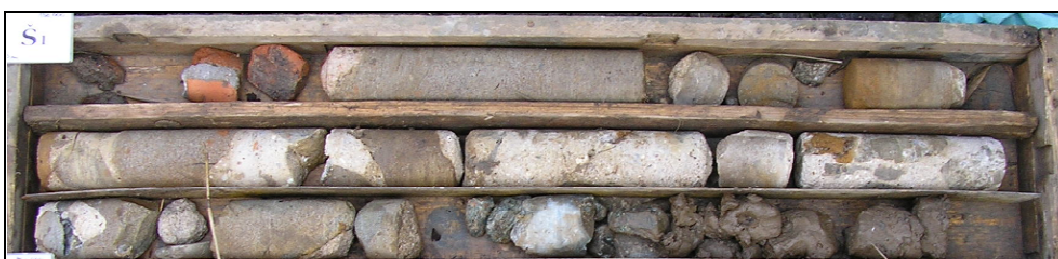
**Obr. č. 3** – archivní diagnostický vrt Š1

**Cihelné zdivo klenby**Cihly : zdravé, pevnéPojivo : vápenocementová malta, pevná, středně hrubá

**Kamenné zdivo** - pojené vápenocementovou maltouKamenivo : pískovce navětralý, rezavý, kusy jádra a úlomky velikosti 3 - 10 cmPojivo : vápenocementová malta hrubá, jemně porézní, pevná, zachované kusy jádra s kamenivem velikosti 20 - 30 cm

**Kamennitý podsyp**

**Jíl se střední plasticitou** - tuhý, hnědý
