ELEKTRIZACE TRATI VČ. PEÚ BRNO - ZASTÁVKA U BRNA, I. ETAPA

**SO 02-19-06**

**T.ú. Brno-Horní Heršpice - Střelice, most v ev. km  
148,450**

**GEOTECHNICKÝ A STAVEBNĚTECHNICKÝ PRŮZKUM**

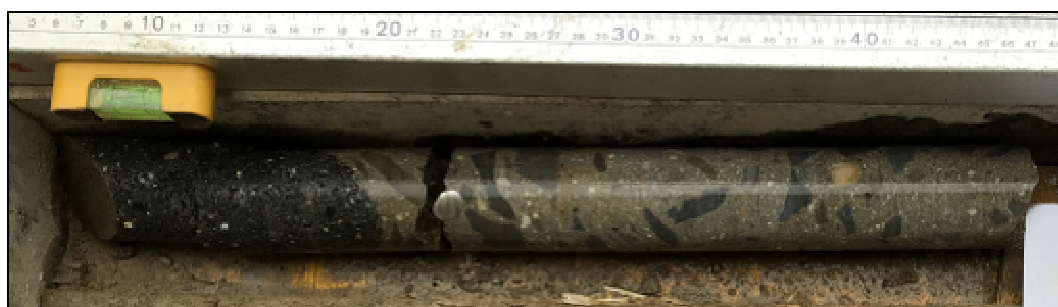
Obr. č. 2 - diagnostický vrt N2

**Beton** – homogenní, hutněný, kompaktní, zdravý, mírně pórovitý (do 1 mm), šedohnědý až šedý; kamenivo drcené (fr. 5-15 mm), písek; výnos – jádra vel. 48 až 55 cm

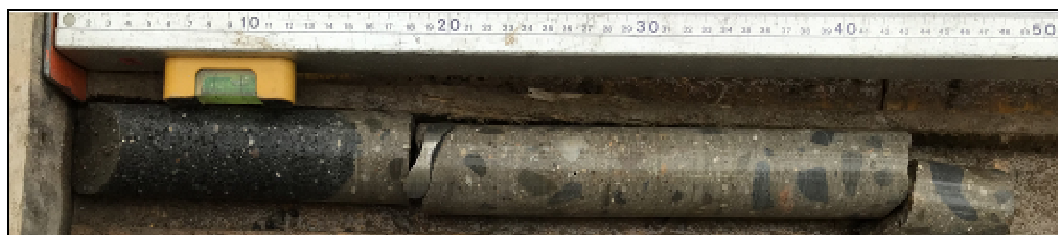
Obr. č. 3 - diagnostický vrt N3

**Beton** – homogenní, pórovitý (do 2 mm), šedočerný až černý; písek a drobný štěr, převážně frakce 1-5 mm; výnos – jádra velikosti 16 cm

**Železobeton** – zdravý, homogenní, kompaktní, hutněný, šedý; výztuž - v intervalu 0,19-0,20 m, kruhová, Ø 1 cm, bez viditelné koroze; kamenivo drcené (fr. 0,5-2,0 cm); výnos – jádra vel. 4-28 cm

Poznámka : Není vrtáno kolmo do betonové výplně mostu mezi ocelové nosníky, ale vrtáno pod úhlem 45° od svislé

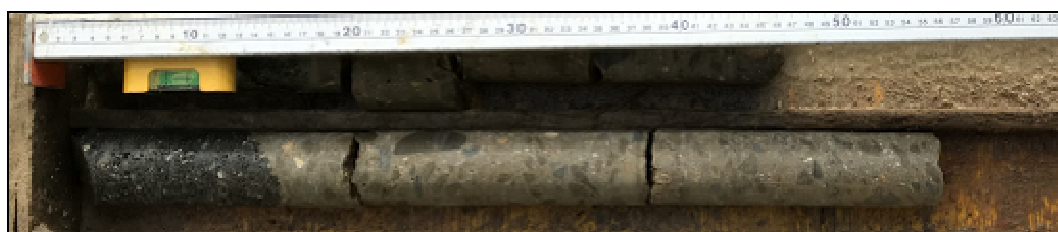
Obr. č. 5 - diagnostický vrt N5

**Beton** – homogenní, pórovitý (do 2 mm), šedočerný až černý; písek a drobný štěr, převážně frakce 1-5 mm; výnos – jádra velikosti 5,5-16 cm

**Železobeton** – zdravý, homogenní, kompaktní, hutněný, šedý; výztuž - v intervalu 0,18-0,19 m, kruhová, Ø 1 cm, bez viditelné koroze; kamenivo drcené (fr. 0,5-2,0 cm); výnos – jádra vel. 6,5-12 cm

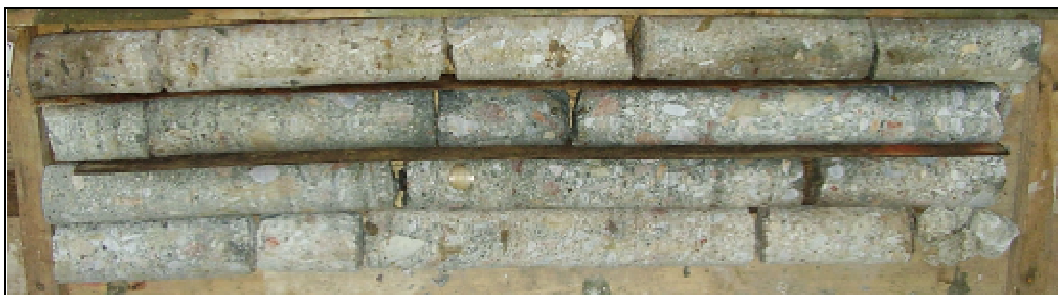
Obr. č. 6 - diagnostický vrt N6

**Beton** – homogenní, pórovitý (do 2 mm), šedočerný až černý; písek a drobný štěr, převážně frakce 1-5 mm; výnos – jádra velikosti 14 cm

**Železobeton** – zdravý, homogenní, kompaktní, hutněný, šedý; výztuž - v intervalu 0,18-0,19 m, kruhová, Ø 1 cm, bez viditelné koroze; kamenivo drcené (fr. 0,5-2,0 cm); výnos – jádra vel. 8-19 cm

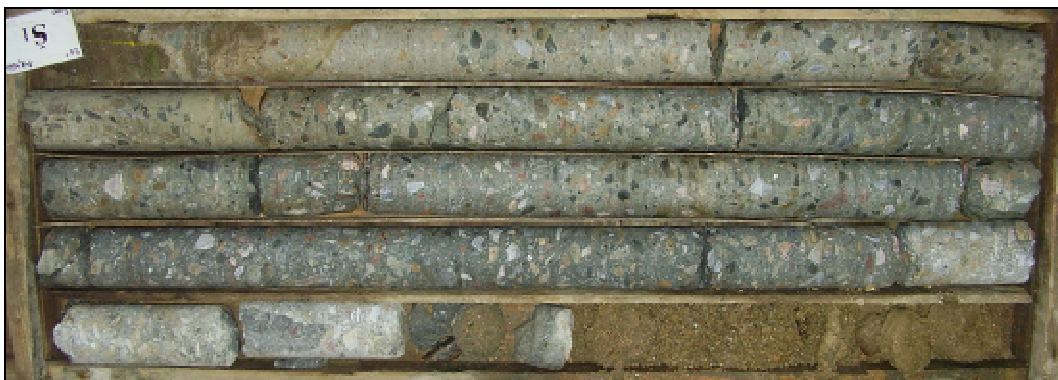
**Obr. č. 7** – archivní diagnostický vrt V1

- tloušťka opěry je v místě vrtu V1 cca **3,90 m** <sup>\*\*</sup>)
- základová spára je v místě vrtu Š1 cca **9,7 m** pod spodním lícem nosné konstrukce <sup>\*\*</sup>)

0,00 - 3,90 **Beton** - armovaný, hrubý, s úlomky velikosti do 3 cm, obsahu cca 40 %3,90 **Penetrační nátěr**3,90 - 4,00 **Kameny** a úlomky velikosti 3 - 10 cm

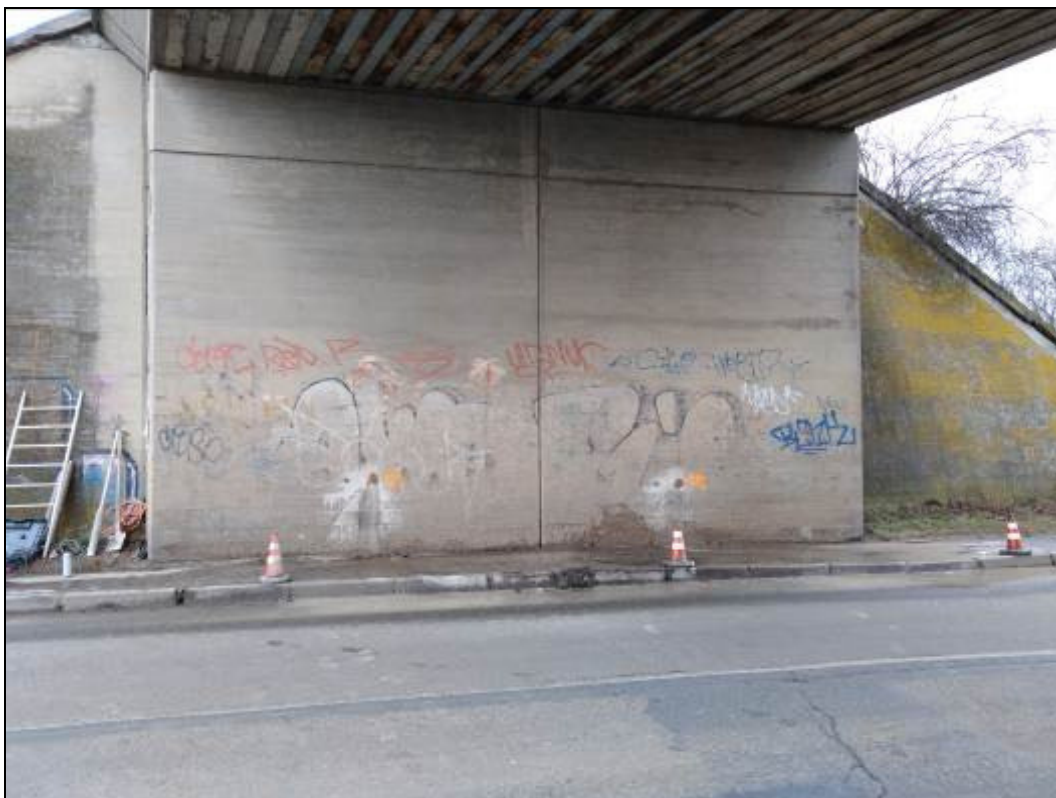
- je tvořena ze zabetonovaných ocelových nosníků tvaru I, kdy spodní pásnice jsou přiznané ve spodním líci a jsou kryté protikoročním nátěrem.
- protikorozní nátěr spodních pásnic je degradovaný, místy se odlupuje a na těchto místech jsou obnažené pásnice postiženy celoplošně povrchovou korozí, která místy přechází do počínající důlkové koroze.
- na styku levé a pravé části NK je v betonu podél dilatační spáry podélná trhlinka, skrze kterou dochází k zatékání a tvorbě výluhů na spodním líci.
- výplňový beton mezi ocelovými nosníky je většinou pevný a bez poruch, pouze místy jsou v něm příčné trhliny rozevřené do 2 mm.

**Obr. č. 11** - pohled na nosnou konstrukci

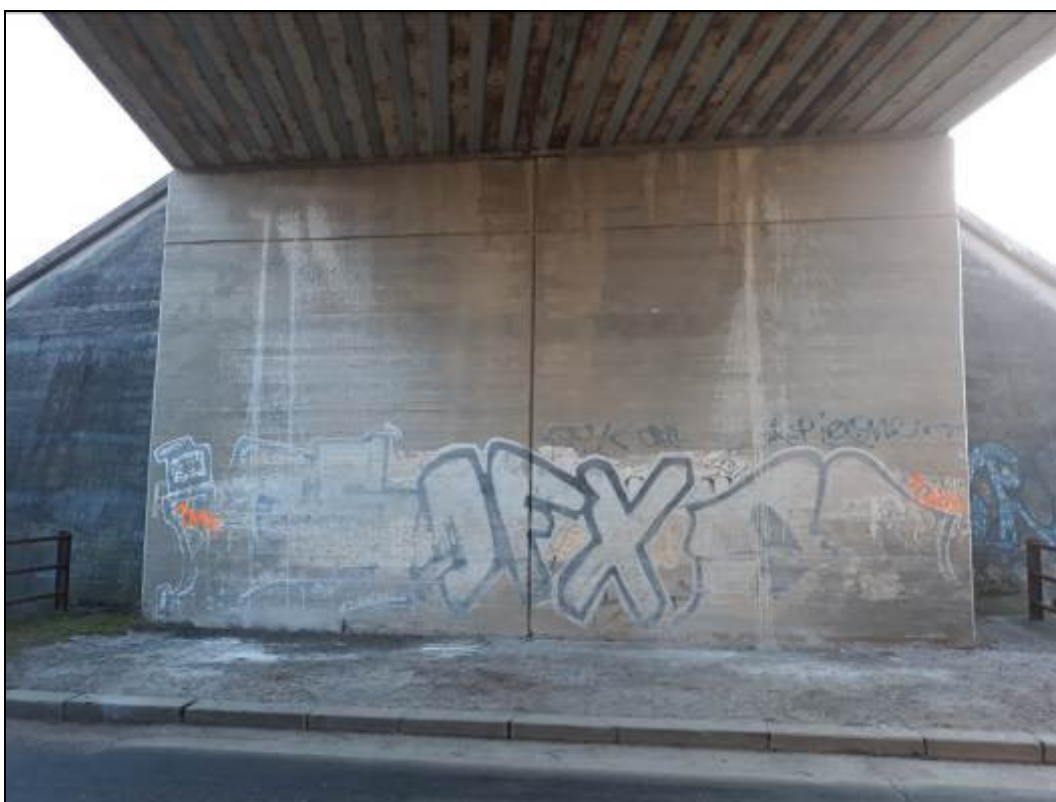
- je z monolitického prostého, nebo slabě vyztuženého betonu, který je celoplošně krytý cementovou omítkou.
- omítka je pevná, většinou bez poruch, pouze lokálně dochází k jejímu postupnému opadávání odlučováním zrn písku z líce (koroze betonu a omítky) Beton SS je v líci pevný a bez poruch, suchý.

- spára mezi NK a SS je místy se stopami dřívějších záteků, v době průzkumu bylo toto místo suché.
- v obou čelech jsou u mostních závěrů v líci trhliny, skrze které prosakuje voda s tvorbou výluhů na líci.

**Obr. č. 12** - pohled na opěru Jihlava

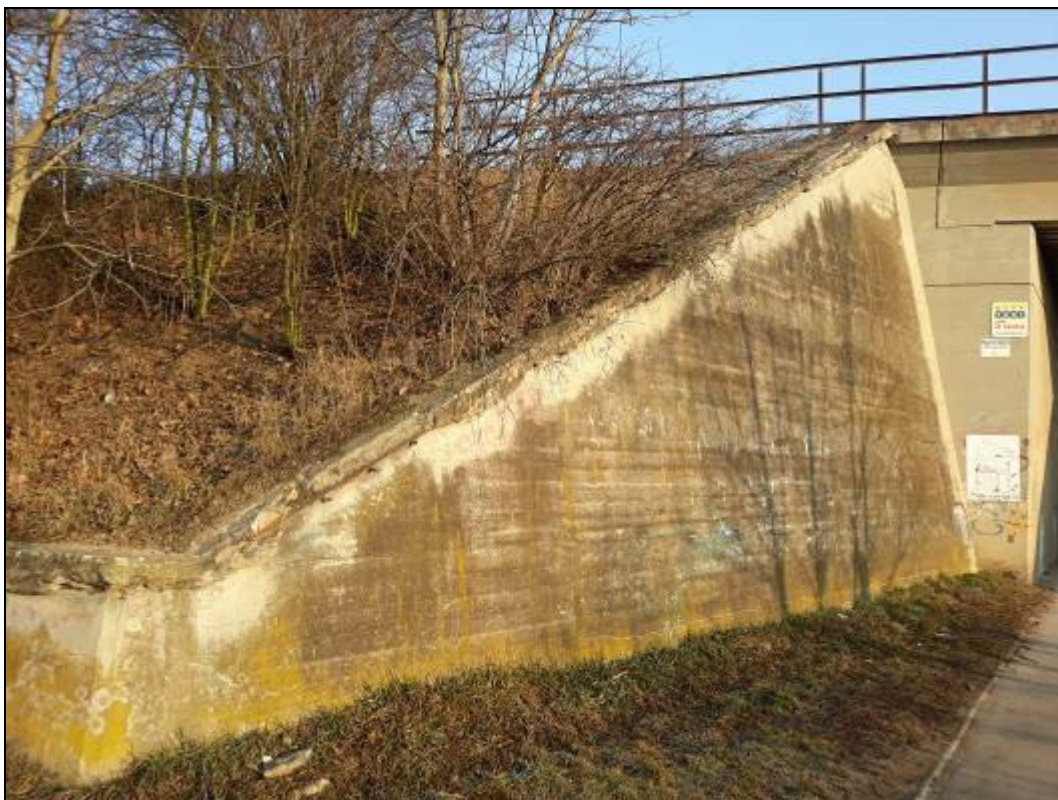
**Obr. č. 13** - pohled na opěru Brno
