Název zakázky :	Brno - Rapotice, průzkum PD
Číslo zakázky :	2006 095
Objednatel :	SUDOP BRNO, spol. s r.o.
Odpovědný řešitel :	Ing. Stanislav Mikunda
Pořadové číslo na zakázce :	1

ELEKTRIZACE TRATI VČ. PEÚ  
BRNO - RAPOTICE (MIMO)

**PRŮZKUM SVAHU V KM 0,100 - 0,450  
V ÚSEKU STŘELICE - TETČICE**

**GEOTECHNICKÝ PRŮZKUM  
PRO PŘÍPRAVNOU DOKUMENTACI STAVBY**

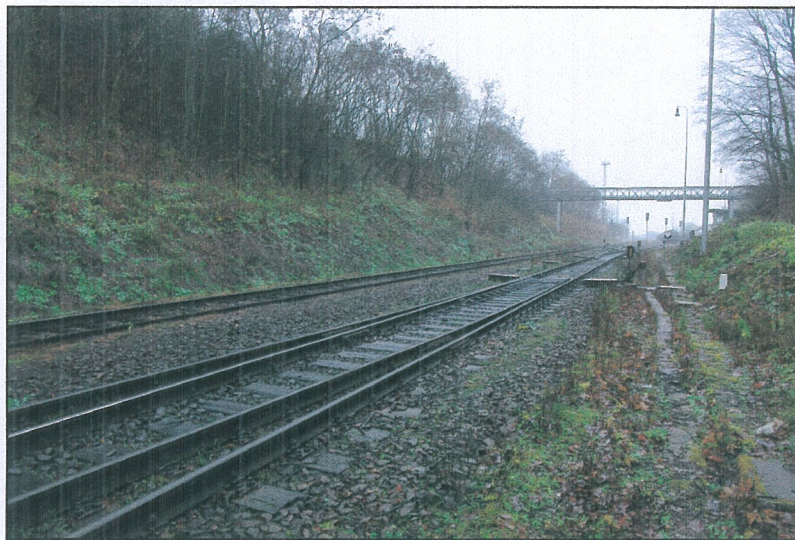
Obr. 1 Svah v km 0,250, pohled směr Střelice

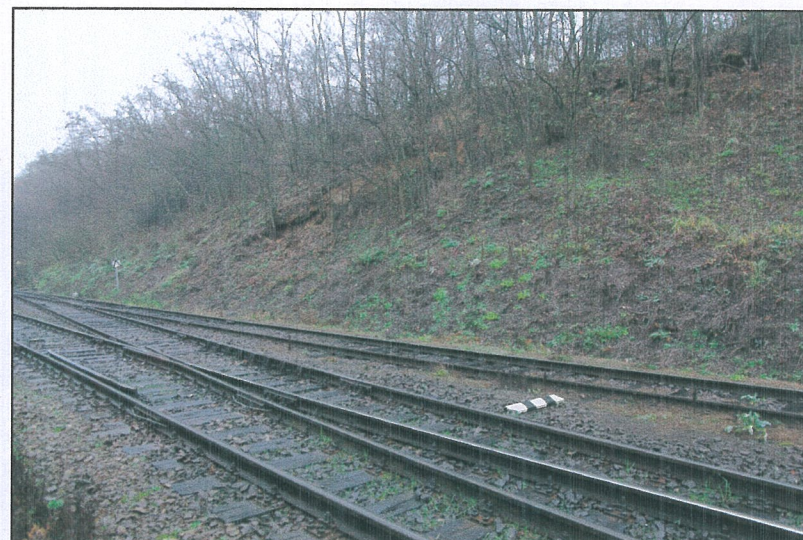
Hlavní příčinou zatrhávání svahu a jeho postupného rozvolňování, je eroze. Vzrostlé stromy které rostou na svahu se tak vlivem plíživých pohybů naklánějí, až v extrémním případě dojde k jejich vyvrácení. Kompatibilita svahu se tak naruší a pokračující eroze časem způsobí vznik strmých (až kolmých) stěn výšky až několik metrů.

Obr. 2 Svah zarostlý stromovou vegetací v km 0,260, pohled směr Jihlava

1. Odstranění vzrostlých stromů, které nejsou schopny dlouhodobě se na svazích udržet. Následně však bude nutné svahy osázet nízkou vegetací (resp. nízkými stromy s hlubšími kořeny), aby tak nedocházelo k povrchové erozi. Na vyložené strmých partiích svahu to ale bude problematické.
2. Podél přilehlé koleje vybudovat gabionovou zeď výšky 4 – 5 m s dostatečným akumulacním prostorem za jejím rubem.
3. V místech, kde není možné zajistit akumulacní prostor lze vybudovat záchytné sítě (bariéry), které jsou schopné eliminovat vysokou kinetickou energii.

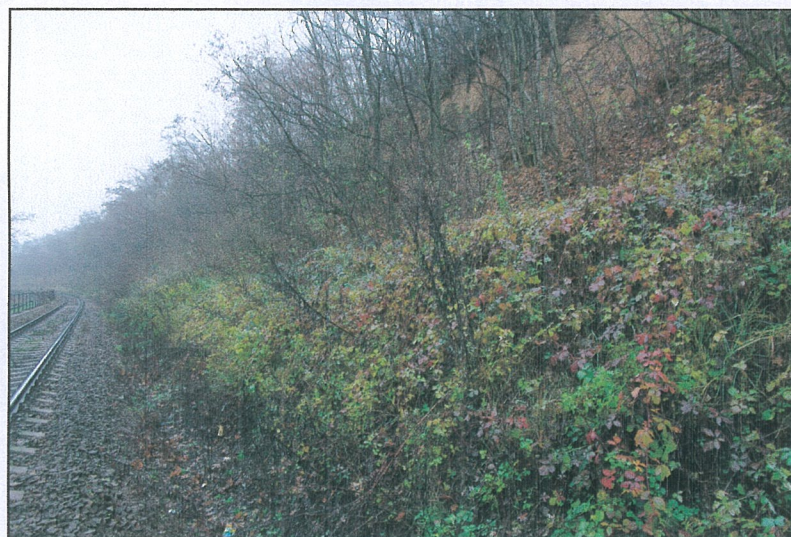
Při obhlídce svahu byly zaznamenány povrchové projevy nestability a to v úseku cca 0,300 - 0,430 a v úseku cca 0,440 - 0,460. Jedná se o výrazně oslabené partie, o celkové výšce stěny 4 až 7 m, přičemž oslabené partie jsou téměř kolmé. Paty jsou přisypány štěrko-písčitou sutí a opadem drobných fragmentů do výšky cca 2 - 3 m

Obr. 3 Svah zarostlý stromovou vegetací v km 0,300. U horní hrany svahu je patrná kolmá stěna tvořená zvětralinami alterovaného granodioritu, pohled směr Jihlava

4. Provést přísyp svahu ze sypanin s vysokým úhlem vnitřního tření, aby byl stávající líc svahu zakryt, a tím ochráněn proti vlivům povětrnosti.

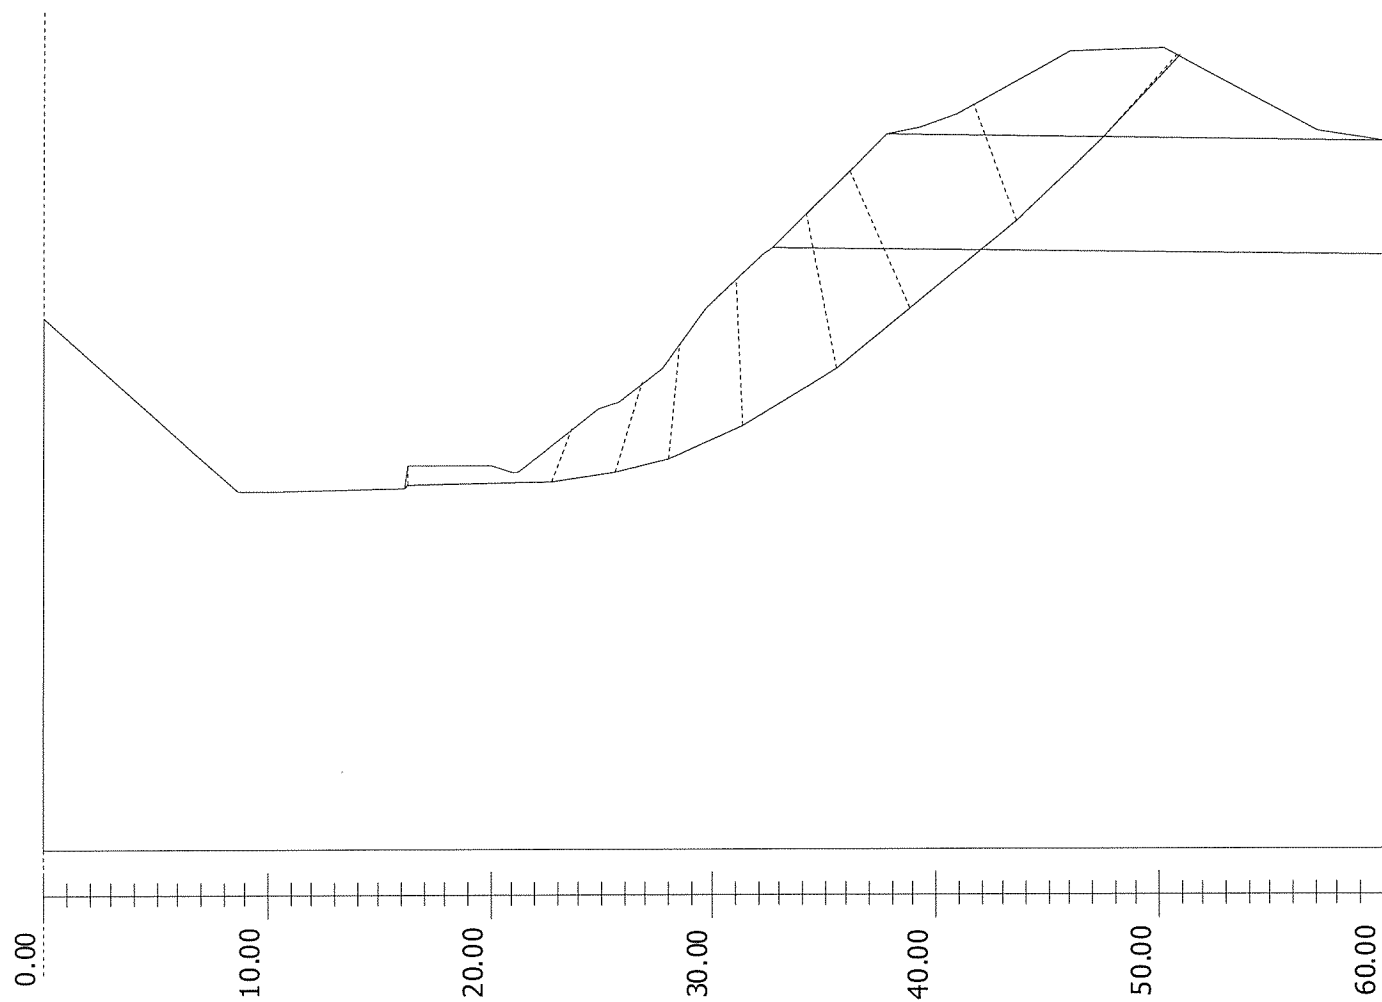
## GEOTECHNICKÝ PROFIL

Svah je bez vody.

Stabilita svahu je značně nízká. Kdyby byla hornina nasycená vodou, bude svah globálně nestabilní a hrozí sesutí zemních hmot k trati.

KRITICKÁ SMYKOVÁ PLOCHA stupeň stability  $F_s = 1,18$

Z výsledků průzkumu vyplývá nutnost zajistit dlouhodobou bezpečnost provozu na přilehlé trati. Máme několik možností, a to :

Z uvedených čtyřech možností bude patrně vhodná jejich vzájemná kombinace, která bude akceptovat lokální morfologii.
