REKONSTRUKCE ŽST. BRNO - KRÁLOVO POLE

SO 04-19-10
TÚ Brno-Královo Pole - Kuřim,
most v ev. km 12,887

STAVEBNĚTECHNICKÝ PRŮZKUM

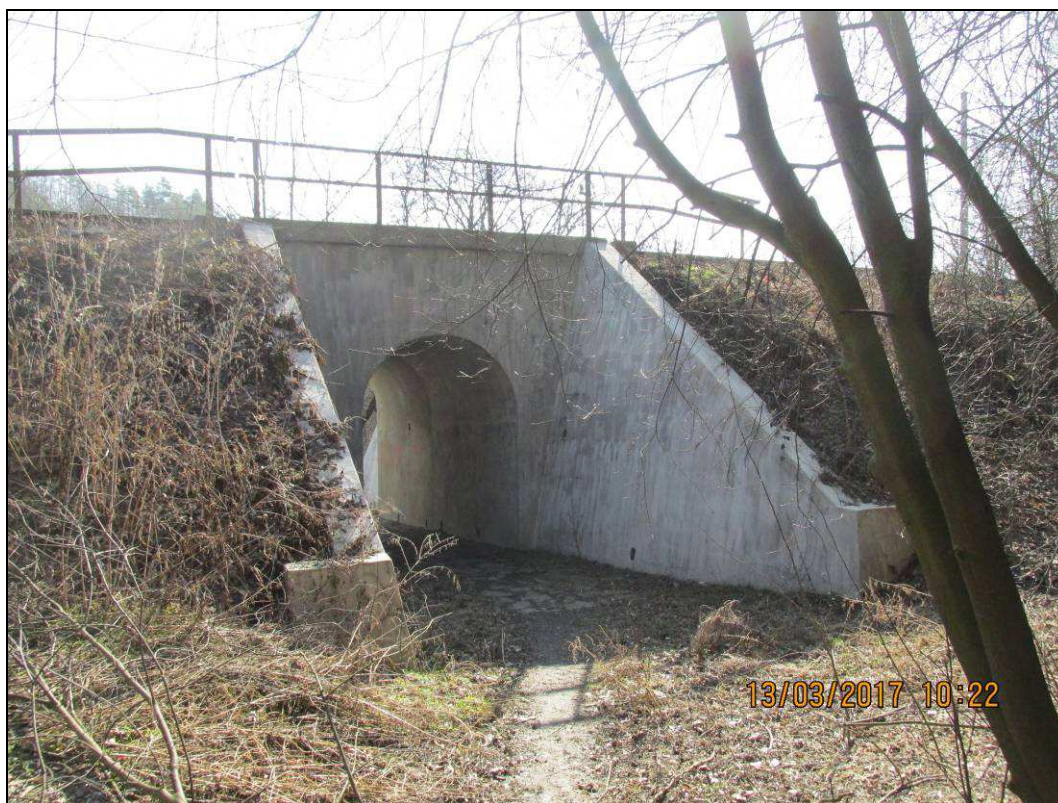
Obr. č. 1 - pohled na objekt zleva

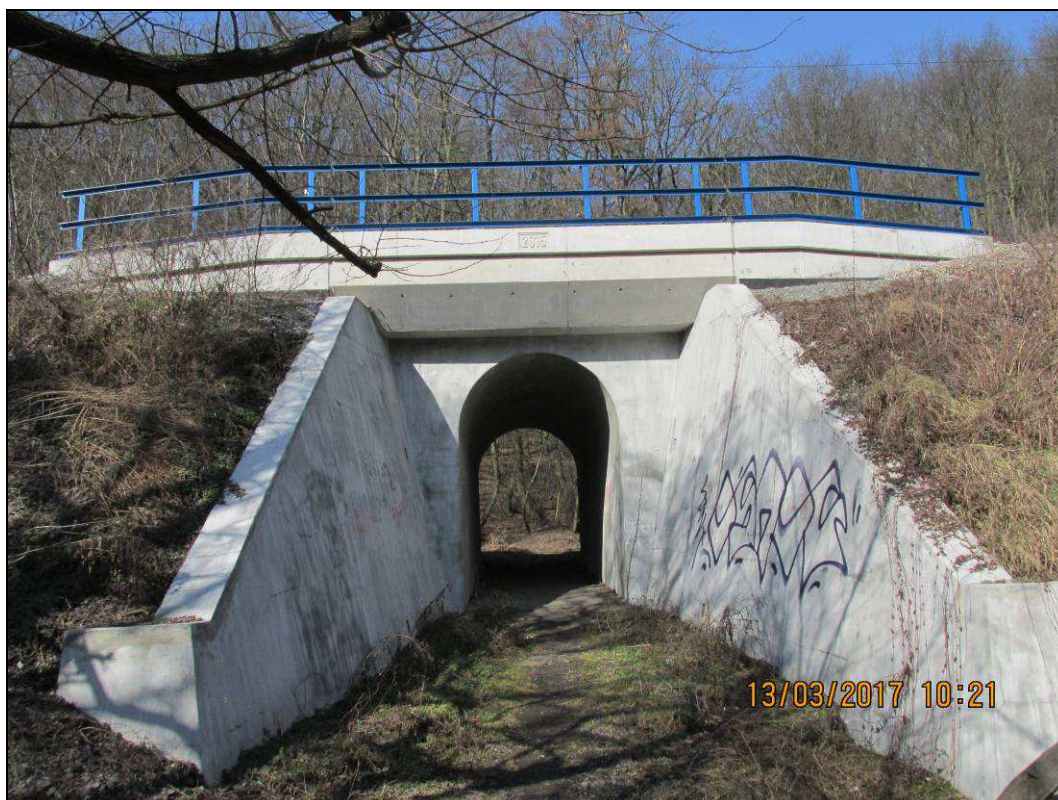
Obr. č. 2 - pohled na objekt zprava

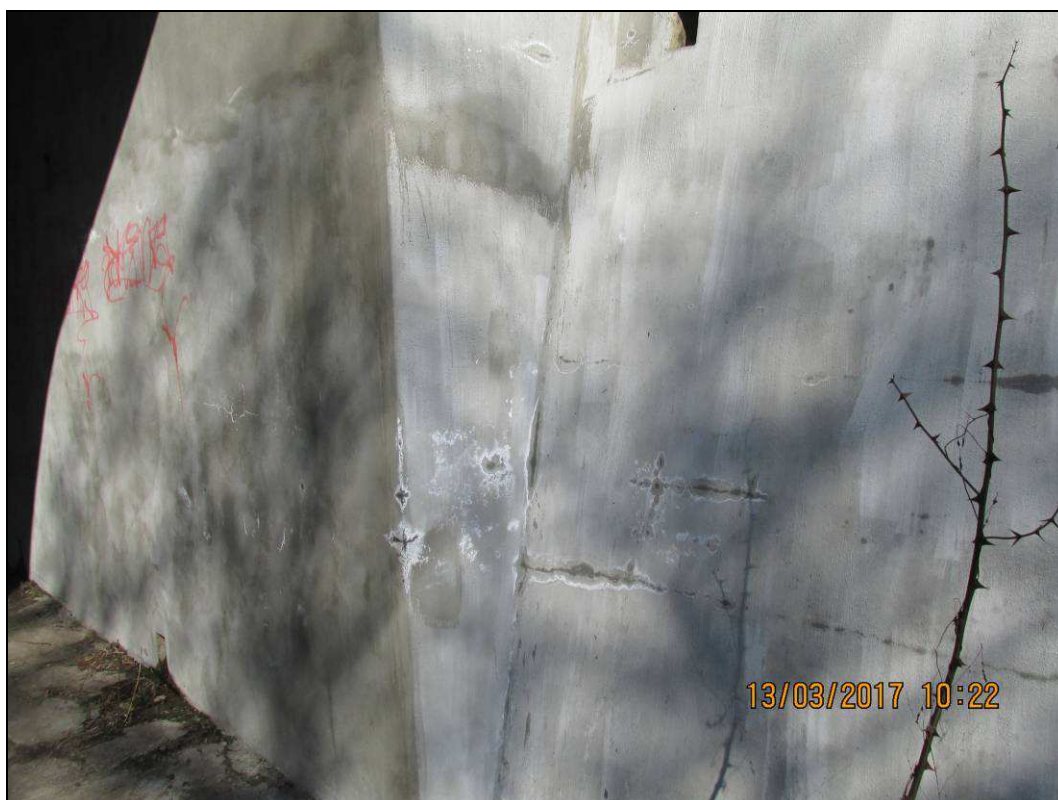
- tvoří ji šikmá betonová křídla a betonové tížné opěry, které jsou dilatační spárou rozdělené na levou a pravou část.
- povrch opěr je pevný, suchý a bez významných poruch, v patě opěr se vyskytují odvodňovací otvory, které odvádějí vodu zpoza konstrukce, ty jsou ojediněle slabě zanesené, jinak plně funkční.
- na povrchu šikmých křídel se na levé i pravé straně vyskytují průsaky vody skrze konstrukci.
- povrch opěr a křídel je celoplošně opatřen cementovým nátěrem.

Obr. č. 3 - pohled zprava na opěru a křídlo směrem Kuřim - průsaky vody skrze konstrukci

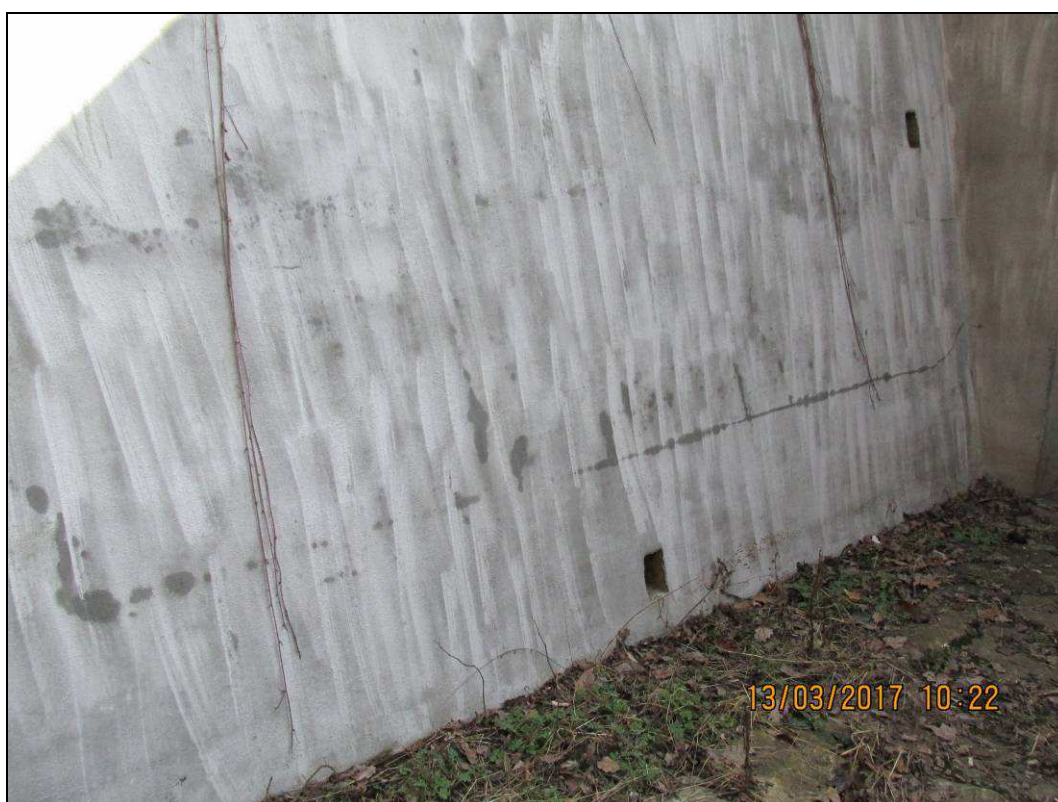
Obr. č. 4 - pohled zleva na křídlo směrem Kuřim - průsaky vody skrze konstrukci

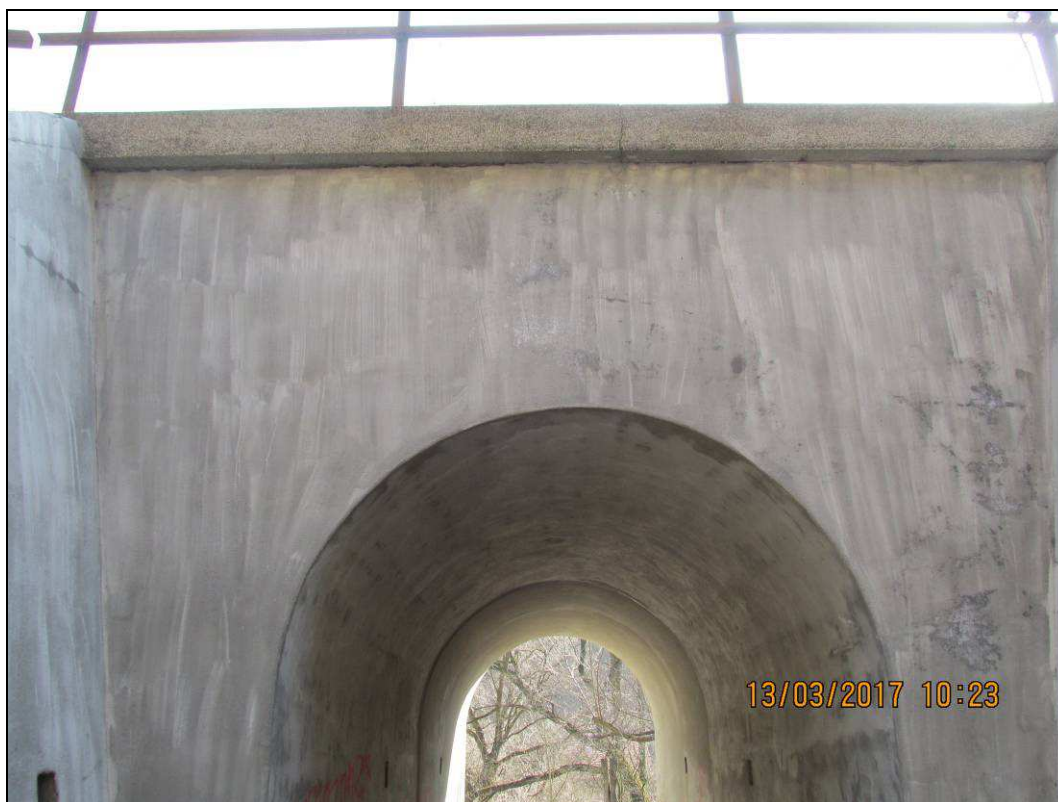
- tvoří ji betonová klenba, která je dilatační spárou rozdělena na levou a pravou část, ojediněle se v levém průčelí a při spodním líci NK vyskytují velmi slabé průsaky vody, jinak je beton suchý, pevný a bez významných poruch.
- římsa v levé části objektu je betonová, celoplošně krytá pemrlovanou omítkou, uprostřed rozpětí se vyskytuje svislá prasklina o velikosti 2-3mm. V pravé části je betonová, pevná a bez poruch.
- povrch spodního líce a průčelí NK je celoplošně opatřen cementovým nátěrem.

Obr. č. 5 - pohled zleva na klenbu a čelo objektu
