SO 02-19-40

**T.ú. Brno-Maloměřice - Brno-Královo Pole
opěrná zeď v km 4,159 - 4,177**

GEOTECHNICKÝ A STAVEBNĚTECHNICKÝ PRŮZKUM

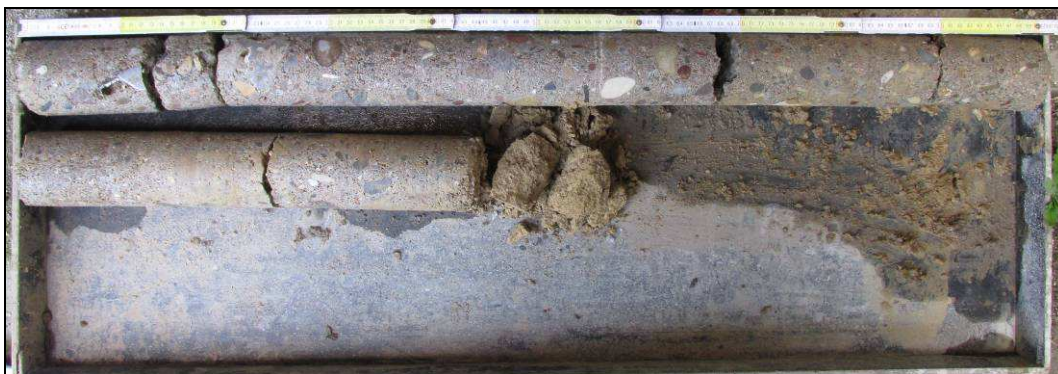
Obr. č. 1 - diagnostický vrt V1

Beton opěrné zdi - nehomogenní, pevný, s nízkým obsahem pojiva, silně písčitý a pórovitý (dutinky do velikosti 1-2mm), písčité barvykamenivo: těžené + drcené do velikosti 3cmvýnos: v podobě souvislých kusů jader délky 5-45 cm

Poznámka : - rub opěrné zdi zastižena v hloubce vrtu 1,45 m

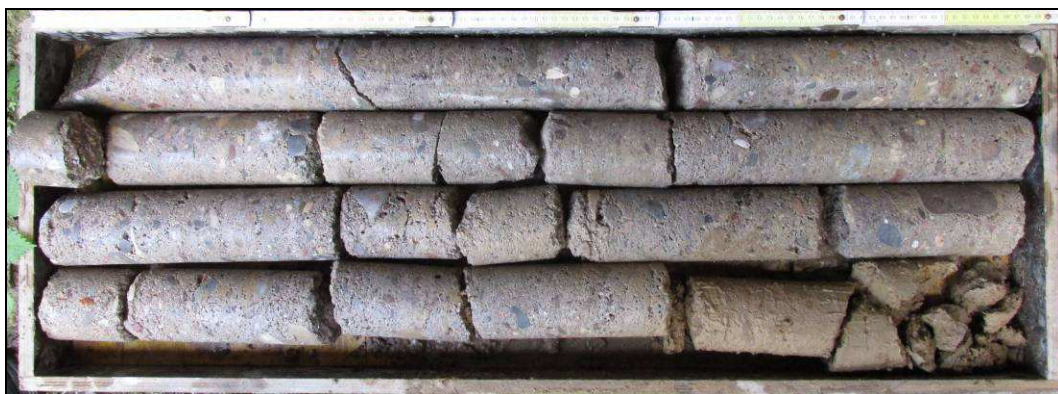
Obr. č. 2 - diagnostický vrt Š1

Beton opěrné zdi - nehomogenní, pevný, s nízkým obsahem pojiva, silně písčitý a pórovitý (dutinky do velikosti 1-2mm), ojediněle mezerovitý (mezery do velikosti 10mm), písčité barvykamenivo: těžené + drcené do velikosti 3cm, ojediněle až 7cmvýnos: v podobě souvislých kusů jader délky 10-60 cm

Poznámka : - základová spára zastižena v hloubce vrtu 3,65 m

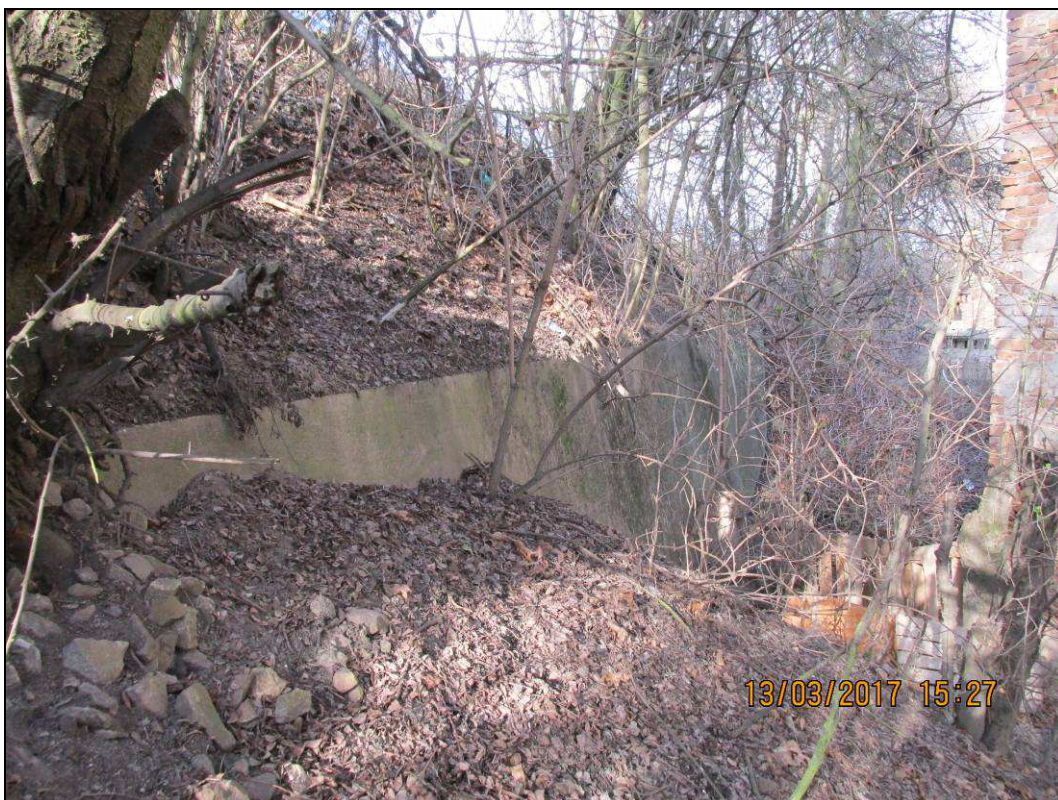
Obr. č. 3 - pohled na opěrnou zeď zleva

- výsledky průzkumu jsou podrobně prezentovány v kapitole č. 3 a v přílohách zprávy
- průzkumem nebyly zjištěny **závažné poruchy a nestability stávající konstrukce opěrné zdi**

- v rámci rekonstrukce bude vhodné provést vykácení stromů a keřů v patě a na koruně OZ, které mohou svými kořeny narušovat pevnou strukturu konstrukce
