REKONSTRUKCE ŽST. BRNO – KRÁLOVO POLE

**SKALNÍ SVAH  
GEOTECHNICKÝ POSUDEK**

**Úkol / název úkolu:** **Rekonstrukce žst. Brno – Královo Pole**  
**Geotechnický a stavebnětechnický průzkum**

**Název zprávy:** **Skalní svah v km 13,600-13,900, geotechnický posudek**

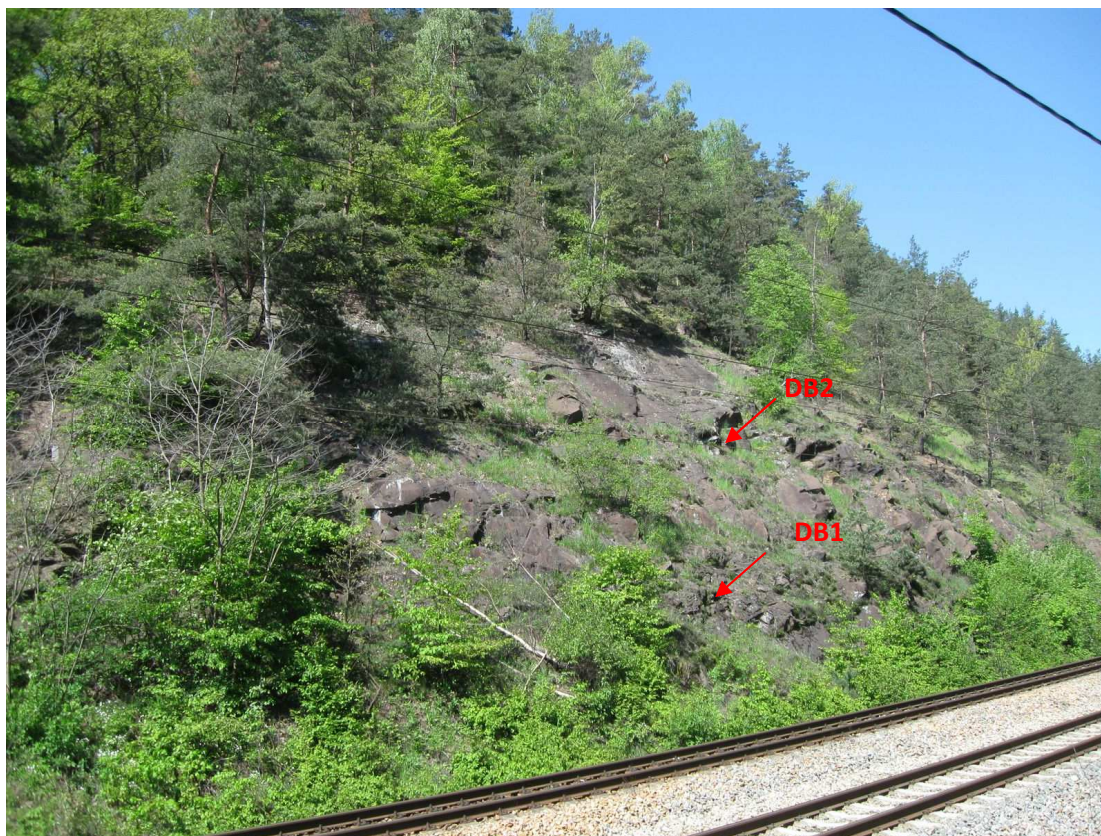
Celkově je zde skalní svah v současné době v dobrém stavu bez výrazných projevů zvětrání a nestability jak povrchu skalního svahu, tak skalních bloků. Vyjíždění podél puklinových ploch nebo pád větších bloků horniny zde nehrozí, sklon skalního svahu je zde jen  $40-45^{\circ}$ . Ojediněle zde hrozí opadávání fragmentů horniny velikosti do 30 cm do prostoru přilehlé koleje. V km 13,620-13,660 byly provedeny 2 dokumentační body. Poloha dokumentačních bodů je zřejmá z obr. 1 v příloze č. 2.

Obr.1 Skalní svah (odkryv) v km 13,620 s místy dokumentačních bodů DB1 a DB2

Vzhledem k významnosti této trati doporučujeme (v rámci celkové rekonstrukce trati) provést opatření proti opadávání horninových fragmentů zakrytím svahu skalního odřezu ocelovou ochrannou sítí kotvenou do skály krátkými svorníky a při horní hraně odřezu provést ochranný záchytný plot. Před položením ochranných sítí je nutné očištění svahu od zvětralých úlomků a vyřezání náletové vegetace.

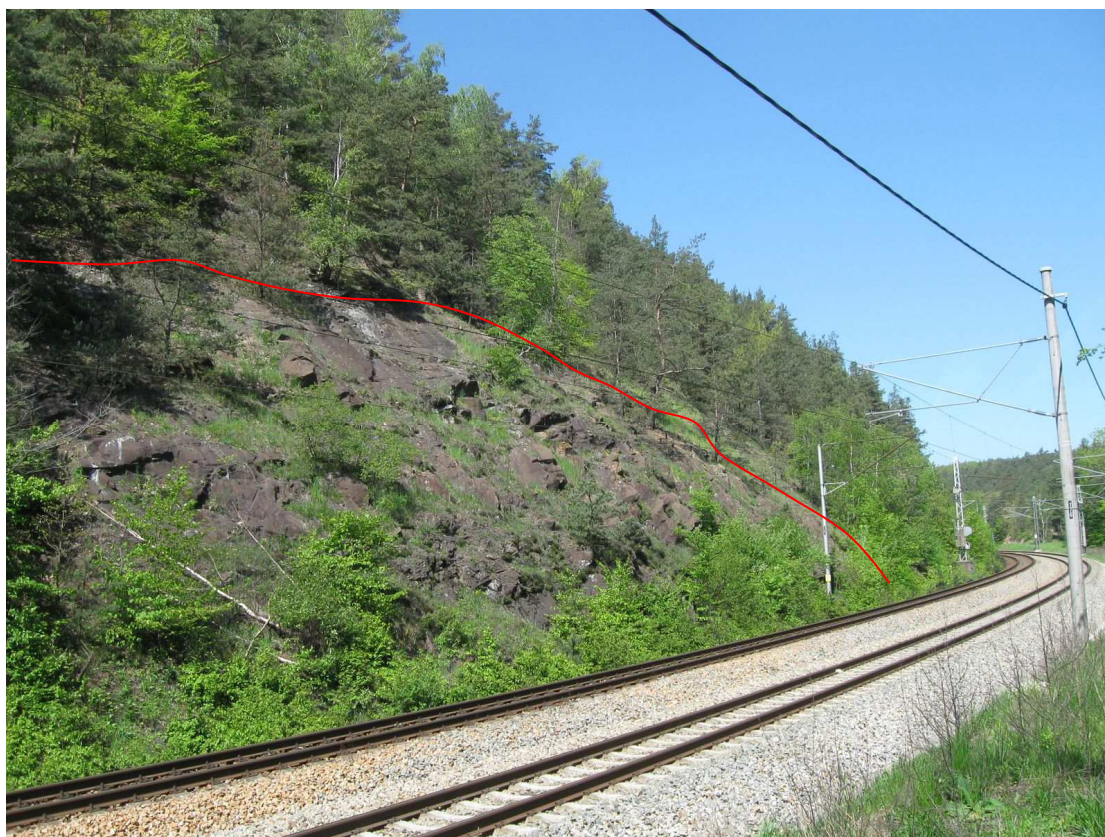
Skalní svah zde dosahuje výšky cca 20 m, v této výšce postupně přechází do svahu pokrytého vrstvou lesní hrabanky nebo travním pokryvem. Cca do výšky 10 m je skalní svah ve sklonu  $45^{\circ}$ , výše je sklon svahu mírnější cca  $35-40^{\circ}$ . Svah je ukloněn směrem k VSV. Pata svahu se nachází cca 2 m od okraje koleje. Fotodokumentace skalního svahu s krátkými komentáři je uvedena v příloze č. 2 (obr.1-6)

Obr.2 Skalní svah (odkryv) v km 13,620 pohled směr Kuřim, celkový pohled. Červenou čarou je označena nevýrazná hrana svahu odřezu, výše je svah v mírnějším původním sklonu.

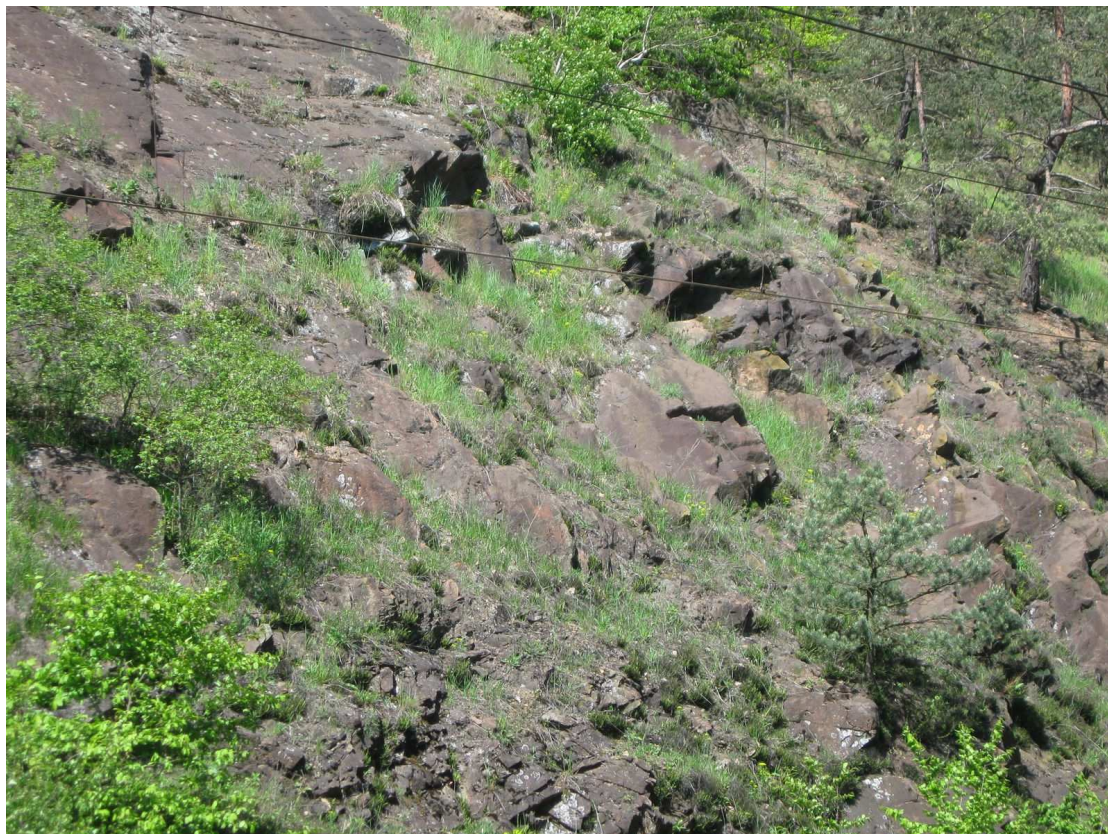
Skalní masív je nerovnoměrně prostoupen 3-5 puklinovými systémy. Granodiority jsou v líci navětralé, ojediněle podél puklin rozvolněné. Úlomky granodioritu lze obtížně rozbíjet kládívem, dle jejich pevnosti lze horninu zařadit k horninám třídy R2 (dle ČSN 73 6133). Při prohlídce skalního svahu odřezu byly ojediněle zjištěny rozvolněné horninové fragmenty o velikosti do 30 cm.

Obr.3 Skalní svah (odkryv) v km 13,650 detail, ve spodní části hustěji rozpukané granodiority

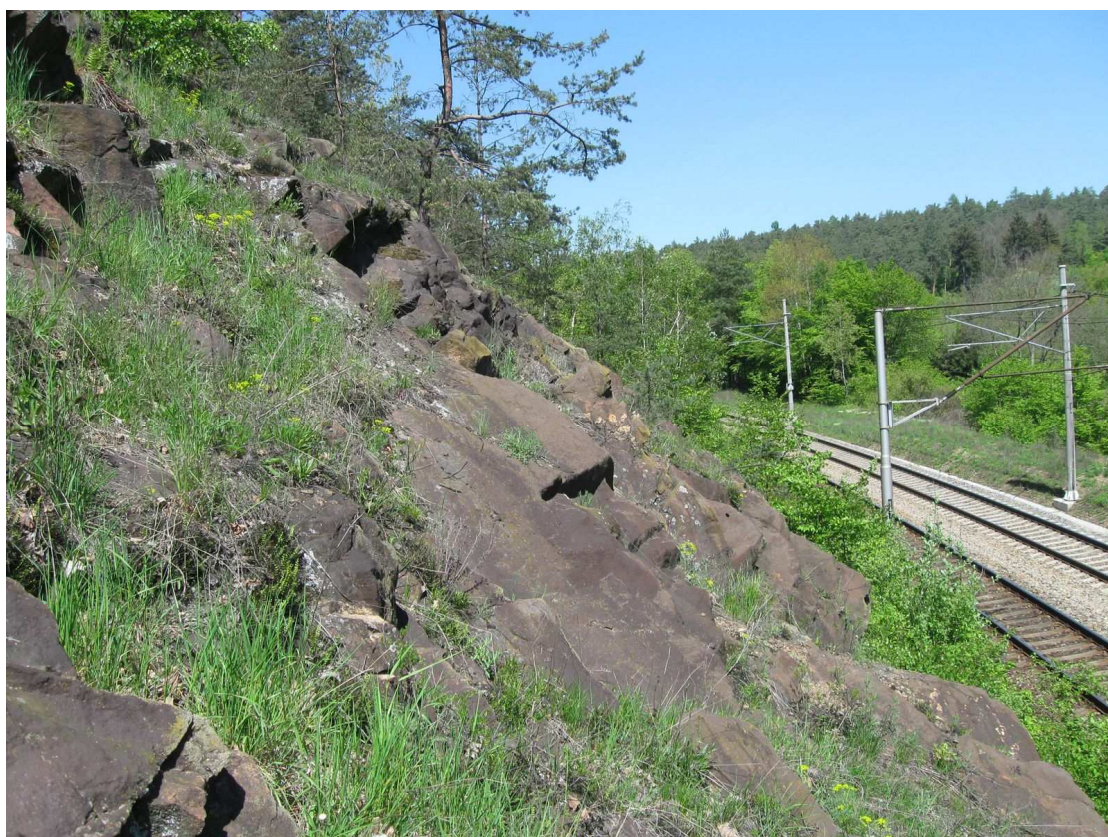
Obr.4 Skalní svah pohled dolů na trať, sklon svahu cca 45°.

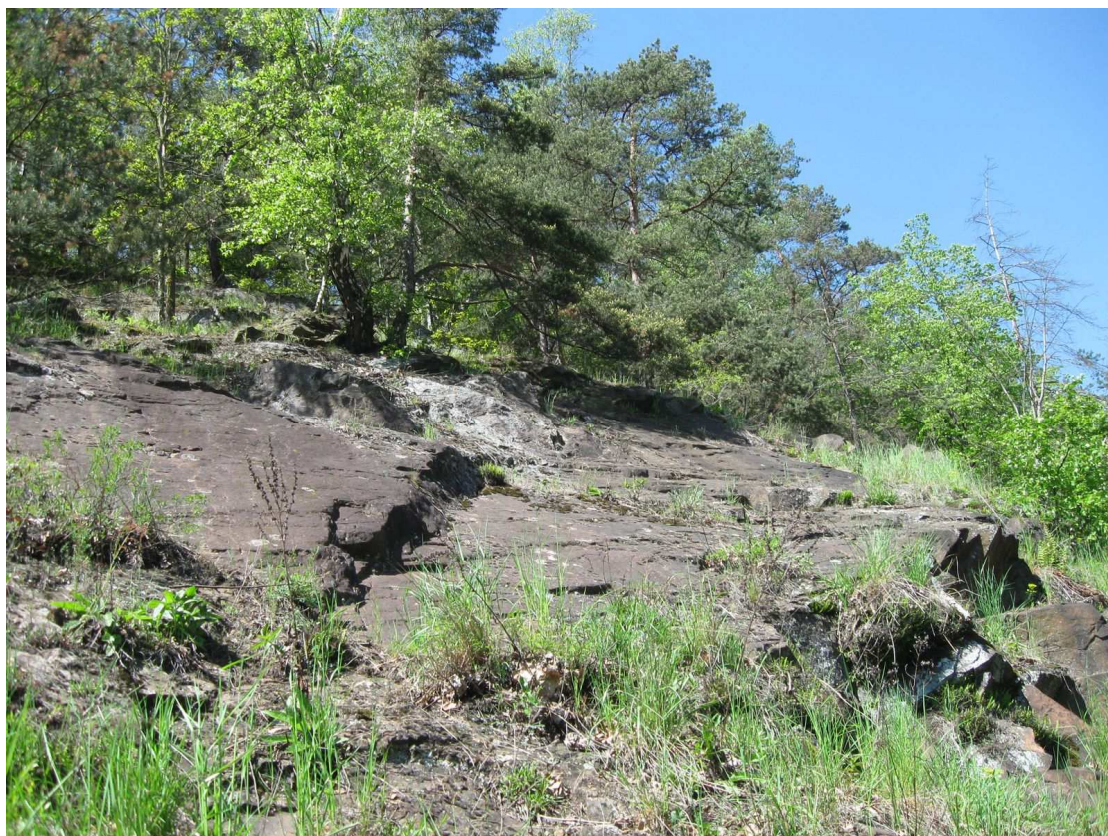
Obr. 5 Plotnovité útvary v horní části svahu

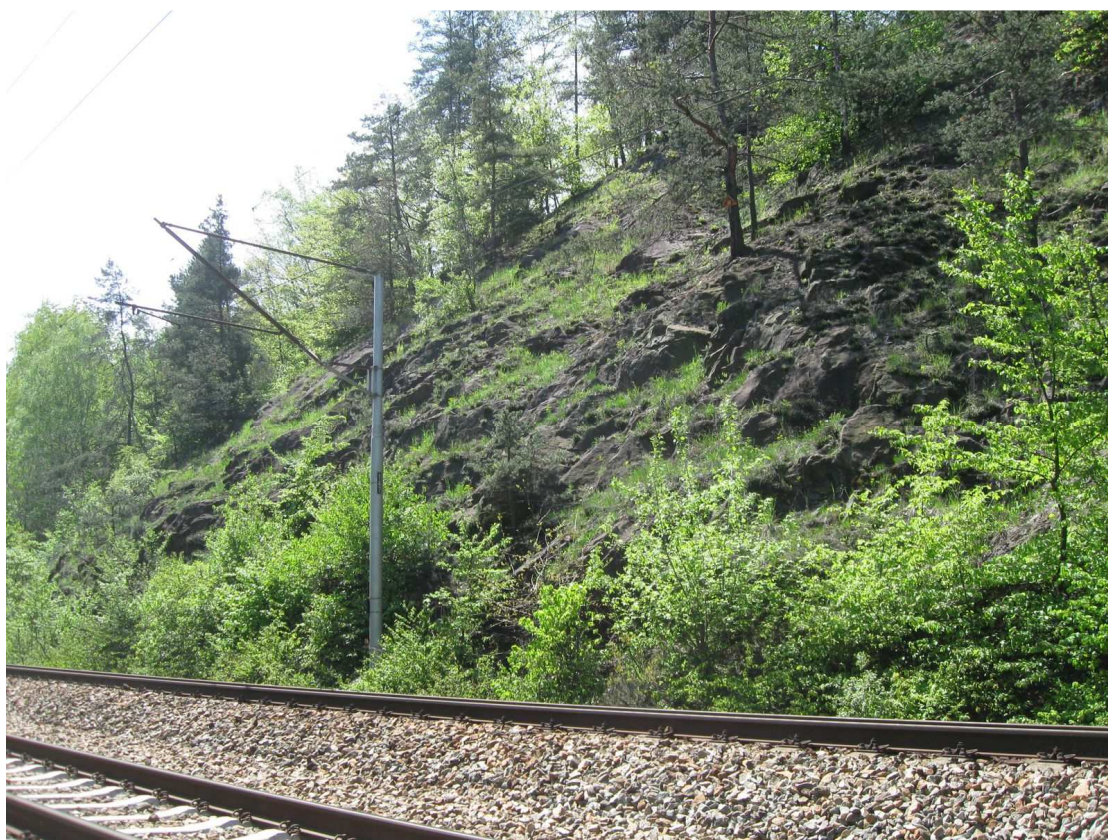
Obr. 6 Pohled do svahu v km 13,680 ve směru Brno

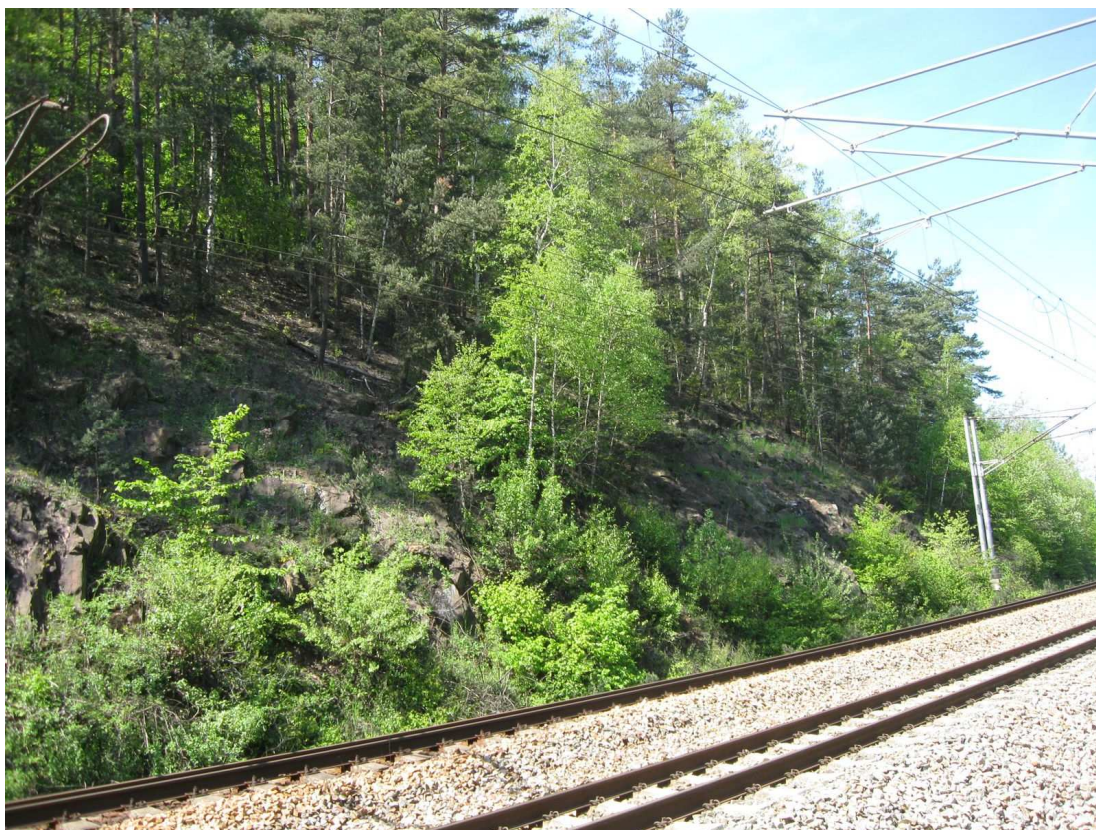
Výška skalního svahu je zde menší - dosahuje cca 6 m. Svah odřezu má sklon  $60^{\circ}$  stupňů. Od výšky 6 m přechází svah odřezu do mírnějšího sklonu původního svahu, povrch svahu je zde pokryt lesní hrabankou nebo travním pokryvem, místy z něho vystupují drobné skalní výchozy granodioritu. Pata svahu se nachází cca 2-3 m od okraje koleje. Fotodokumentace skalního svahu s krátkými komentáři je uvedena v příloze č. 2 (obr.7-9)

Obr. 7 Skalní odřez v km 13,790-13,860, pohled směr Kuřim

Vzhledem k významnosti této trati doporučujeme (v rámci celkové rekonstrukce trati) provést opatření proti opadávání horninových fragmentů zakrytím svahu skalního odřezu ocelovou ochrannou sítí kotvenou do skály krátkými svorníky a při horní hraně odřezu provést ochranný záchytný plot. Před položením ochranných sítí je nutné očištění svahu od zvětralých úlomků a vyřezání náletové vegetace.

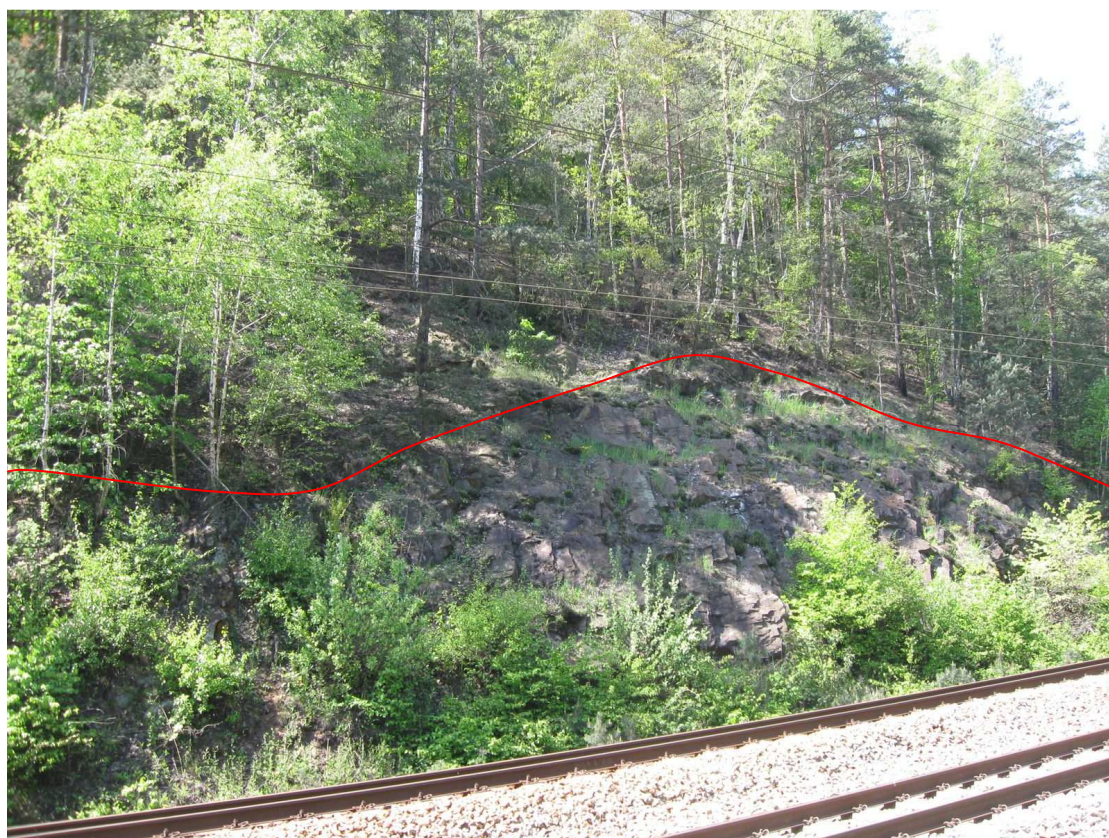
Skalní masív v odřezu je nerovnoměrně prostoupen 3 puklinovými systémy. Granodiority jsou v líci navětralé, ojediněle podél puklin rozvolněné. Úlomky granodioritu lze obtížně rozbíjet kládívem, dle ČSN 73 6133 se jedná o horniny třídy R2. Při prohlídce skalního svahu odřezu byly ojediněle zjištěny rozvolněné horninové fragmenty o velikosti do 20 cm.

Obr. 8 Skalní odřez v km 13,800-13,850, čelní pohled. Červenou čarou je označena horní hrana svahu odřezu, výše je přirozený svah v mírnějším sklonu s drobnými výchozy.

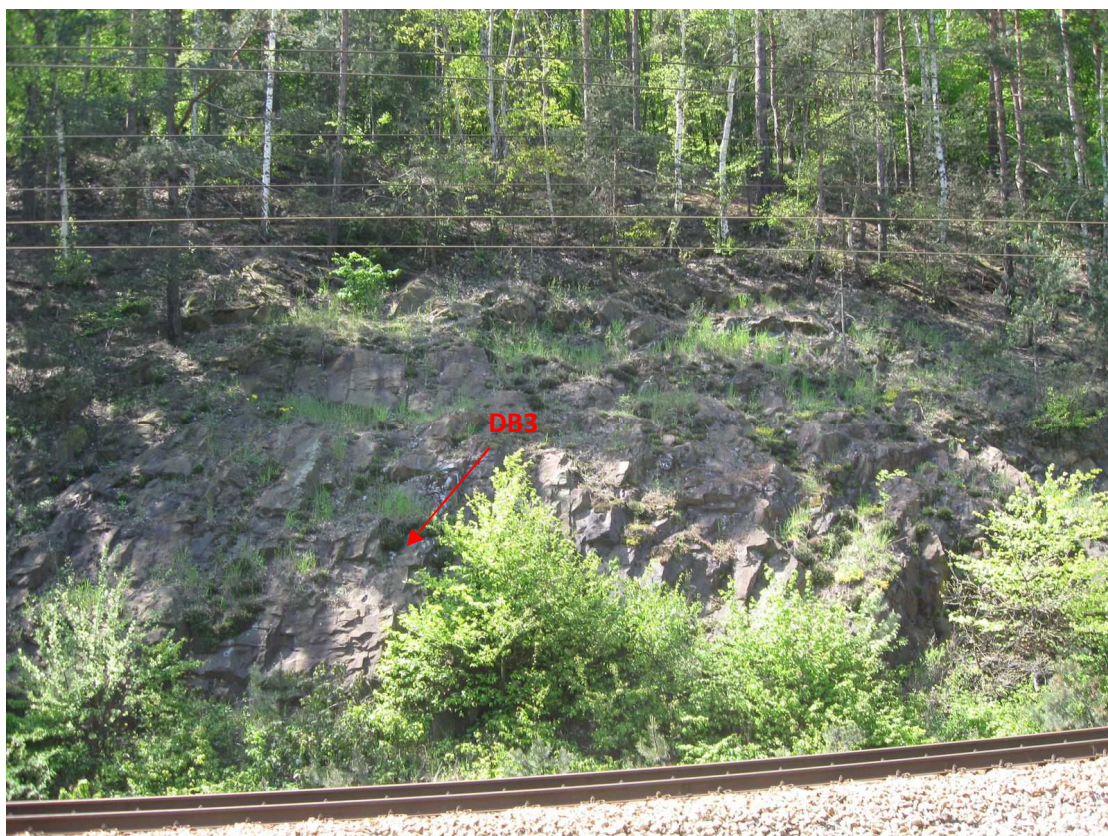
Celkově je zde skalní svah v současné době v dobrém stavu bez výrazných projevů zvětrání a nestability jak povrchu skalního svahu tak skalních bloků. Vyjíždění podél puklinových ploch nebo pád větších bloků horniny zde nehrozí, sklon skalního svahu je zde jen  $40-45^{\circ}$ . Ojediněle zde hrozí opadávání fragmentů horniny velikosti do 20 cm do prostoru přilehlé koleje.

Obr. 9 Skalní odřez o výšce 5-6 m v km 13,810-13,840, detail čelního pohledu s místem dokumentačního bodu DB3
