OBJEDNAVATEL:	SŽDC, s.o., Dlážděná 1003/7, 110 00 Praha 1 Stavební správa východ (organizační jednotka)		tel. : +420 972 625 804 E-mail: sudop@sudop-brno.cz	
PROFESNÍ SKUPINA:	33 ŽIVOTNÍ PROSTŘEDÍ	VEDOUcí PROF. SKUPINY Mgr. Gabriela Růžičková	GENERÁLNÍ ŘEDITEL Ing. Kamil Chmela	
ODPOVĚDNÝ PROJ. ZAKÁZKY Ing. Miroslav Polák		ODPOVĚDNÝ PROJ. PS, SO Dle příloh	NAVRHL, VYPRACOVAL Dle příloh	KONTROLOVAL Dle příloh
KRAJ: Jihomoravský		POVĚŘENÝ OÚ: Úřad m.č.m. Brna, Brno–Královo Pole		STUPEŇ:DUR
REKONSTRUKCE ŽST. BRNO - KRÁLOVO POLE			ZAK. ČÍSLO 17003–01–1217	ARCH. ČÍSLO 2017230005
			MĚŘITKO	POČET FORMÁTŮ
			DATUM: 03/2018	
Měření vibrací			ČÁST DOKUM. B.3.5	PŘÍLOHA

Protokol o autorizovaném měření vibrací
autorizační set G10
č.: 16/02

Měření celkových vibrací v budovách
Měření hladin vibrací z železniční dopravy

Brno – Jehnice, ul. Rozhledová 103/16

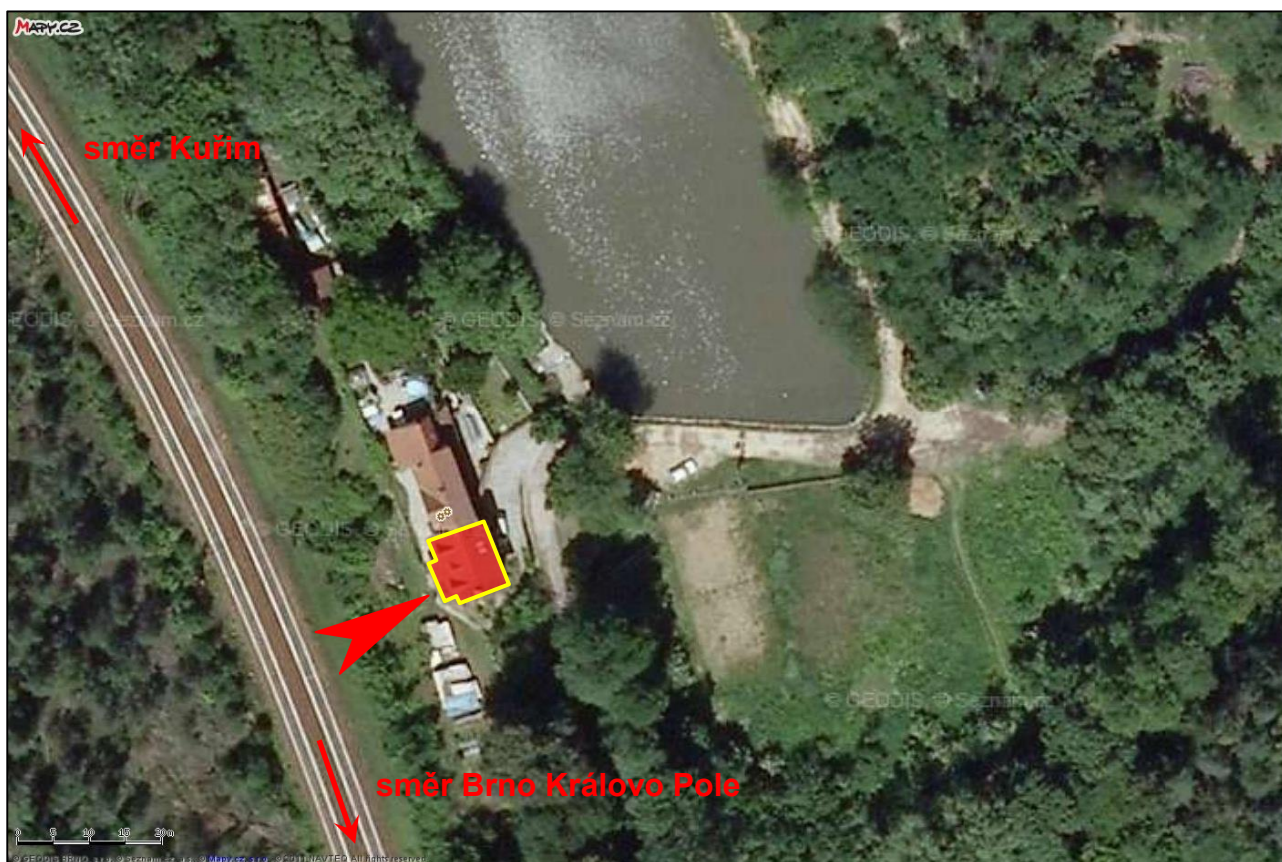
Obr. č. 3, Situace měřícího místa.

Vybraný objekt je dvoupodlažní samostatně stojící rodinný dům, umístěný v Brně Jehnicích (viz obr. č. 3). Dům leží ve vzdálenosti 21 m od osy nejbližší koleje (koleje č.1). Měření bylo provedeno v obývacím pokoji. Snímač byl umístěn na dlažďenou podlahu v blízkosti obvodové stěny objektu zadní fasády směřující ke koleji.

Měřící místo leží v širé trati a zhruba půlí vzdálenost mezi zastávkami Brno Řečkovice a Česká. Železniční trať (č.250) je před měřícím místem dvoukolejná a prochází po úbočí svahu údolím Ponávky a kolej leží cca 3 m nad úrovní prvního nadzemního podlaží. Železniční svršek je v koleji č 2 po kompletní rekonstrukci a v koleji č.1 také po částečné obnově. Je tvořen vždy bezстыkovou kolejí na betonových pražcích a v obou kolejích je tak nyní prakticky bezvadný. Traťová rychlost je zde 110 km/h (pro osobní dopravu).

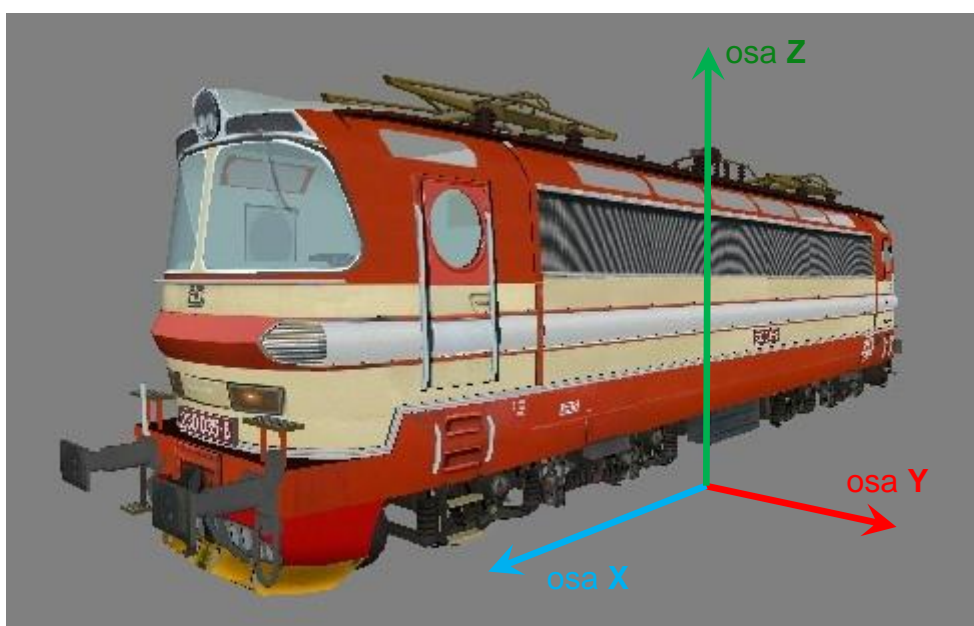
Obr. č. 2, Orientace os měření.

Vibrace byly snímány ve třech osách. Směry jednotlivých os byly zvoleny tak, že osy X a Y ležely v horizontální rovině a osa Z byla kolmá na horizontální osu (vertikální směr). Dále osa X byla rovnoběžná s osou koleje a osa Y byla kolmo na osu posuzované koleje. (viz obr. č. 2)

Tato osová orientace platí pro všechna měření uvedená v tomto protokolu.

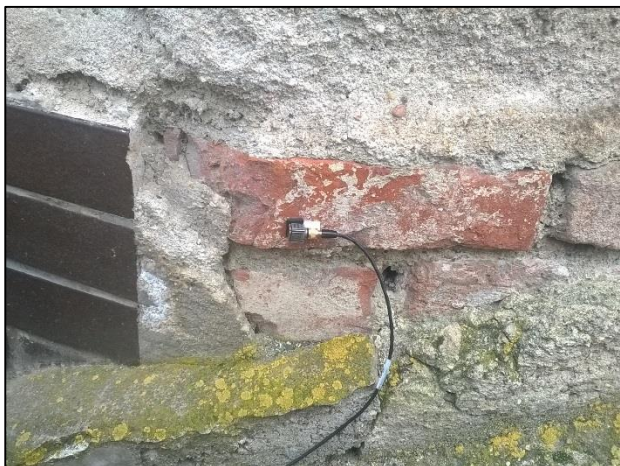
obr. č. 4, pohled na umístění snímače

Vybraný objekt je jednopodlažní rodinný dům v souvislé zástavbě, stojící v Brně Obřanech (viz obr. č. 3). Dům leží ve vzdálenosti 5 m od osy nejbližší koleje (koleje č.2). Měření bylo vzhledem k nepřístupnosti vnitřních prostor provedeno na vnější části posuzovaného objektu. Je zde předpoklad, že vibrace způsobené dopravou v okolí posuzovaného objektu se na nosné konstrukci projevují stejně vně i uvnitř objektu. Snímač byl umístěn na obnažené cihle nosné zdi obvodového pláště objektu cca 30 cm nad úroveň terénu (viz obr. 4).

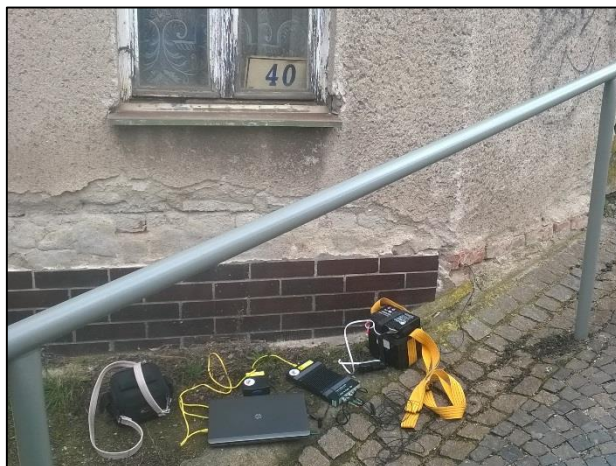
obr. č. 5, pohled na měřicí aparaturu

1. spektrální modul PULSE B&K typ 3050-A-060, v. č. 100121
2. notebook Toshiba U400 (včetně softwaru Labshop 12), v. č. 48315510W
3. akcelerometr B&K 4524 - B, v. č. 32053
4. etalonový kalibrátor vibrací B&K 4294, v. č. 2624099
5. tří-kanálový kabel B&K AO 0526 (5m)
