**TÚ Brno-Maloměřice - Brno-Královo Pole,
most v ev. km 8,072, podchod na Kociánku**

STAVEBNĚTECHNICKÝ PRŮZKUM

Stavebnětechnický pasport

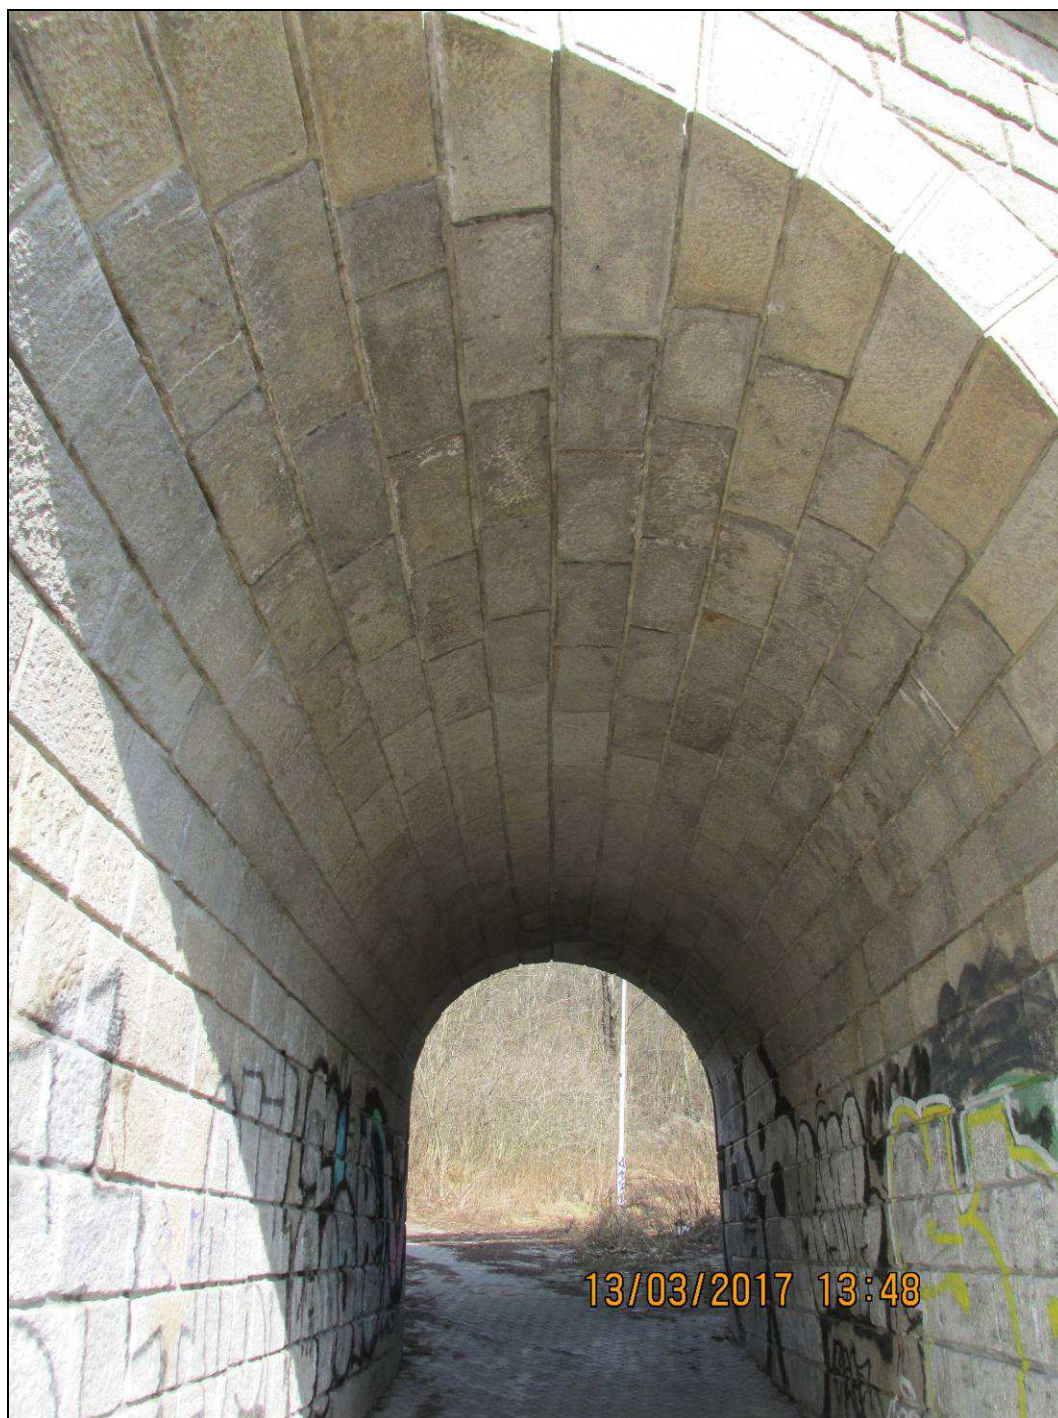
Obr. č. 5 - pohled na klenbu

Stavebnětechnický průzkum lze v souladu se zadáním a cílem průzkumu (viz kap.1) rozdělit na následující tematické okruhy:	
a) vizuální prohlídka	b) pevnost zdiva a zdících prvků
a) vizuální prohlídka V rámci vizuální prohlídky bylo souhrnně zjištěno: <p>Nosná konstrukce (NK):</p> <ul style="list-style-type: none"> - je klenbová z kamenného řádkového zdiva, které je pojeno maltou. - kameny jsou opracované kvádry granodioritů, které jsou v líci pevné, suché a bez poruch. - spárování je zachovalé, pevné a bez poruch. <p>Spodní stavba (SS):</p> <ul style="list-style-type: none"> - je kamenného řádkového zdiva, které je pojeno maltou. - kameny jsou opracované kvádry granodioritů, které jsou v líci pevné, suché a bez poruch. - spárování je zachovalé, pevné a bez poruch.
