**SO 03-19-02**

**Žst. Brno-Královo Pole, most v ev. km 8,366**

**GEOTECHNICKÝ A STAVEBNĚTECHNICKÝ PRŮZKUM**

**Geotechnický a stavebnětechnický pasport**

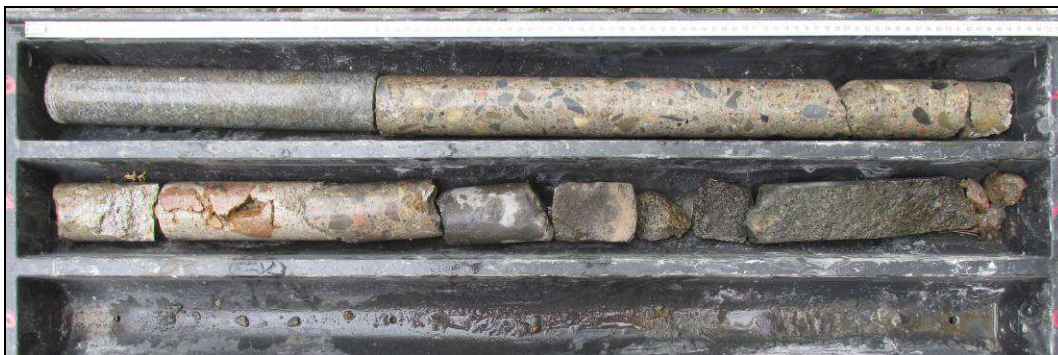
**Obr. č. 1** - diagnostický vrt V1 - opěra Maloměřice

**Kamenná obezdívka opěry** - v líci řádkové kamenné zdivo pojené maltoukámen: granitoid, pevný, zdravý až navětralý, šedobílýpojivo: nezastiženo, vrtáno přes kámenvýnos: v podobě souvislého kusu jádra délky 33 cm

**Beton opěry** - nehomogenní, s dostatečným obsahem pojiva, pevný, slabě pórovitý (dutinky do velikosti 2mm)kamenivo: drcené a těžené do velikosti 2-3 cmvýnos: v podobě kusů jader délky 10-50 cm (100%)

**Zához opěry** - volně uložené kameny granitoidů, pevných, navětralýchvýnos: v podobě rozlámaných kusů jader délky 5-20 cm

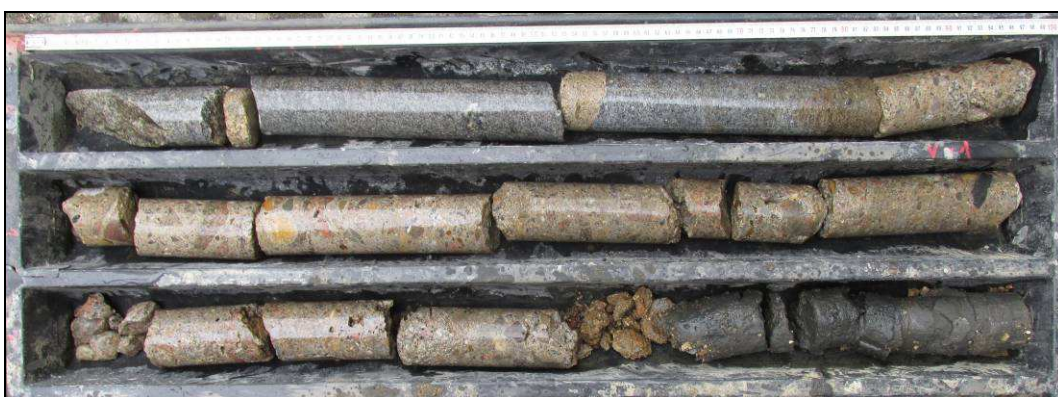
**Obr. č. 2** - diagnostický vrt Š1 - opěra Maloměřice

**Kamenná obezdívka opěry** - v líci řádkové kamenné zdivo pojené maltoukámen: granitoid, pevný, zdravý až navětralý, šedobílýpojivo: malta vápenocementová, zachovalá až slabě degradovaná, šedé barvyvýnos: v podobě souvislých kusů jader délky 18-30 cm (100%)

**Beton opěry** - nehomogenní, s dostatečným obsahem pojiva, pevný, slabě pórovitý, lokálně mezerovitý (dutinky do velikosti 3mm, mezery do 2cm)kamenivo: drcené a těžené do velikosti 4 cm, ojediněle až 6 cmvýnos: v podobě kusů jader délky 5-23 cm (95%) + rozvrtané úlomky betonu do velikosti 4 cm (5%), celkový výnos 100%

**Jíl se střední plasticitou** - pravděpodobně tuhý, tmavě šedý

Poznámka : - základová spára zastižena v hloubce vrtu 2,55 m

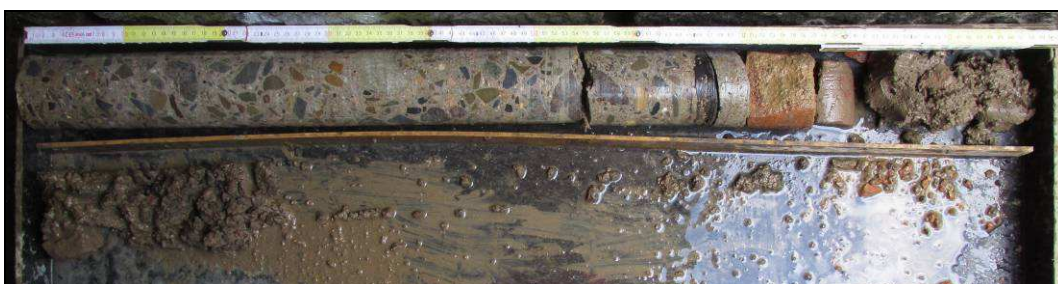
**Obr. č. 3** - diagnostický vrt K1 - směr Kuřim

Hloubka [m] ve směru vrtu		
od	do	
0,00	- 0,65	<b>Beton klenby</b> - nehomogenní, s dostatečným obsahem pojiva, pevný, slabě pórovitý (dutinky do velikosti 1-2mm) <u>kamenivo</u> : drcené a těžené do velikosti 3 cm <u>výnos</u> : v podobě kusů jader délky 10 a 55 cm (100%)
0,65	- 0,66	<b>Hydroizolace</b> - asfaltový pás tloušťky 1 cm, černý
0,66	- 0,70	<b>Betonová mazanina</b> - homogenní, pevná - vyztužená pletivem, rozměr oka 2x2 cm, průměr drátu 1 mm
0,70	- 0,77	<b>Cihla plná pálená</b>
0,77	- 1,20	<b>Zásyp klenby</b> - štěrk hlinitý, velikost štěrkových zrn do 2 cm
Odebrané vzorky : J - beton - 0,00-0,65 m (charakteristický vzorek - sloučeno K1+K2)		
Vodní tlaková zkouška : - - -		
Poznámka : - rub klenby zastižen v hloubce vrtu 0,65 m

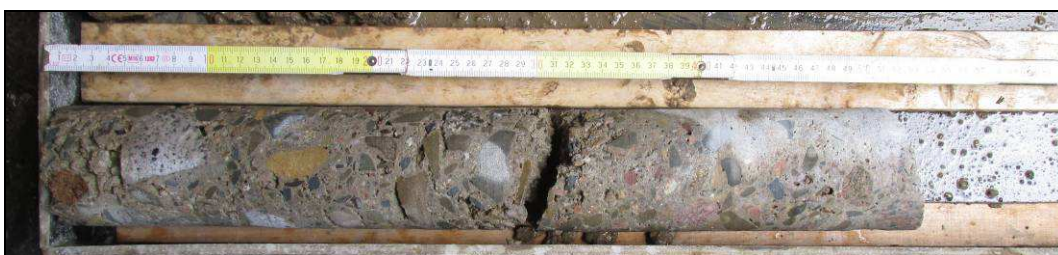
**Obr. č. 4** - diagnostický vrt K2 - směr kuřim

Hloubka [m] ve směru vrtu		
od	do	
0,00	- 0,50	<b>Beton klenby</b> - nehomogenní, s dostatečným obsahem pojiva, pevný, pórovitý až mezerovitý (dutinky do velikosti 1-2mm, mezery 1cm) <u>kamenivo</u> : drcené a těžené do velikosti 3 cm <u>výnos</u> : v podobě kusů jader délky 30 a 20 cm (100%)
Odebrané vzorky : J - beton - 0,00-0,50 m (charakteristický vzorek - sloučeno K1+K2)		
Vodní tlaková zkouška : - - -		
Poznámka : - vrt ukončen v betonu klenby

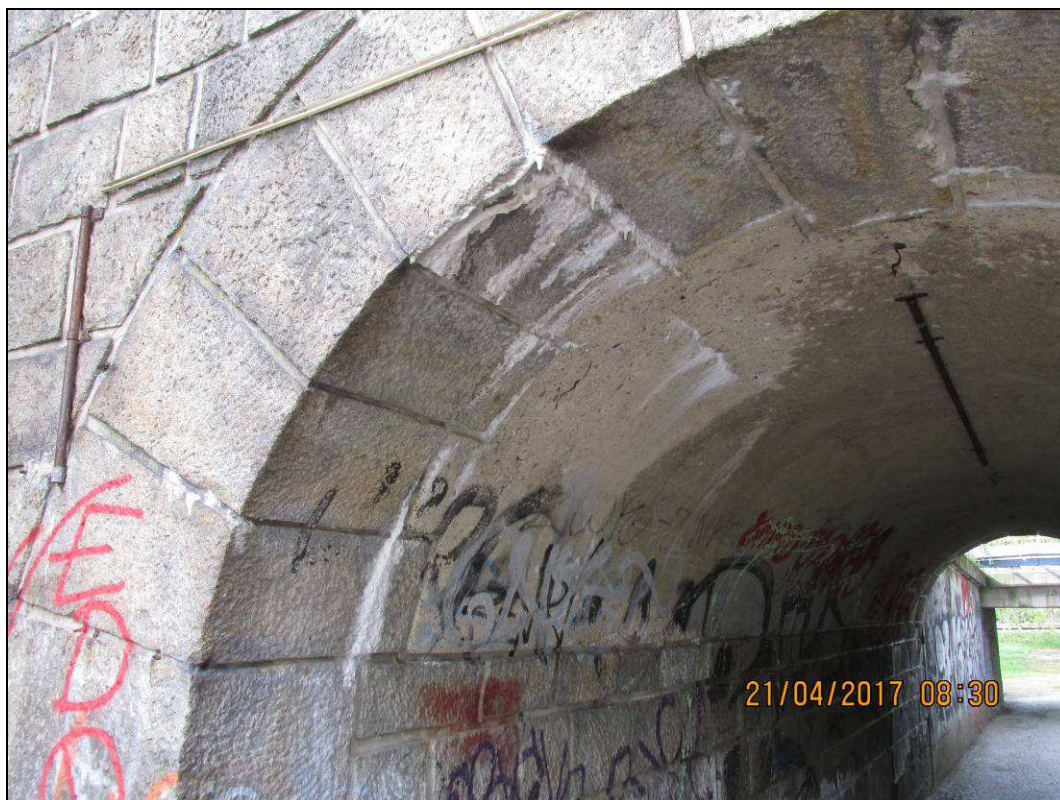
- NK je klenbová z monolitického betonu.
- Při spodním líci betonu klenby se u pravého čela ojediněle vyskytují podélné trhliny šířky 2 mm, kterými prosakuje voda, což je doprovázeno tvorbou vápenných usazenin, jinak je povrch pevný, suchý a bez významnějších poruch.
- Vnitřní beton konstrukce je nehomogenní, s dostatečným obsahem pojiva, pevný a slabě pórovitý (dutinky do velikosti 1-2mm).
- Klenba je na rubu opatřena hydroizolací v podobě asfaltového pásu tl. 1cm, který je chráněn vyztuženou betonovou mazaninou a cihlami.

**Obr. č. 9** - detail podélných trhlin v klenbě u pravého čela  
- průsaky vody doprovázeny tvorbou vápenných usazenin

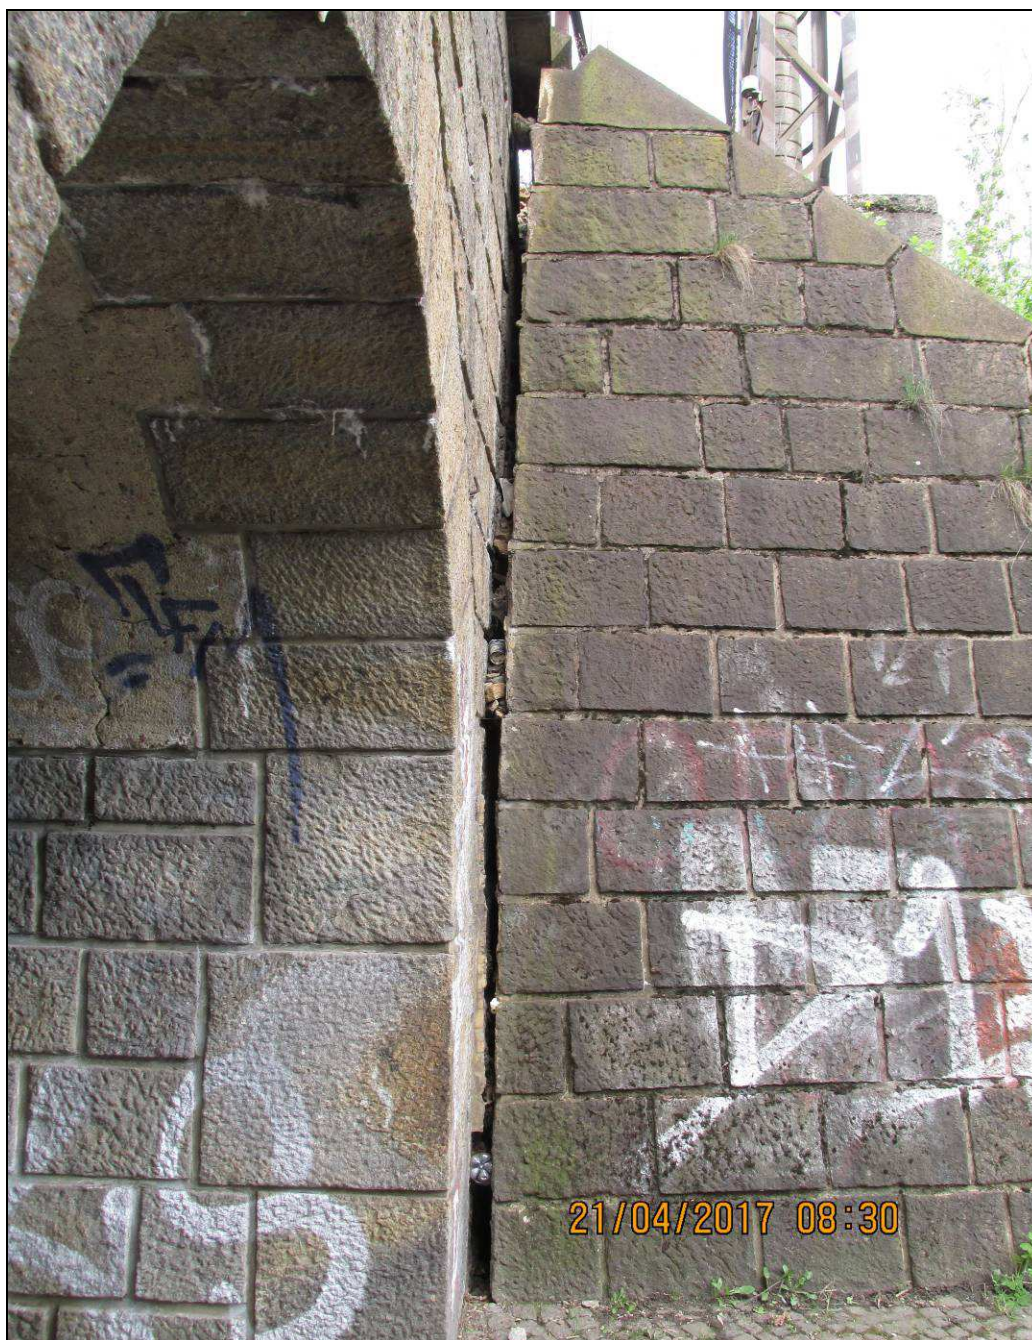
- Křídla objektu nejsou pravděpodobně provázána se spodní stavbou (opěrami), z tohoto důvodu jsou odtržena, resp. odsunuta od opěr. Trhliny, které jsou po celé výšce mezi opěrami a křídly dosahují šířky až 6 cm. Na levé straně objektu jsou trhliny částečně „vyspraveny“ polyuretanovou pěnou.

**Obr. č. 9** - odtržené mostní křídlo - pravá strana objektu směr Kuřim

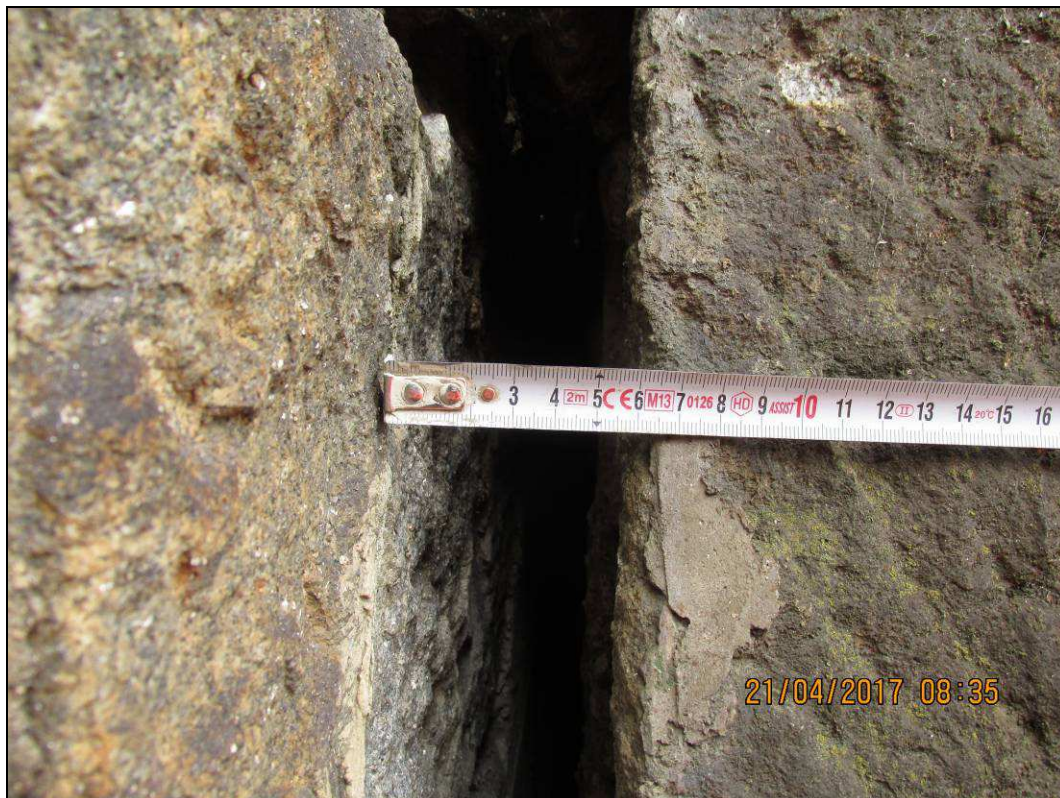
Obr. č. 9 - odtržené mostní křídlo - detail
