SO 03-19-05

Žst. Brno-Královo Pole, most v ev.km 9,196

GEOTECHNICKÝ A STAVEBNĚTECHNICKÝ PRŮZKUM

Geotechnický a stavebnětechnický pasport

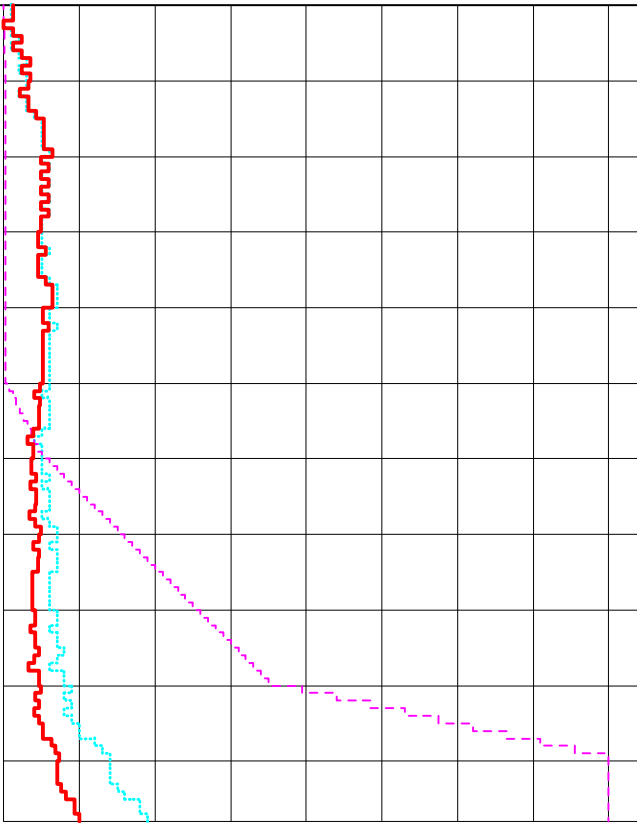
GeoTec-GS, a.s. 106 00 Praha 10, Chmelová 2920/6				DYNAMICKÁ PENETRAČNÍ ZKOUŠKA				DP1/7									
Souprava: typ DPH, jméno SRS typ M90				Zkouška podle ČSN EN ISO 22476-2				Měřil: Mgr. V. Novák				Počet měř.úderů []:					
Beran: výška pádu [m]: 0.50 hmotnost [kg]: 50.00				Hloubka sondy [m]: 10.80				Datum zkoušky: 5.5.2017									
Kovadlina pevná: hmotnost s vodící tyčí [kg]: 10.00				Hlad.podz.vody [m]: nebyla zastížena				Y= 1 156 179.72				Kroucí moment [Nm]: - - - - -					
Hrot naztraceno: průměr [mm]: 45.00				Zvýšení Qd pod HPV u S a G [%]: 25				X= 5 988 181.79				Dynam.odpor Qd[MPa]: ———					
Další tyč: délka [m]: 1.00 hmotnost [kg]: 6.20				Krok penetrování [m]: 0.10				Souř.systemy: JTSK / Balt									
Součinitel plášť. tření []: 0.030																	
Hloubka [m]		Počet úderů		Qd [MPa]		Hl. [m]		Graf penetrace								Geologická charakteristika	
		měř. red.						10 20 30 40 50 60 70 80

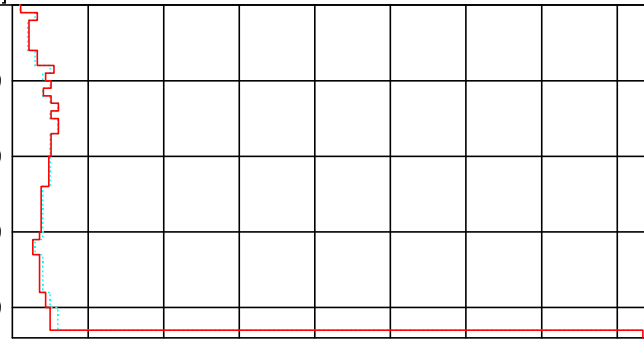
Příloha č.: **DP1/8**

Hloubka [m]		Počet úderů		Qd [MPa]	Hl. [m]	Graf penetrace	Geologická charakteristika	
		měř.	red.					
0.1	0.2	1	3	1.0	3.0	1.1

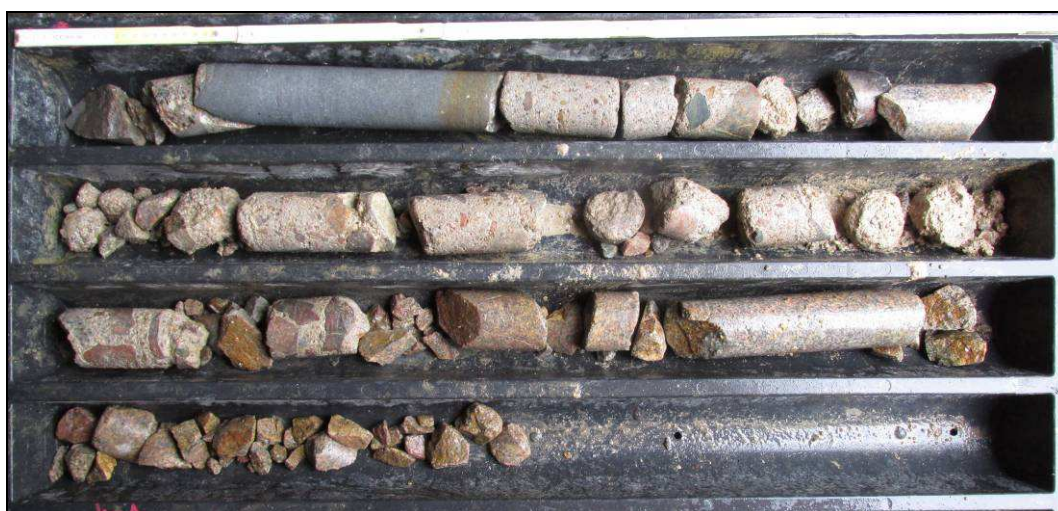
Obr. č. 2 - diagnostický vrt Š1.

Kamenné zdivo - v líci kyklopské kamenné zdivo pojené maltou

kámen: droba, zdravá, tvrdá, kompaktní, šedá

pojivo: hrubozrnná malta, slabě degradovaná, pórovitá, šedé barvy

Beton základu - nehomogenní, pevný, spíše s nízkým obsahem pojiva, písčité barvy, kompaktní, pórovitý (dutinky do velikosti 2mm), ojediněle slabě mezerovitý

Skalní podloží nebo sanace základové spáry z kamenů
Kameny granitu - kameny až bloky granitů do velikosti přes 25cm, tvrdé, červeno-hnědé barvy

Poznámka : základová spára zastižena v hloubce vrtu cca 2,30 m

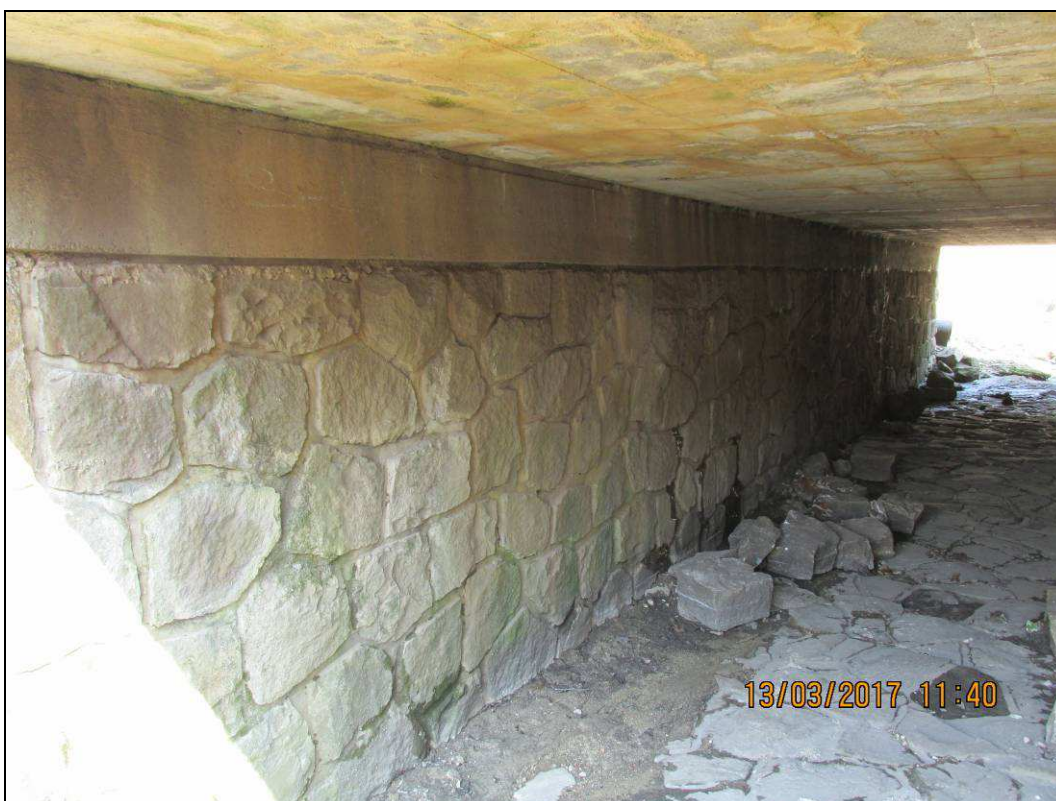
Obr. č. 5 - pohled na opěru Kuřim

- opěry SS jsou z kamenného kyklopského zdiva, které je pojeno vápenocementovou maltou. Kameny jsou hrubě opracované nepravidelné bloky drob a granodioritů.
- ojediněle se v líci zdiva vyskytují slabé průsaky vody, což je zapříčiněno jeho lokální mezerovitostí, zbytek plochy je jinak pevný a bez významných poruch.
- spárování zdiva je v líci pevné a zachovalé, hlouběji v konstrukci je pojivo slabě až silně degradované.
- základ opěry Kuřim je z betonu, který je dle dokumentace diagnostických vrtů pevný, nehomogenní, pórovitý a pravděpodobně s nízkým obsahem pojiva (silně písčité).
- úložné prahy jsou železobetonové, pevné a bez poruch
- převážně v levé části objektu se ve spárách mezi nosnou konstrukcí a úložnými prahy a mezi úložnými prahy a opěrou vyskytují slabé průsaky vody

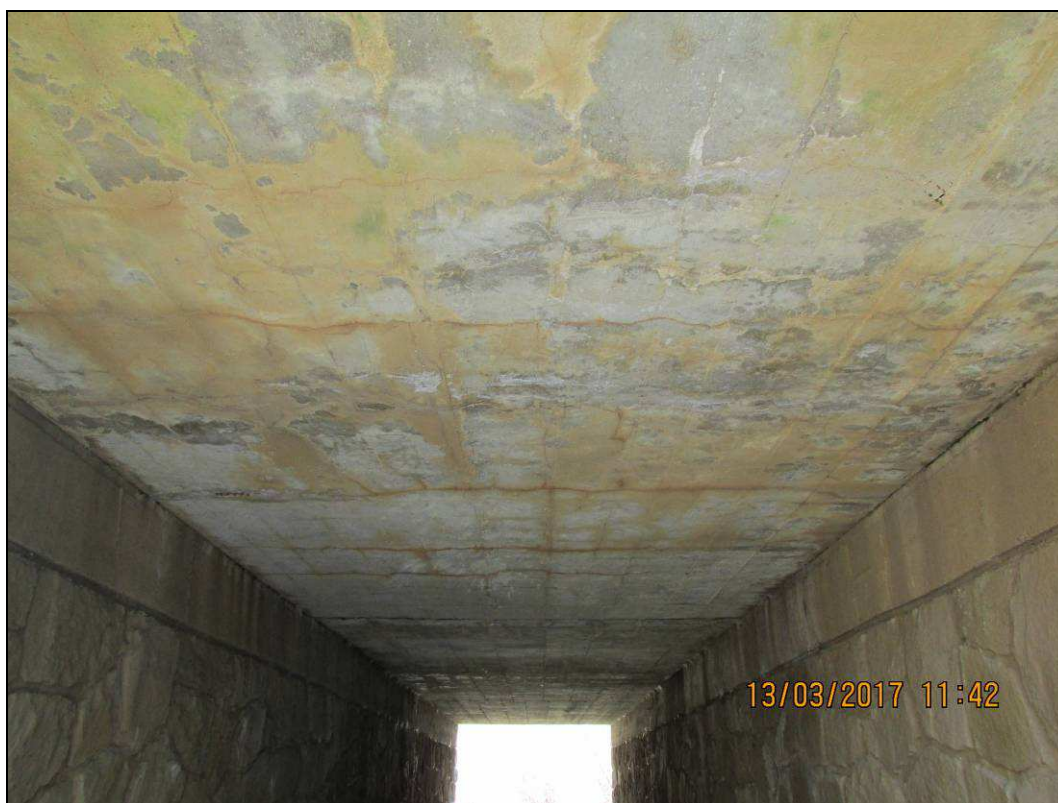
Obr. č. 7 - pohled na spodní líc nosné konstrukce

- NK je desková ze zabetonovaných ocelových nosníků nebo ocelových desek.
- spodní líc NK je kryt vápenocementovou omítkou, která je přichycena na ocelovém pletivu.
- ojediněle se na spodním líci vyskytují opady omítky do hloubky cca 2 cm, v místech opadů je odhaleno ocelové pletivo a spodní líc ocelových nosníků či desek, obojí je zasaženo povrchovou korozí.
