REKONSTRUKCE ŽST. BRNO - KRÁLOVO POLE

**SO 04-19-02**

**TÚ Brno-Královo Pole - Kuřim,  
most v ev. km 10,504, ul. Podhájí**

**STAVEBNĚTECHNICKÝ PRŮZKUM**

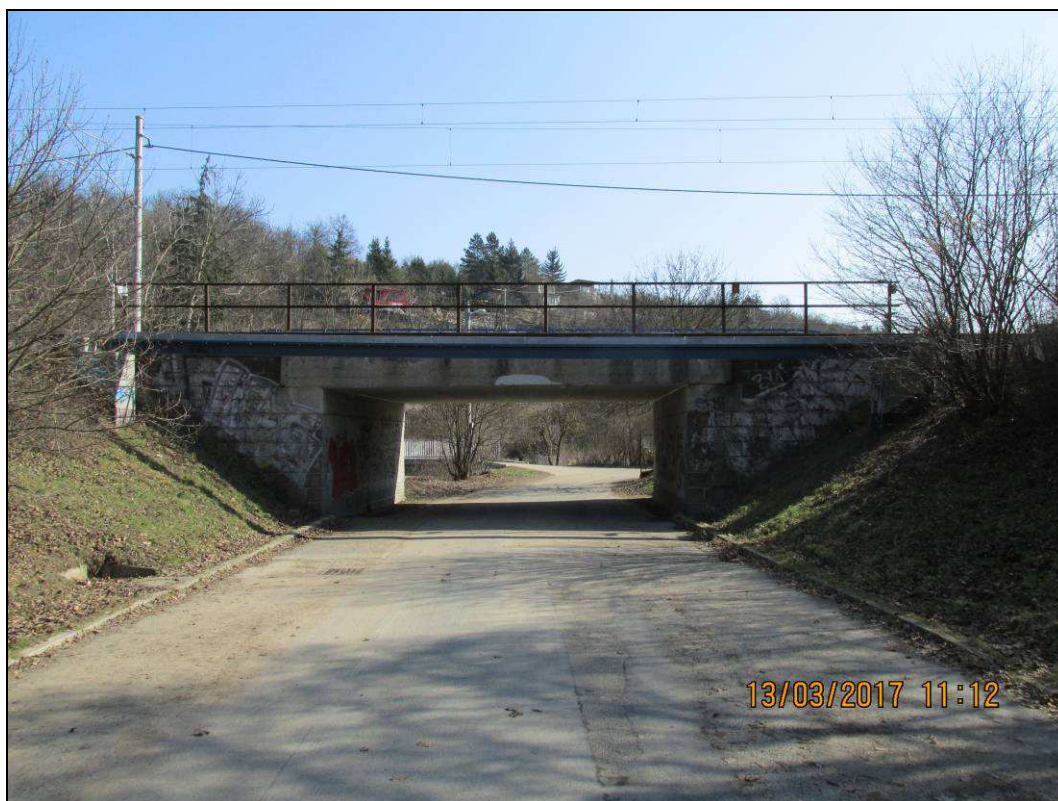
Obr. č. 1 - pohled na objekt zleva

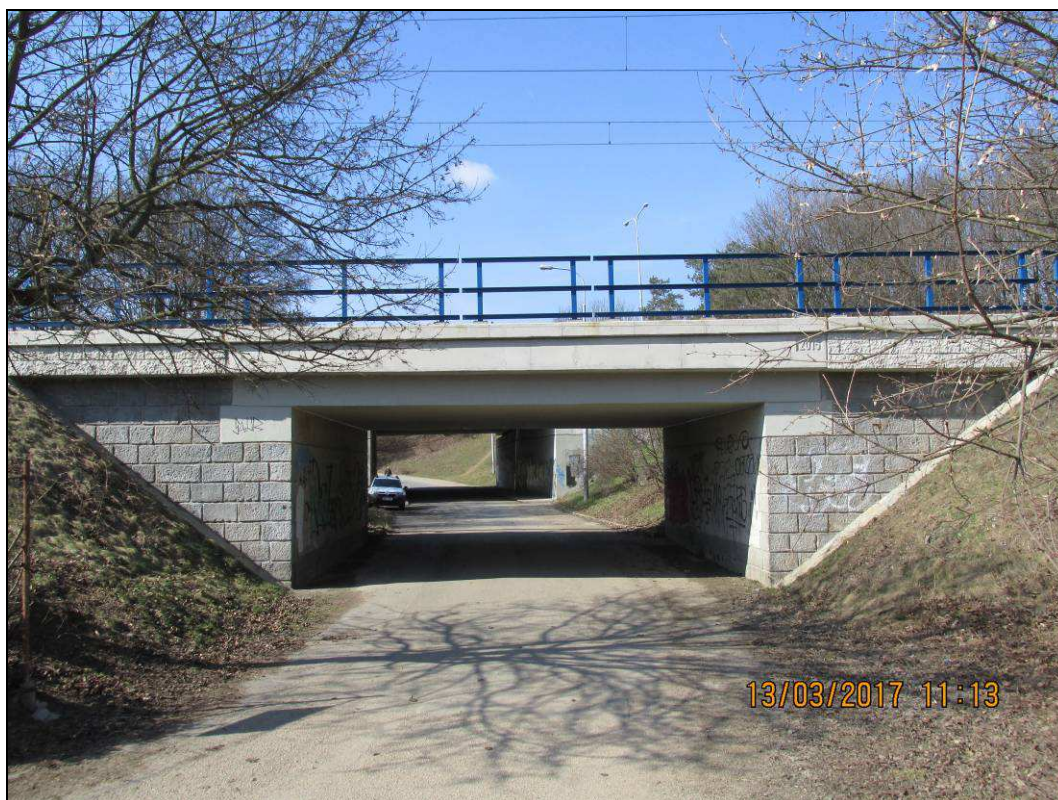
Obr. č. 2 - pohled na objekt zprava

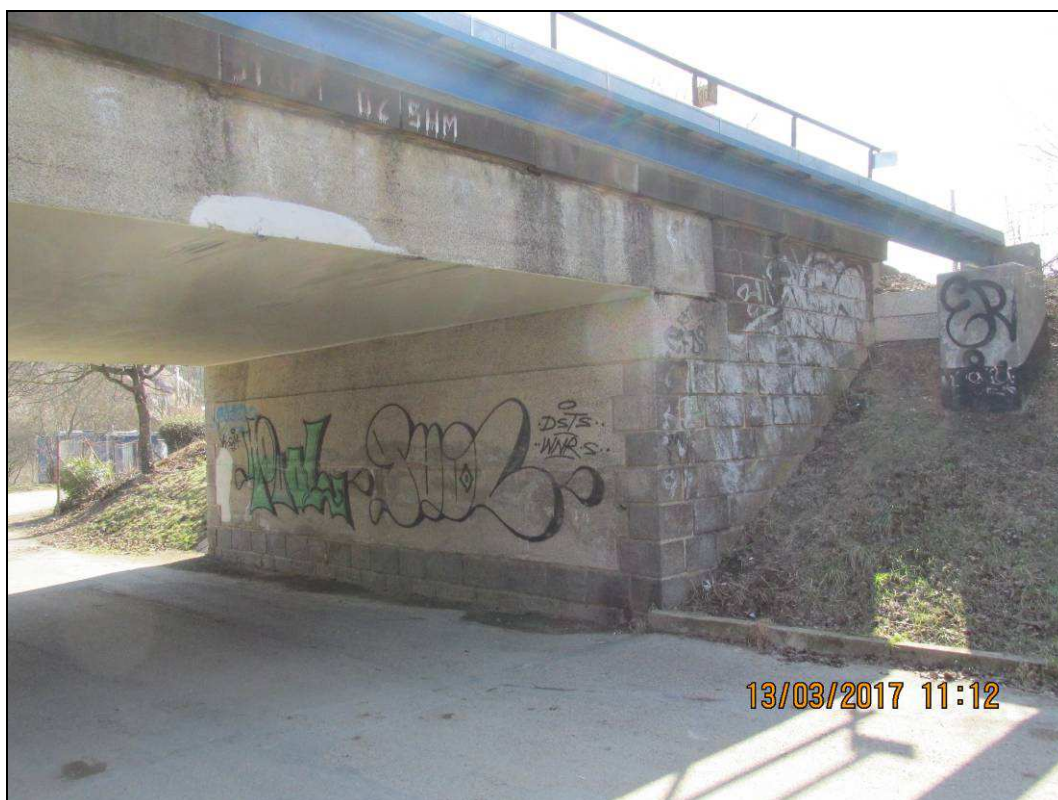
- tvoří ji betonové tížné opěry a rovnoběžná křídla z kamenného řádkového zdiva.
- průčelí, nárožní armatury a paty opěr jsou v lici obloženy kamenným řádkovým zdivem.
- kameny jsou opracované kvádry granodioritů, které jsou v lici pevné, suché a bez poruch.
- spárování je zachovalé, pevné a bez poruch.
- zbytek povrchu opěr je z důvodu zajištění dlouhodobé životnosti opatřen tzv. pemrlovanou omítkou, jejíž povrch je v lici pevný, suchý a bez významných poruch.

Obr. č. 3 - pohled na opěru Královo Pole

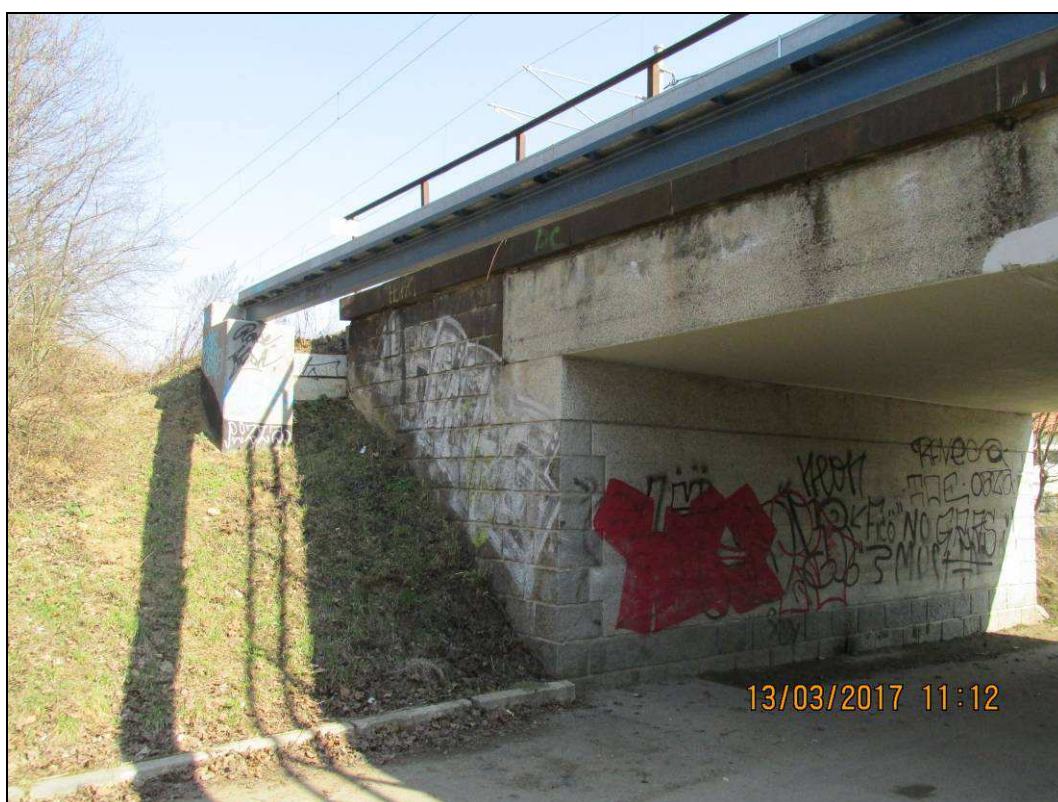
Obr. č. 4 - pohled na opěru Kuřim

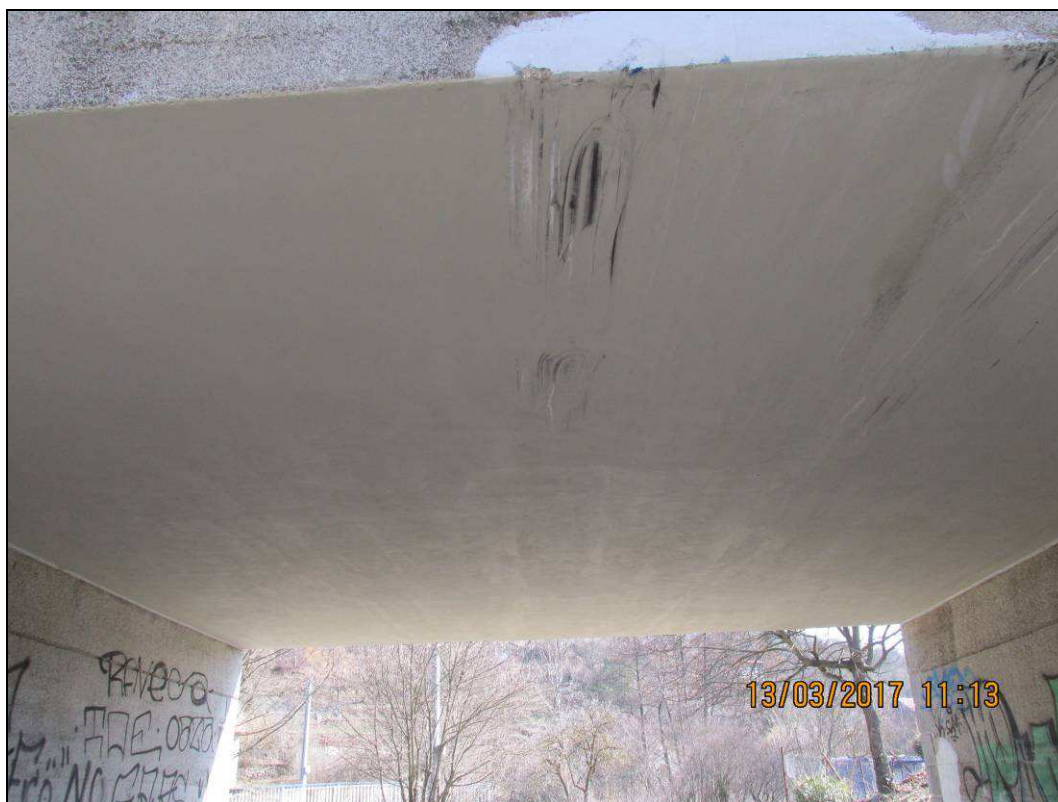
- je desková z vyztuženého betonu.
- spodní líc NK byl v nedávné době sanován cementovou stěrkou, povrch je suchý, pevný a bez poruch.
- římsy v levé části objektu jsou z kamenných, přesně opracovaných kvádrů granitů, které jsou v lici tvrdé a bez poruch. V pravé části jsou betonové a bez poruch.

**Obr. č. 5** - pohled na nosnou konstrukci
