SO 02-19-42

**T.ú. Brno-Maloměřice - Brno-Královo Pole
opěrná zeď v km 4,820 - 4,880**

GEOTECHNICKÝ A STAVEBNĚTECHNICKÝ PRŮZKUM

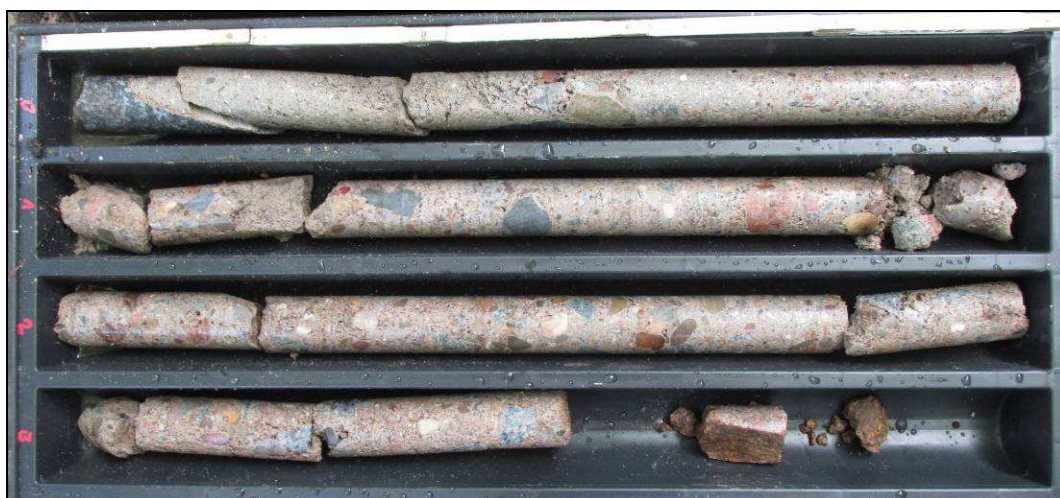
Obr. č. 1 - diagnostický vrt V1

Sonda : V1

Lokalizace vrtu : vrt do opěrné zdi v km 4,855
 Výška ústí vrtu : 7,70 m pod korunou opěrné zdi
 Úklon vrtu od svislé : 90°

Hloubka [m] ve směru vrtu		
od	do	
0,00	0,25	Kamenné zdivo - v líci kyklopské, pojené maltou <u>kámen</u> : granitoid (syenit), tvrdý, navětralý až zdravý, černobílý <u>pojivo</u> : malta vápenocementová, pórovitá, pevná, zachovalá, šedobílá <u>výnos</u> : v podobě souvislých kusů jader délky 5-30 cm
0,25	- 3,50	Beton opěrné zdi - nehomogenní, pevný, s dostatečným obsahem pojiva, písčitý, pórovitý (dutinky do velikosti 2mm), šedohnědý <u>kamenivo</u> : těžené do velikosti 4 cm <u>výnos</u> : v podobě souvislých kusů jader délky 5-60 cm (95%) + rozvrtané úlomky betonu a kameniva (5%)
3,50	- 4,00	Kameny granodioritu - fragmenty horniny, které jsou navětralé až mírně zvětralé, těžce rozbitelné kladivem a dosahují tak pevnostní třídy R2-R3, červenošedé barvy
Odebrané vzorky : J - beton - 1,00 - 2,80 m (charakteristický vzorek - sloučeno V1+Š1)		
Vodní tlaková zkouška : provedena v intervalu 0,20-1,00 m

Poznámka : rub opěrné zdi zastižen v hloubce vrtu 3,50 m

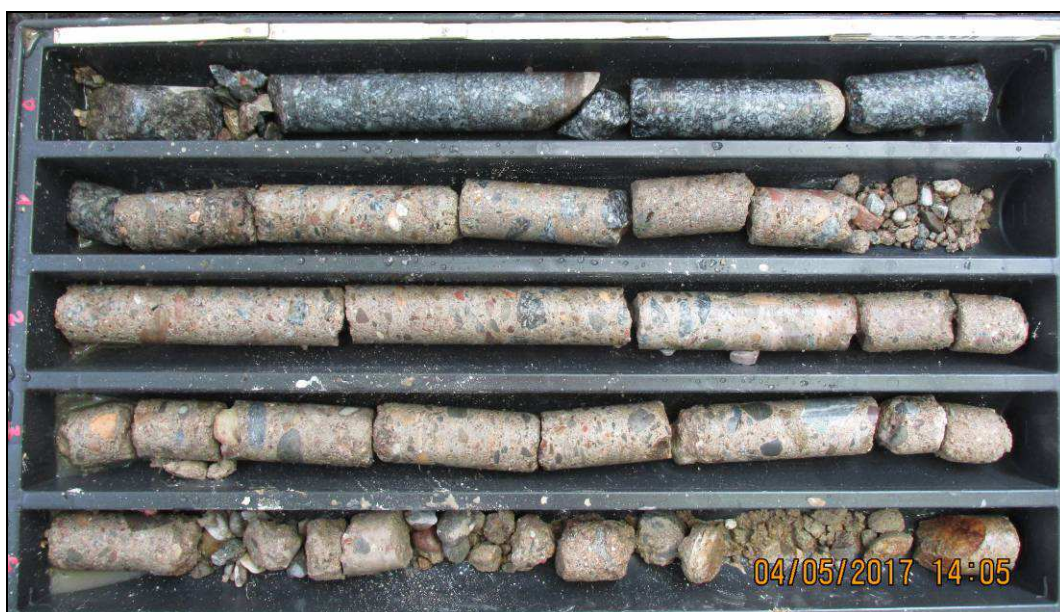
Obr. č. 2 - diagnostický vrt Š1

Sonda : Š1

Lokalizace vrtu : vrt do opěrné zdi v km 4,855
 Výška ústí vrtu : 8,10 m pod korunou opěrné zdi
 Úklon vrtu od svislé : 17°

Hloubka [m] ve směru vrtu		
od	do	
0,00	1,00	Kamenné zdivo - v líci kyklopské, pojené maltou <u>kámen</u> : granitoid (syenit), tvrdý, navětralý až zdravý, černobílý <u>pojivo</u> : malta vápenocementová, pórovitá, pevná, zachovalá, šedobílá <u>výnos</u> : v podobě souvislých kusů jader délky 5-30 cm
1,00	- 4,70	Beton opěrné zdi - nehomogenní, pevný, spíše s dostatečným obsahem pojiva, písčitý, pórovitý (dutinky do velikosti 2mm), šedohnědý - v intervalu 1,80-2,00 a 4,15-4,70 m je beton rozvrtaný na kamenivo a úlomky betonu do velikosti 5 cm <u>kamenivo</u> : těžené do velikosti 4 cm <u>výnos</u> : v podobě souvislých kusů jader délky 5-30 cm (80%) + rozvrtané úlomky betonu a kameniva do velikosti 5 cm (20%)
4,70	- 5,00	Granodiorit - navětralý až mírně zvětralý, fragmenty horniny jsou těžce rozbitelné kladivem a dosahují tak pevnostní třídy R2-R3, červenošedé barvy

- skalní podloží		
Odebrané vzorky : J - beton - 1,00 - 3,00 m (charakteristický vzorek - sloučeno V1+Š1)		
Vodní tlaková zkouška : - - -		
Poznámka : základová spára opěrné zdi zastižena v hloubce vrtu 4,70 m

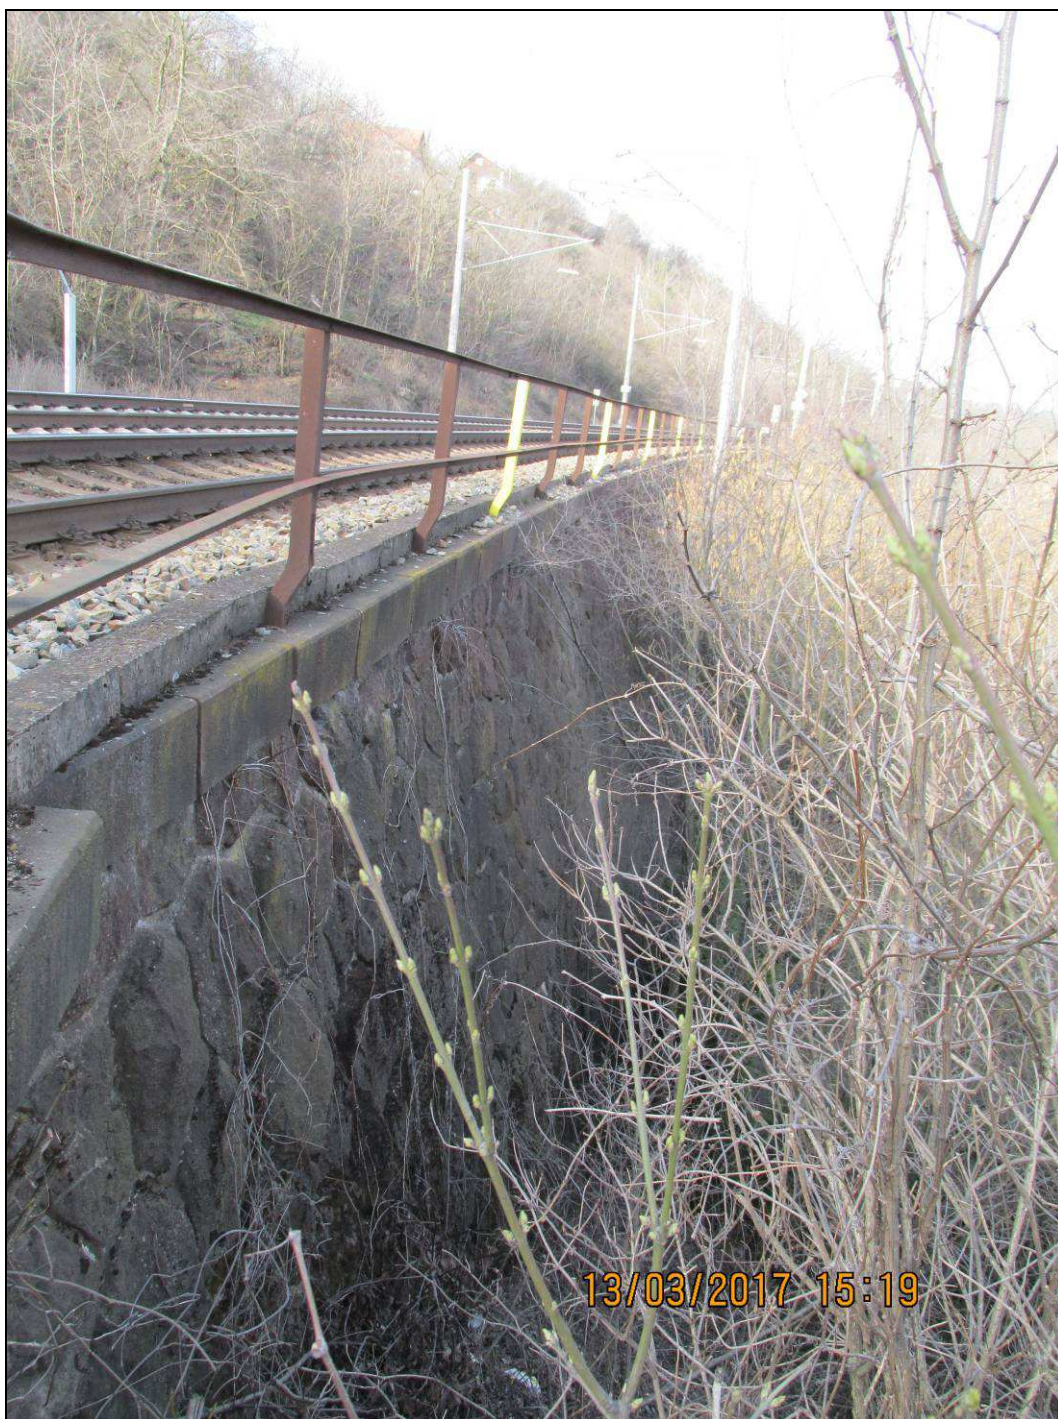
Obr. č. 3 - pohled na opěrnou zeď zleva

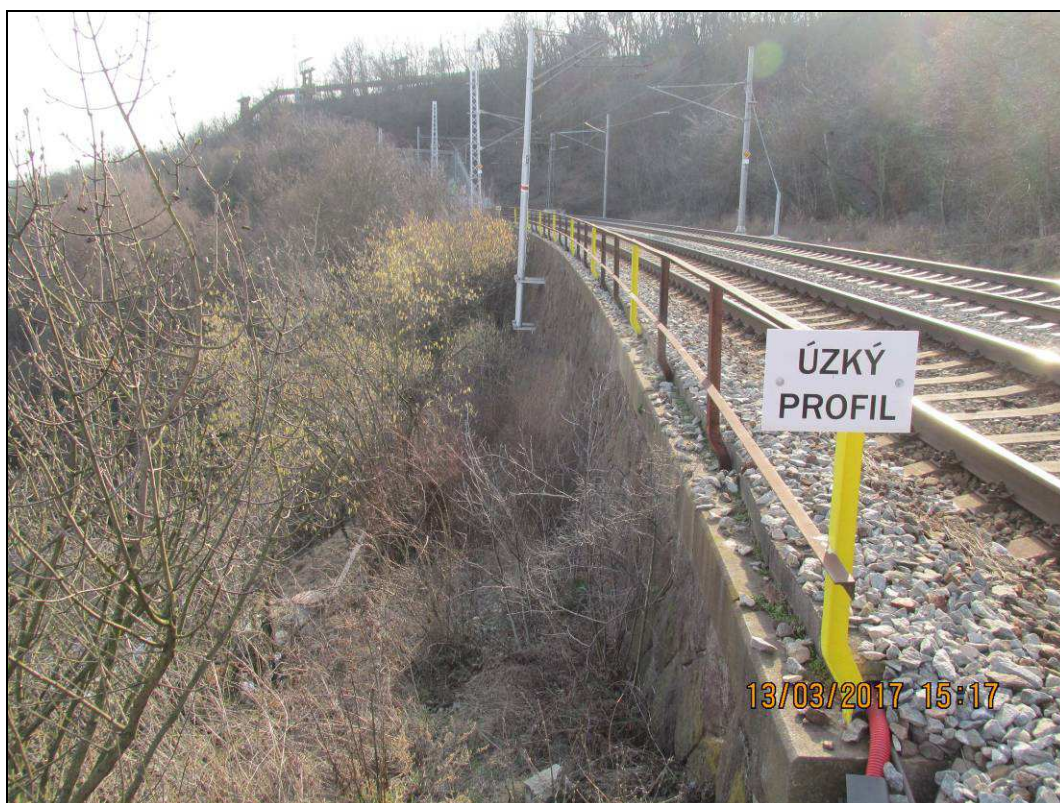
Obr. č. 4 - pohled na opěrnou zeď zprava

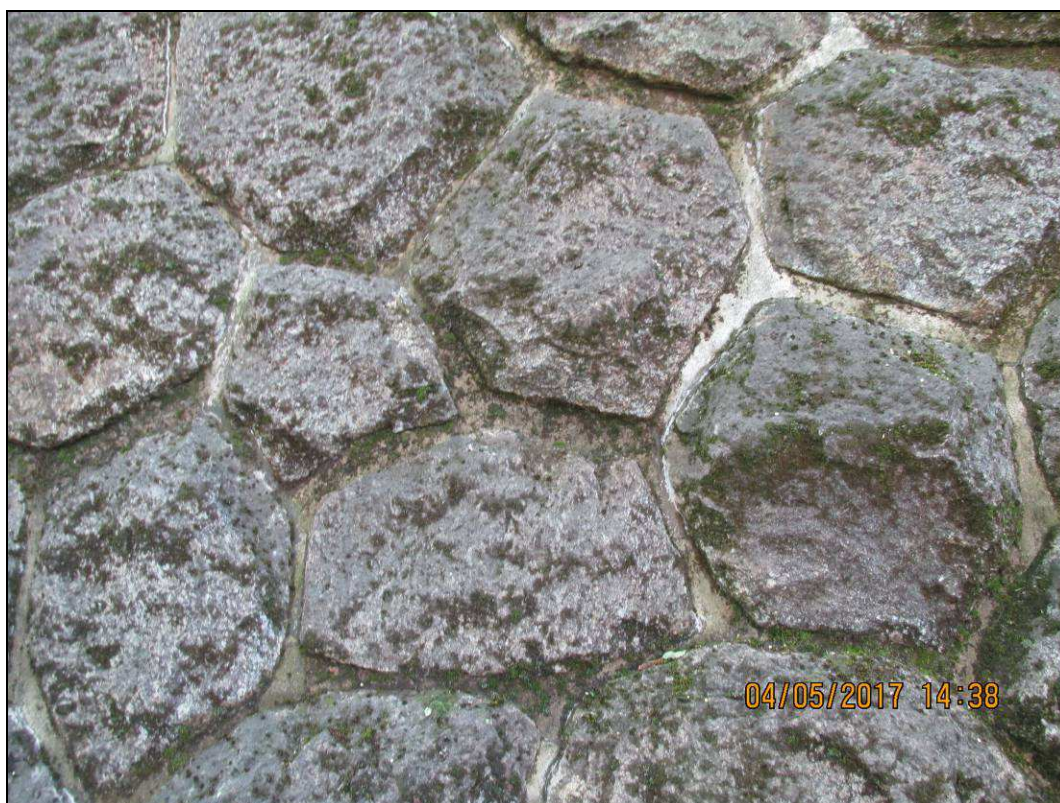
a) vizuální prohlídka	c) pevnost betonu
b) diagnostické jádrové vrty	d) mezerovitost betonu
a) vizuální prohlídka	
V rámci vizuální prohlídky a při dokumentaci vrtných prací bylo souhrnně zjištěno:	
<ul style="list-style-type: none"> - stávající opěrná zeď v km 4,820-4,880 - schematický řez zdí je uveden v příloze za textem zprávy 	
Opěrná zeď (OZ):	
<ul style="list-style-type: none"> - OZ je z prostého betonu, který je v líci opatřen kamennou obezdívkou z hrubého kyklopského zdiva, jehož mocnost se dle provedených diagnostických vrtů pohybuje v intervalu 0,25-0,30m - líc OZ je tvořen kamenným kyklopským zdivem, které je pojené maltou, kameny zdiva jsou hrubě opracované nepravidelné bloky granitoidu (syenitu), který je na povrchu navětralý, tvrdý a bez významných poruch - vnitřní beton OZ je nehomogenní, pevný, s dostatečným obsahem pojiva, písčité, pórovitý (dutinky do velikosti 2mm) - konstrukce je dilatačními spárami rozdělená na několik dílčích částí - spárování je v líci na většině plochy pevné, zachovalé a bez významných poruch

Obr. č. 5 - detail lícového kyklopského zdiva opěrné zdi

- v rámci rekonstrukce bude vhodné:
 - v patě OZ provést pročištění odvodňovacích otvorů, které odvádějí vodu zpoza rubu zdi
 - provést očištění lícových povrchů tlakovou vodou
 - hloubkové přespárování porušených spár
