**T.ú. Brno Královo Pole - Kuřim, opěrná zed' v km
16,280 - 17,700**

GEOTECHNICKÝ A STAVEBNĚTECHNICKÝ PRŮZKUM

Objednatel: SUDOP BRNO, spol. s r.o.
Kounicova 26, 611 36 Brno, Česká republika
Zhotovitel: GeoTec-GS, a.s.
Chmelová 2920/6, 106 00 Praha 10
Název zakázky zhotovitele: Žst. Brno - Královo Pole - rekonstrukce, průzkum
Zakázkové číslo zhotovitele: 2017– 080

Geotechnický a stavebnětechnický pasport

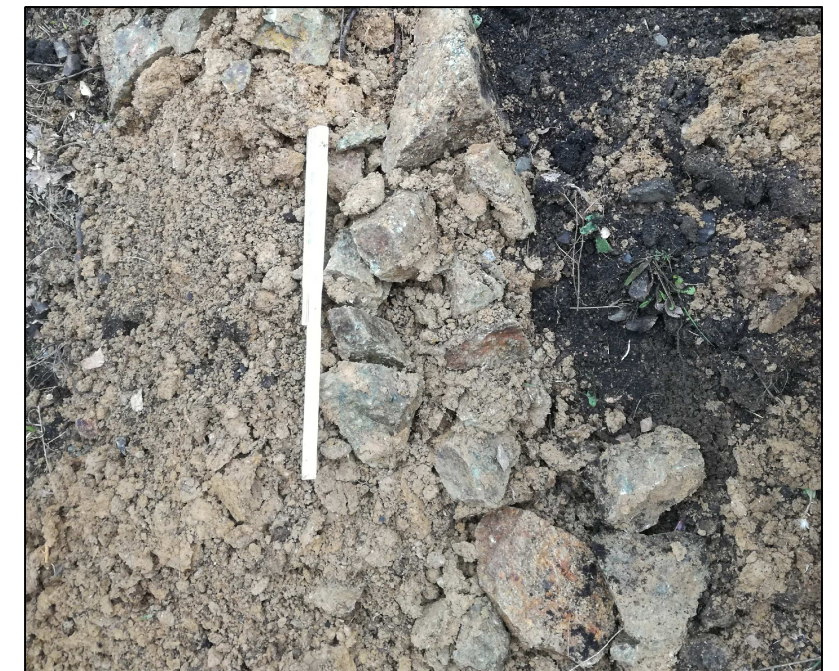
- zásyp za rubem koruny stávající zdi byl ověřen kopanou sondou KS2/17 do hloubky cca 1,8 m. V sondě byly svrchu, do úrovně cca 0,7 m, dokumentovány navážky charakteru jílu se střední plasticitou (**F6 CIY**) měkké až tuhé konzistence. Hluběji, až do báze kopané sondy, byla ověřena kamenitá, kyprá sypanina (**CbY**) tvořena úlomky hornin převážně velikosti do 20 cm, lokálně až 25 cm.

Obr. č. 2: Zemní materiály z úrovně 0,70-1,80 m sondy KS2/17.

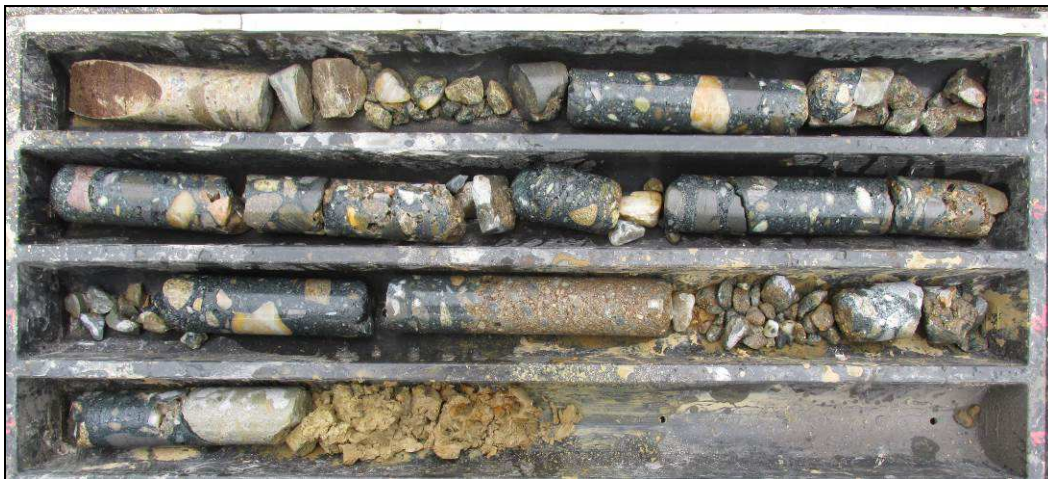
Beton - nehomogenní, převážně pevný, s dostatečným obsahem pojiva, pórovitý, lokálně silně mezerovitý, převážně namodralý, lokálně šedý

- v intervalu: 0,30-0,50; 2,00-2,12; 2,68-2,88 m - rozvrtaný na fragmenty o vel. do 5 cm, křehký, s nízkým obsahem pojiva, silně mezerovitý, nedostatečně uhuťný

*Kamenitý podsyp***Granit** - navětralý, tvrdý, šedozelený, výnos v podobě celého kusu jádra

Poznámka : - základová spára zastižena v hloubce 3,15 m

Obr. č. 1 - diagnostický vrt Š1.

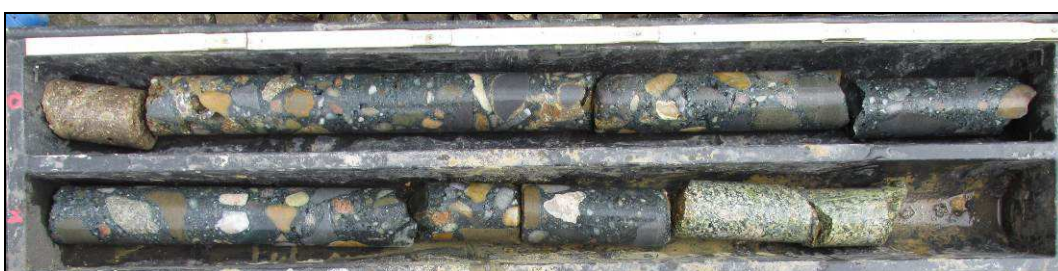
Beton - nehomogenní, pevný, s dostatečným obsahem pojiva, silně pórovitý až mezerovitý, převážně namodralý, lokálně šedýkamenivo: říční o vel. do 6 cmvýnos: v podobě kusů jader dl. 10-50 cm, výnos 100 %

*Kamenitý zásyp***Granit** - navětralý, tvrdý, šedočerný, nazelenalý, uloženy kompaktní kusy jádra o dl. cca 10-15 cm

Poznámka : - rub zárubní zdi zastižen v hloubce 1,65 m

Obr. č. 2 - diagnostický vrt V1.

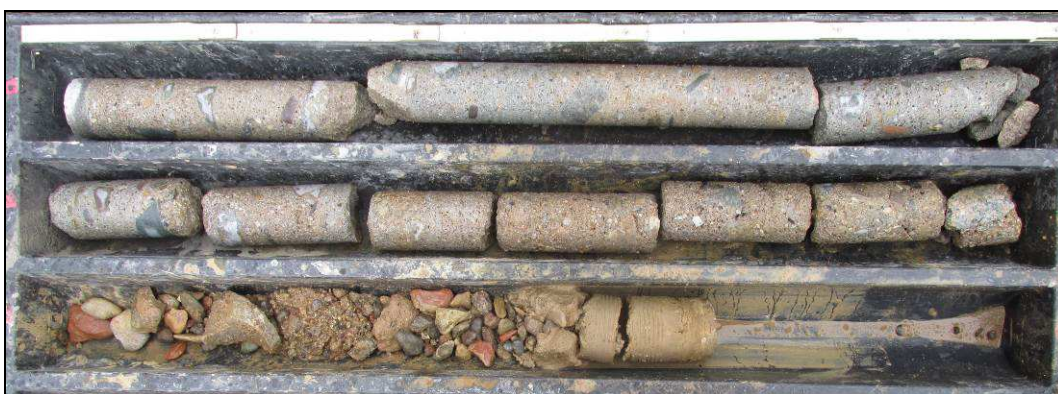
Beton - nehomogenní, s nižším obsahem pojiva, spíše méně pevný, písčitý, silně pórovitý (dutinky do velikosti 1-2mm), písčité barvy

Štěrkovitý podsyp
Štěrk s příměsí jemnozrnné zeminy - zaoblené úlomky hornin a kusy cihel o vel. do cca 5 cm, hnědý

Poznámka : - základová spára objektu v hloubce 2,00 m

Obr. č. 3 - diagnostický vrt S1.

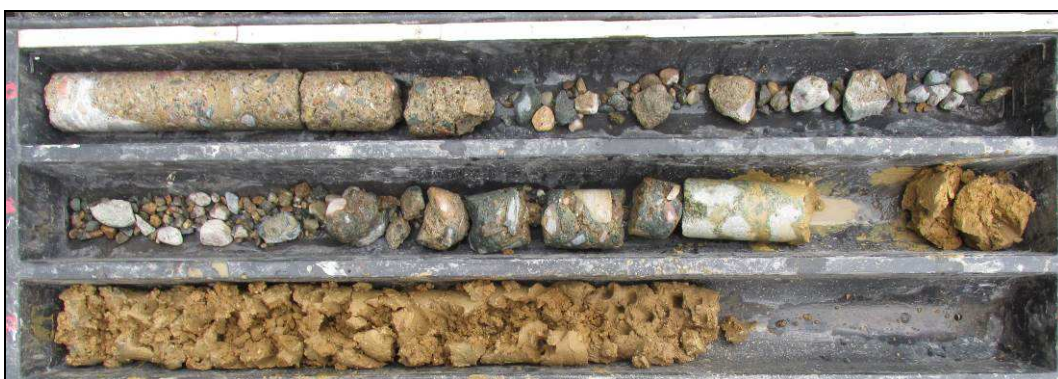
Beton - nehomogenní, s nízkým obsahem pojiva, nízké pevnosti, pórovitý, silně mezerovitý, nedostatečně hutněný,

- v intervalu 0,47 - 1,40 m rozvrtaný na fragmenty o vel. do 3 cm, písčité barvy, lokálně namodralý

Poznámka : - základová spára objektu v hloubce 1,65 m

Obr. č. 4 - diagnostický vrt S2.

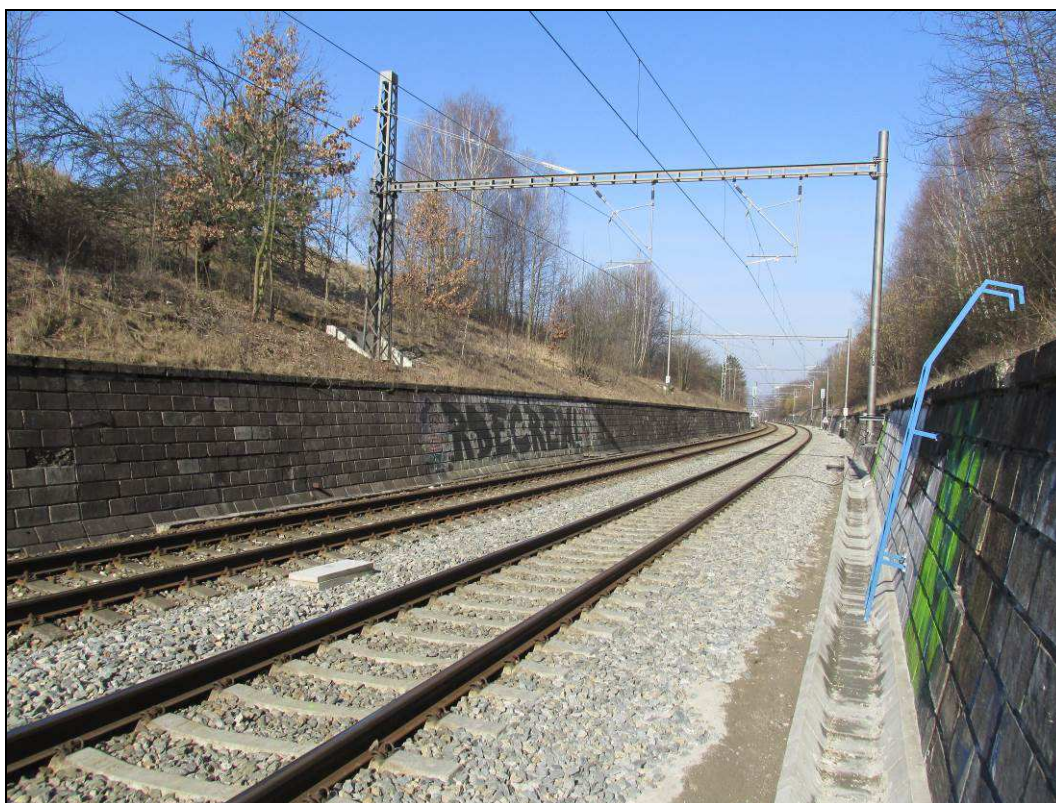
- jedná se o zárubní zeď zabezpečující svah zářezu vlevo od stávající železniční trati v km cca 16,280 - 17,700. Zárubní zeď dosahuje, vzhledem k její patě, výšky cca 1,4-3,0 m.

Obr. č. 5 - Charakteristický pohled na „vyšší“ část opěrné zdi (ve směru vzrůstajícího staničení).

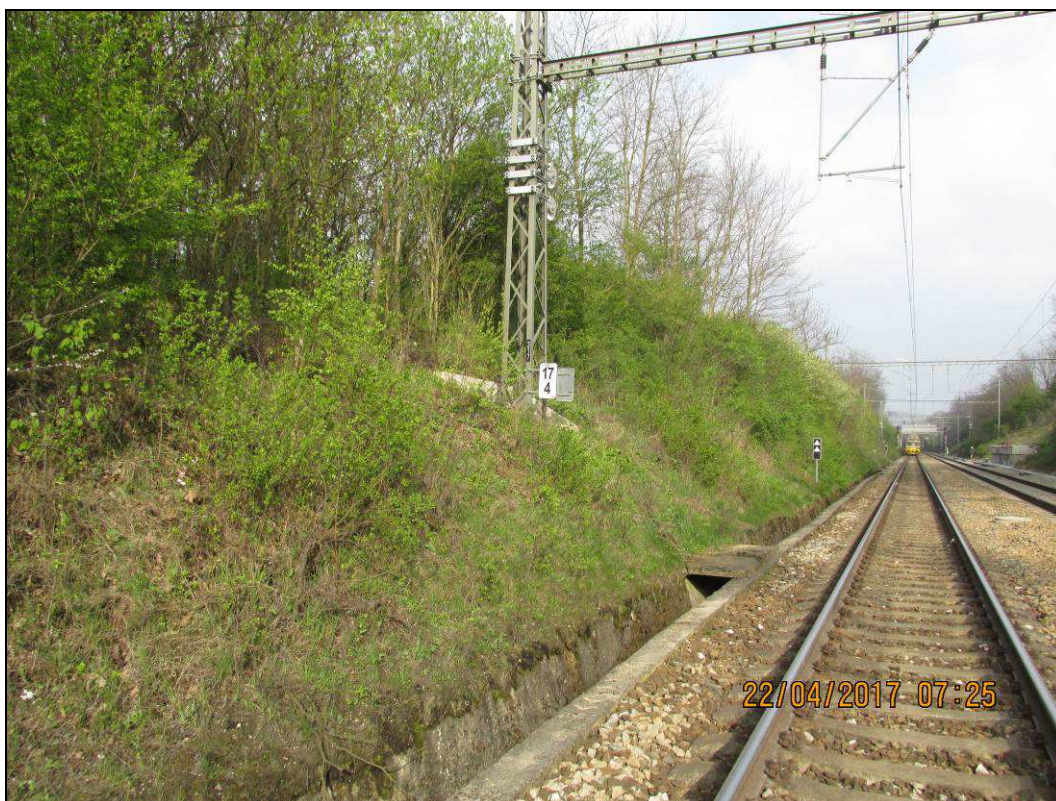
Obr. č. 6 - Charakteristický pohled na „nižší“ část opěrné zdi (ve směru vzrůstajícího staničení).

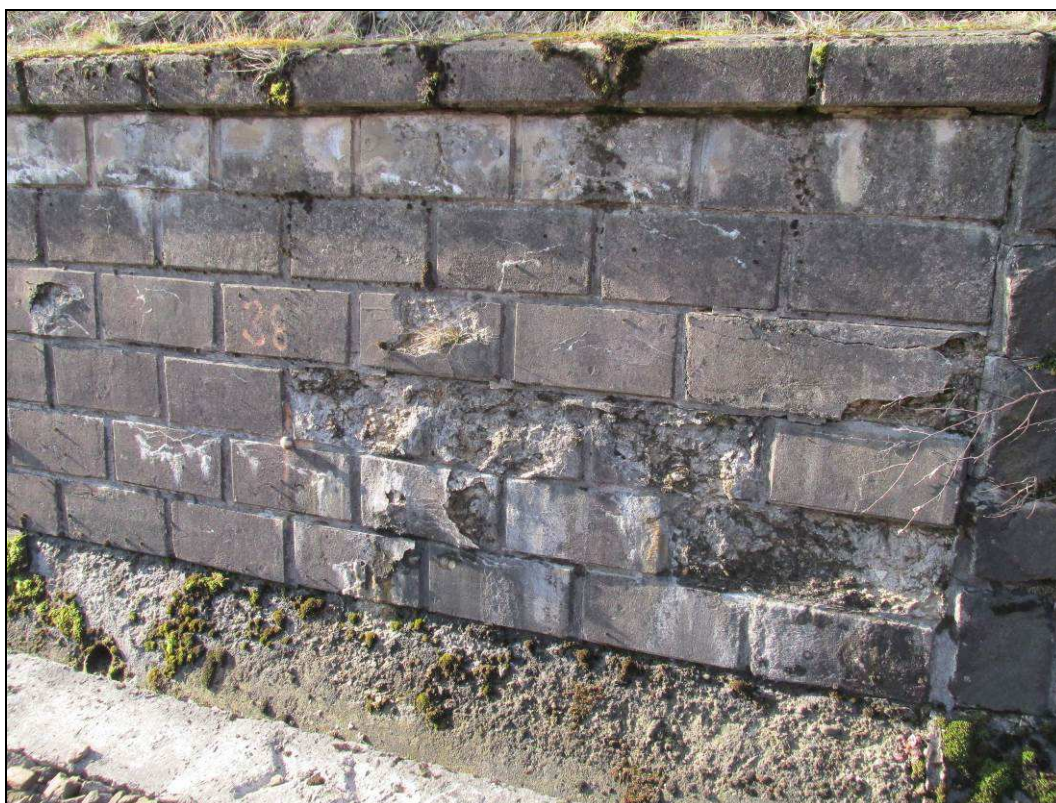
- konstrukce zárubní zdi je tvořena betonem. Beton je v líci opěrné zdi, na cca 60 % plochy, zdravý (ATM = akustická trasovací metoda) a neopadáva. Na cca 40 % plochy je povrchový beton silně degradovaný, v líci zárubní zdi opadáva do hloubky až 5 cm. V místech opadů je u zdi v km 16,280-17,225 obnažena ocelová výztuž (typu „roxor“), která je zasažena celoplošnou povrchovou korozí, ojediněle korozí hloubkovou.

Obr. č. 7 - Detailní pohled na lokální opady betonu na líci opěrné zdi.

- v rámci rekonstrukce bude vhodné:
 - provést vyčištění odvodňovacího rigolu podél paty zárubní zdi
 - provést vyčištění odvodňovacího žlabu umístěného na horní ploše koruny zárubní zdi
 - provést reprofilaci lícových ploch zárubní zdi v místech opadů betonu odbouráním porušeného betonu a jeho nahrazením

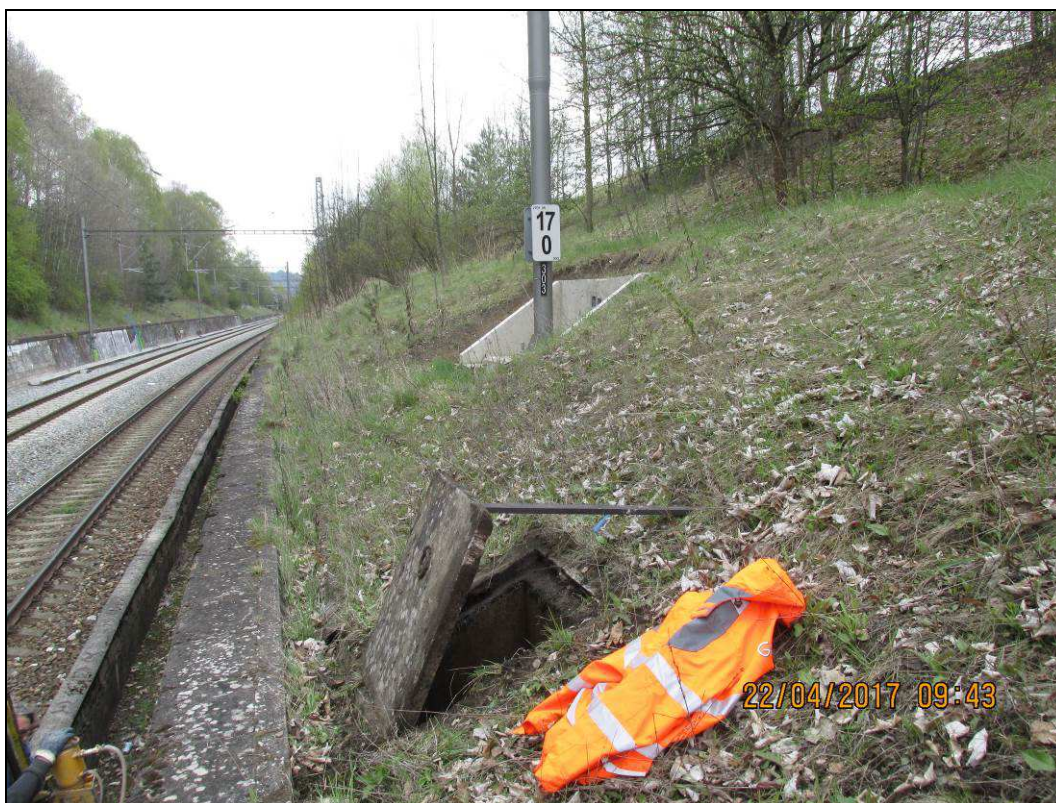
- lokálně jsou, za korunou zárubní zdi, zřízeny šachty umožňující přístup pravděpodobně k odvodnění stavby, které je zřízeno za jejím rubem. V rámci rekognoskace byl otevřen poklop šachty ve staničení km 17,010 - šachta je cca 5,0 m hluboká, provedena z betonu a dosahuje půdorysných rozměrů 1100x1000 mm. Na dně šachty v době průzkumu protékala voda, což nasvědčuje kvalitně zřízenému odvodnění zárubní zdi.

Obr. č. 9 - pohled na vstup do šachty opěrné zdi v km cca 17,010.

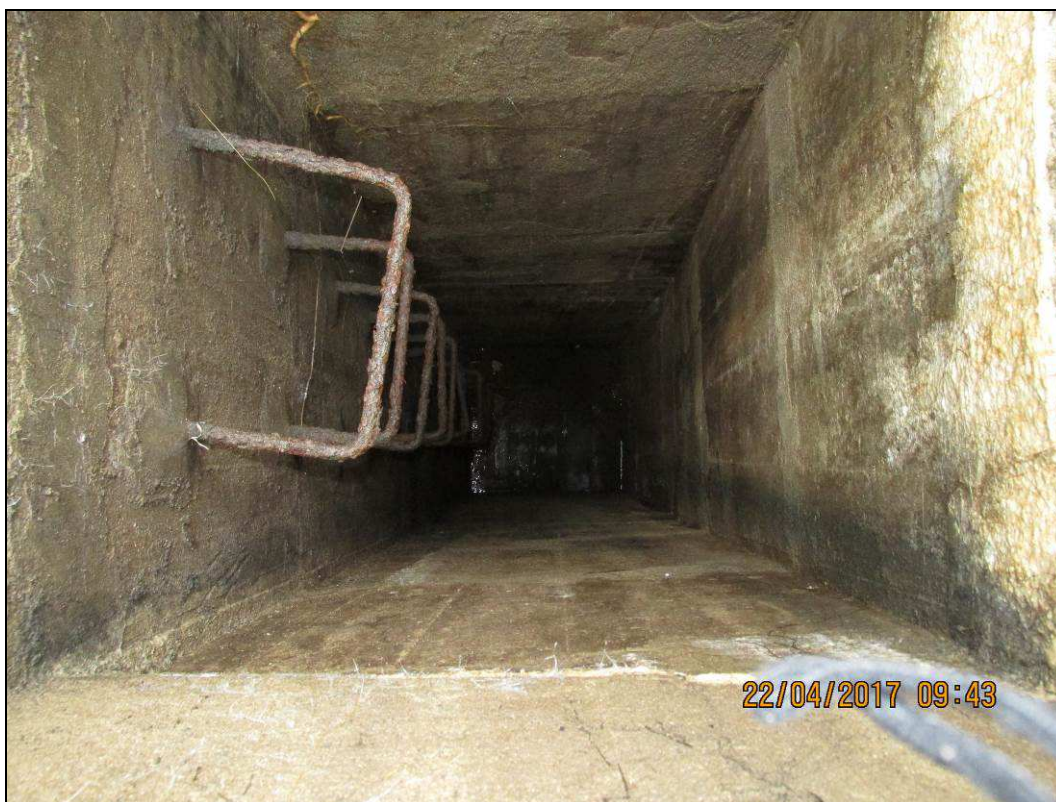
Obr. č. 10 - pohled do vnitřních prostor šachty (viz výše).

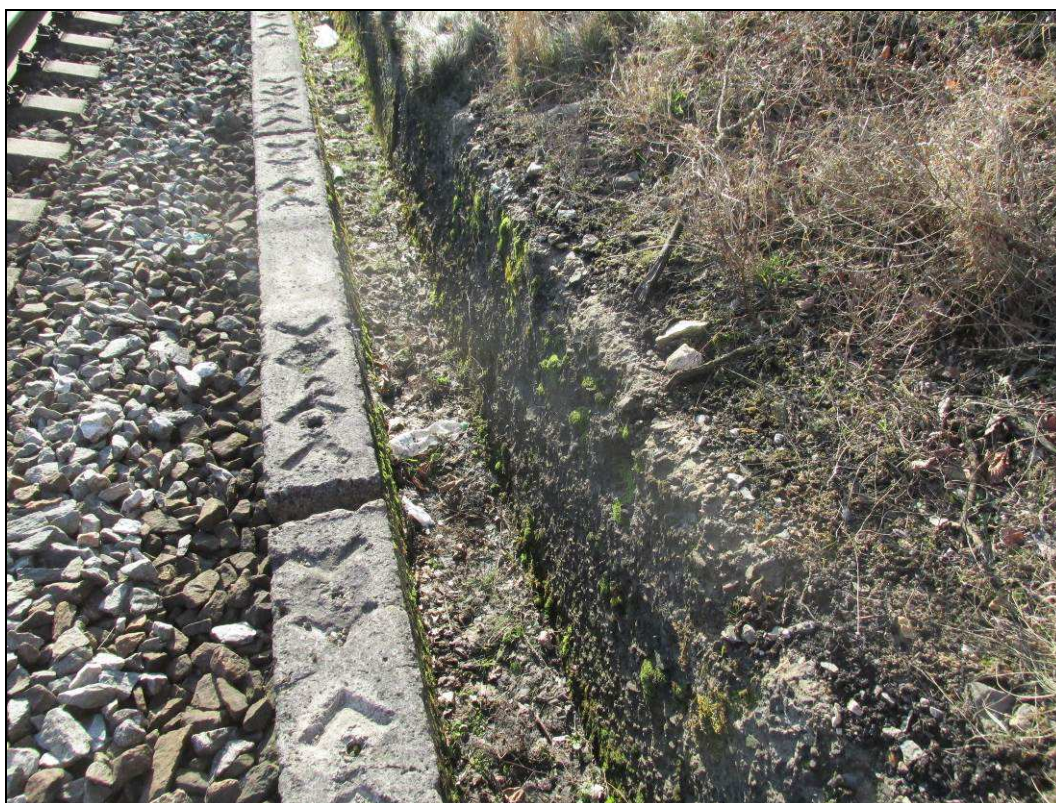
- v rozsahu celé zárubní zdi, je při její patě provedeno odvodnění ve formě opevněného příkopu, jehož dno je v celém rozsahu zaneseno odpadem, náplavy a napadávkami místní vegetace (listí, větve apod.) - zanesení příkopu místy dosahuje až 30 cm

Obr. č. 11 - pohled na zános dna odvodňovacího rygolu při patě „nižší“ opěrné zdi.

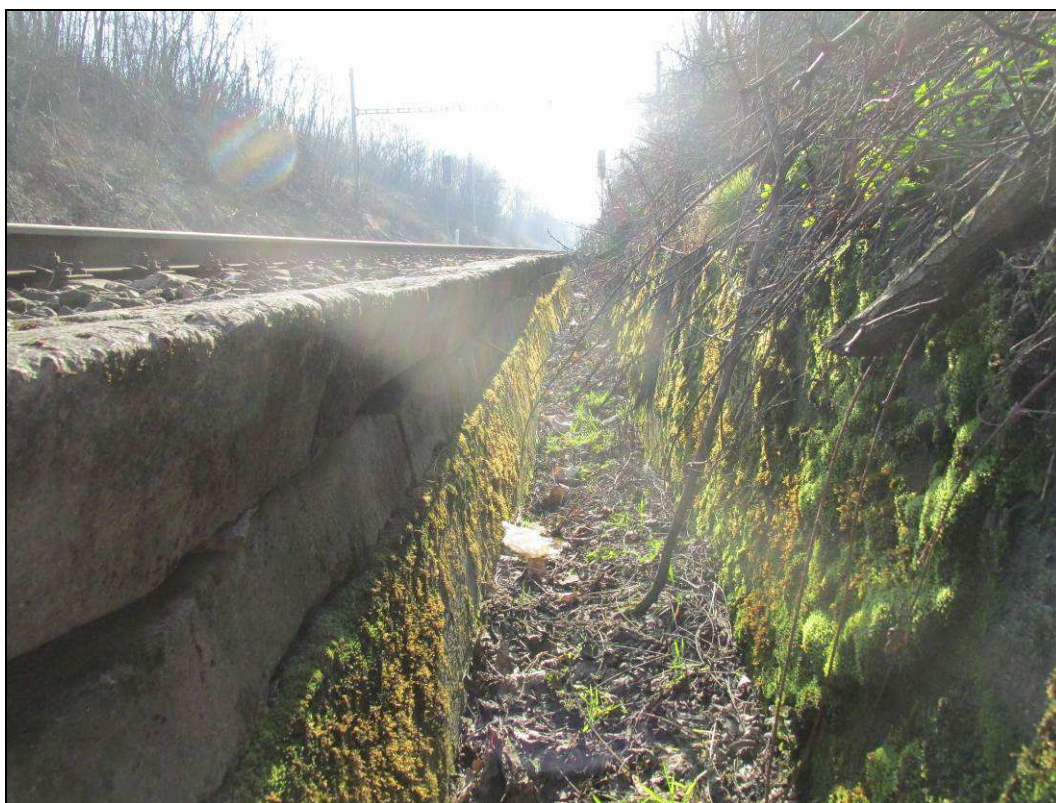
Obr. č. 12 - dtto obr. č. 11.
