ODBORNÁ STUDIE Č. 5136-S92-18

Dětmarovice - Petrovice u K. - státní hranice PR, BC	PDF
Posouzení vibrací z železničního provozu	Revize 0

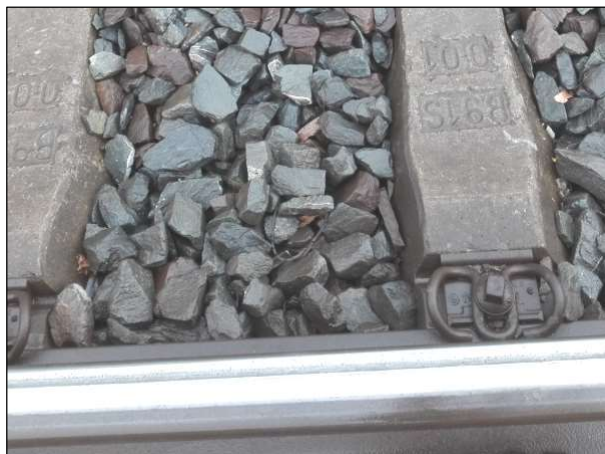
Detail železničního svršku

Dotčený úsek byl postupně modernizován v letech 2001 – 2005 kolejnicemi tvaru UIC 60 na betonových pražcích B91S s pružným upevněním W-14. Železniční svršek v úseku odb. koukolná – odb. Závada byl v roce 1978 vyměněn kolejnicemi tvaru S49 na pražcích SB6 s tuhým upevněním ŽS4. Z důvodu nevyhovujících parametrů oblouku na dětmarovickém zhlaví žst. Petrovice je v km 290,125 – 290,340 zavedena TOR 65 km/h. Na tratových úsecích se nachází 6 železničních přejezdů. Dochází k degradaci GPK, značnému opotřebení součástí kolejového roštu a zvyšování počtu defektoskopických vad a únavových lomů. Železniční spodek je tvořen tělesem v úrovni terénu, v zářezu i v náspu. Svahy náspu jsou místně nestabilní a odvodnění je částečně nefunkční. Broušení kolejnic neověřeno.

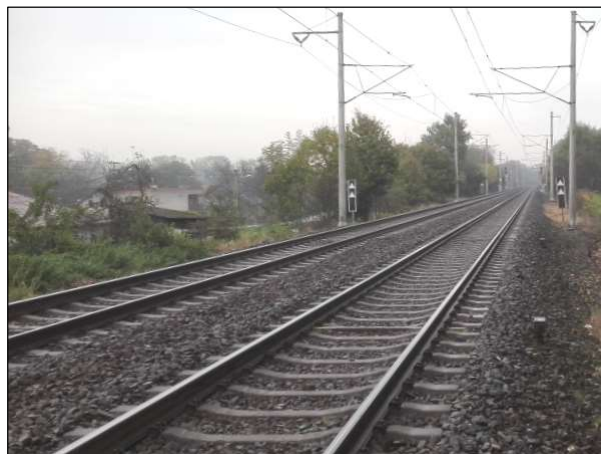
Typický celkový stav na širé trati

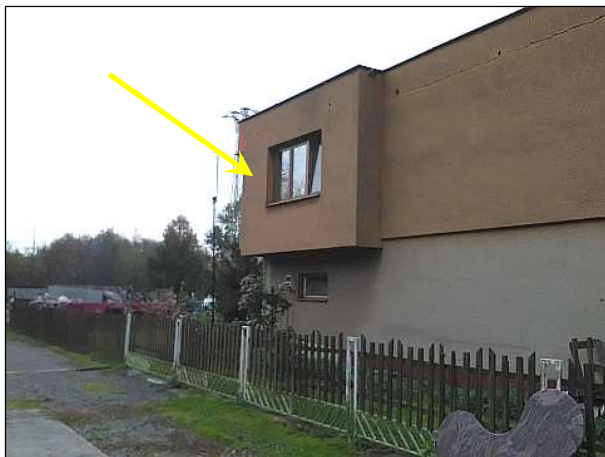
Šipka označuje měřený prostor.

Bod 1, Závada č.p. 198

Sestava snímače a úchyty byla umístěna na podlahové desce v 2.NP budovy, v ložnici, podlahová krytina je PVC lino. Trať je zde vedena na náspu a přechází na most přes řeku Olše. S ohledem na stav trati a charakter dopravy zde nepředpokládám podstatnou změnu stavu vlivem rekonstrukce trati.

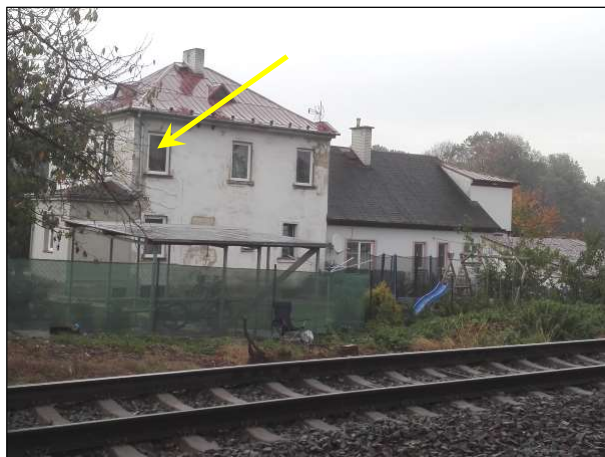
Bod 2, Petrovice u Karviné č.p. 276

Sestava snímače a úchyty byla umístěna na podlahové desce v 2.NP budovy, v dětském pokoji, podlahová krytina tvořená kobercem byla odhrnuta, snímače byly umístěny na betonu. Trať je zde vedena v rovině, nedaleko domu je silniční přejezd. S ohledem na stav trati a charakter dopravy zde nepředpokládám podstatnou změnu stavu vlivem rekonstrukce trati.
