OPTIMALIZACE TRATI
BEROUN (VČETNĚ) - KRÁLŮV DVŮR

C.3
SO 13-38-04
Most v km 41,357

**GEOTECHNICKÝ A STAVEBNĚTECHNICKÝ
PRŮZKUM**

Most v km 41,357 - SO 13-38-04
Geotechnický a stavebnětechnický pasport

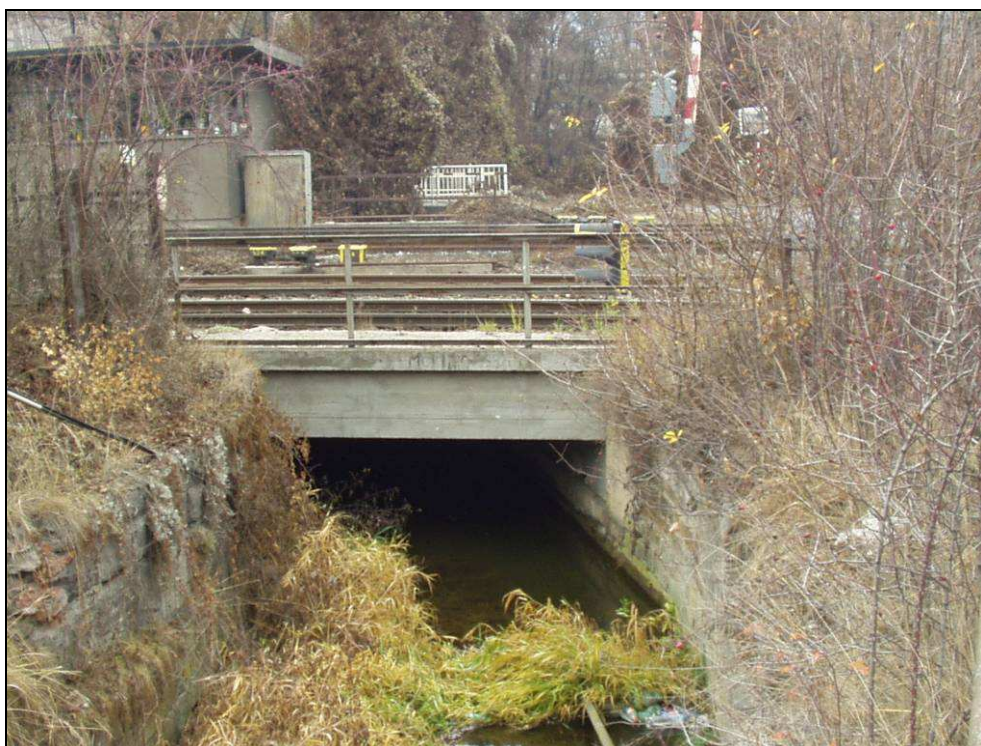
Obr. č. 2 - diagnostický vrt Š1

- základová spára opěry Praha původní části objektu je v místě vrtu Š1 v hloubce cca 2,75 m pod spodním lícem nosné konstrukce, resp. cca 1,50 m pod zhlavím vrtu Š1
- tloušťka opěry Praha původní části objektu je v místě a směru vrtu V1 cca 1,30 m
- podrobné informace o charakteru zastižených materiálů v konstrukci prezentujeme v dokumentaci diagnostických vrtů v příloze a v části vizuální prohlídka

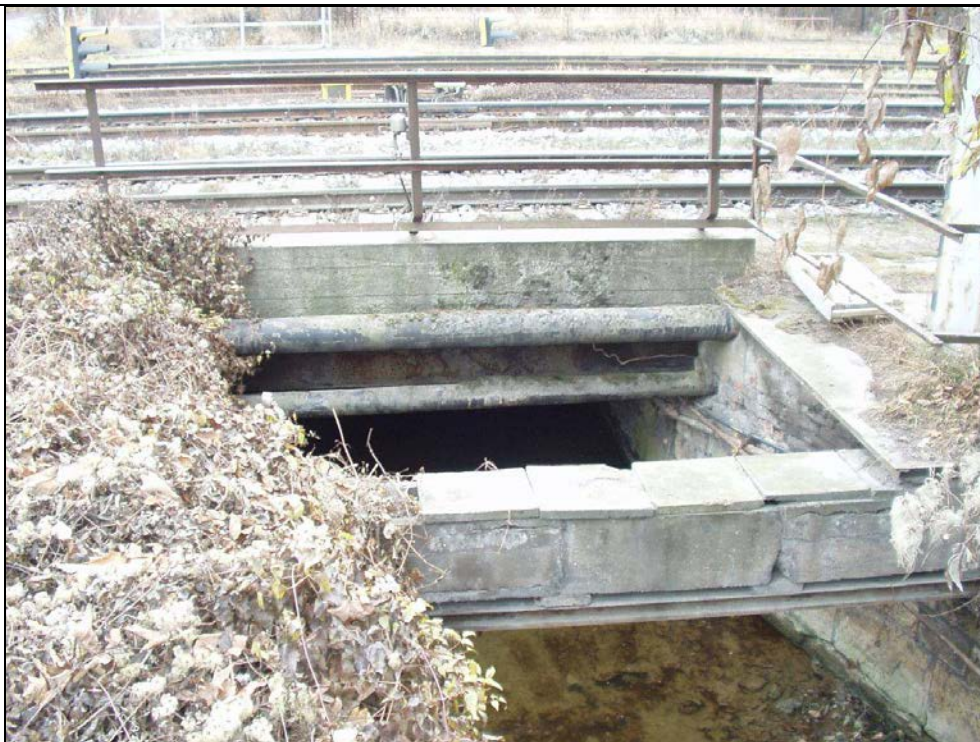
Obr. č. 3 - pohled na objekt zleva

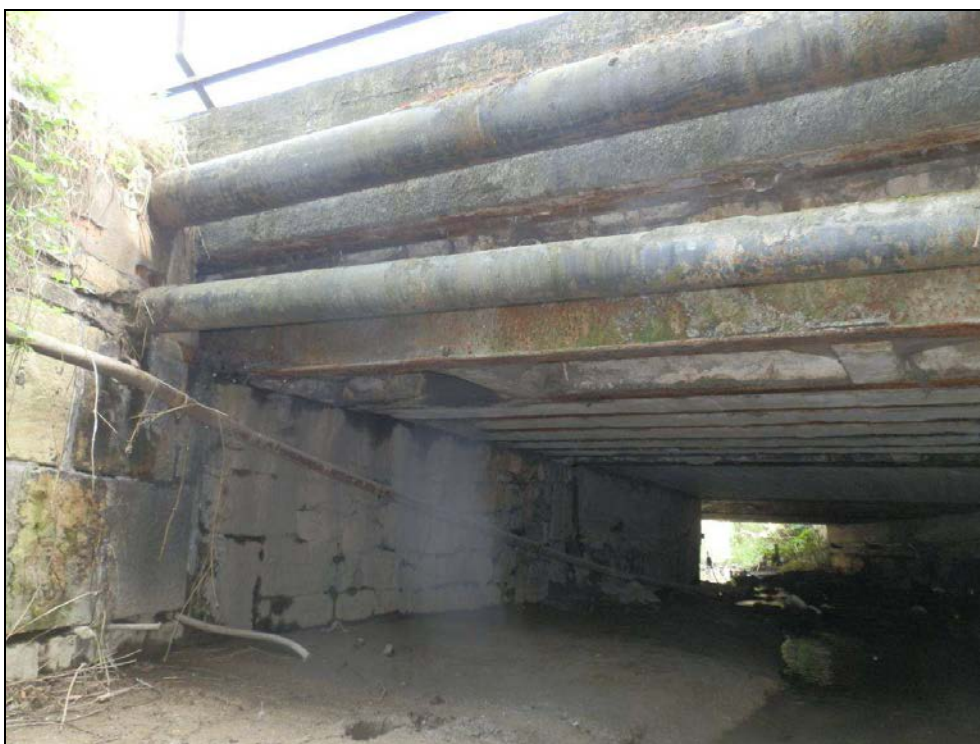
Obr. č. 4 - pohled na objekt zprava

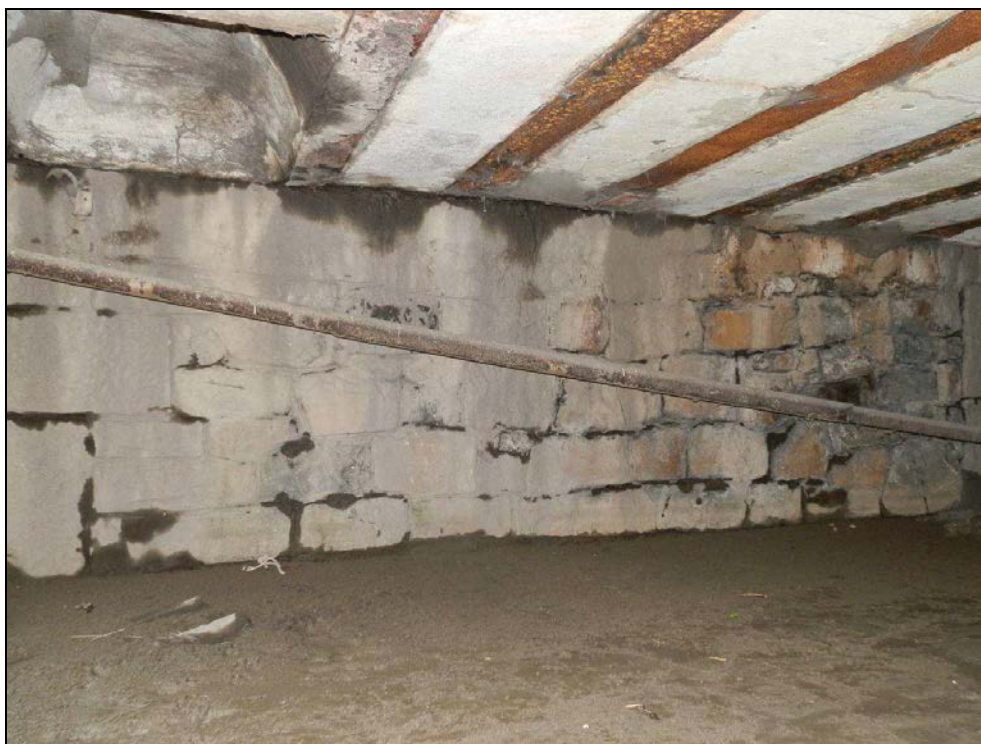
- nosná konstrukce je desková ze zabetonovaných ocelových nosníků. Nosníky mají obnaženou spodní pásnici a krajní nosníky mají obnažený celý bok. Nosníky jsou na své obnažené straně celoplošně s povrchovou korozí, která místy přechází do hloubkové koroze. Výjimkou jsou postranní nosníky, které jsou většinou s hloubkovou korozí (pásnice i stojny), lokálně se jedná o extrémní korozi (úbytky větší jak 50%). Výplňový beton je v minulosti sanovaný, mokvý a místy s průsaky (tvorba usazenin na povrchu). Vyjma uvedeného je NK bez viditelných poruch.

Obr. č. 5 - detailní pohled zprava na pravé čelo. Krajní nosníky NK jsou obnažené a přístupných plochách postižené celoplošnou povrchovou korozí, která je místy až hloubková

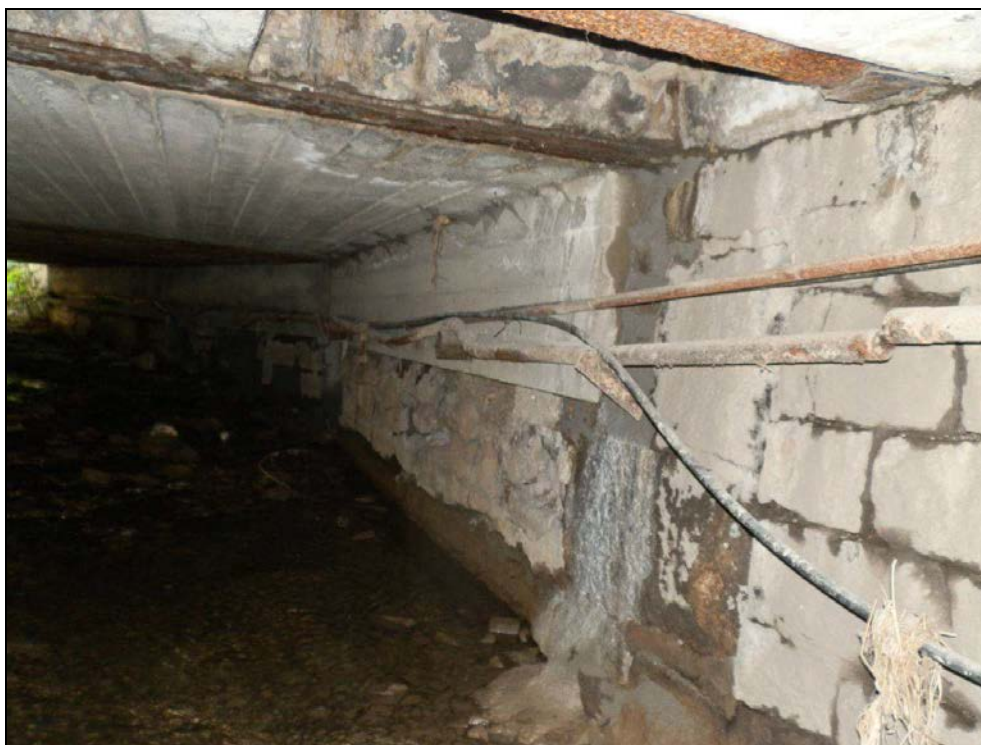
- svrchní část spodní stavby je z kamenného zdiva z lomového kamene, kameny jsou pevné granitoidy a vápence, pevné a zdravé, spárování je většinou zachované, jen místy vypadané, vnitřní malta je slabě degradovaná. Základ opěry je z prostého betonu. Jinak je zdivo bez poruch.

Obr. č. 6 - opěra Praha pod původní částí objektu. Zdivo je mokré.

- provést injektáž zdiva spodní stavby v části kde je tvořená kamenným zdivem, a to v rozsahu od líce do 2/3 mocnosti opěr
- provést hloubkové přespárování kamenného zdiva spodní stavby
- zvážit opevnění dna u opěr pro větší ochranu opěr

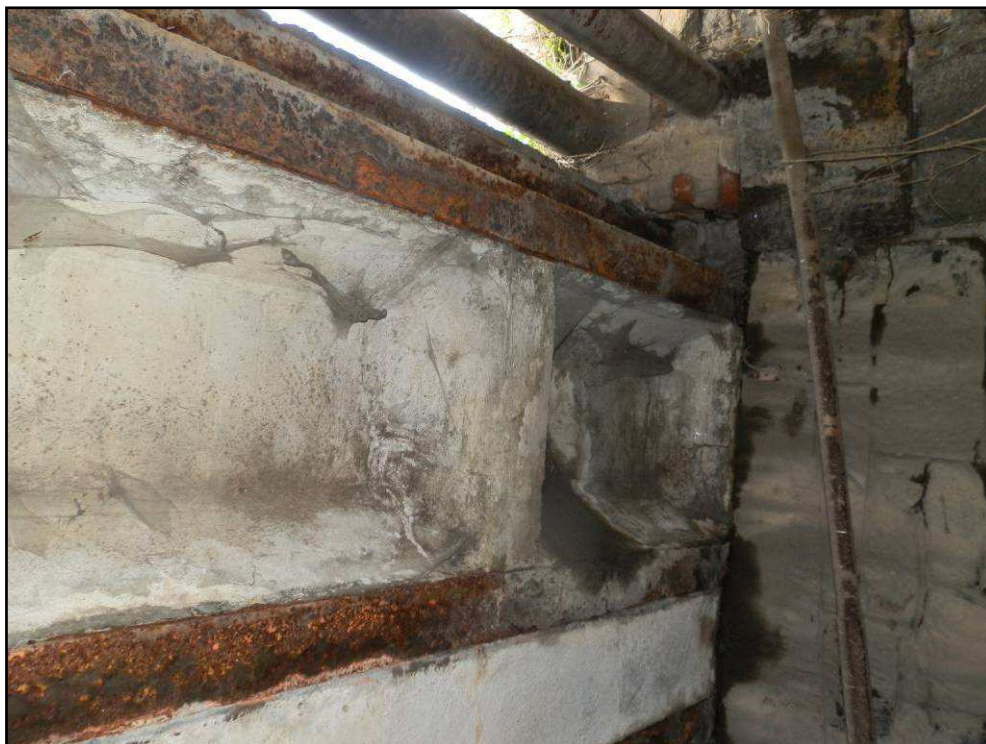
Obr. č. 7 - opěra Plzeň v místě kontaktu původní části a prvního levého rozšíření. Na kontaktu stéká na spodní stavbu z dilatační spáry voda.

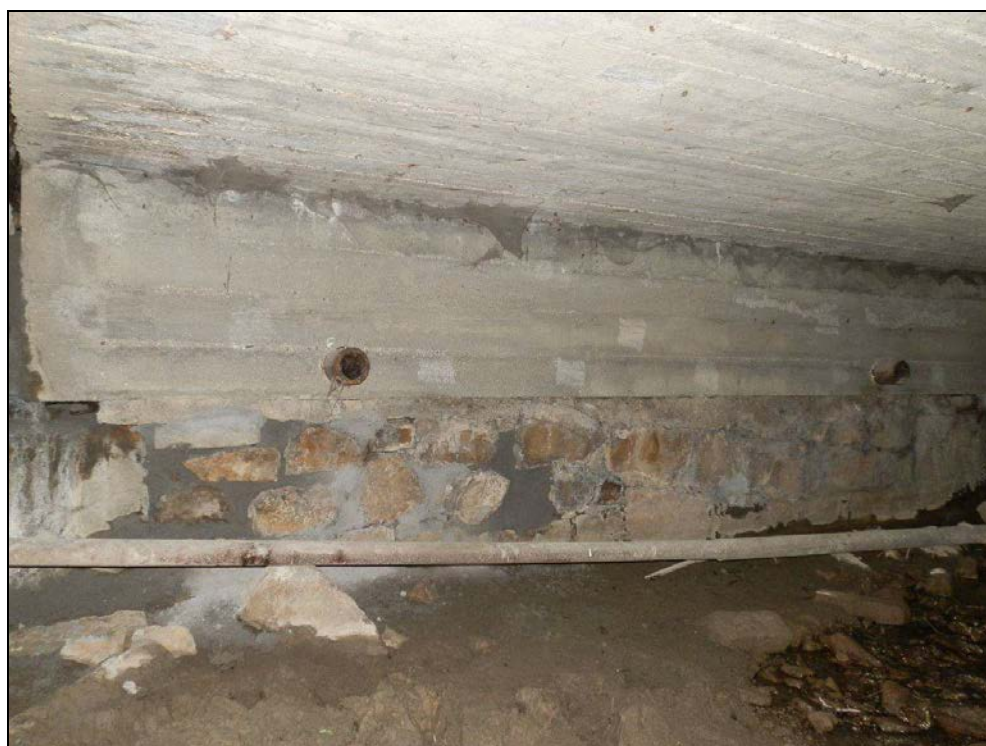
Obr. č. 8 - nosná konstrukce ze zabetonovaných nosníků. Nosníky jsou na obnažených místech celoplošně zasaženy povrchovou korozí, která místy přechází od koroze hloubkové.

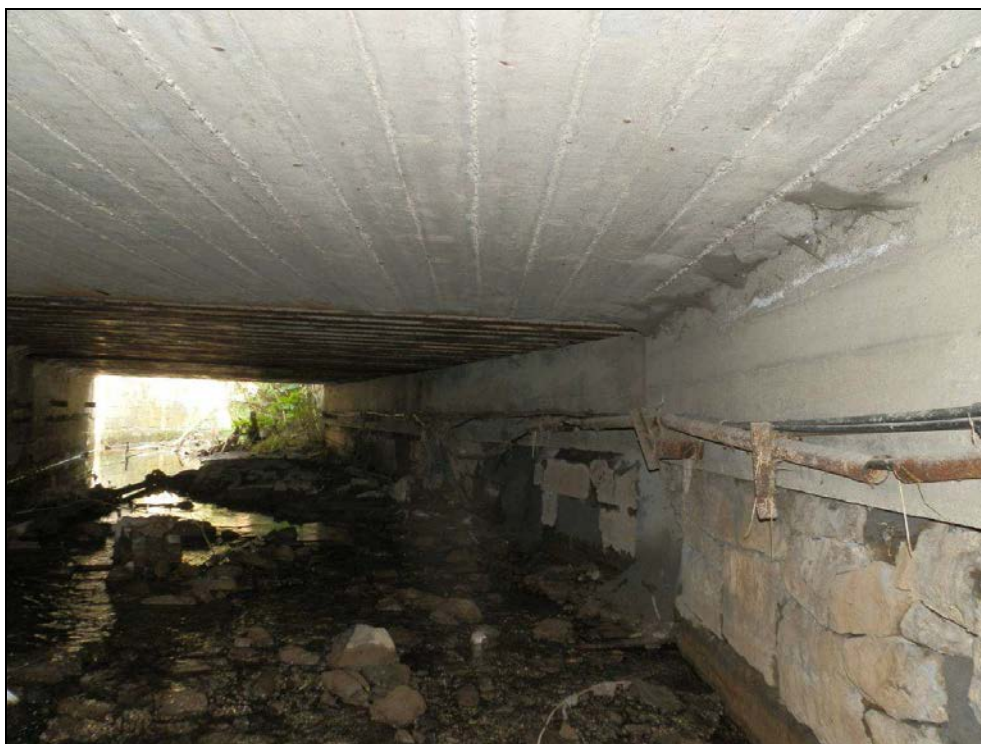
Obr. č. 9 - opěra Praha pod první levým rozšířením. Mostní práh je z betonu, spodní stavba z kamenného zdiva.

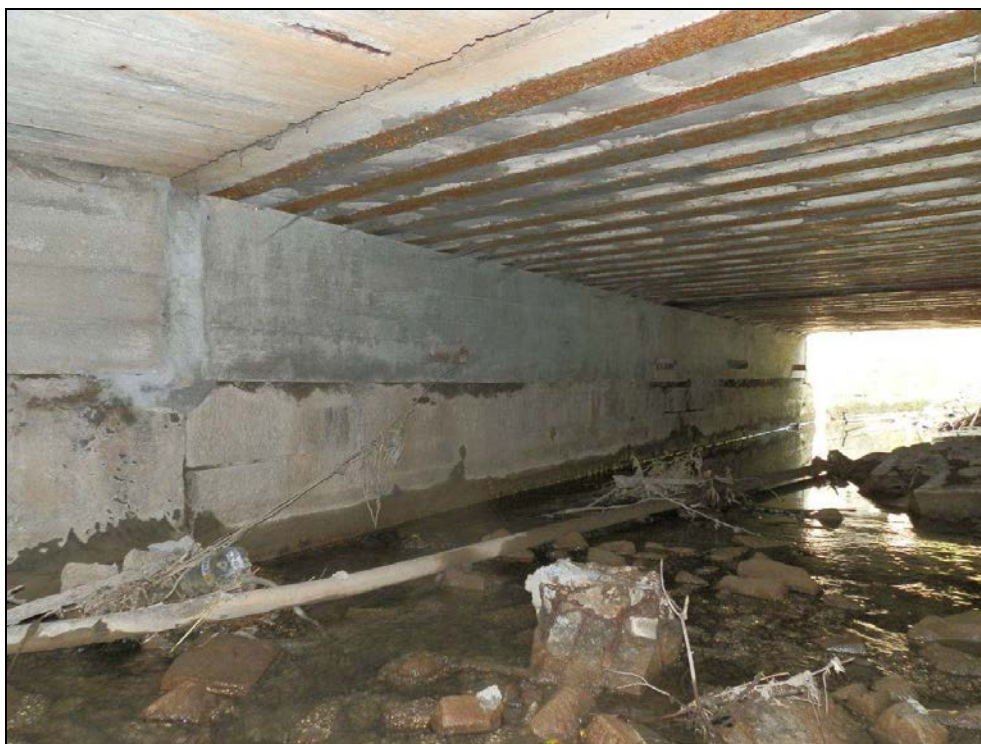
- nosná konstrukce je betonová vyztužená monolitická deska uložená na betonovém vyztuženém prahu. Deska je bez poruch, její povrch je bez opadů a suchý. Mostní práh je bez poruch s povrchem bez opadů.
- spodní stavba je z kamenného zdiva z lomového kamene, kameny jsou pevné granitoidy a vápence, pevné a zdravé, spárování je zachované, vnitřní malta je slabě degradovaná. Jinak je zdivo bez poruch.

Obr. č. 11 - nosná konstrukce nad první levou rozšířenou částí z monolitického vyztuženého betonu.

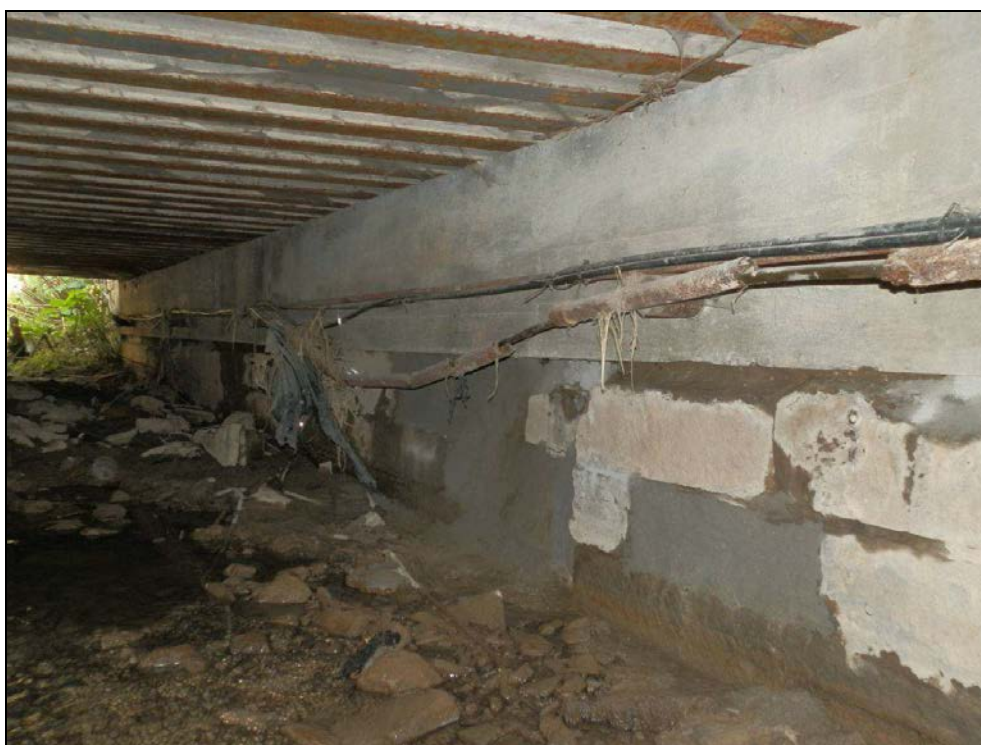
Obr. č. 12 - opěra Praha u druhého levého rozšíření, nosná konstrukce je zde ze zabetonovaných nosníků

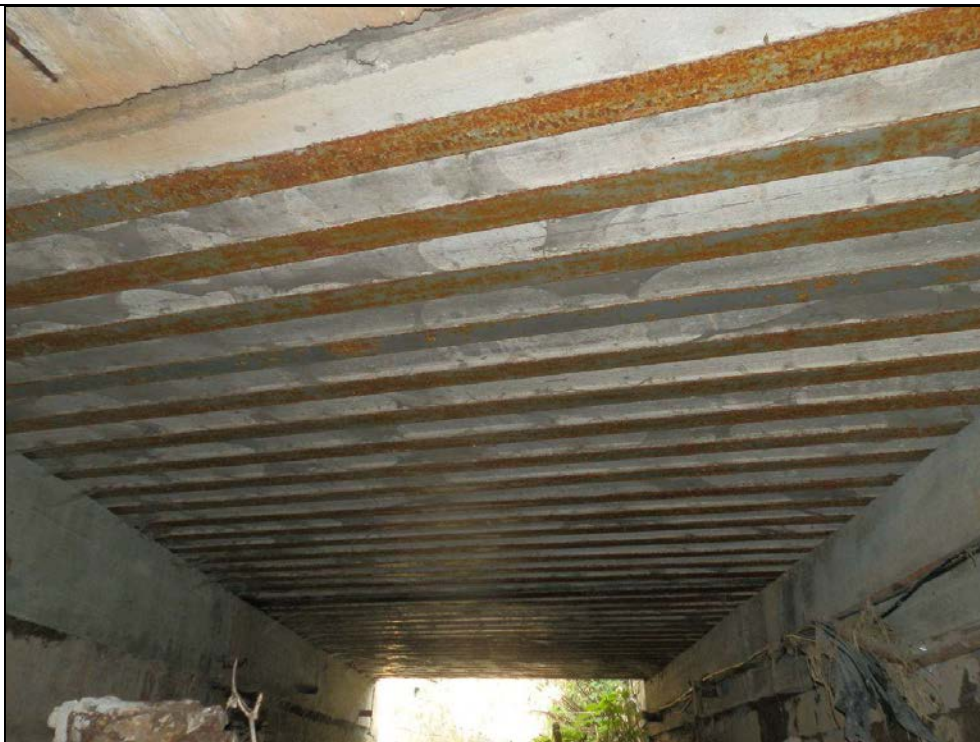
Obr. č. 13 - opěra Plzeň u druhého levého rozšíření, nosná konstrukce je zde ze zabetonovaných nosníků

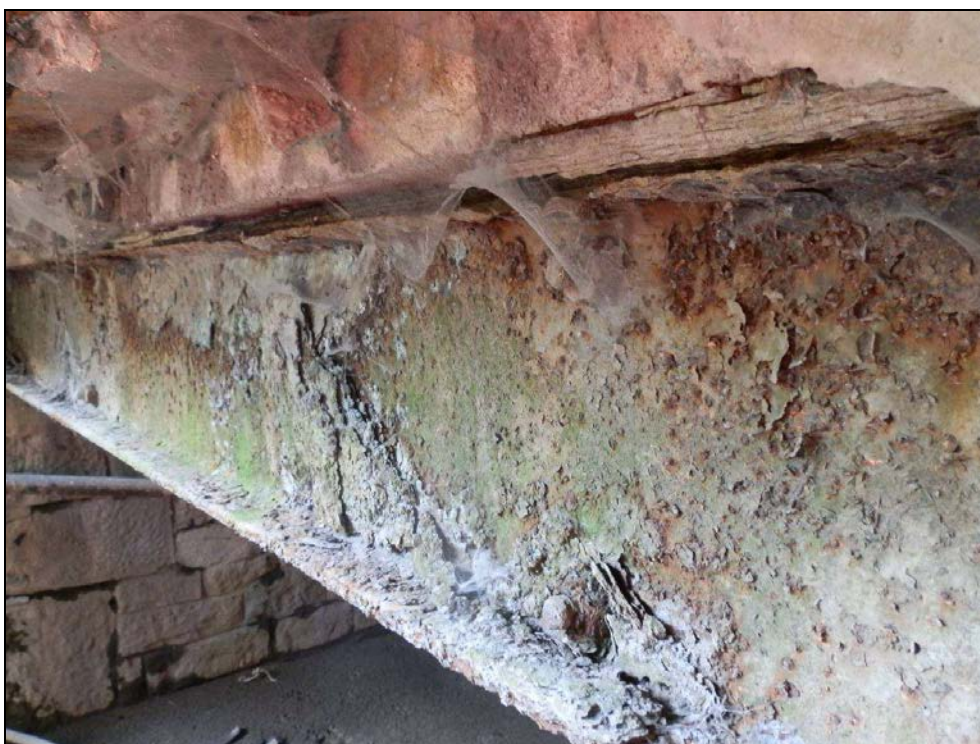
- nosná konstrukce je desková ze zabetonovaných nosníků. Konstrukce je oproti předchozím výrazně novější. Nosníky mají obnažené spodní pásnice a jsou buď bez koroze, nebo lokálně s povrchovou korozí. Výplňový beton je bez poruch, jeho povrch je bez opadů a beton je suchý.
- spodní stavba je z kamenného řádkového zdiva, kameny jsou opracované kvádry pískovce, které jsou bez poruch. Spáry jsou vyspravené, místy opadávají.
- fotodokumentace je v příloze zprávy

Obr. č. 14 - NK nad druhým levým rozšířením, nosná konstrukce je zde ze zabetonovaných nosníků
