OPTIMALIZACE TRATI  
BEROUN (VČETNĚ) - KRÁLŮV DVŮR

**C.13**  
**SO 13-38-30**  
**Opěrná zed' v km 40,400 - 41,200**

**GEOTECHNICKÝ A STAVEBNĚTECHNICKÝ  
PRŮZKUM**

**C.13 - 1. část**  
**SO 13-38-30**  
**Opěrná zed' v km 40,400 - 40,495**

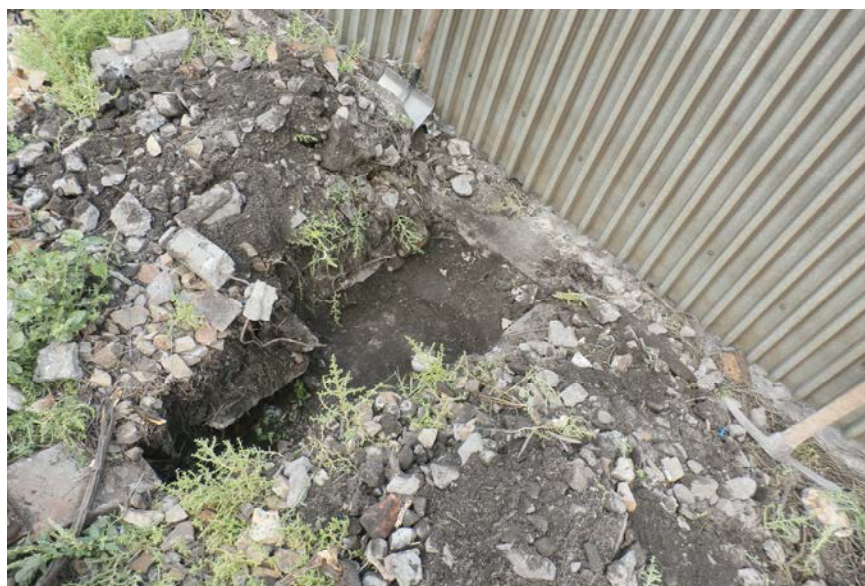
Fotodokumentace :

Sonda :		km 40,470		KS1 - sonda v koruně zdi		
Dokumentoval / datum :		Ondřej Prosický / 23. 7. 2014				
Souprava / průměr :		ruční hloubení				
Hloubka [m]		Geologická a technická dokumentace			SŽDC S4	
od	-					do
0,10	-	0,50	šterkové lože - silně znečištěné až zcela zanesené, drť šterku, kusy cihel, betonu, kameny, dráty, středně ulehlá, černé			Y
0,50			beton - šedý, celistvý, pevný, bez izolace, výstupky jsou souběžné s kolejí, u pražce cihly a kusy betonu

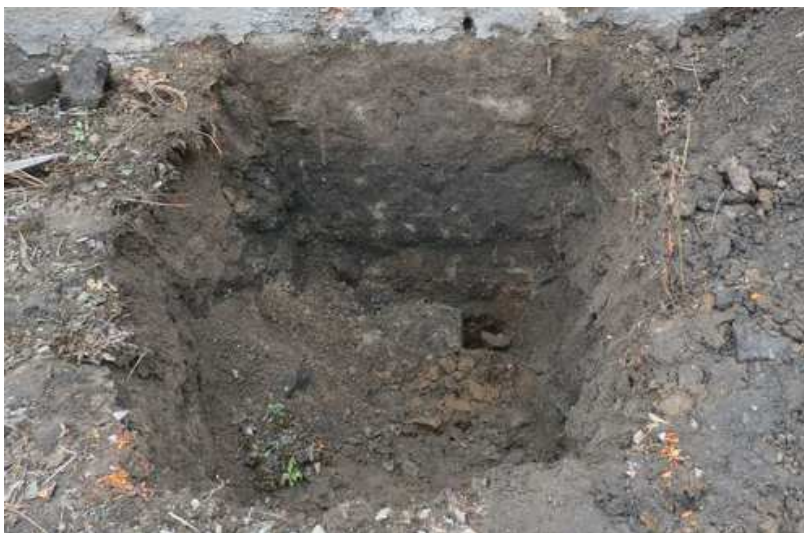
Fotodokumentace :

Sonda :		km 40,470		KS2 - sonda v patě zdi	
Dokumentoval / datum :			Mgr. Petr Mayer / 9.7.2014		
Souprava / průměr :			ruční hloubení		
Hloubka [m]			Geologická a technická dokumentace		SŽDC S4
od	-	do			
0,10	-	0,55	šterkové lože – zcela zanesené škvárou a pískem hlinitým		
0,50	-	<u>1,10</u>	hlína s vysokou plasticitou – tuhá, světle hnědá, s poloopracovanými zrny do velikosti 5 mm o obsahu 10-20 %		F7 MH

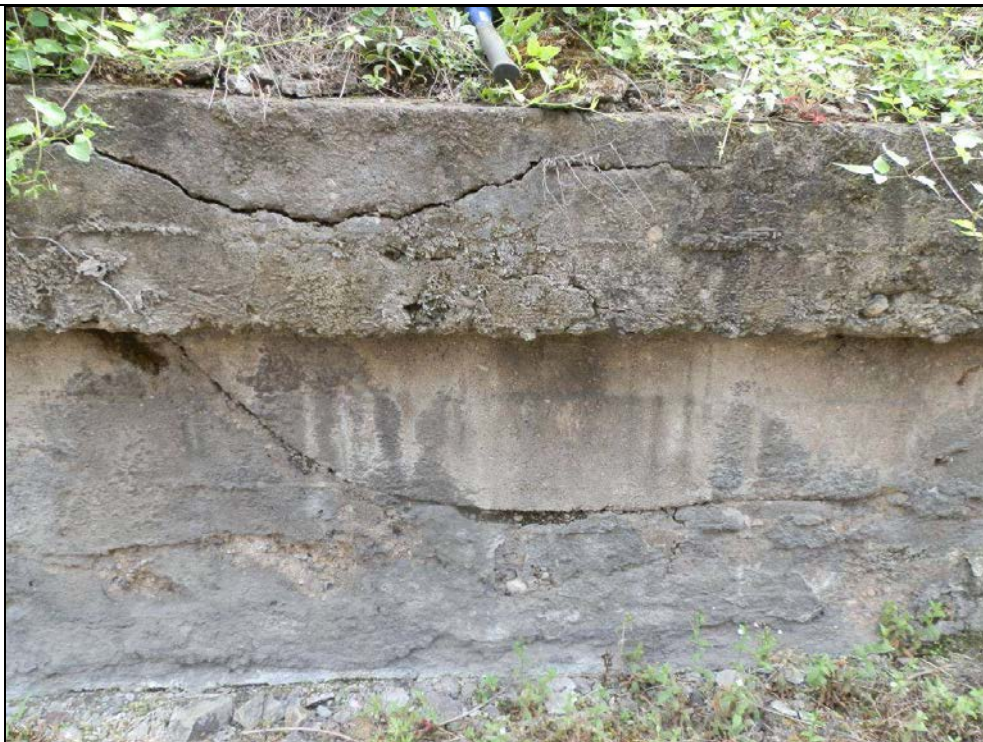
**Obr. č. 6** - stav opěrné zdi ve snižené části v km cca 40,480. V okolí pracovních spár opadává povrch betonu a prosakuje voda.

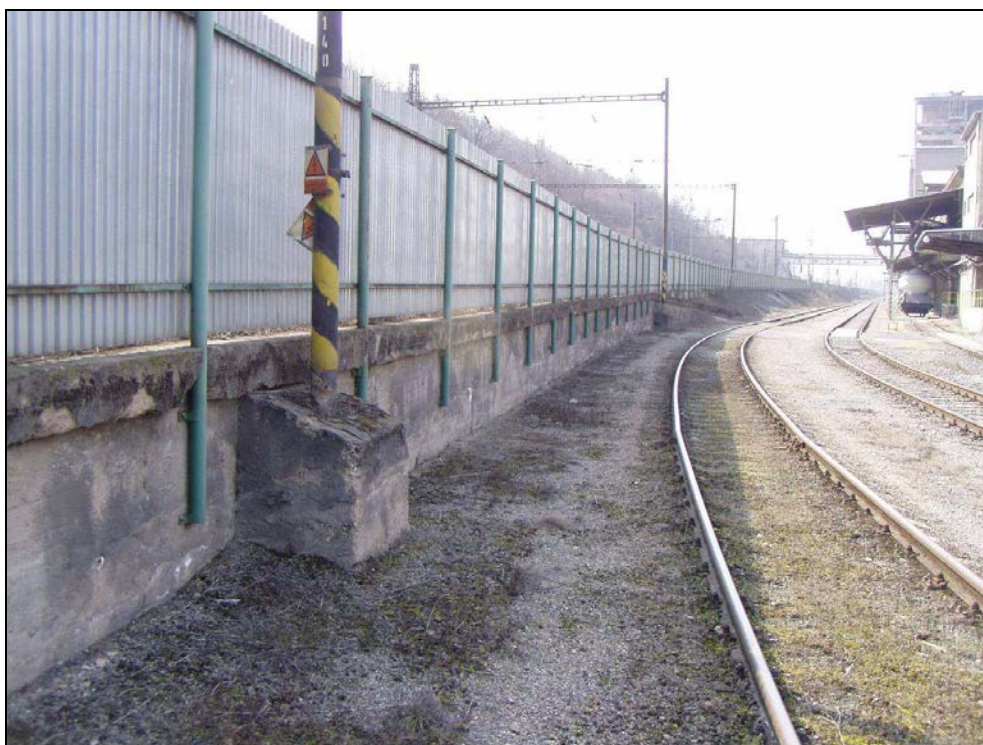
**Obr. č. 7** - pohled na opěrnou zeď ve směru staničení

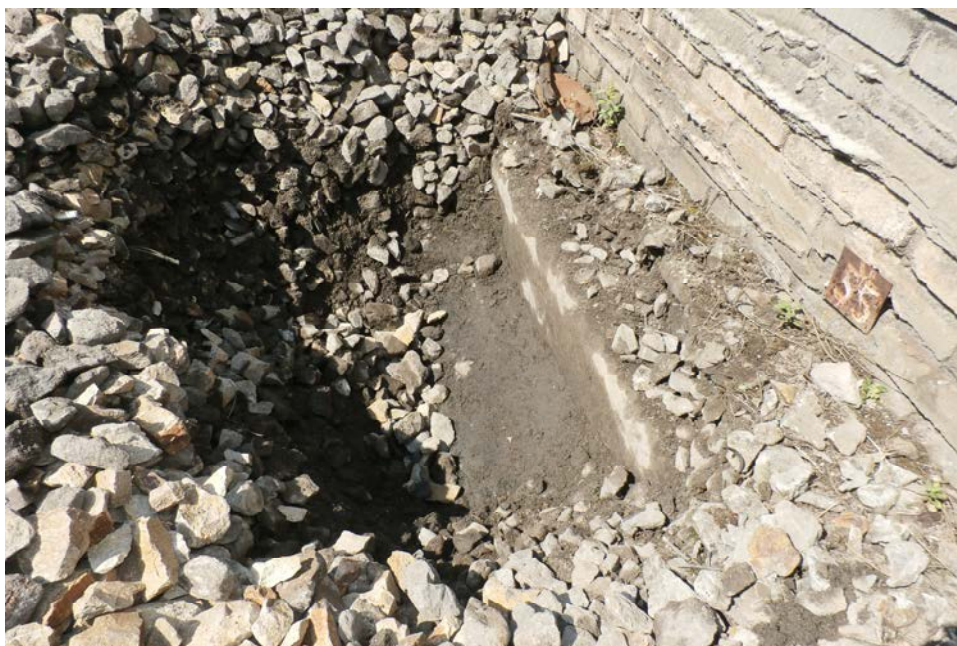
Fotodokumentace :

Sonda :		<b>km 40,842</b>		<b>KS3 - sonda v koruně zdi</b>	
Dokumentoval / datum :		Ondřej Prosický / 23. 7. 2014			
Souprava / průměr :		ruční hloubení			
Hloubka [m]			Geologická a technická dokumentace		SŽDC S4
od	-	do			
0,10	-	0,40	šterkové lože - slabě znečištěné, světlé, středně ulehlé, prachem		Y
0,40	-	<u>0,70</u>	šterkové lože - zcela zanesené, tmavé, silně ulehlé, šterkovou drtí		Y
			beton rubu zdi - šedý, celistvý, pevný, bez izolace

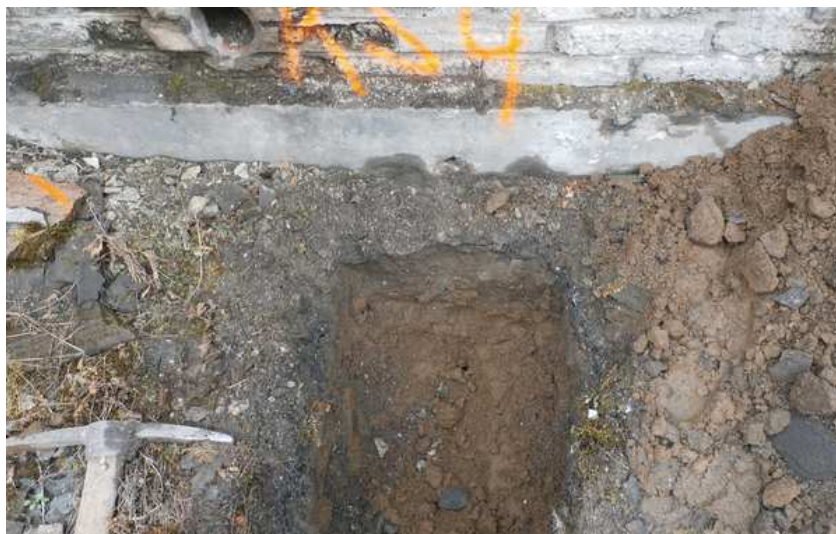
Fotodokumentace :

Sonda :	<b>km 40,842</b>	<b>KS4 - sonda v patě zdi</b>
Dokumentoval / datum :	Mgr. Petr Mayer / 9.7.2014	
Souprava / průměr :	ruční hloubení	
Hloubka [m]	Geologická a technická dokumentace	
od - do	SŽDC S4	
0,10 - 0,55	<b>štěrkové lože</b> – zcela zanesené škvárou a pískem hlinitým	
0,50 - 1,00	<b>hlína s vysokou plasticitou</b> – měkká, světle hnědá, s poloopracovanými zrny do velikosti 3 mm o obsahu <10 %	
	F7 MH

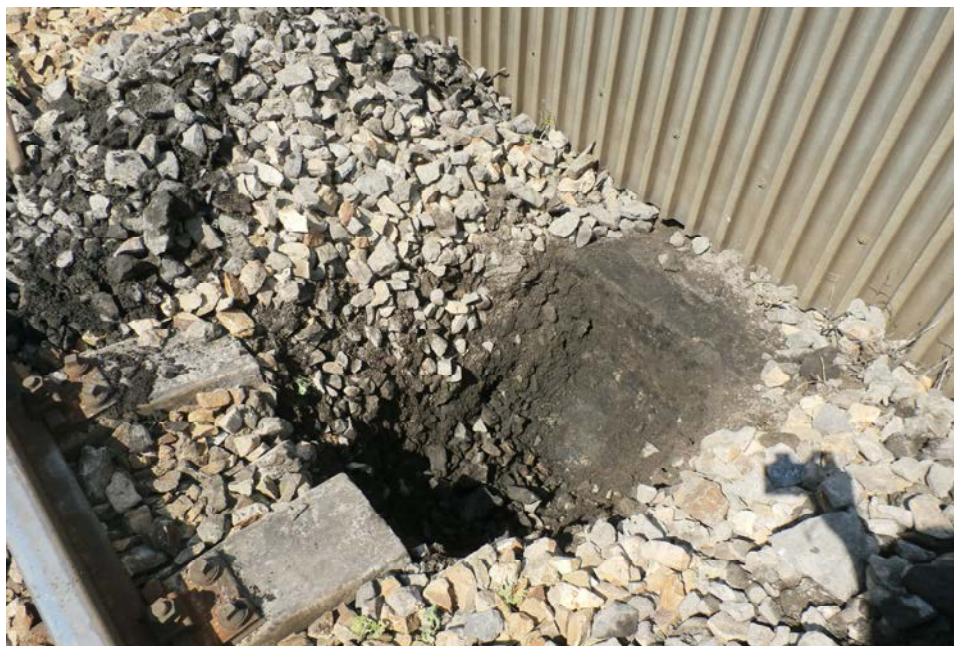
Fotodokumentace :

Sonda :	<b>km 40,950</b>			<b>KS5 - sonda v koruně zdi</b>	
Dokumentoval / datum :	Ondřej Prosický / 23. 7. 2014				
Souprava / průměr :	ruční hloubení				
Hloubka [m]			Geologická a technická dokumentace		SŽDC S4
od	-	do			
0,10	-	0,40	šterkové lože - slabě znečištěné, světlé, středně ulehlé, prachem		Y
0,40	-	<u>0,80</u>	šterkové lože - zcela zanesené, černé, ulehlé, šterkovou drtí		Y
			beton rubu zdi - šedý, celistvý, pevný, bez izolace

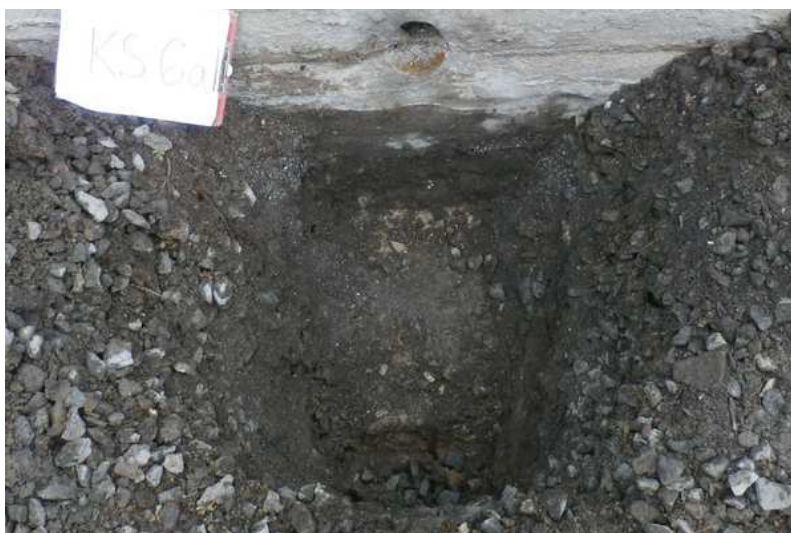
Fotodokumentace :

Sonda :		km 40,950		KS6 - sonda v patě zdi	
Dokumentoval / datum :			Martin Záruba / 9.7.2014		
Souprava / průměr :			ruční hloubení		
Hloubka [m]			Geologická a technická dokumentace		SŽDC S4
od	-	do			
0,10	-	0,50	šterkové lože – zcela zanesené škvárou a pískem hlinitým		
0,50	-	<u>1,25</u>	hlína s vysokou plasticitou – měkká, světle hnědá, s poloopracovanými zrny do velikosti 3 mm o obsahu <10 %		F7 MH

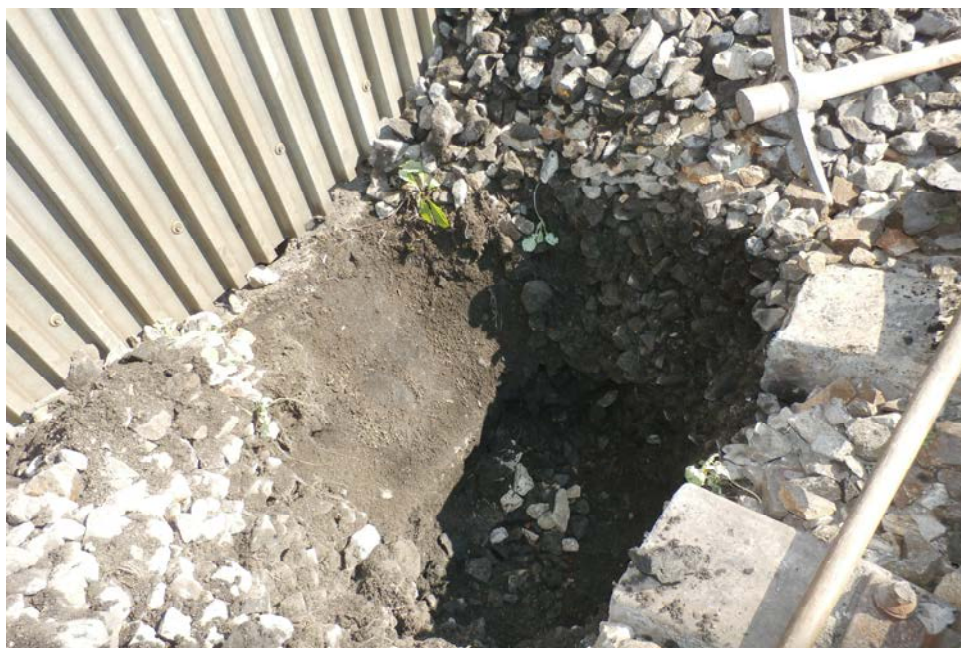
Fotodokumentace :

Sonda :		<b>km 40,990</b>		<b>KS7 - sonda v koruně zdi</b>	
Dokumentoval / datum :			Ondřej Prosický / 23. 7. 2014		
Souprava / průměr :			ruční hloubení		
Hloubka [m]			Geologická a technická dokumentace		SŽDC S4
od	-	do			
0,10	-	0,30	<b>šterkové lože</b> - slabě znečištěné, světlé, středně ulehlé, prachem		Y
0,40	-	<u>0,70</u>	<b>šterkové lože</b> - zcela zanesené, černé, ulehlé, pískem, šterkovou drtí		Y
			<b>beton rubu zdi</b> - šedý, celistvý, pevný, bez izolace

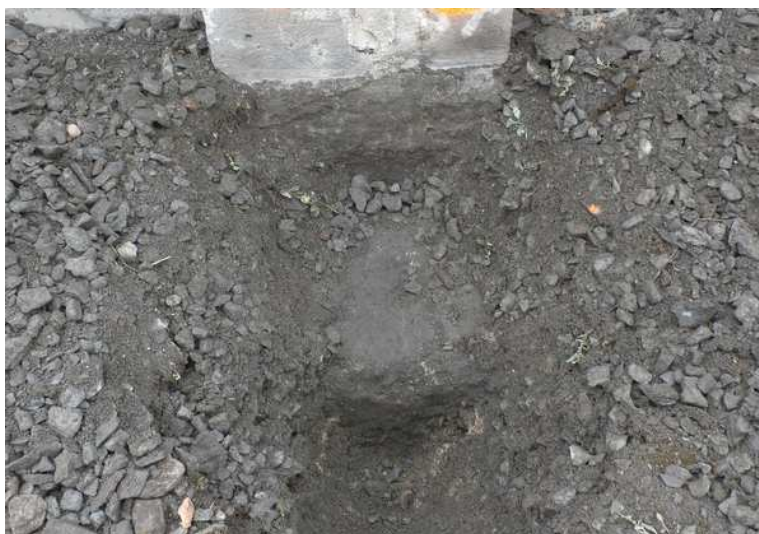
Fotodokumentace :

Sonda :		km 40,990		KS8 - sonda v patě zdi	
Dokumentoval / datum :			Mgr. Petr Mayer / 9.7.2014		
Souprava / průměr :			ruční hloubení		
Hloubka [m]			Geologická a technická dokumentace		SŽDC S4
od	-	do			
0,10	-	0,30	štěrkové lože – zcela zanesené škvárou a pískem hlinitým		
0,30	-	<u>0,70</u>	písek – hrubozrnný, béžový, místy zanesený škvárou		S3 S-F

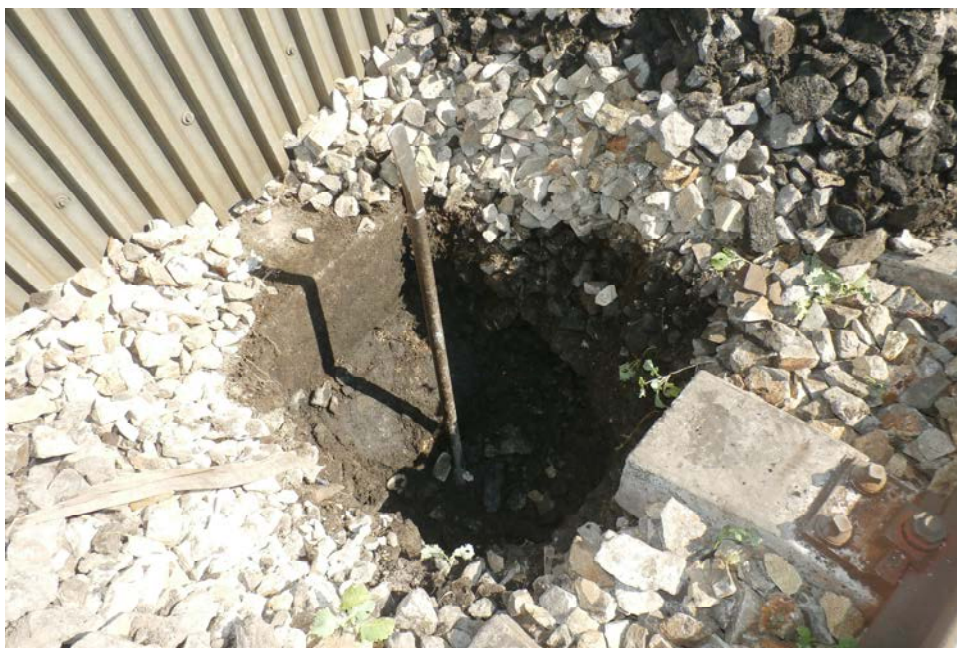
Fotodokumentace :

Sonda :		km 41,093		KS9 - sonda v koruně zdi		
Dokumentoval / datum :		Ondřej Prosický / 23. 7. 2014				
Souprava / průměr :		ruční hloubení				
Hloubka [m]		Geologická a technická dokumentace			SŽDC S4	
od	-					do
0,10	-	0,30	štěrkové lože - čisté			Y
0,40	-	<u>0,80</u>	štěrkové lože - zcela zanesené, černé, ulehlé, hlínou, štěrkovou drtí			Y
			beton rubu zdi - šedý, celistvý, pevný, bez izolace

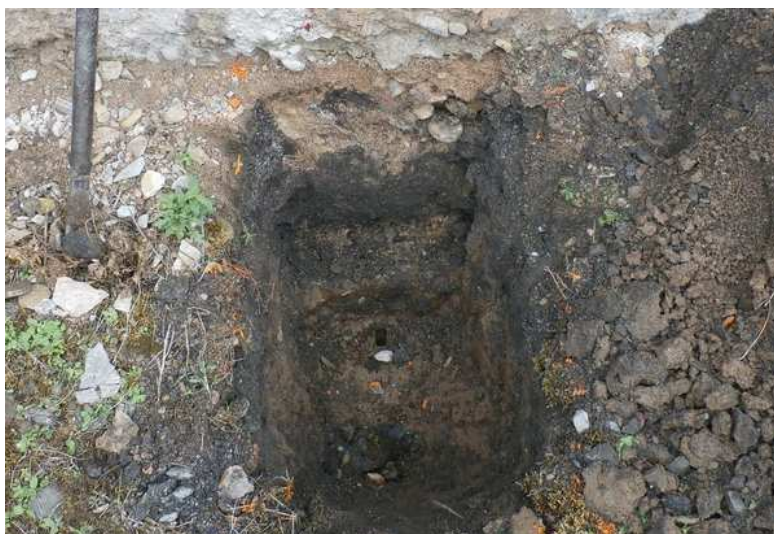
Fotodokumentace :

Sonda :		km 41,093		KS10 - sonda v patě zdi	
Dokumentoval / datum :		Mgr. Petr Mayer / 9.7.2014			
Souprava / průměr :		ruční hloubení			
Hloubka [m]			Geologická a technická dokumentace		SŽDC S4
od	-	do			
0,10	-	0,30	písek – hrubozrnný, béžový, místy zanesený škvárou		S3 S-F
0,30	-	0,65	štěrkové lože – zcela zanesené škvárou a pískem hlinitým		
0,65	-	1,20	hlína s vysokou plasticitou – měkká, světle hnědá, s poloopracovanými zrny do velikosti 3 mm o obsahu <10 %		F7 MH

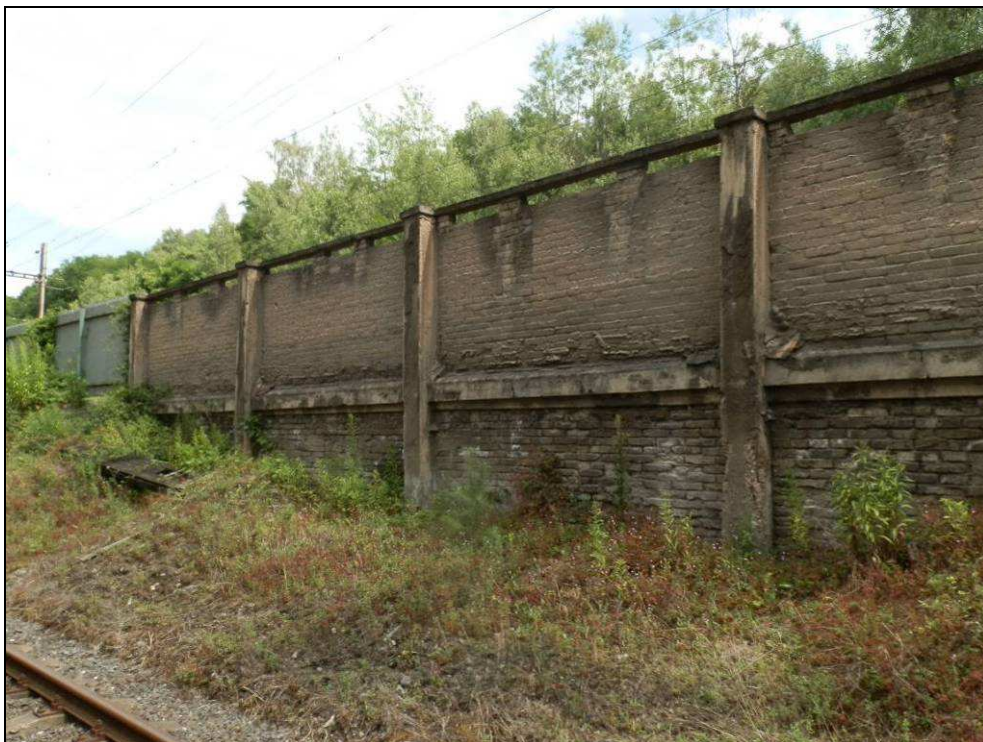
**Obr. č. 1** - 1. část OZ km 40,625 - 40,870, pohled na začátek (po směru staničení)

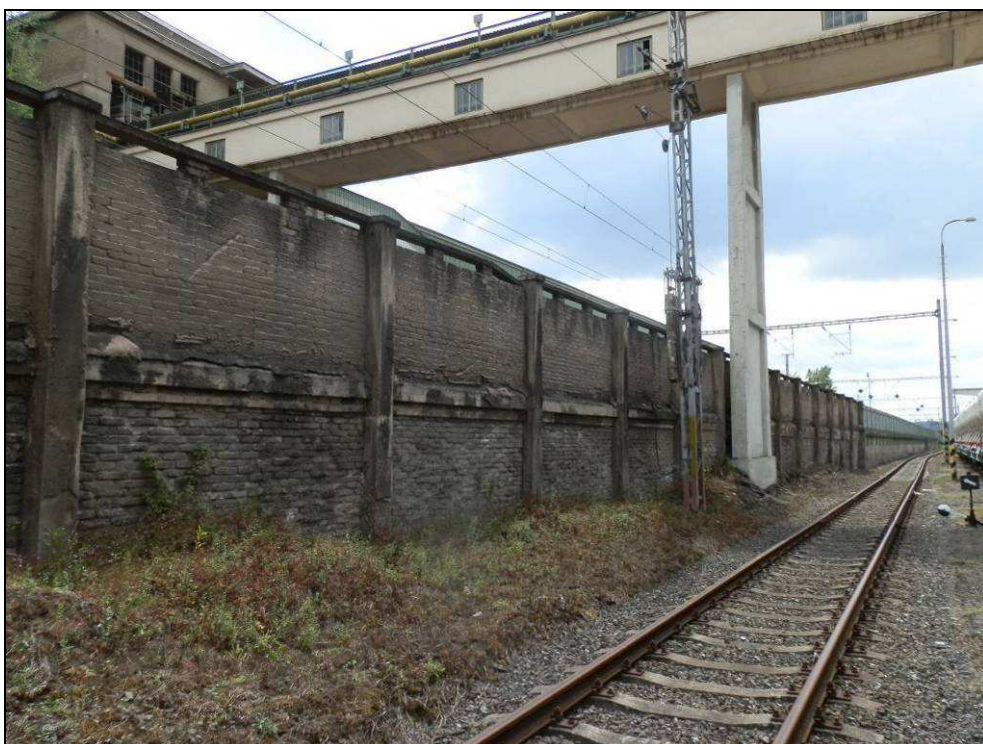
**Obr. č. 2** - 1. část OZ km 40,625 - 40,870, pohled na zeď směrem Píseň

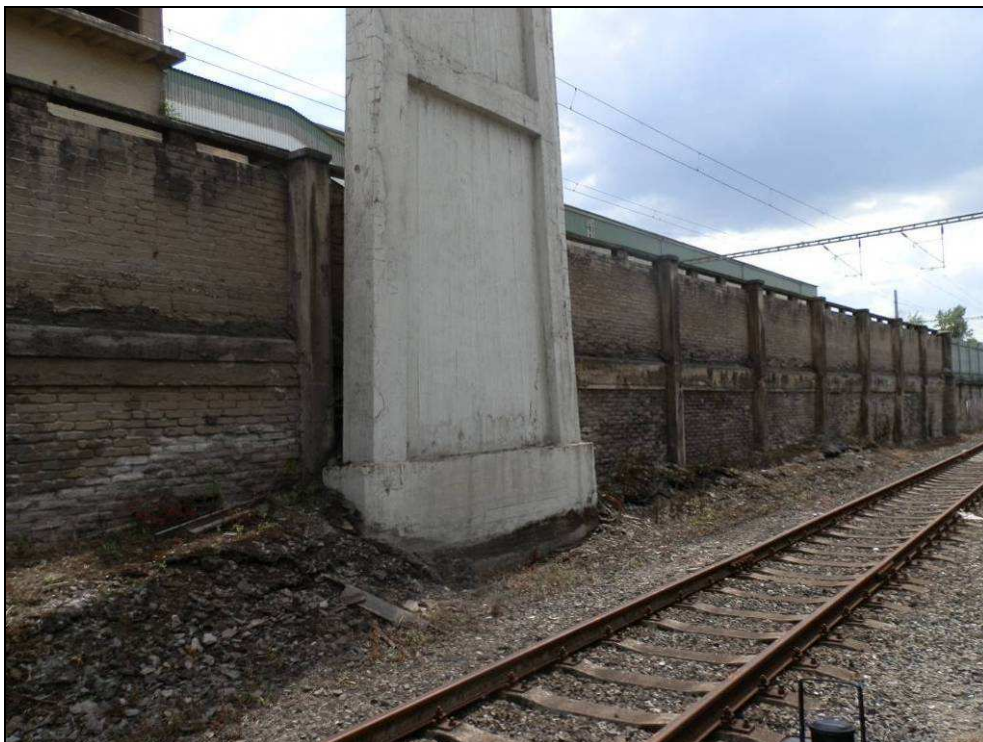
**Obr. č. 3** - 1. část OZ km 40,625 - 40,870, pohled na konec (po směru staničení)

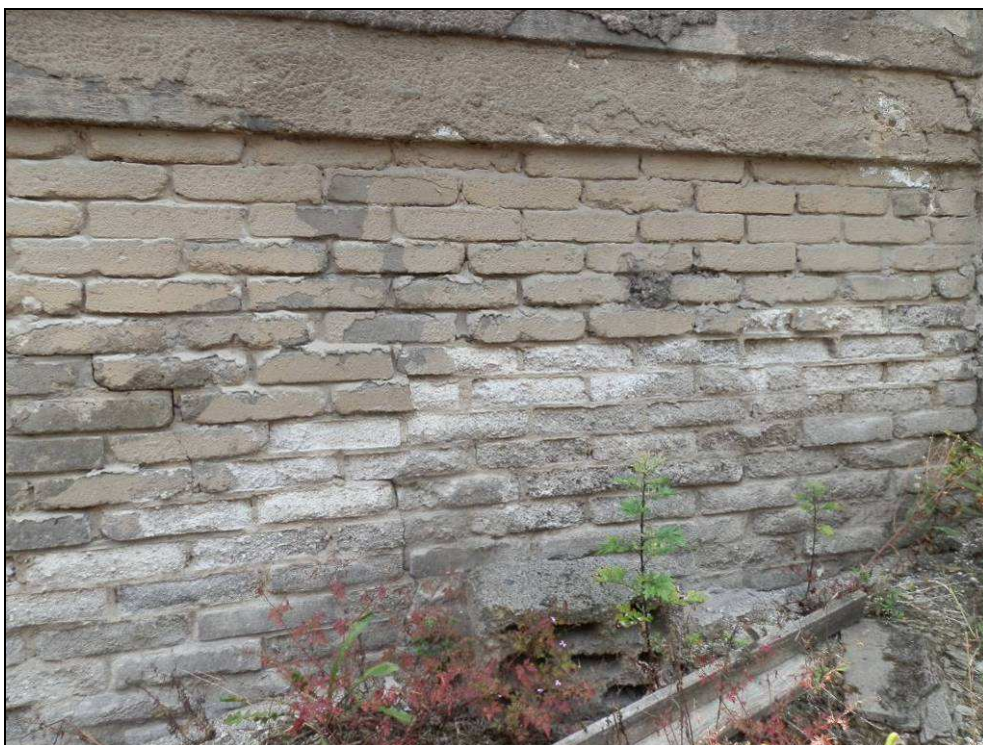
**Obr. č. 4** - 1. část OZ km 40,625 - 40,870, detailní pohled na porušené lícové zdivo z betonových cihel. Cihly opadávají. Na poklep zní cca 75% dutě, tzn. že je odděleno od podkladu.

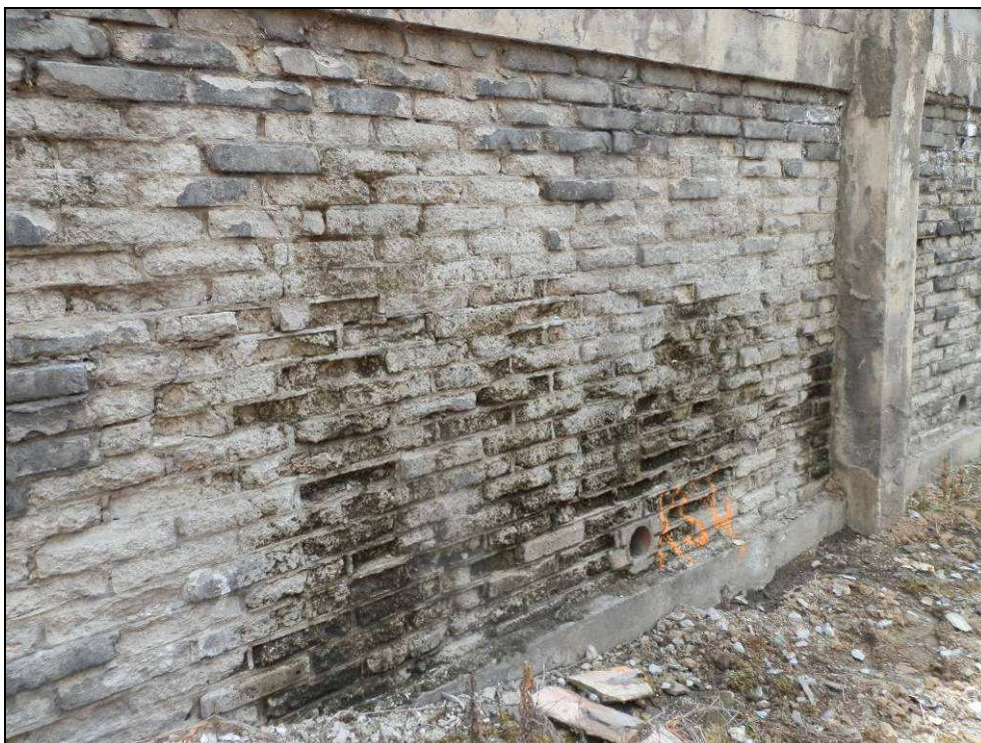
**Obr. č. 5** - 1. část OZ km 40,625 - 40,870, detailní pohled na porušené lícové zdivo v km cca 40,842 z betonových cihel. Zde prosakuje lícem voda.

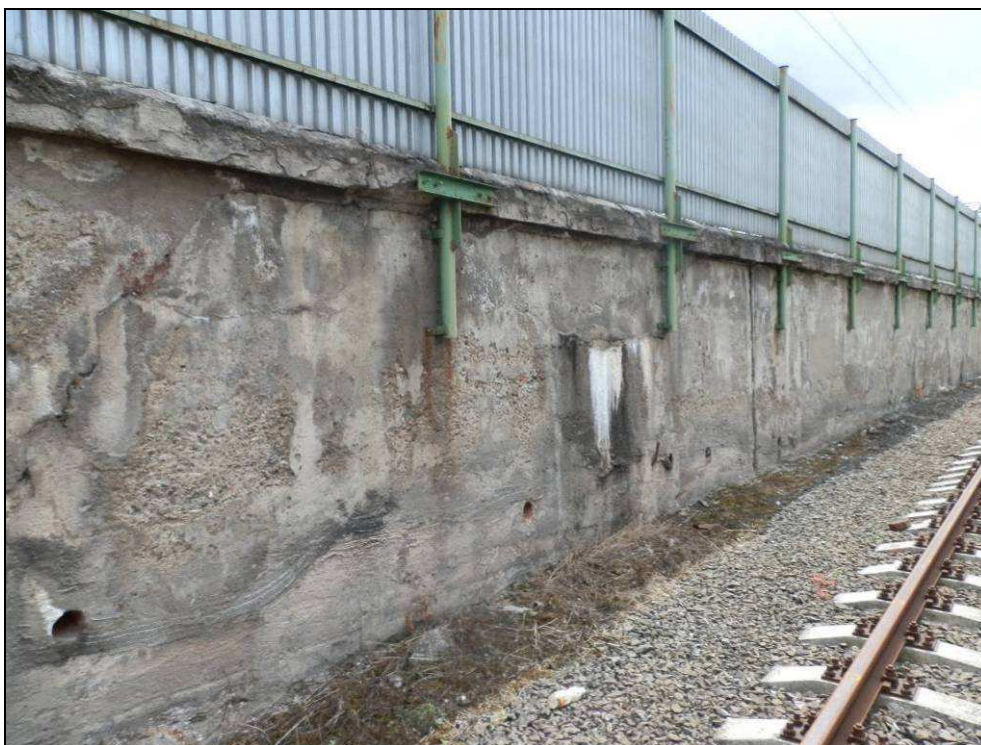
**Obr. č. 6** - 2. část OZ km 40,870 - 40,987, pohled na začátek úseku ve směru Plzeň. Povrch betonu je porušený, místy prosakuje voda.

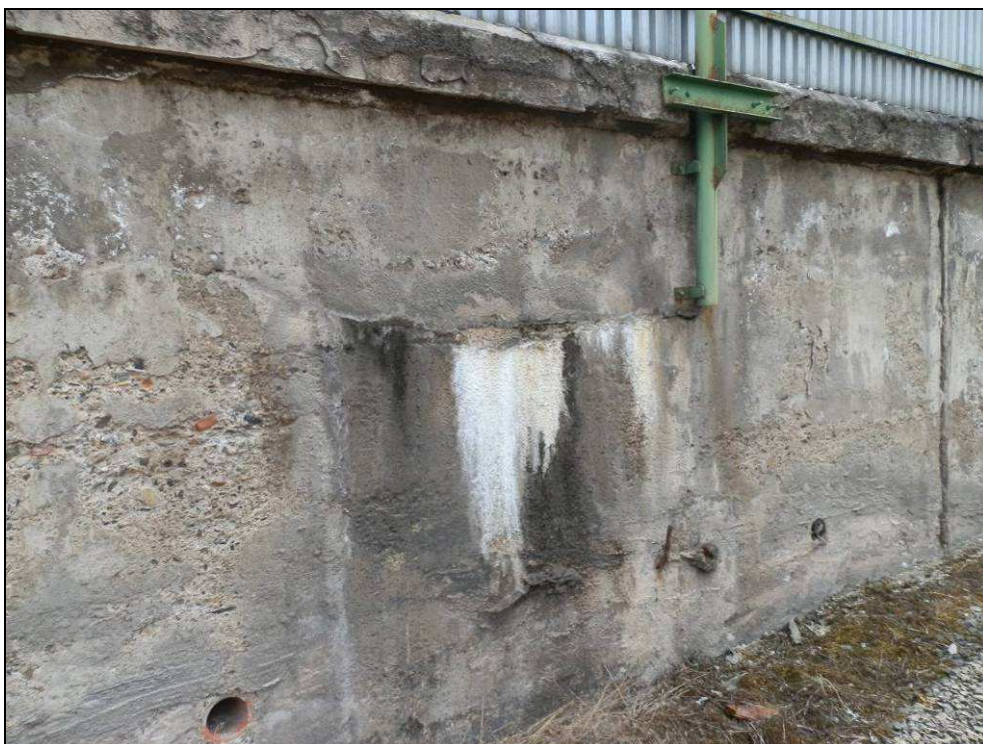
**Obr. č. 7** - 2. část OZ km 40,870 - 40,987, detailní pohled na porušení povrchu betonu a průsaky. Beton římsy je porušený a opadává.

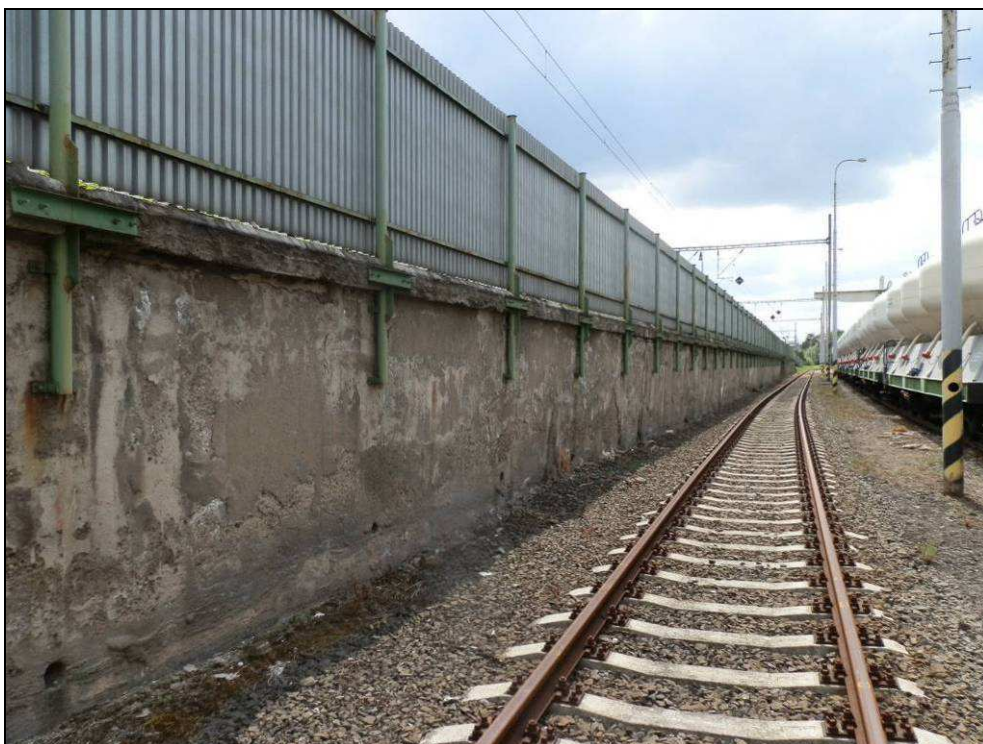
**Obr. č. 8** - 2. část OZ km 40,870 - 40,987, pohled na střed úseku ve směru Plzeň. Povrch betonu je porušený, místy prosakuje voda, u paty zdi jsou opadané fragmenty betonu.

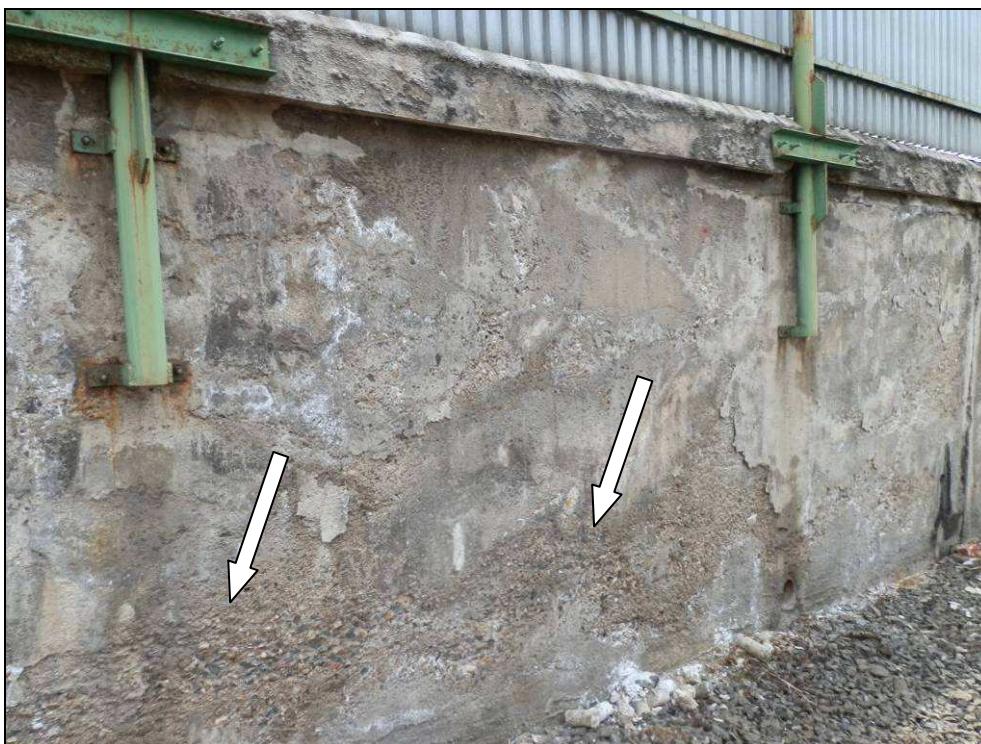
**Obr. č. 9** - 2. část OZ km 40,870 - 40,987, detailní pohled na porušený povrch zdi zhruba uprostřed úseku, bílé skvrny jsou v místech průsaků vody, šipka označuje polohy vytříděného betonu s malým obsahem pojiva.

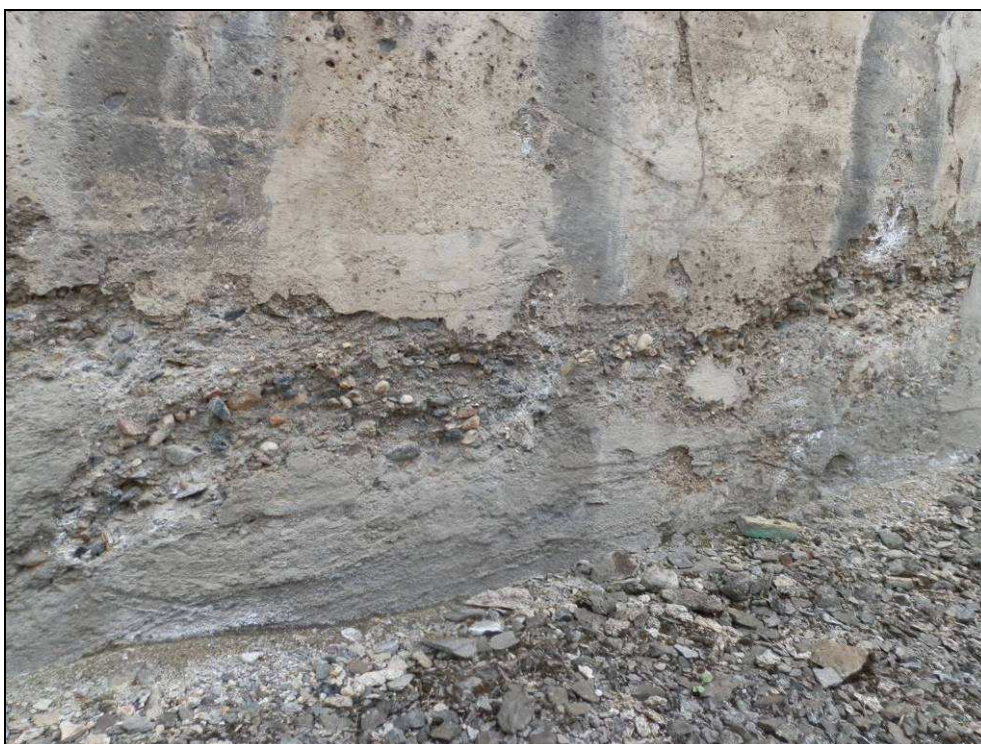
**Obr. č. 10** - 2. část OZ km 40,870 - 40,987, detailní pohled na vytříděný beton v líci.

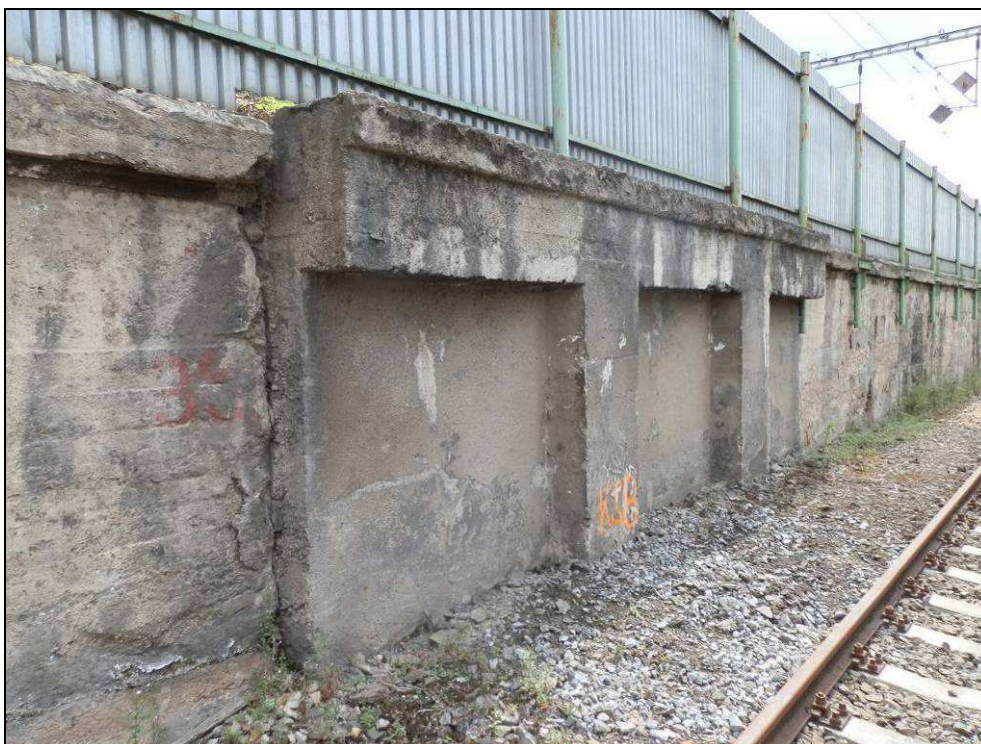
**Obr. č. 11** - 3. část OZ km 40,987 - 40,994, jde o úsek délky 17 m, dříve pravděpodobně sloužil jako plošina pro jeřáb. Beton je mimo žebra a římsy zachovalý.

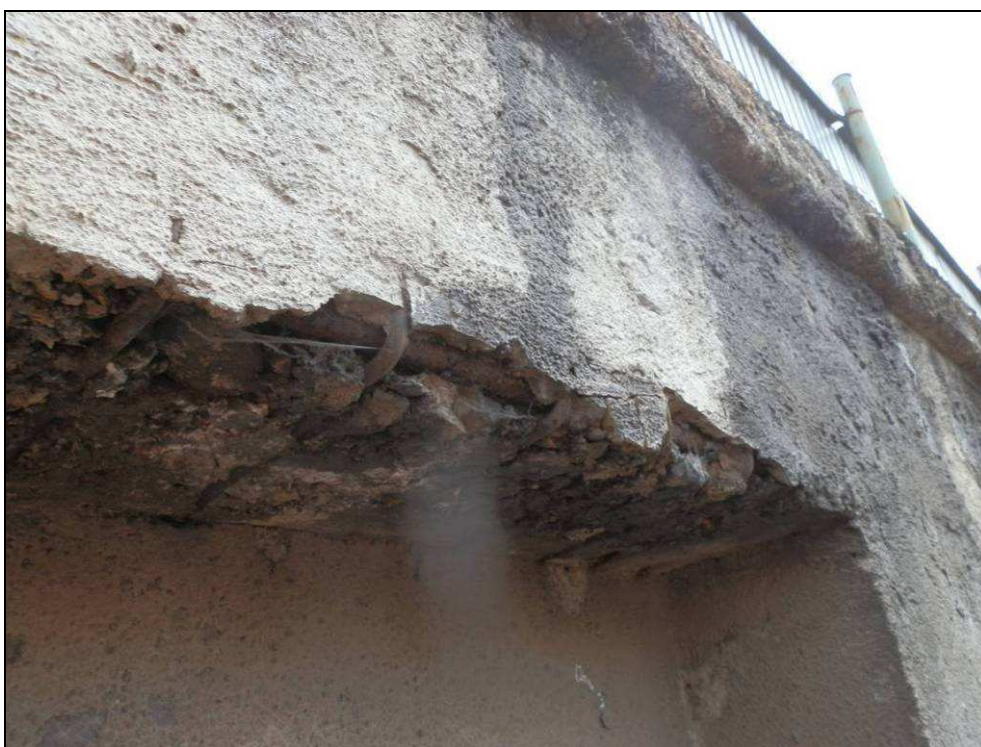
**Obr. č. 12** - 3. část OZ km 40,987 - 40,994, detailní pohled na beton římsy s obnaženou tahovou výztuží.

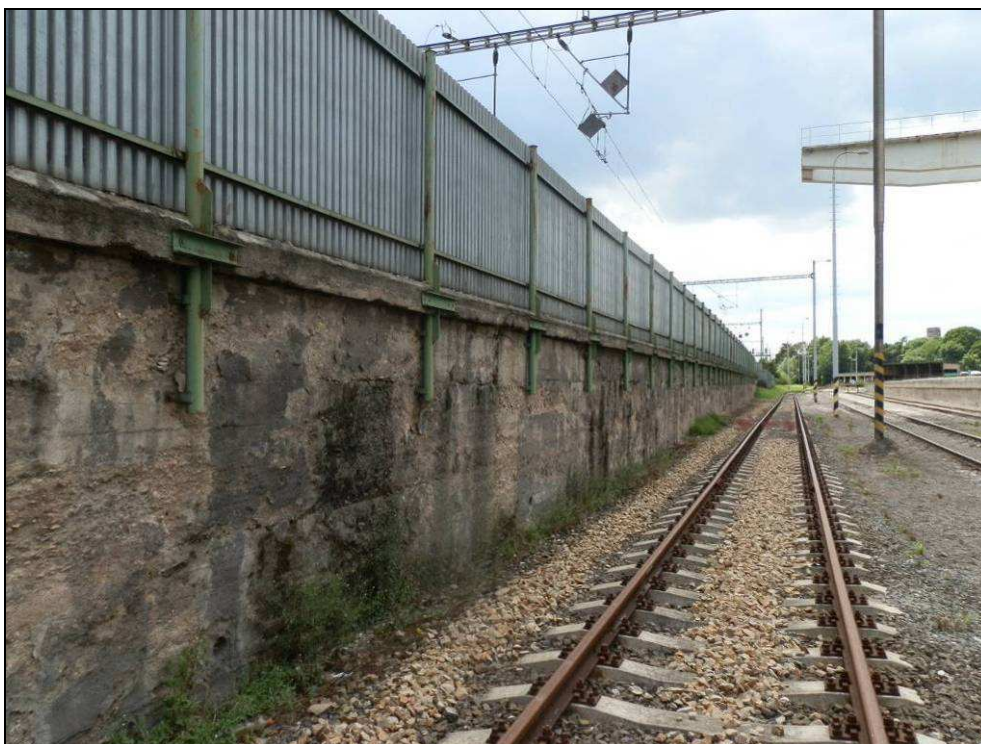
**Obr. č. 13** - 4. část OZ km 40,994 - 41,134, pohled na začátek úseku směrem Plzeň

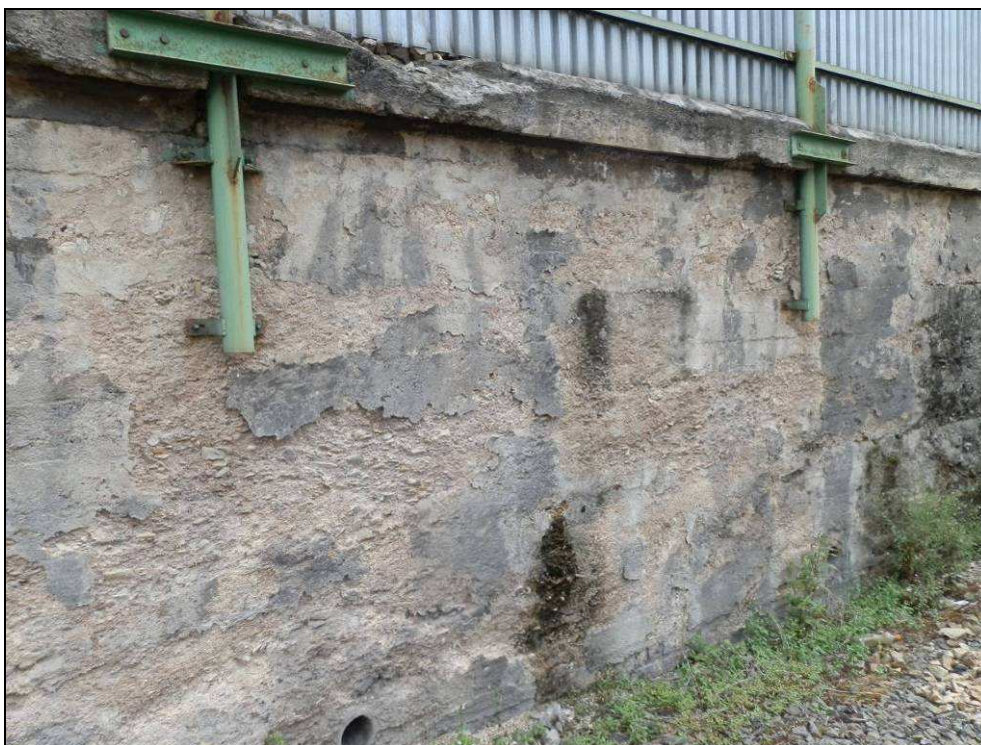
**Obr. č. 14** - 4. část OZ km 40,994 - 41,134, detailní pohled na porušený povrch betonu. Tato část OZ je s největšími poruchami vůči zbylým úsekům.

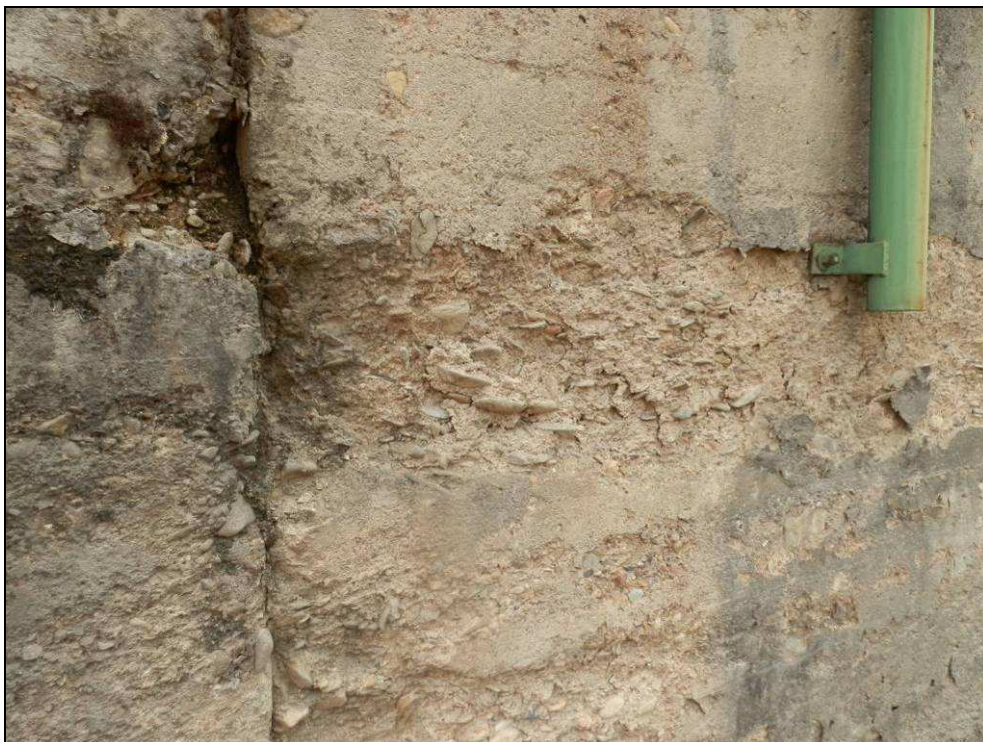
**Obr. č. 15** - 4. část OZ km 40,994 - 41,134, detailní pohled na porušený povrch betonu. Částý je zde tzv. vytříděný beton, dále jsou četné oblasti s celkově nízkým obsahem pojiva. Spárami mezi částmi prosakuje voda.

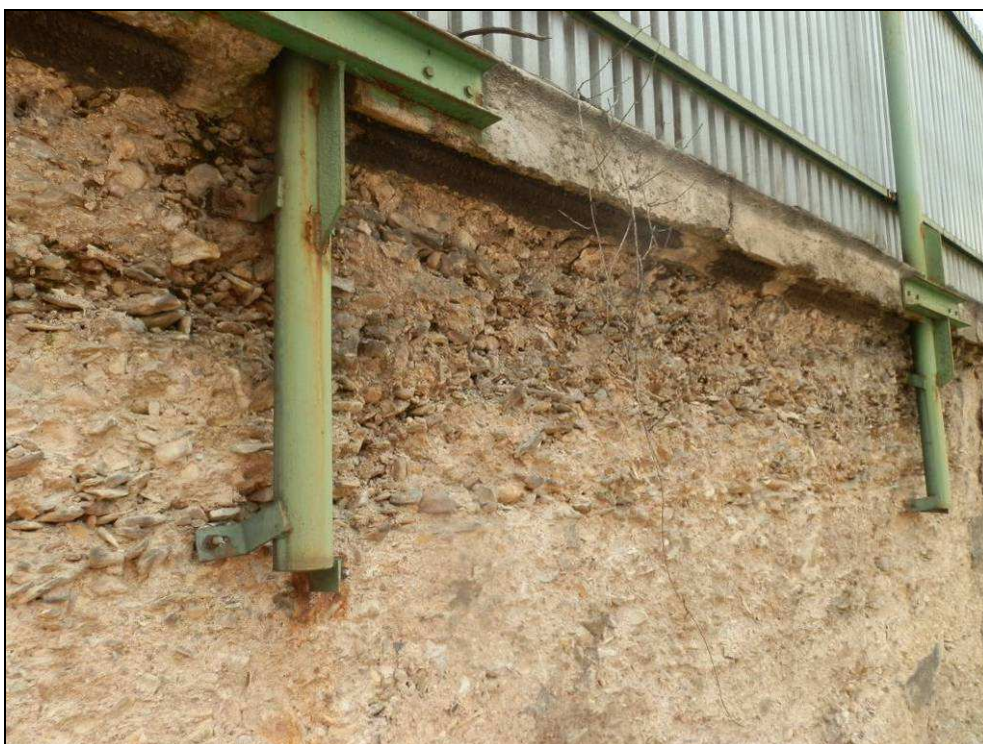
**Obr. č. 16** - 4. část OZ km 40,994 - 41,134, detailní pohled na porušený povrch betonu a římsu. Rozsáhlá oblast s vytříděným betonem. Mezi kameny jsou četné několikamilimetrové mezery. Hloubka opadání zde dosahuje běžně 50 mm, v maximu až 100 mm od původního líce.

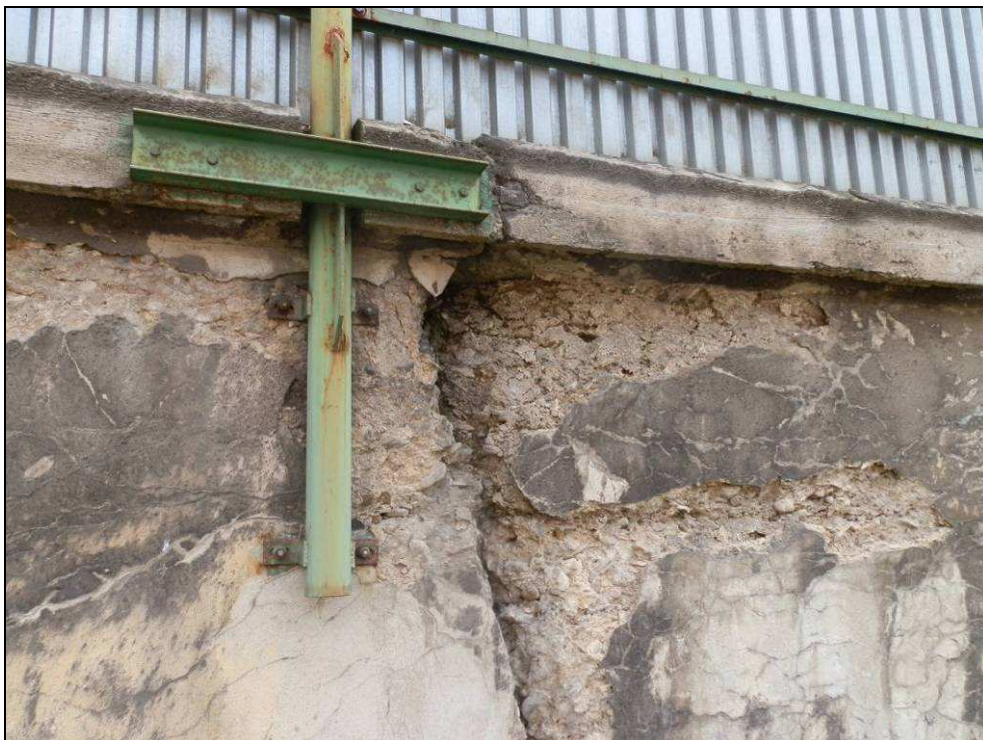
**Obr. č. 17** - 4. část OZ km 40,994 - 41,134, detailní pohled na porušený povrch betonu, římsu a pracovní (?) spáru.

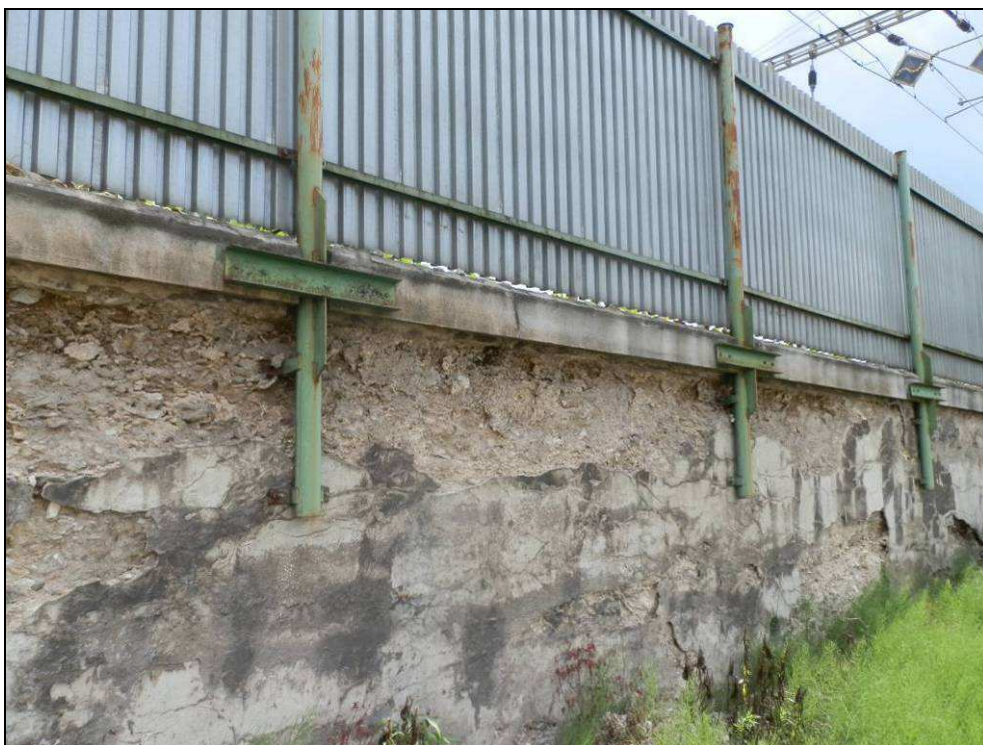
**Obr. č. 18** - 4. část OZ km 40,994 - 41,134, konec úseku ve směru na Plzeň.

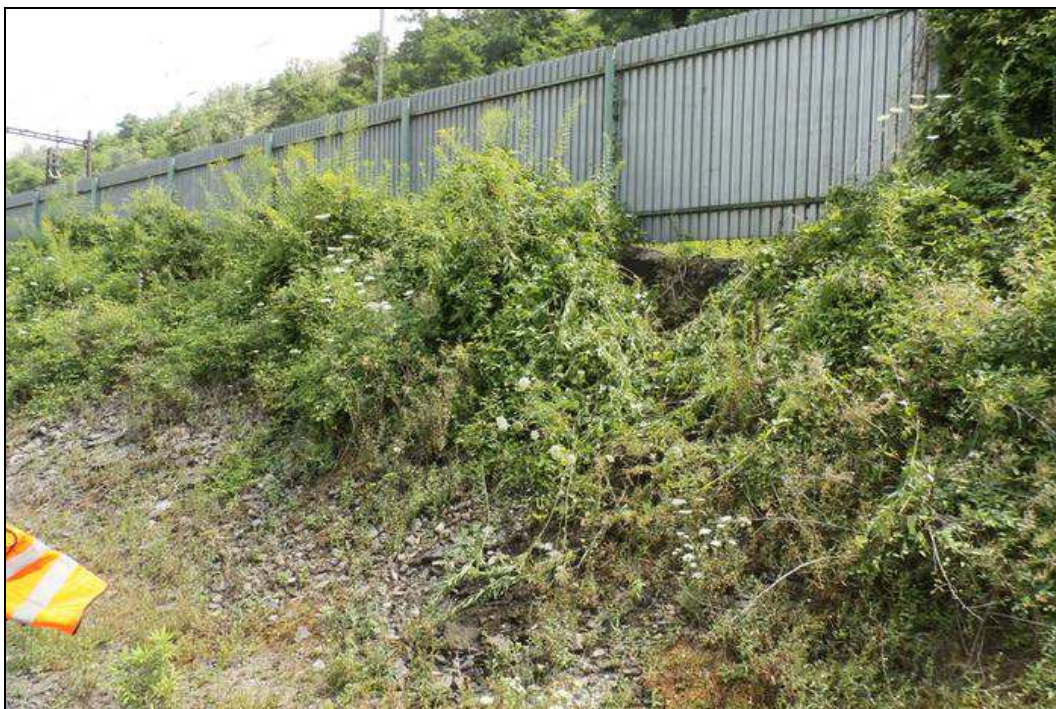
**Obr. č. 19** - KS11 pro ověření existence opěrné zdi v km 40,680 - celkový pohled na prostor
