OPTIMALIZACE TRATI  
BEROUN (VČETNĚ) - KRÁLŮV DVŮR

**C.13**  
**SO 13-38-30**  
**Opěrná zed' v km 40,400 - 41,200**

**GEOTECHNICKÝ A STAVEBNĚTECHNICKÝ  
PRŮZKUM**

**C.13 - 1. část**  
**SO 13-38-30**  
**Opěrná zed' v km 40,400 - 40,495**

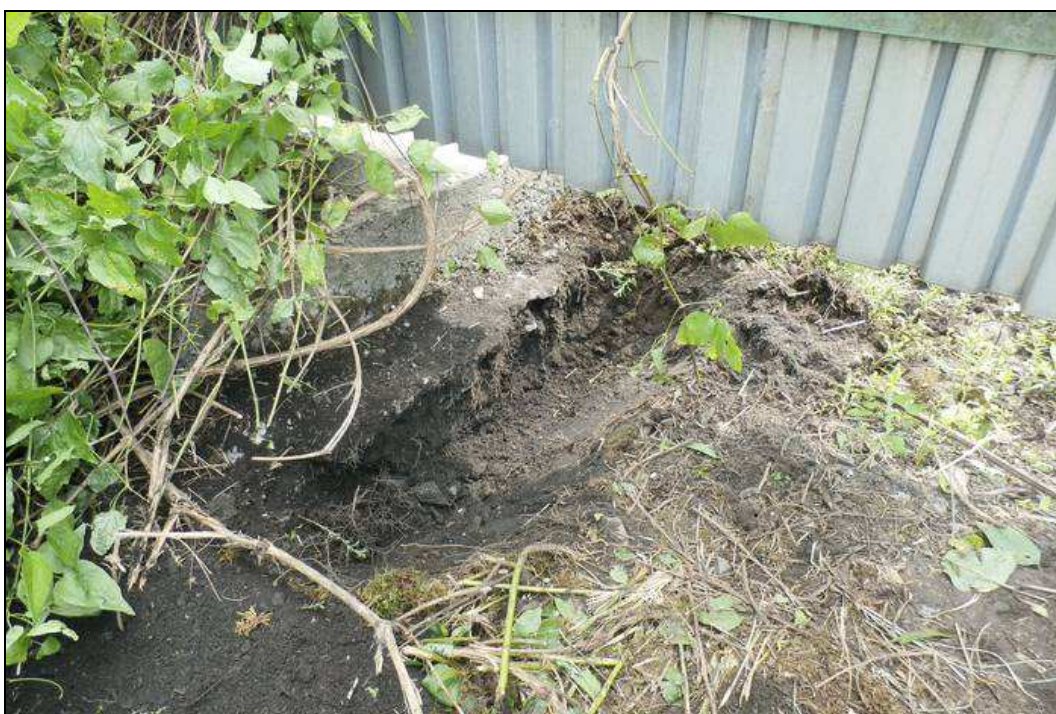
**Obr. č. 20** - KS11 pro ověření existence opěrné zdi v km 40,680 - detailní pohled na kopanou sondu u patky sloupku oplocení

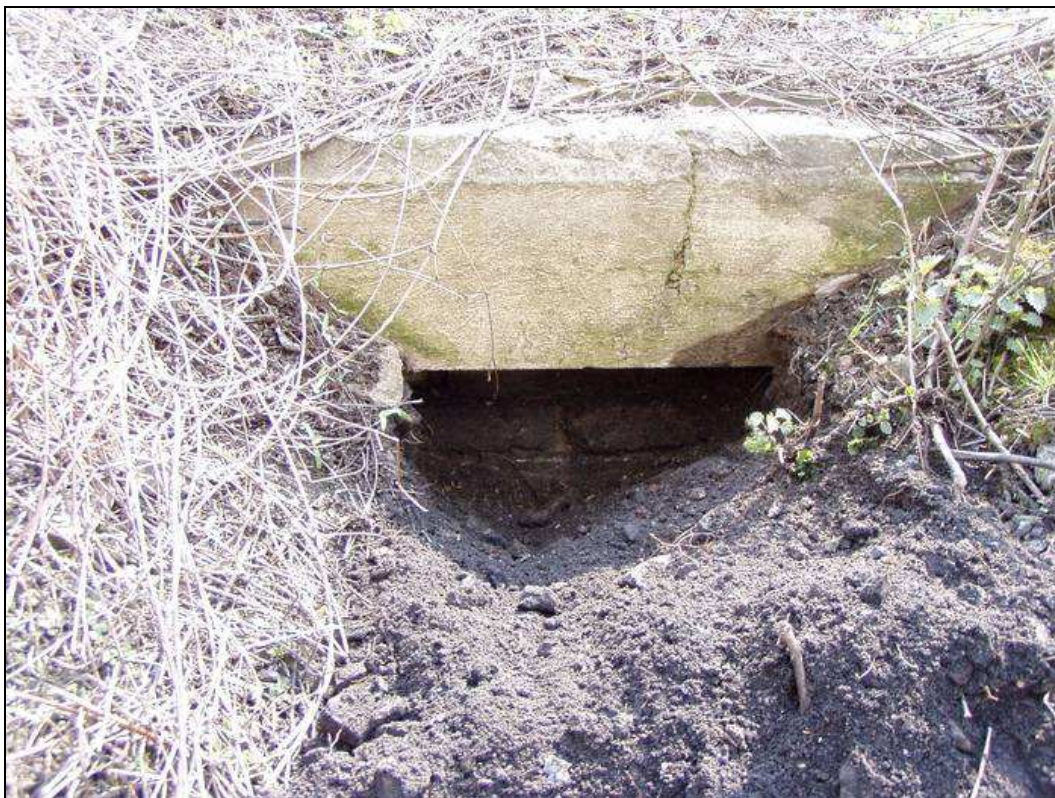
**Obr. č. 21** - KS12 pro ověření existence opěrné zdi v km 40,780 - detailní pohled na kopanou sondu s patrnou římsou a cihelnou zdí (pohled)

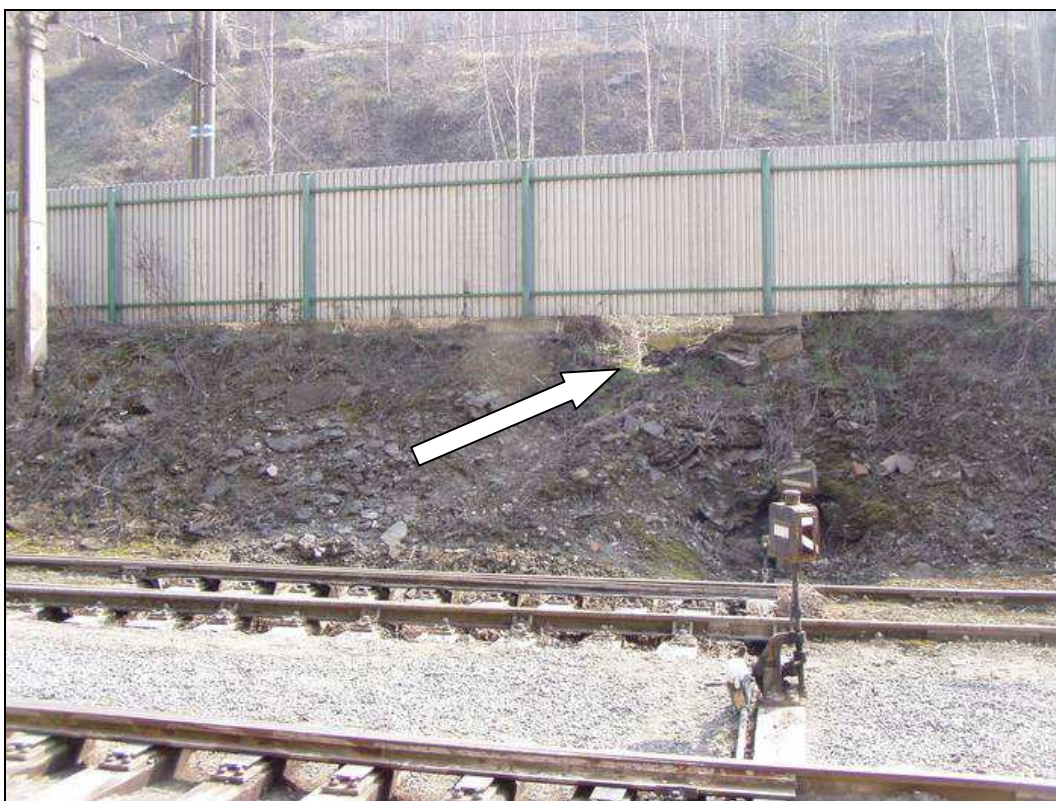
**Obr. č. 22** - KS12 pro ověření existence opěrné zdi v km 40,780 - pohled na prostor kopané sondy za výhybkou vlečky v cementárně. Poloha sondy viz šipka.
