Název akce: ČD DDC NOVÉ SPOJENÍ - Praha hl. n., Masarykovo n. - Libeň, Vysočany, Holešovice	Číslo smlouvy: 04-231
	Projektový stupeň: AD
Část: OPRAVA KOMUNIKACÍ PRO PĚŠÍ ZPRÁVA AUTORSKÉHO DOZORU 2018	Datum: 02/2018
	Číslo části: 1

Nové spojení - Praha hl. n., Masarykovo n.,
- Libeň, Vysočany, Holešovice

Oprava komunikací pro pěší

Zpráva autorského dozoru 2018

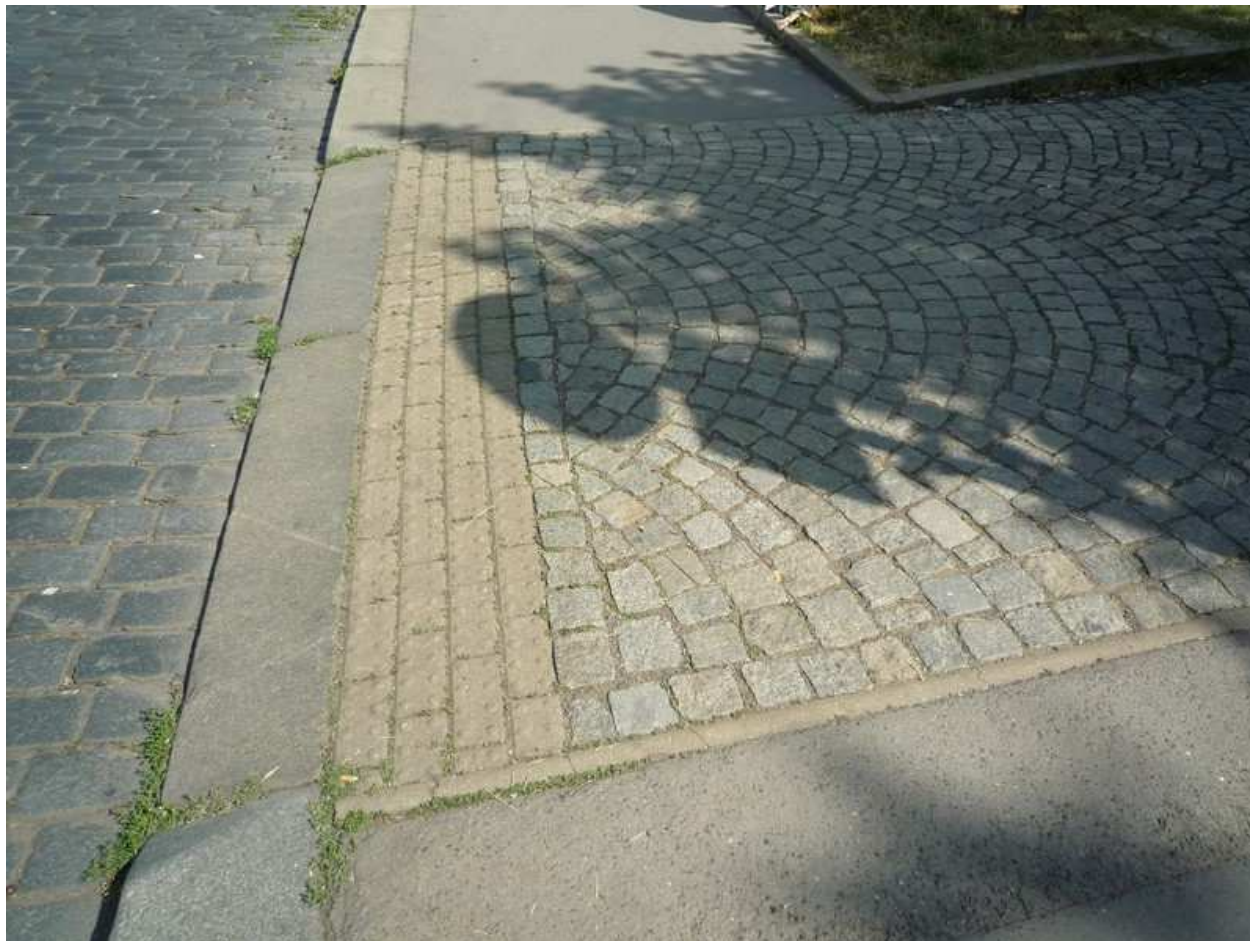
Foto č.1

Komunikace se nachází u křižovatky ulic Husitská a Trocnovská. Slouží jako přístupová komunikace na parkoviště, ústí přímo do ulice Trocnovská.

Typ opravy č.18 (viz vzorový příčný řez)

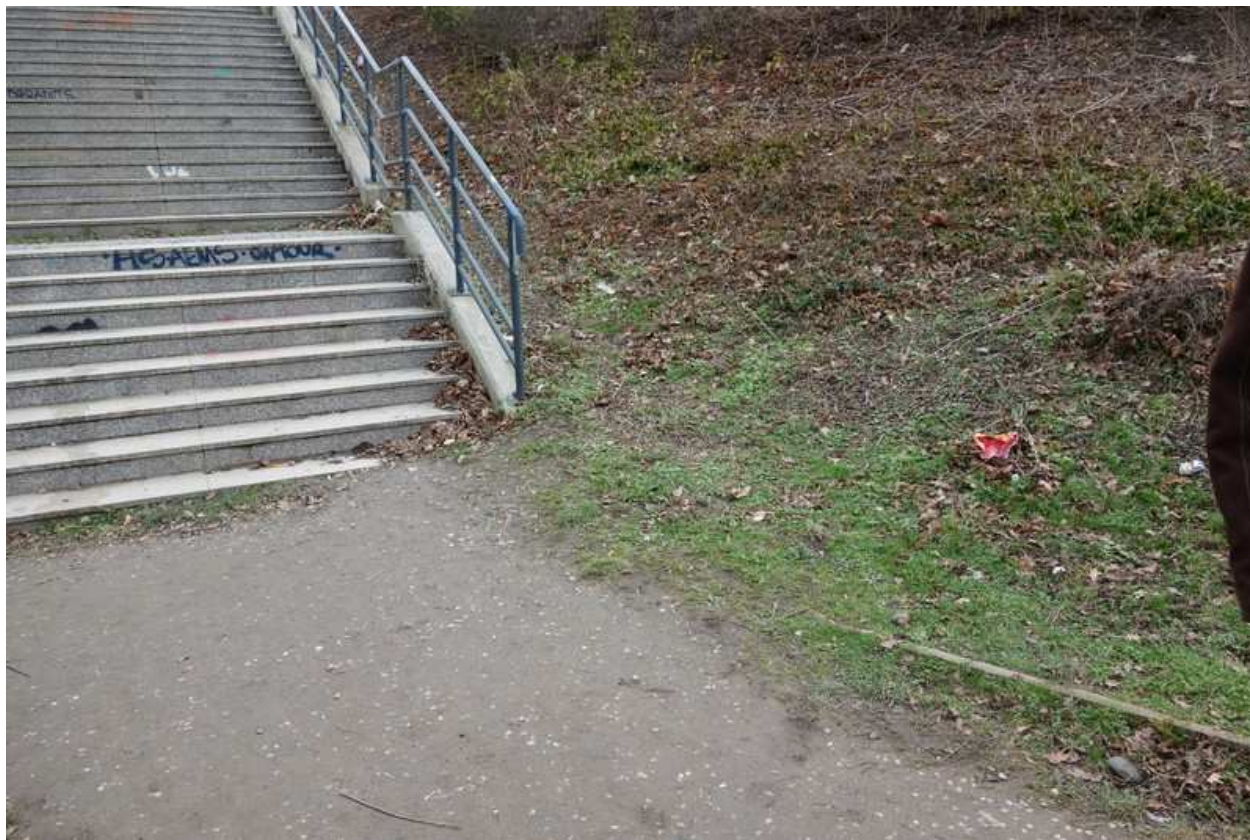
Foto č.2

Jedná se o nezpevněnou plochu nedaleko křižovatky ulic Husitská a Trocnovská. Z této plochy ústí schodiště směrem k památníku na Vítkově.

Typ opravy č.7(obnažení sch. stupně a obruby,mírná úprava terénu za obrubou)

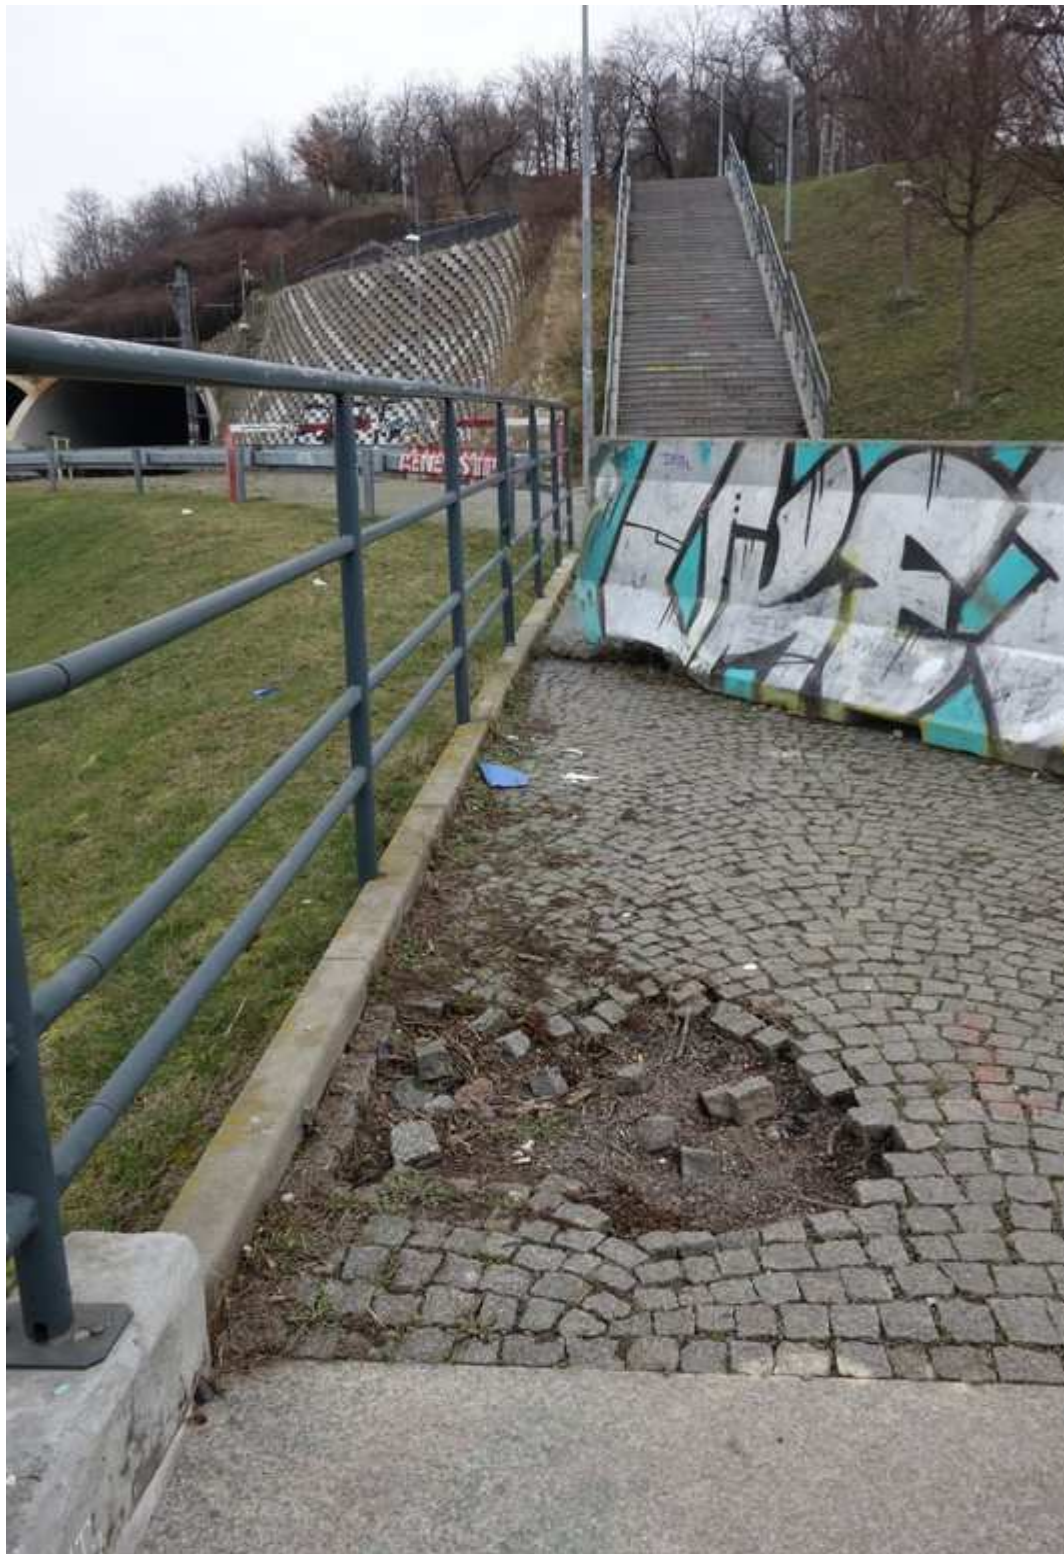
Foto č.3

Přímo z nezpevněné plochy SO 211B vede toto schodiště směrem k památníku na Vítkově. Toto schodiště má dvě části pod a nad příjezdovou cestou k portálům tunelu.

Typ opravy č. 3, typ opravy č.6 (zde se nejedná o zámkovou dlažbu jak je uvedeno v tabulce viz výše ale o drobnou kostku), typ opravy č.9(platí pro obě schodiště), typ opravy č.12(platí pro obě schodiště)

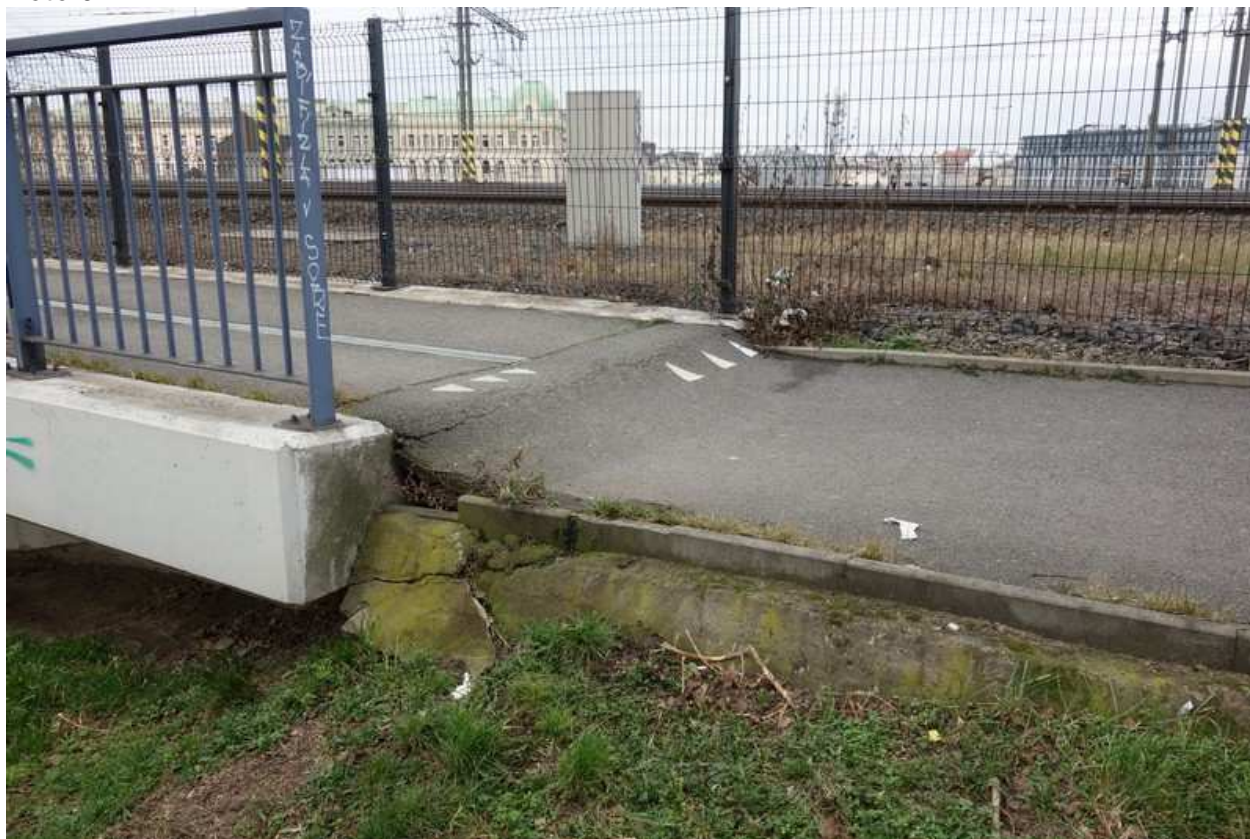
Foto č.4

Jedná se o cyklostezku a komunikaci pro pěší. Tato stezka se napojuje na stáv. cyklostezku přes most u „Bulhara,“. Začíná v ulici Příběnická, překonává most „Hrabovka,“, a vede až k bývalému železničnímu tunelu - „Vítkovský tunel,“.

Typ opravy č. 17 (vybourání stáv. k-ce v plné tl. na 5m. Výškové vyrovnání a hutnění pláň 30 Mpa. Pokládka nových vrstev). Dále viz vzorový příčný řez

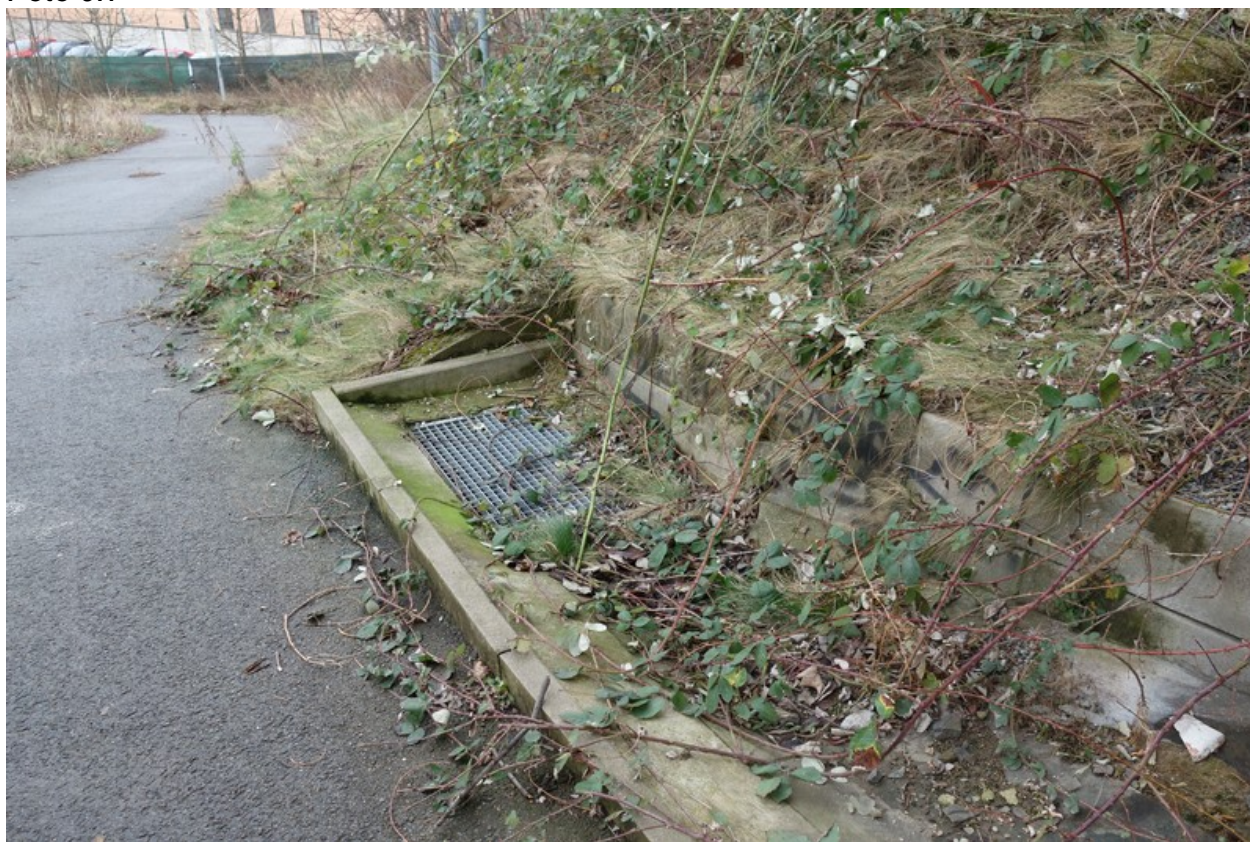
Foto č.7

Tato stezka pro pěší začíná v ulici „U Sluncové,, podchází pod tratí a stoupá směrem k Žižkovu. Její konec je nedaleko tramvajové zastávky „Krejčířek,,.

Typ opravy č. 3, typ opravy č. 5 (po celé trase), typ opravy č. 14

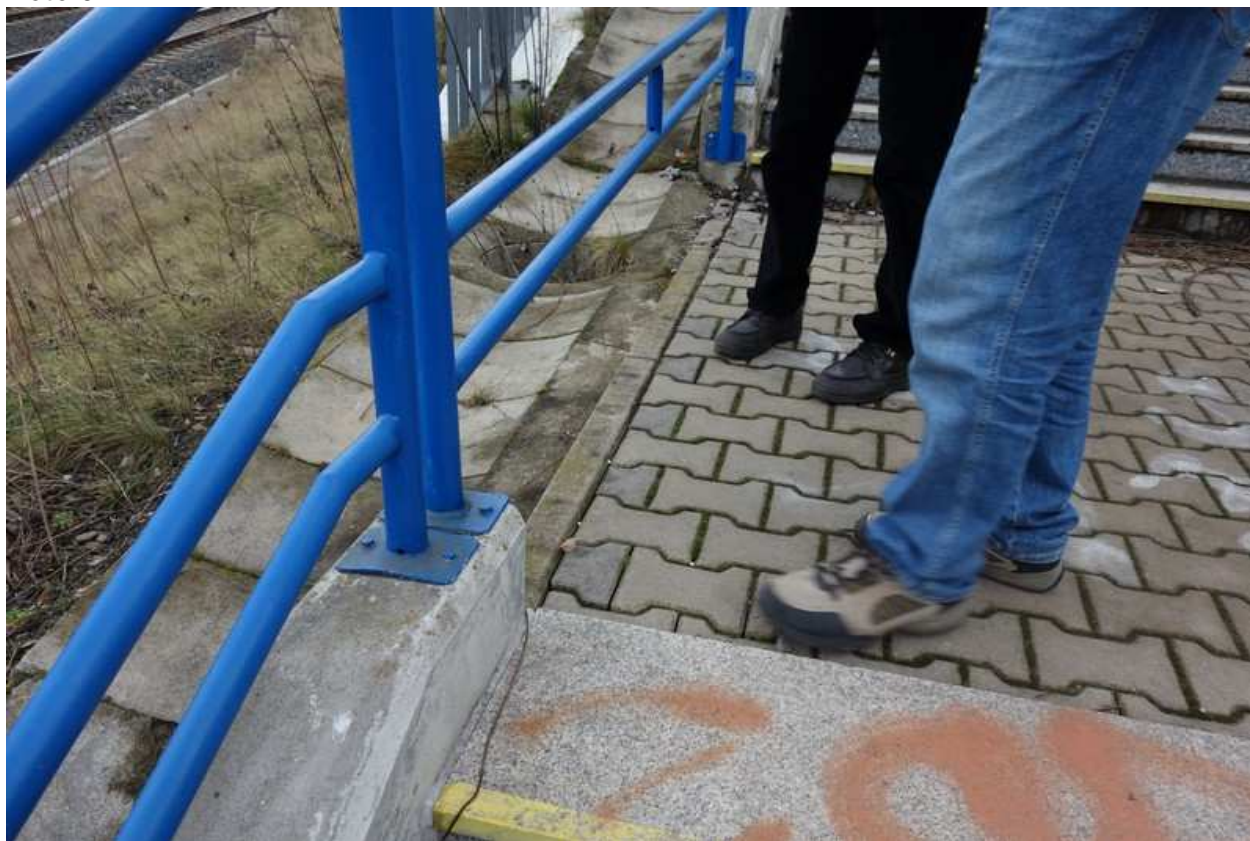
Foto č. 12

Typ opravy č. 6 (výškový nesoulad v místě napojení na schodišťový stupeň, nutno dorovnat výškově a přeskládat)

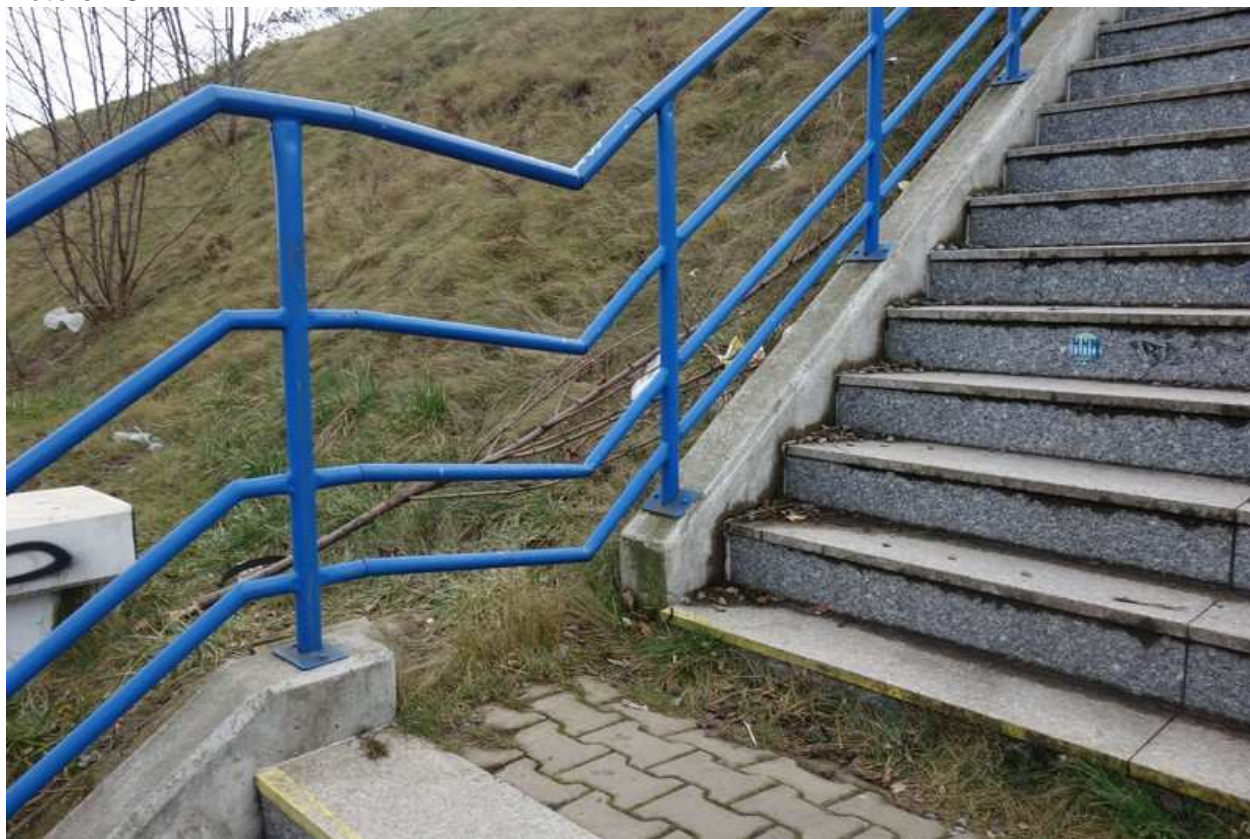
Foto č. 13

Typ opravy č. 6 (prosednutí podesty a sednutí horní části schodiště, nutno rozebrat zámkovou dlažbu, demontovat obklad nástupního stupně, tento stupeň nutno ubourat na tloušťku k položení nové podesty v drobné kostce do betonového lože, tzn. eliminovat nástupní stupeň z důvodu výškového srovnání, o tento stupeň bude rozšířena podesta, viz vzorový příčný řez), typ opravy č 15

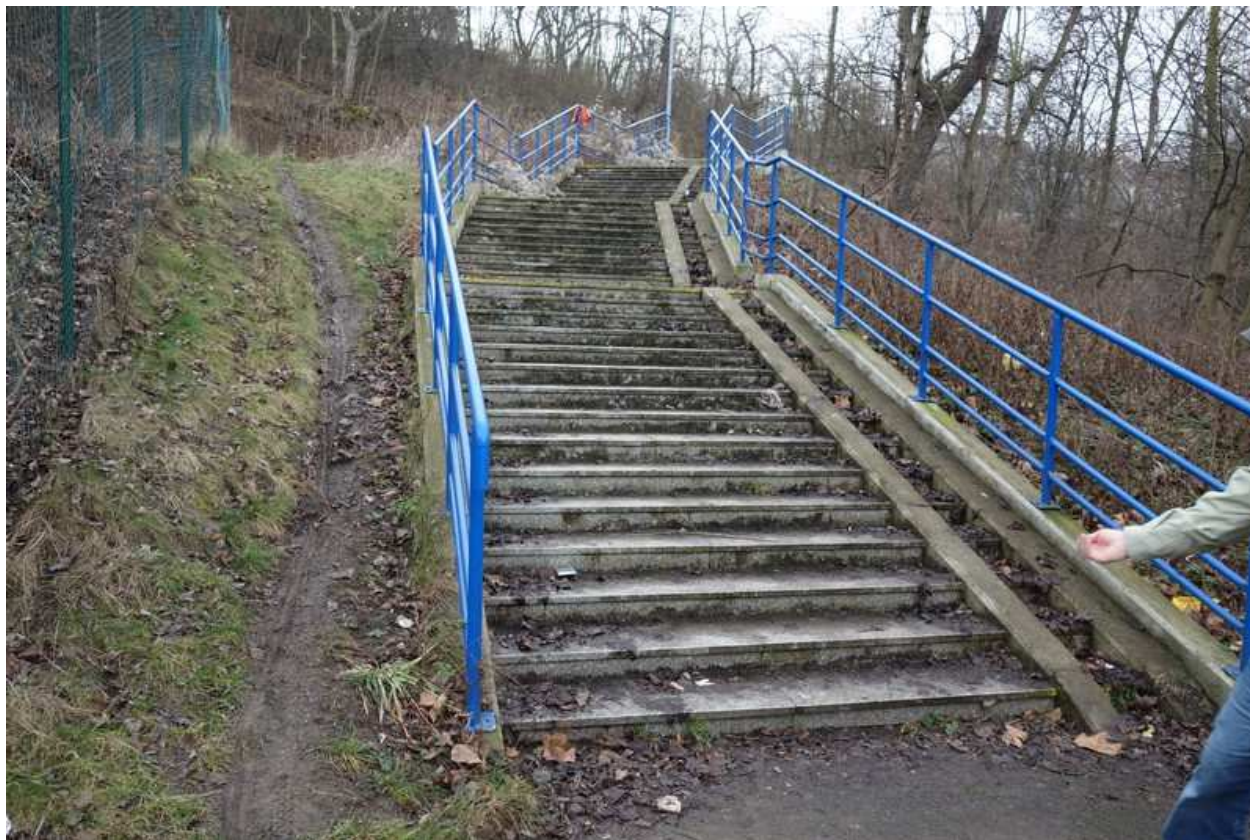
Foto č. 15

Stezka pro pěší začíná v ulici „U Sluncové,, dále pokračuje kolem nádrží DUN pod trať a zde stoupá až k ulici „Pod Plynojemem,, (pod estakádou).

Typ opravy č. 5, typ opravy č. 9, typ opravy č. 12

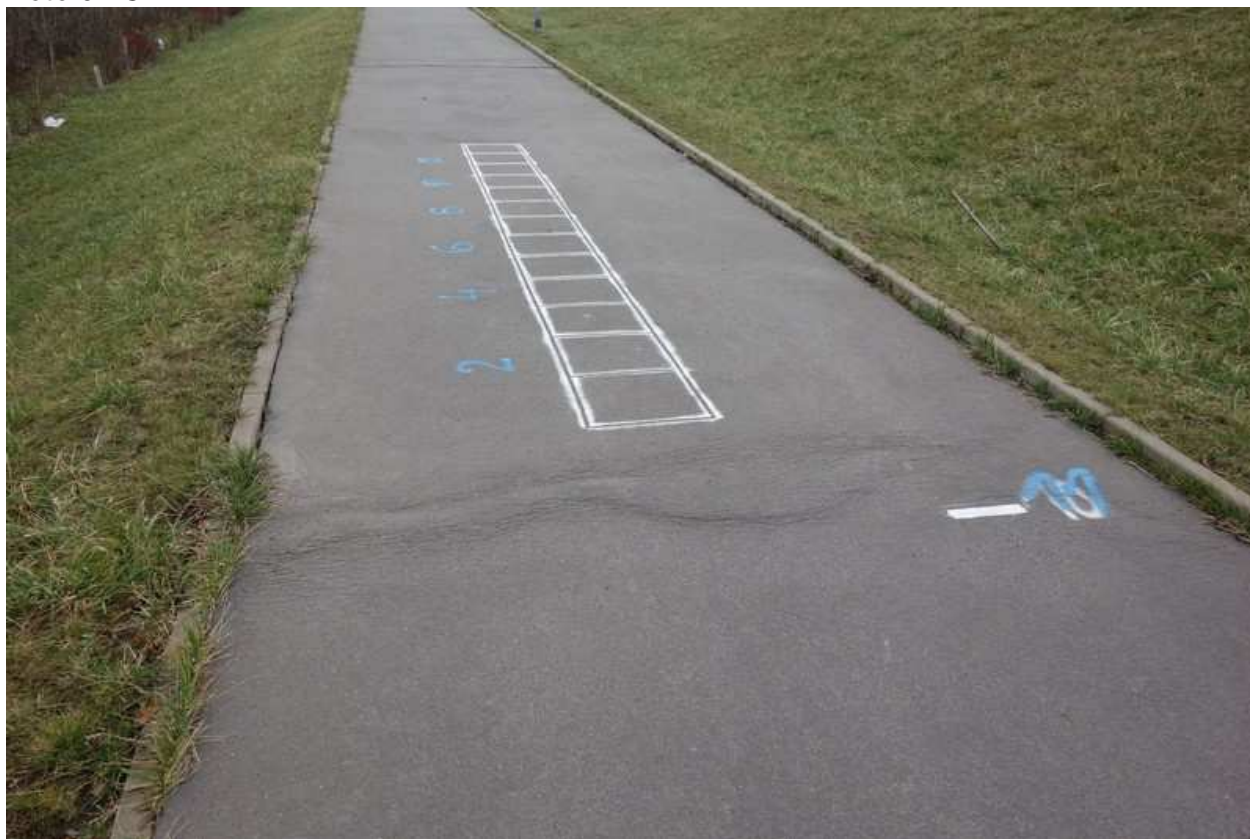
Foto č.23

Typ opravy č. 1 (sice se jedná o bouli či vlnu LA ,ale při její velikosti bude lepší vyříznutí a opětovné obnovení LA, viz. vodorovný příčný řez)

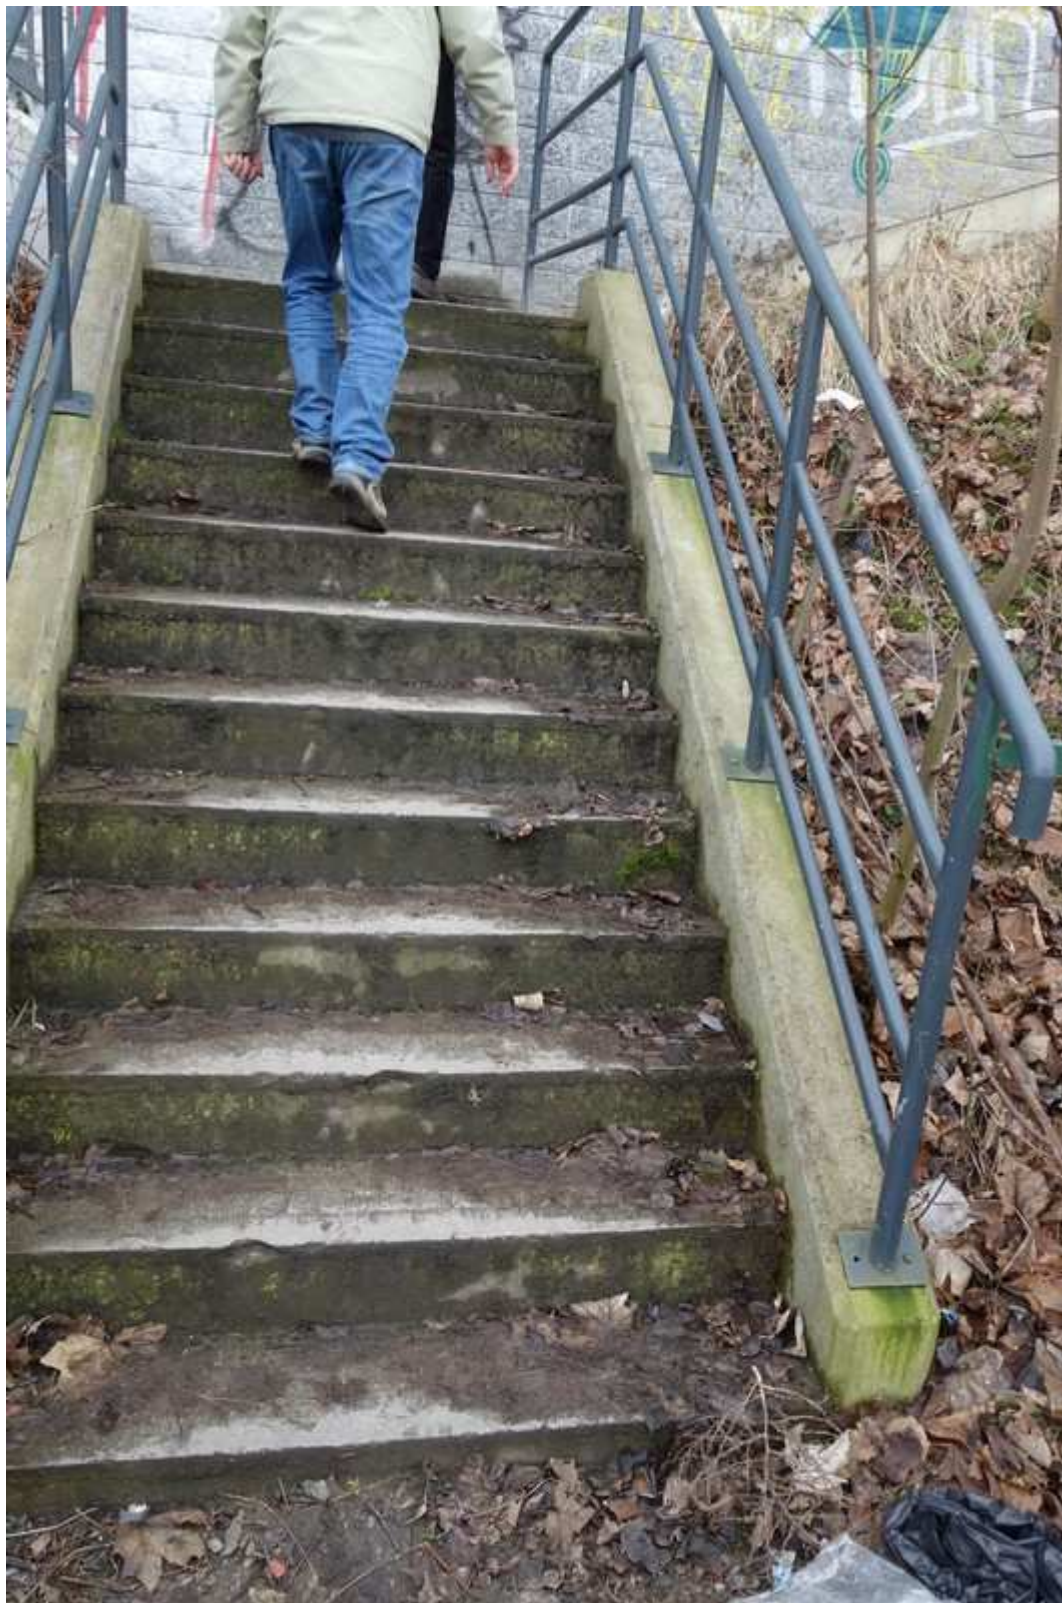
Foto č.25

Stezka začíná v ulici „Na Špitálsku,, podchází trať a napojuje se na stáv. stezku na severním svahu kopce „Vítkov,,

Typ opravy č. 5, typ opravy č. 9, typ opravy č. 11, typ opravy č. 12

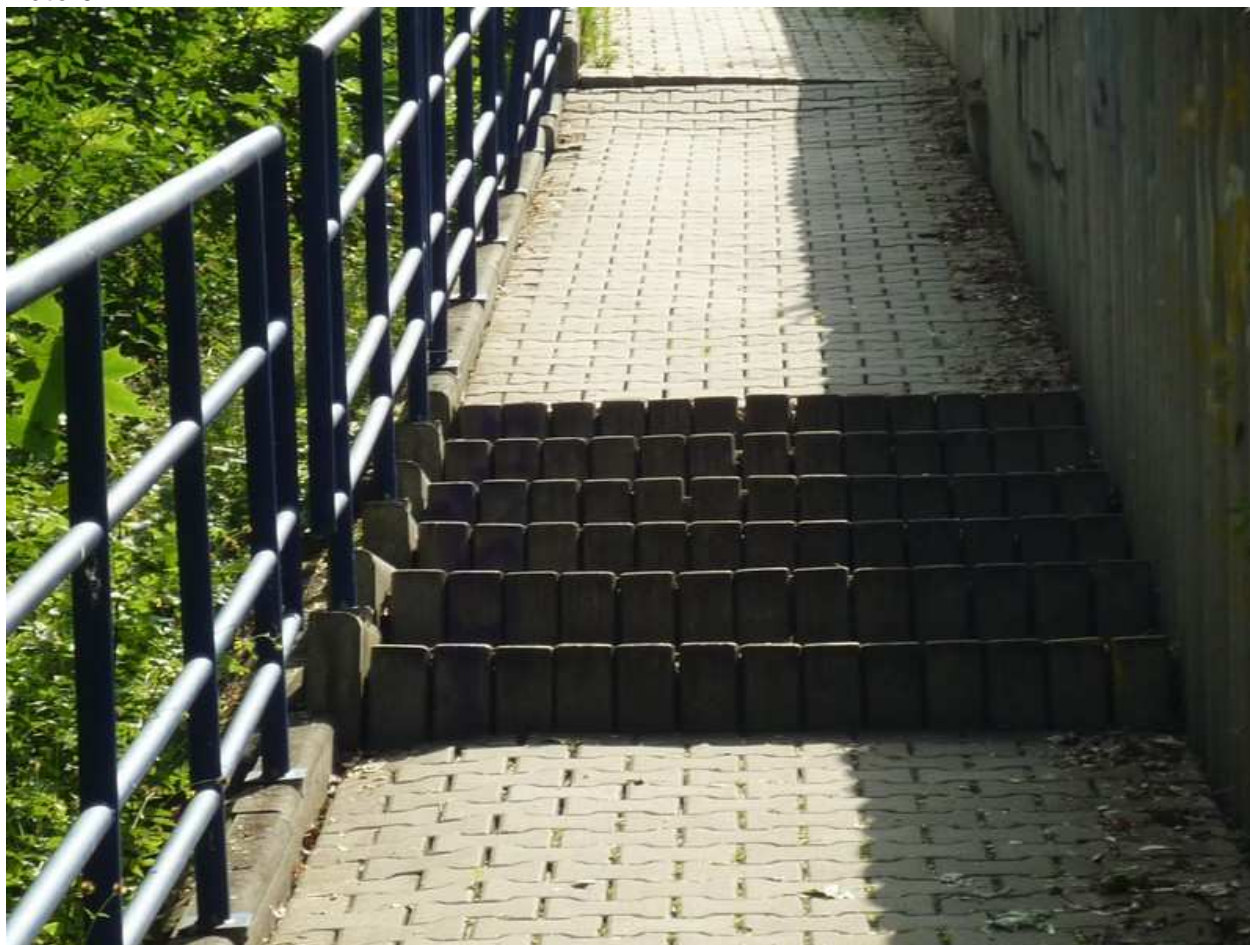
Foto č.27

Prosednutí zámkové dlažby, typ opravy č. 6, typ opravy č. 3. Dále je nutno demontovat zábradlí. Patní plechy opatřit dalšími otvory pro kotvení - celkem 4 otvory na 1 patní plech. Zbudování nových patek hned za obrubou a to do plastové trouby o průměru 20cm a proměnné délce. Hloubka uložení min 80cm v rostlém terénu. Hlava patky musí odpovídat stáv. výšce obruby. Pozice patek bude dle stáv. stojek zábradlí. Volné obruby nutno znovu osadit. Zábradlí bude ukotveno 4 pevnostními šrouby (chemická kotva). Vyrovnání pod patním plechem plastbetonovou maltou.

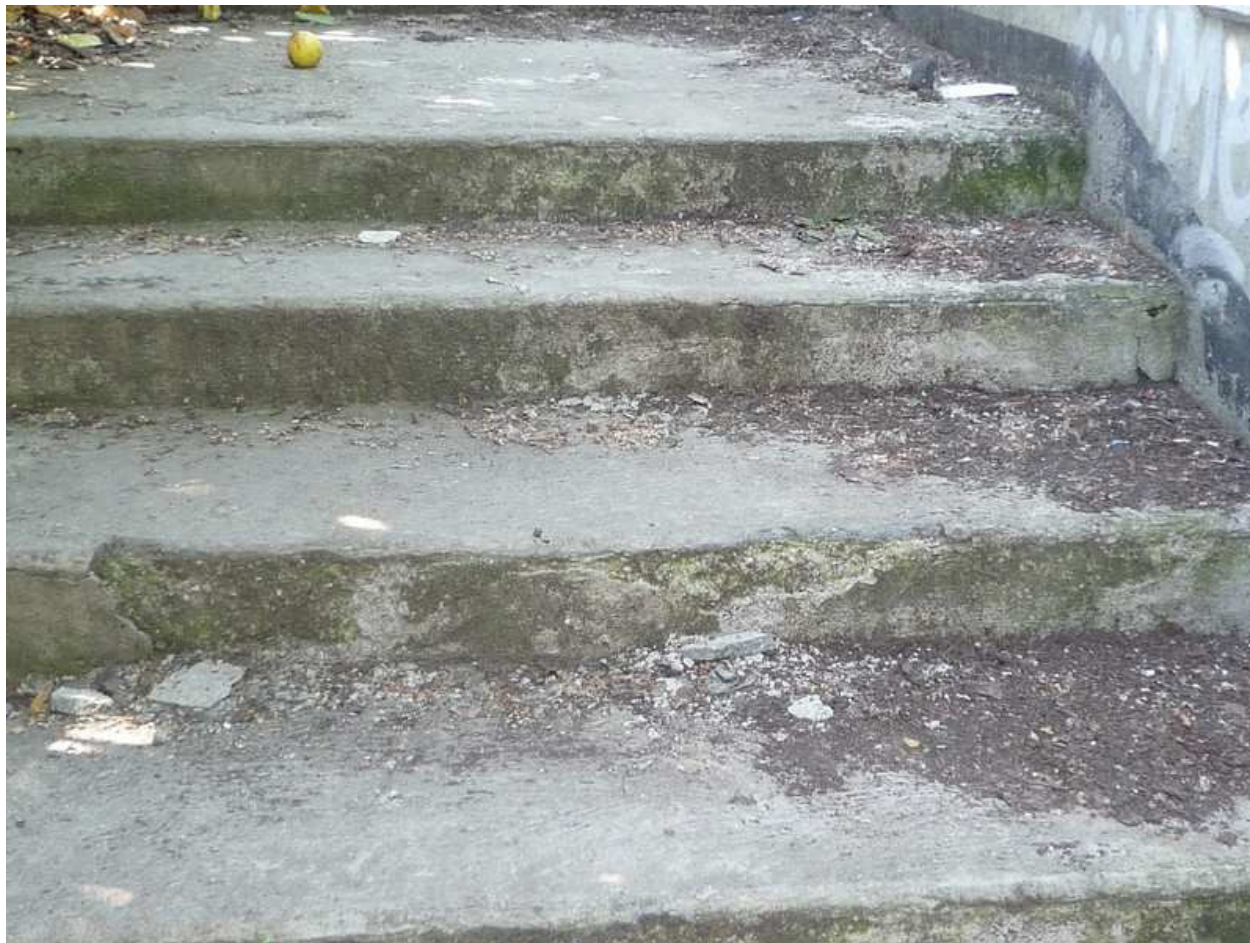
Foto č.28

Jedná se o schodiště podél zdi u tenisových kurtů v ulici Pod Plynojemem.

Typ opravy č. 5, typ opravy č. 8, typ opravy č. 9, typ opravy č. 11, typ opravy č. 12,
(stáv. zeď není součástí oprav)
