„UZEL PLZEŇ, 1. STAVBA – PŘESTAVBA PRAŽSKÉHO ZHLAVÍ“

Doplňkový biologický průzkum lokality stavby

červenec 2014

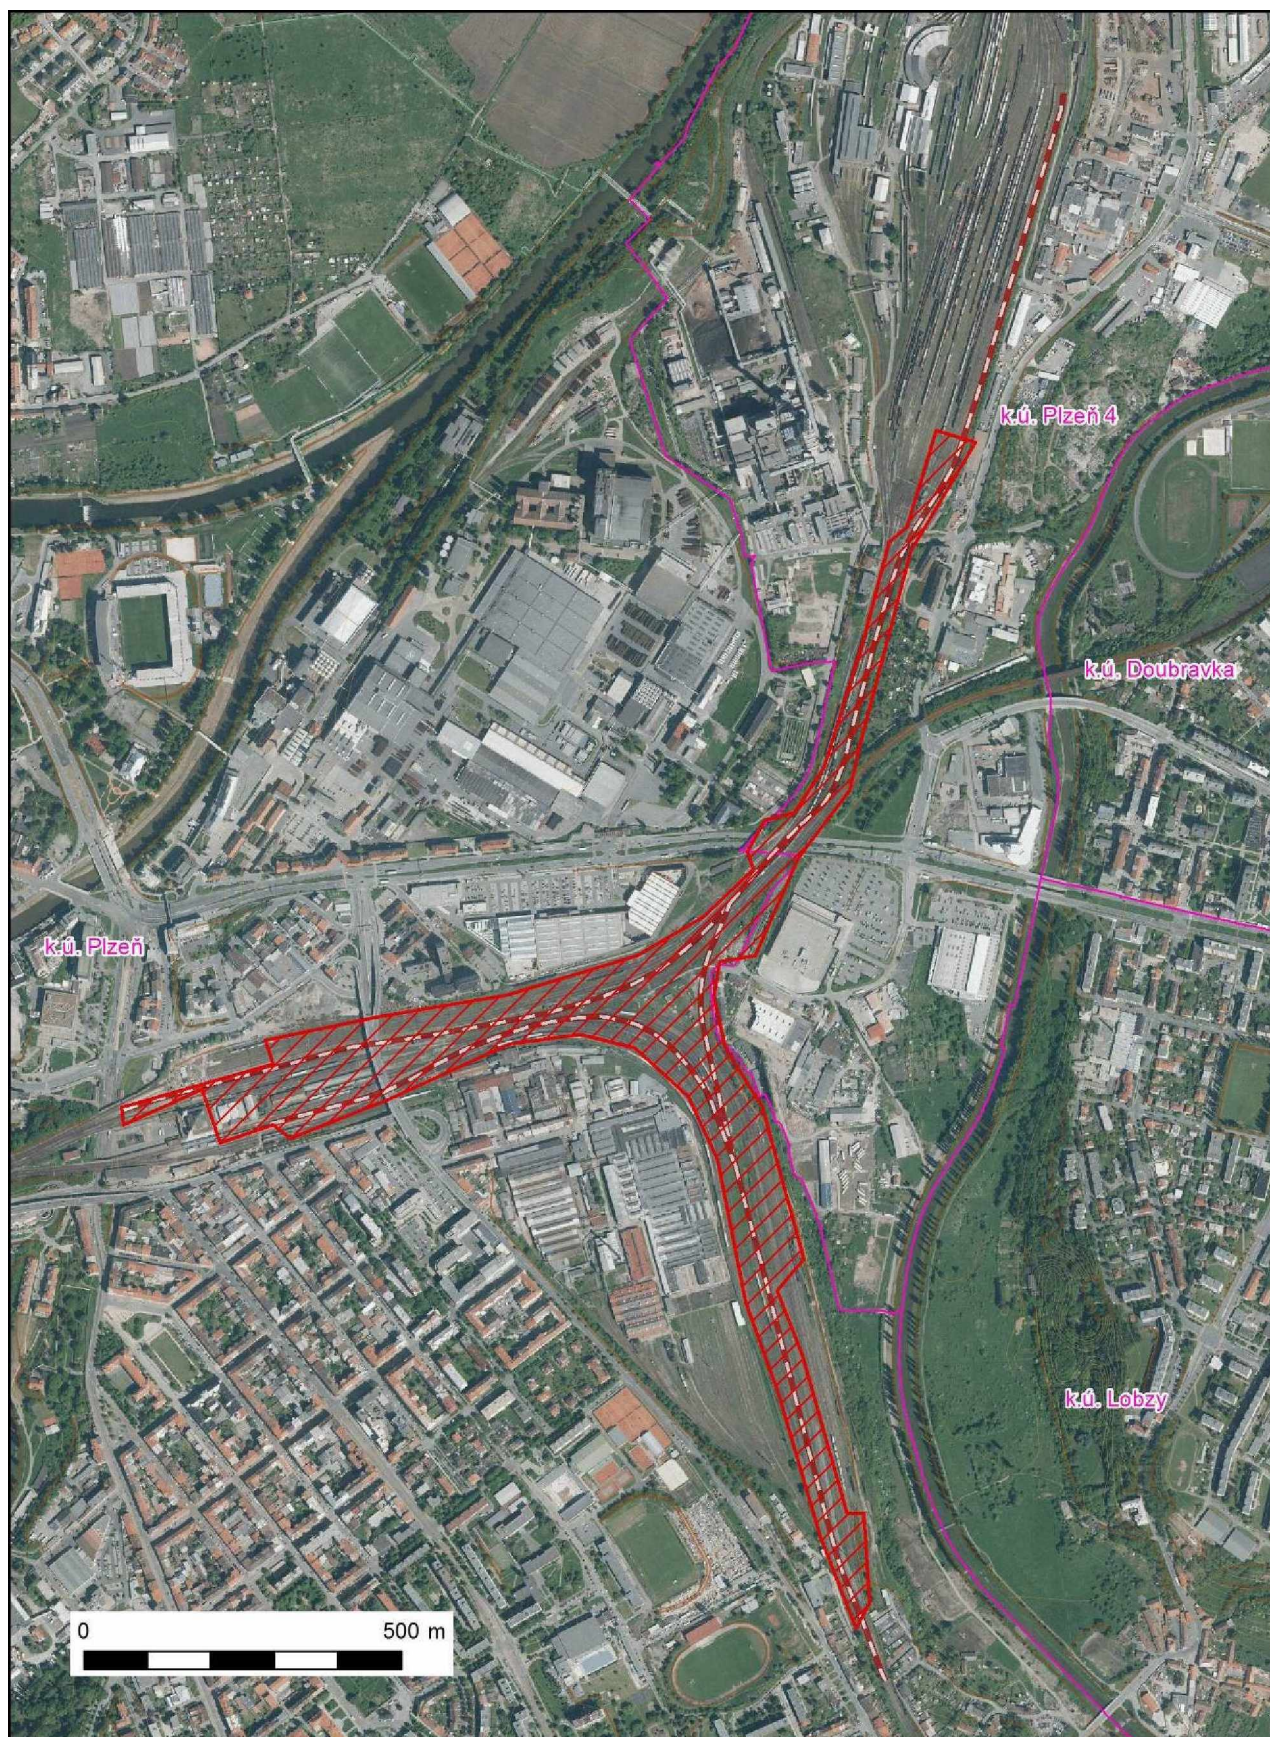
Obr. 1. Vyznačení řešeného území stavby v ortofotomapě (podklad: Prohlížečící služba WMS-ORTOFOTO, WMS Server: <http://geoportal.cuzk.cz>).

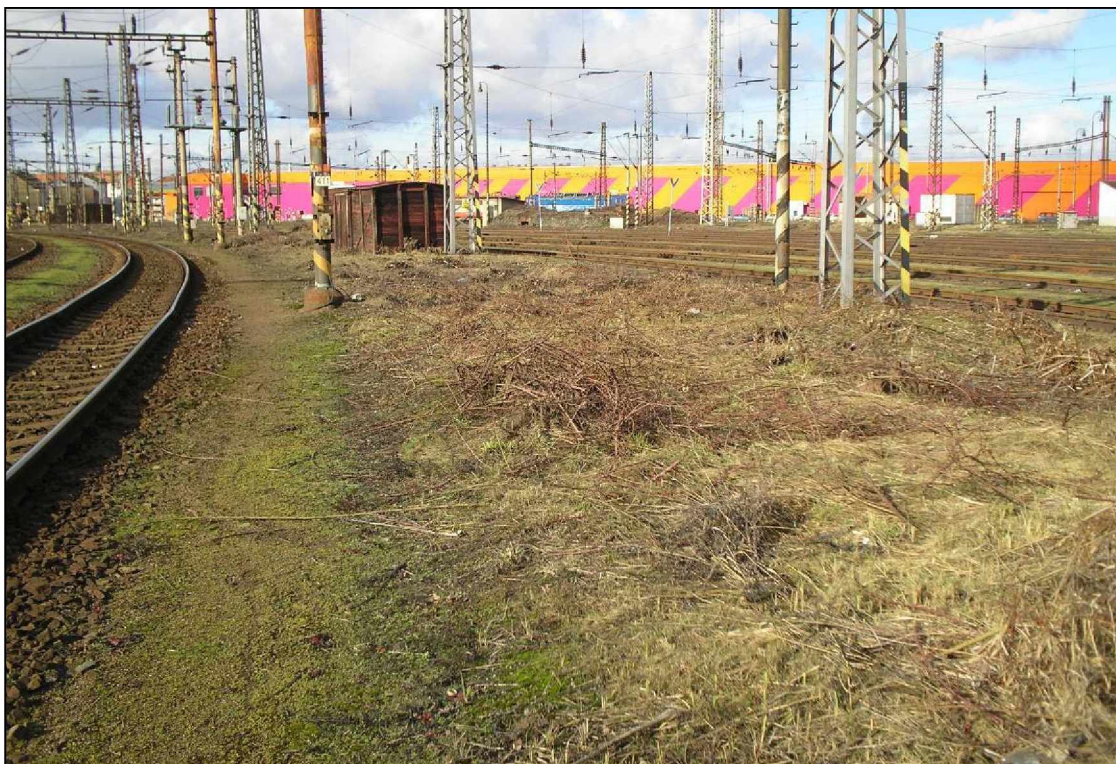
Foto 1. Časný jarní aspekt vegetace v řešeném území (prostor centrálního stavědla) - na dílčí ploše již proběhlo kácení náletových křovin včetně invazního trmovníku akátu. V celém zkoumaném území nebyl zjištěn výskyt chráněných druhů živočichů, které by mohly být stavbou dotčeny.

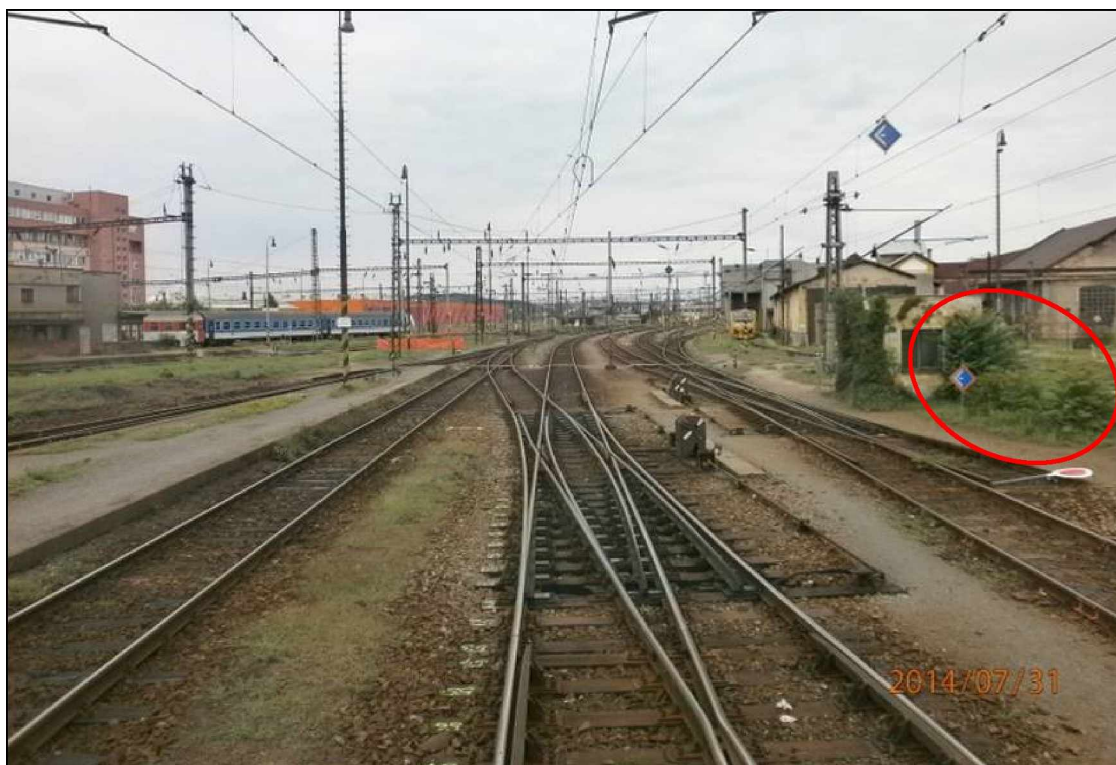
Foto 2. Detail kolejiště naproti Železniční poliklinice. U objektu vpravo se lokálně hojně vyskytuje zmlazující invazní pajasan žláznatý.

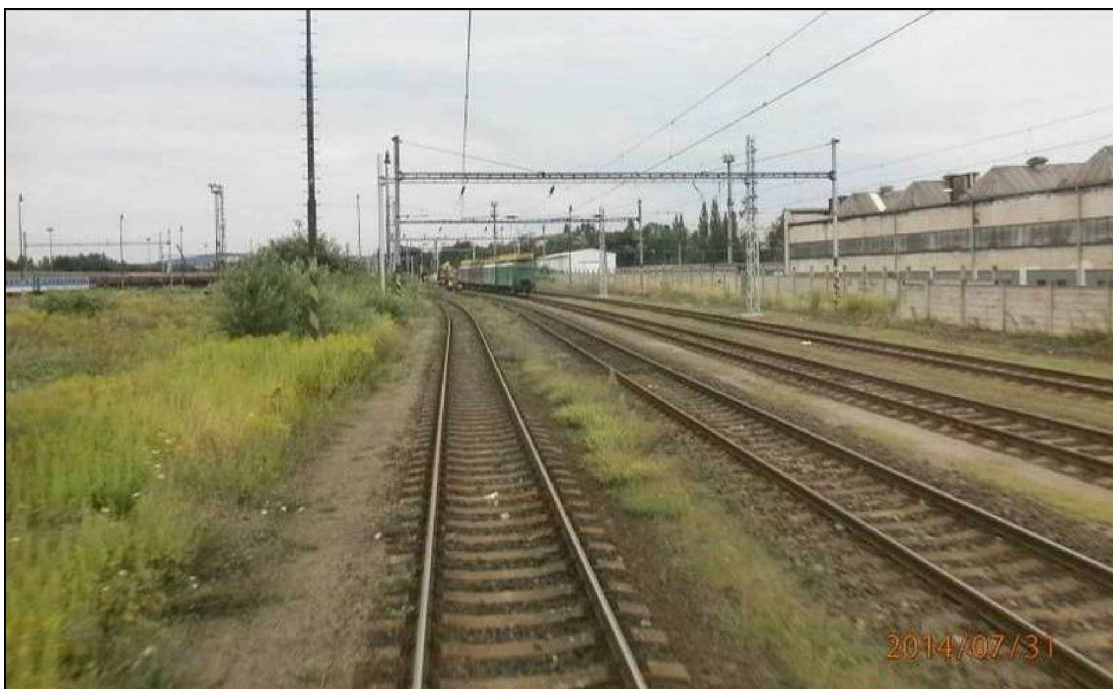
Foto 3. V kolejišti Lobzy, pozemek p.č. 2343/1, se plošně vyskytují invazní druhy rostlin, jako celík kanadský, turanka kanadská, ovsík vyvýšený, pupalka dvouletá ad. Tyto druhy nelze (s ohledem na obrovskou zásobu semen v území) žádným reálným způsobem „zlikvidovat“ a budou se zde tedy určité vyskytovat i po dokončení stavby. Cílem monitoringu by ale mělo být nezhoršení současného stavu.

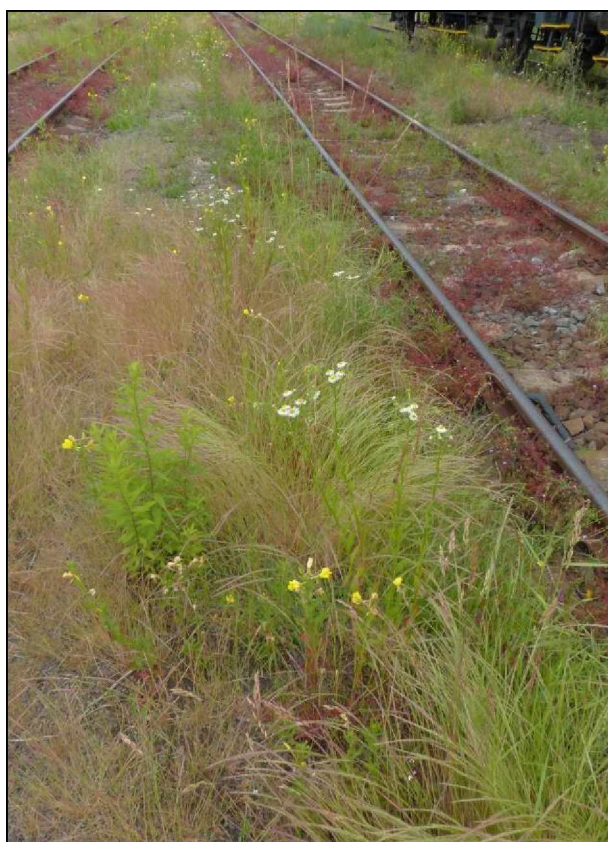
Foto 4. Detail porostů s hojnými invazními druhy (na snímku ovsík vyvýšený, pupalka dvouletá, turan roční, celík kanadský) v prostoru kolejiště Lobzy, pozemek p.č. 2343/1.

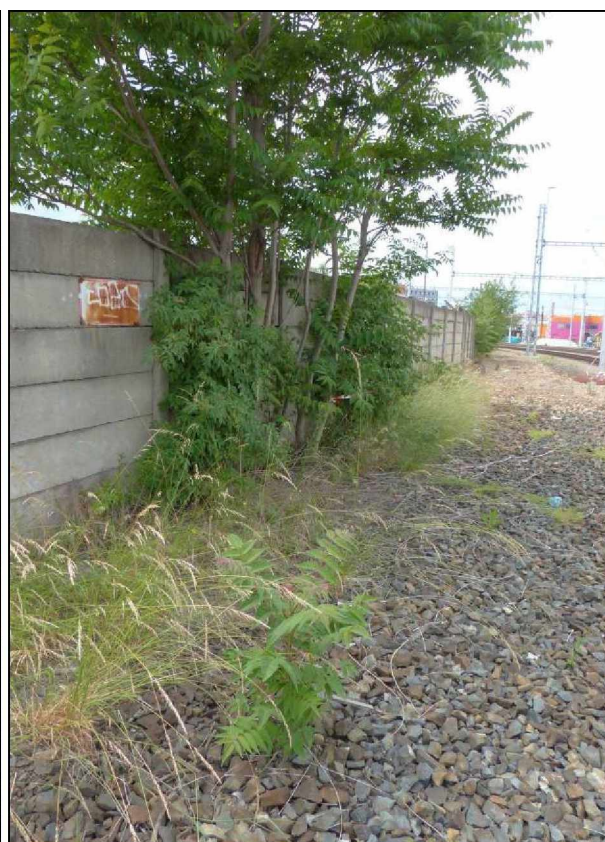
Foto 5. Zmlazování pajasanu žláznatého podél jižní hranice drážního pozemku (východní část p.č. 5601/1). Výskyty tohoto druhu je vhodné omezovat, ať již v rámci stavby, nebo běžné údržby trati.

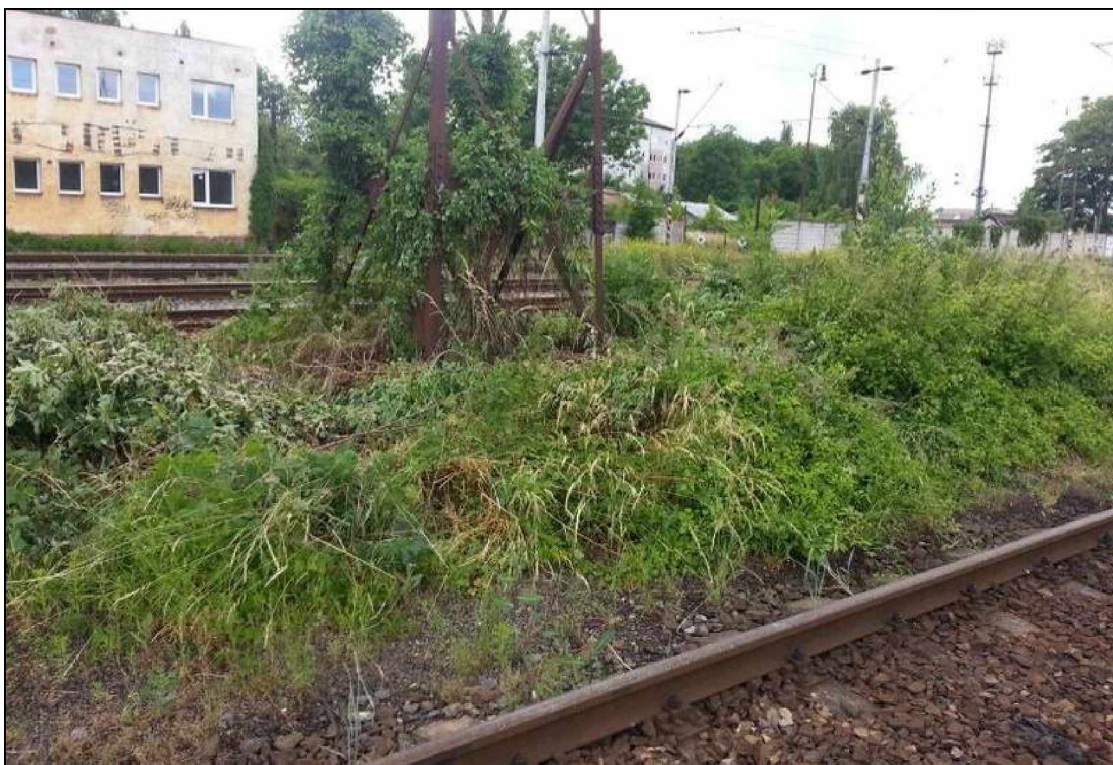
Foto 6. *Prostor kolejí Lobzy v červnu 2014, po realizaci kácení náletových dřevin v rámci přípravy stavby. V bylinném patře je zde hojný ovsík vyvýšený, který však z hlediska šíření mimo stavbu nepředstavuje žádné riziko, neboť se aktuálně vyskytuje prakticky ve všech biotopech v krajině.*

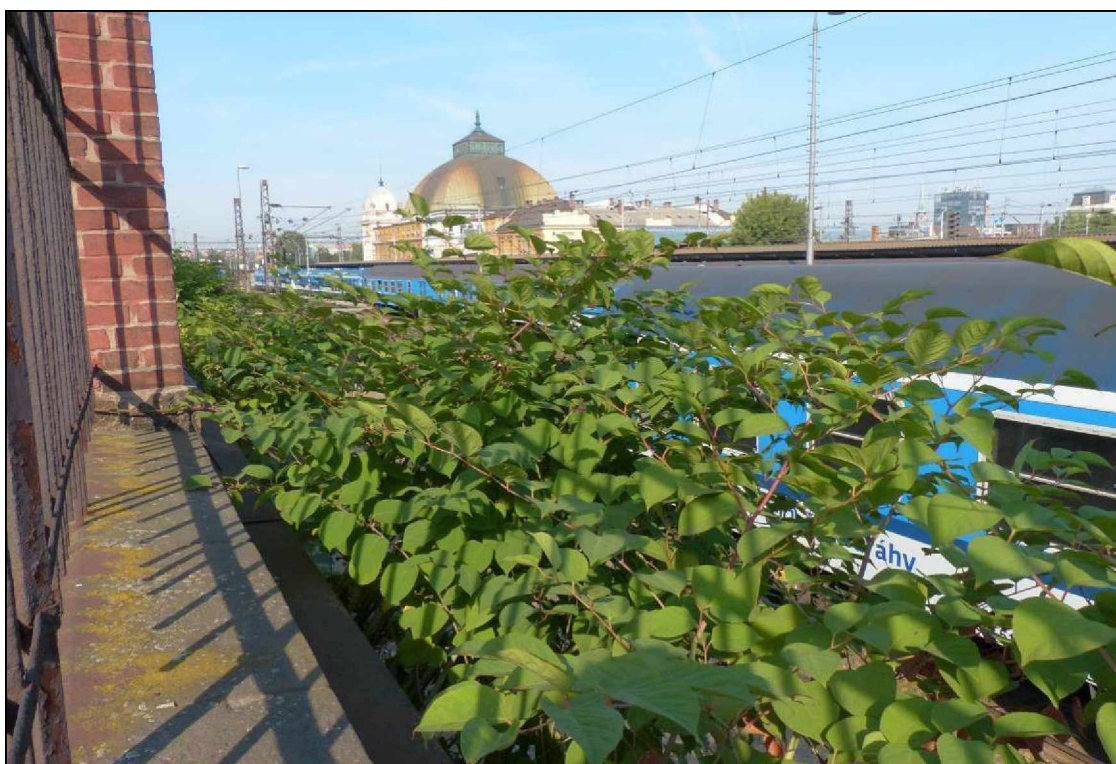
Foto 7. *Invazní křídlatka japonská vyrůstající ze zdi, tvořící jižní hranici pozemku p.č. 5645/1 podél Železniční ulice. U paty zdi je hojný také pajasan žláznatý. Tyto druhy je vhodné během stavby monitorovat a v případě šíření do ploch dotčených stavbou likvidovat. Nutná je však i jejich asanace v nejbližším okolí (v rámci obvyklé údržby tělesa dráhy), jinak nelze zabránit zpětnému šíření na plochy dotčené stavbou.*

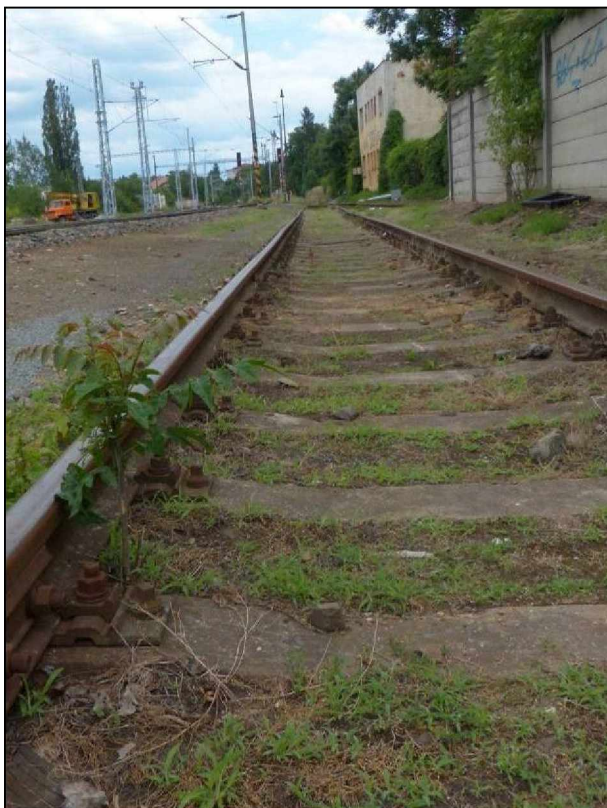
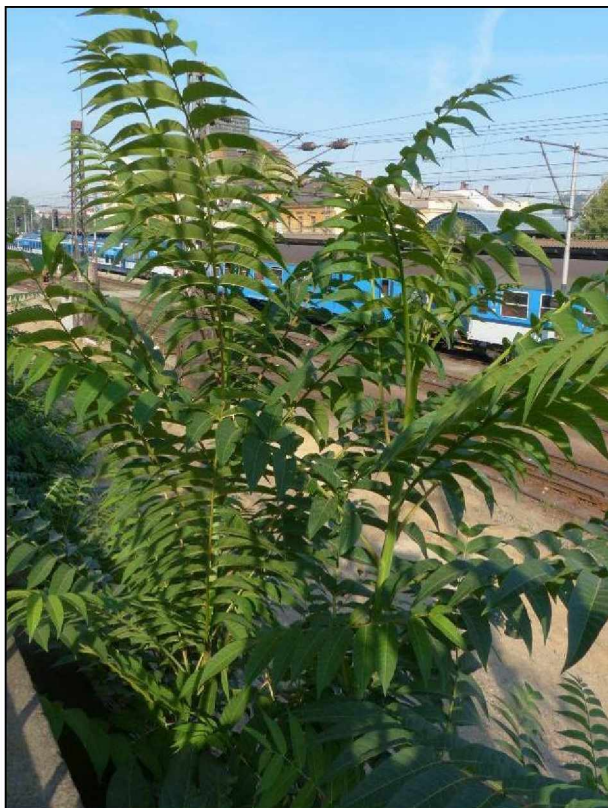
Foto 8-9. Exempláře *pajasanu žláznatého* zmlazující v koleji č. 203 u jihozápadní hranice drážního pozemku 2343/1 (8), resp. vyrůstající ze zdi tvořící jižní hranici pozemku 5645/1 podél Železniční ulice (9). Jejich likvidaci je vhodné realizovat v rámci obvyklé údržby tělesa dráhy.

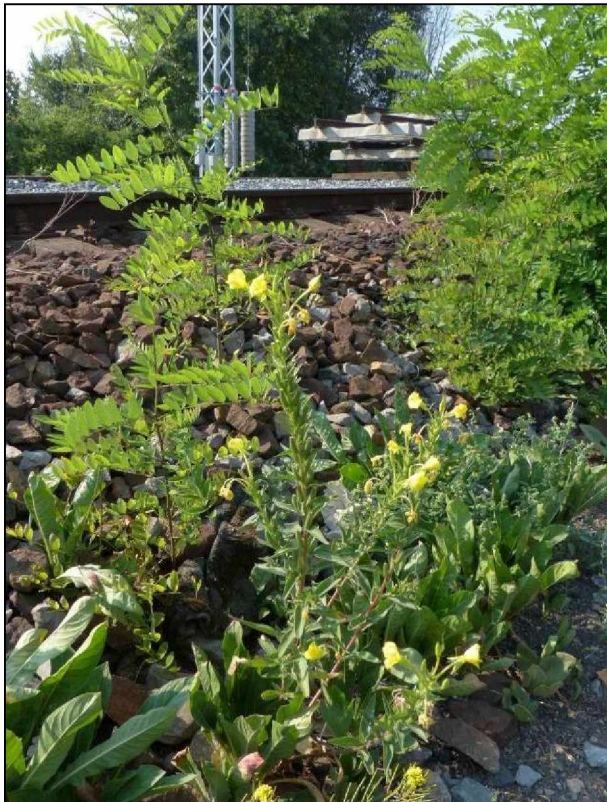
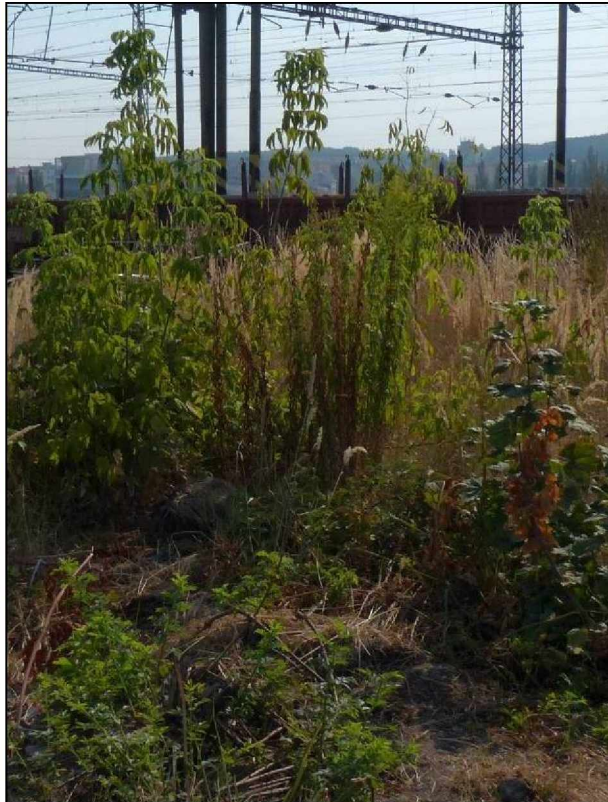
Foto 10-11. Zmlazující invazní dřeviny: *trnovník akát* podél koleje č.2 na pozemcích 5601/3 a 5601/43 mezi mosty v ul. U Prazdroje a Jateční (10), resp. *javor jasanolistý* u hranice pozemků 5599/50 a 5301/23 (most Gambrinus). Tyto druhy je vhodné v průběhu stavby likvidovat, aby se předešlo jejich dalšímu šíření na dotčené plochy.

- invazní dřeviny (akát, pajasan a javor jasanolistý) je vhodné likvidovat kombinací mechanického a chemického ošetření: počínající výmladnost (při výšce cca do 1–1,5 m) lze řešit postřikem na listy; větší a silnější výmladky (nad cca 1,5 m, prům > 2-3 cm), případně vzrostlé jedince kácet, čerstvý řez ručně potříť neředěným herbicidem (např. Roundup Biaktiv, aplikace pomocí štětce).

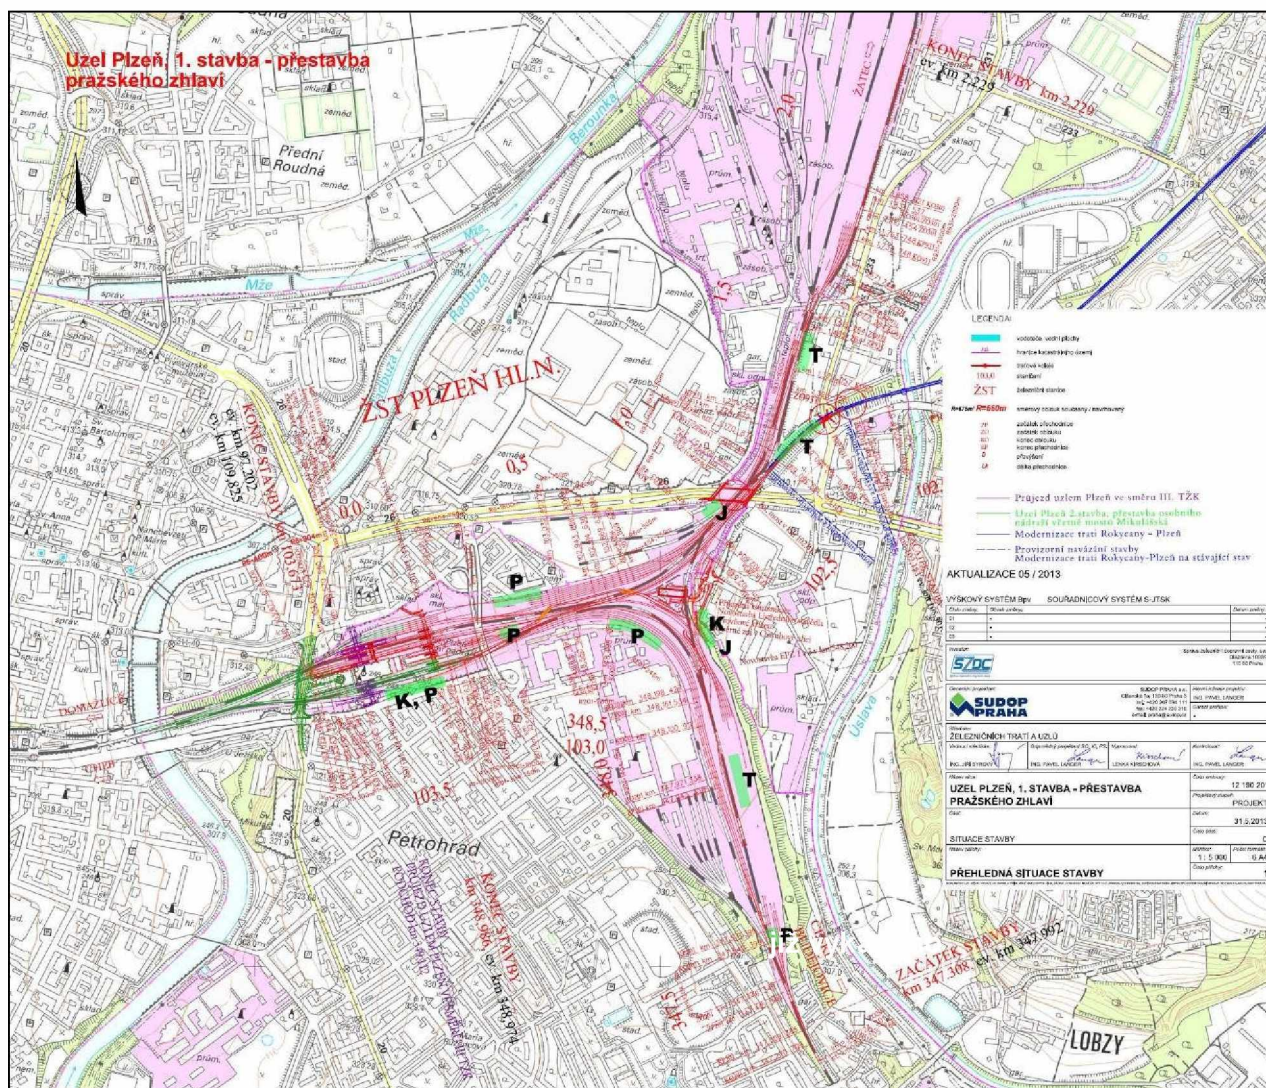
se schematickým vyznačením výskytu nebezpečných invazních druhů (podklad: SUDOP Praha, 05/2013)

J = javor jasanolistý (*Acer negundo*), **P** = pajasan žláznatý (*Ailantus altissima*), **T** = trnovník akát (*Robinia pseudacacia*) a **K** = křídlatka japonská (*Reynoutria japonica*).

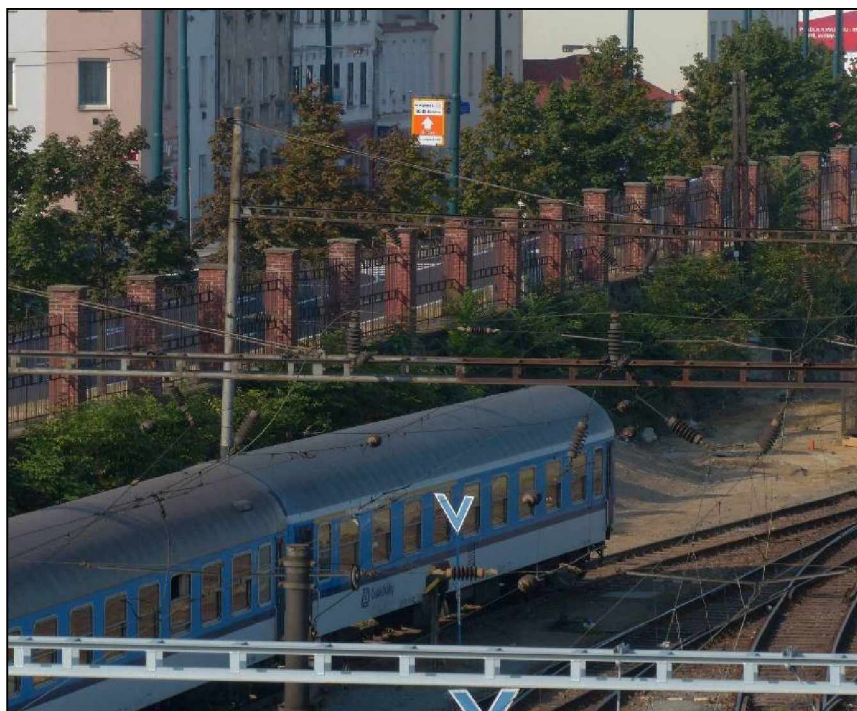
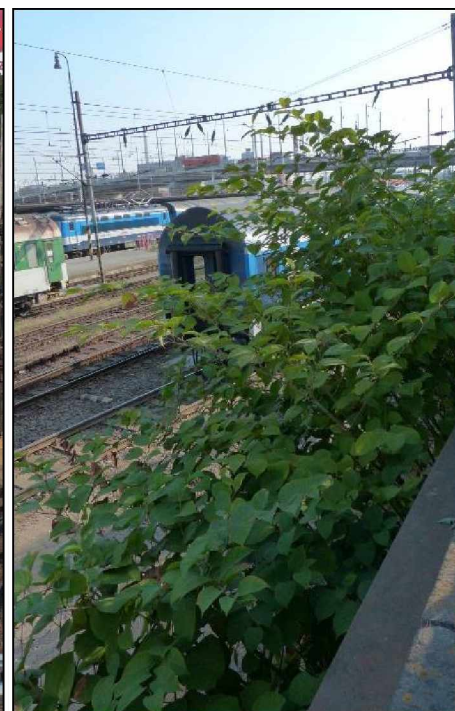
Pozemek p.č. 5645/1 k.ú. Plzeň s hojným výskytem invazních druhů křídlatky japonské a pajasanu žláznatého (opěrná zeď mezi kolejíštěm stanice Plzeň - hlavní nádraží a ulicí Železniční, viz též Foto 7 a 9 v Příl. A). Odrůstající pajasany i křídlatky mohou mj. narušovat i stabilitu zdi, kromě toho se odtud mohou zpětně šířit do prostoru stavby Uzel Plzeň - 1. stavba.

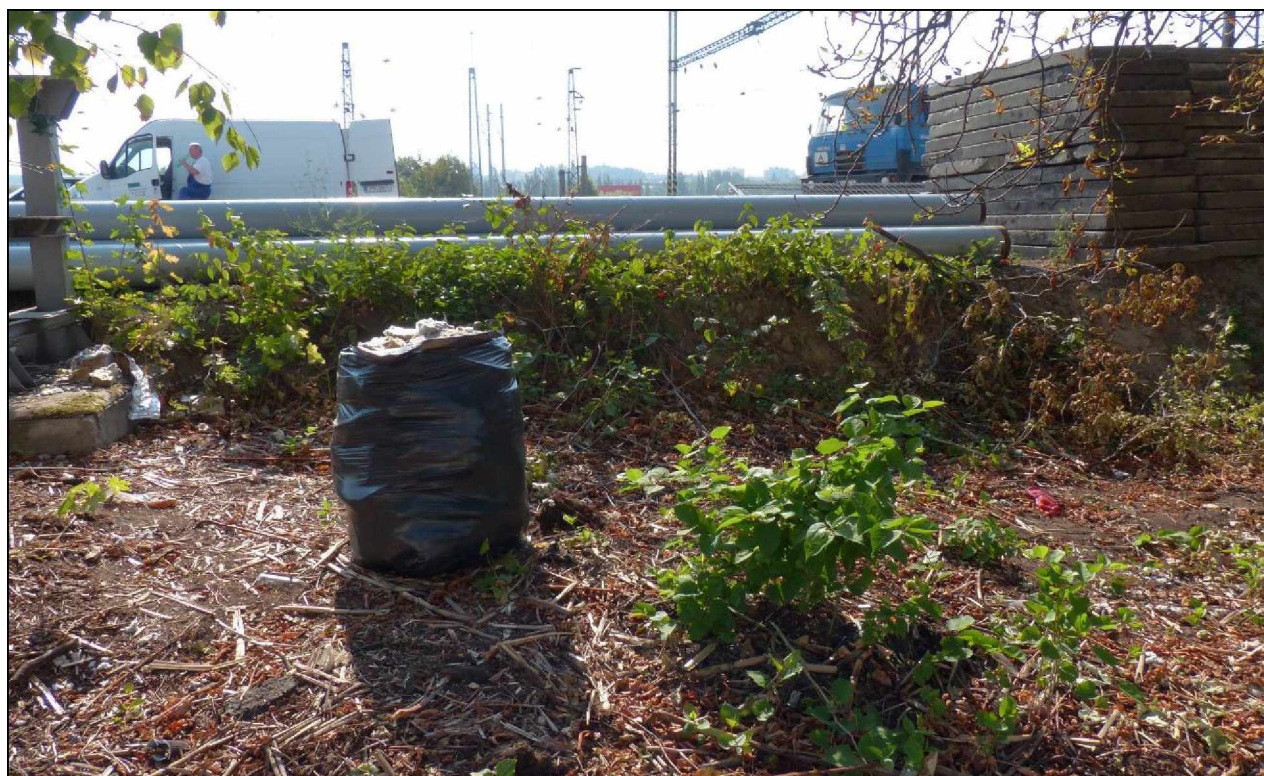
Pozemek p.č. 5332 k.ú. Plzeň 4 s hojným výskytem invazní křídlatky japonské. Tento druh je schopný šířit se z okolních pozemků zpětně do prostoru stavby.

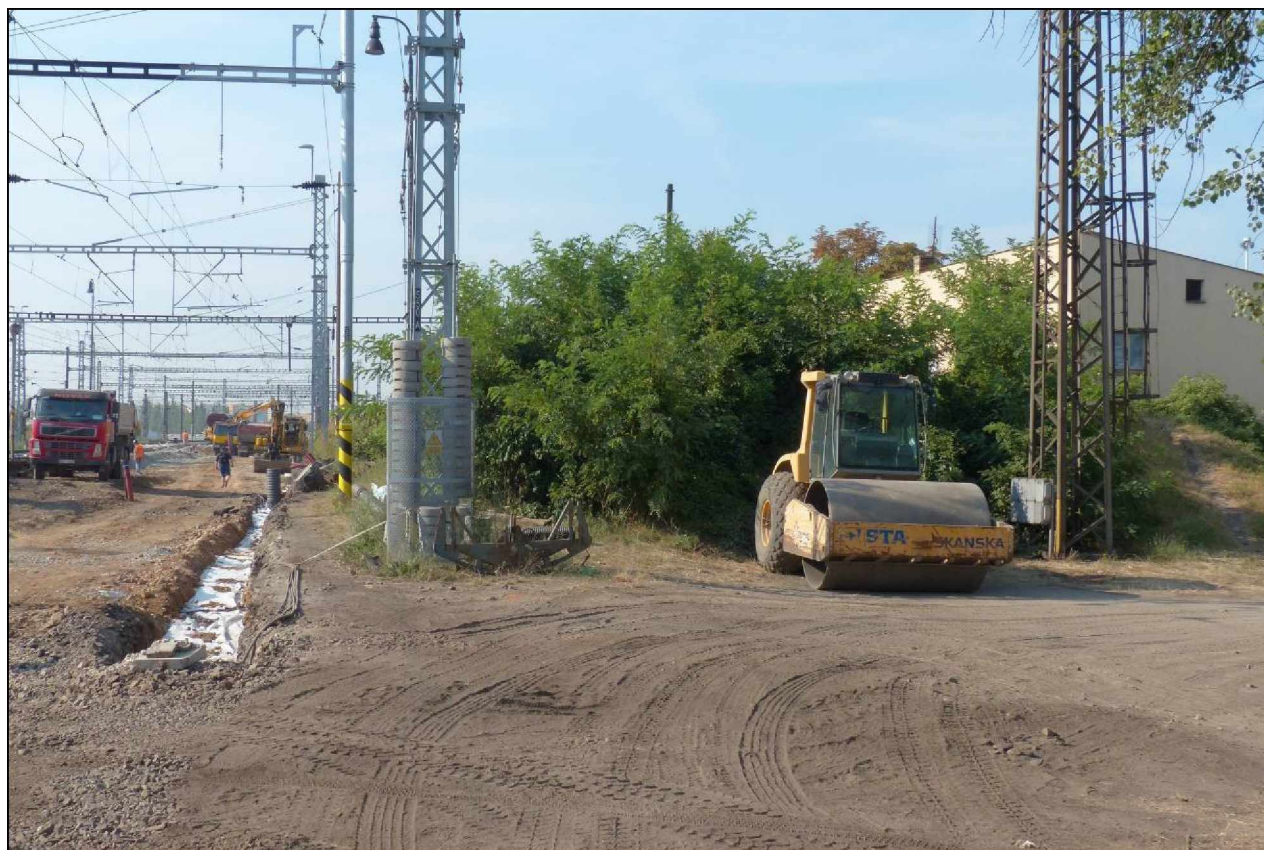
Na pozemku p.č. 5599/2 k.ú. Plzeň 4 byl zjištěn hojný výskyt zmlazujícího trnovníku akátu (prostor před drážními budovami na pozemcích p.č. 5599/3 a 5599/44), který může představovat ohnisko invaze do prostoru stavby.

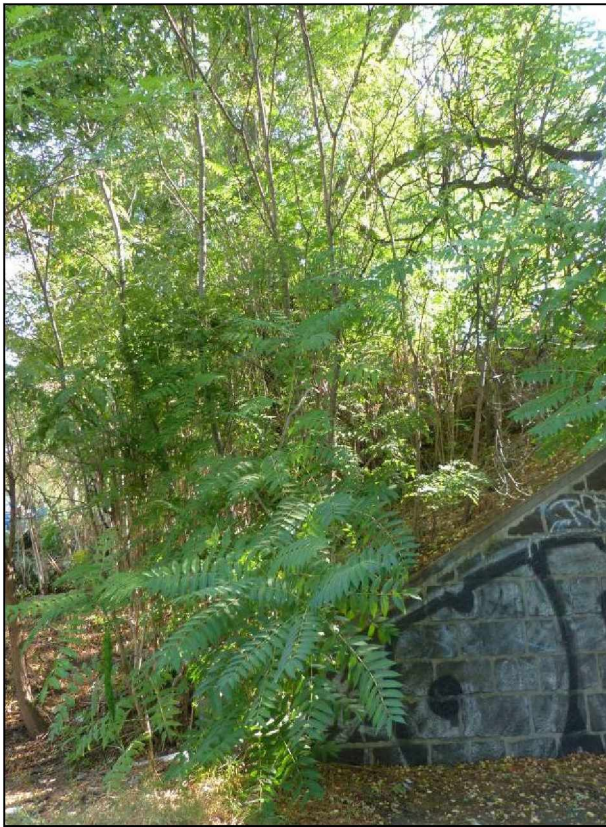
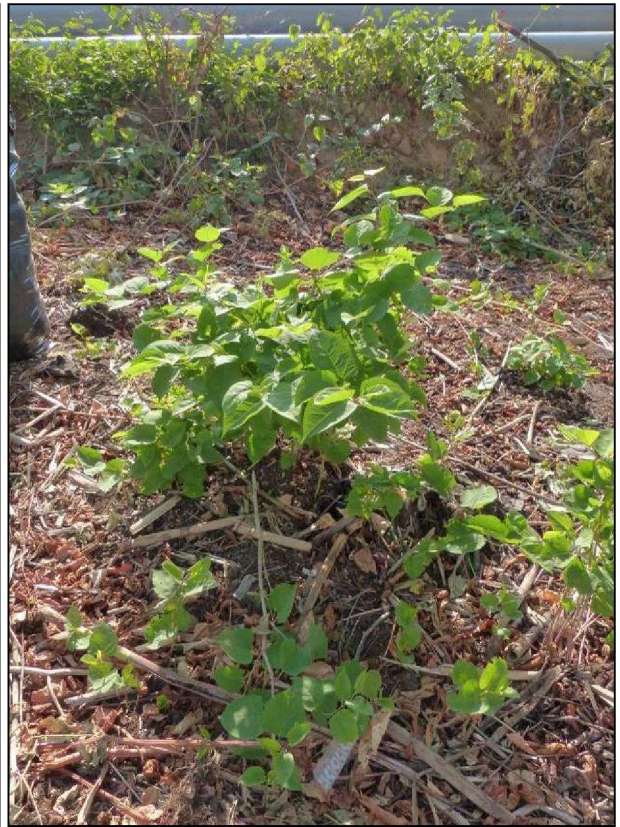
Na pozemku p.č. 5599/2 k.ú. Plzeň se hojně vyskytují také další invazní druhy pajasán žláznatý (podél záp. hranice – svah náspu u podchodu pro pěší v ulici Na Sklárně) a křídlatka japonská (zejm. pod vedením teplovodu, při hranici s pozemkem 5332). Vzrostlé plodící pajasany představují ohnisko šíření semen do okolí, křídlatka se masivně šíří úlomky podzemních částí (oddenků).
