# **„UZEL PLZEŇ, 1. STAVBA – PŘESTAVBA PRAŽSKÉHO ZHLAVÍ“**

## **Doplňkový biologický průzkum lokality stavby**

červenec 2014

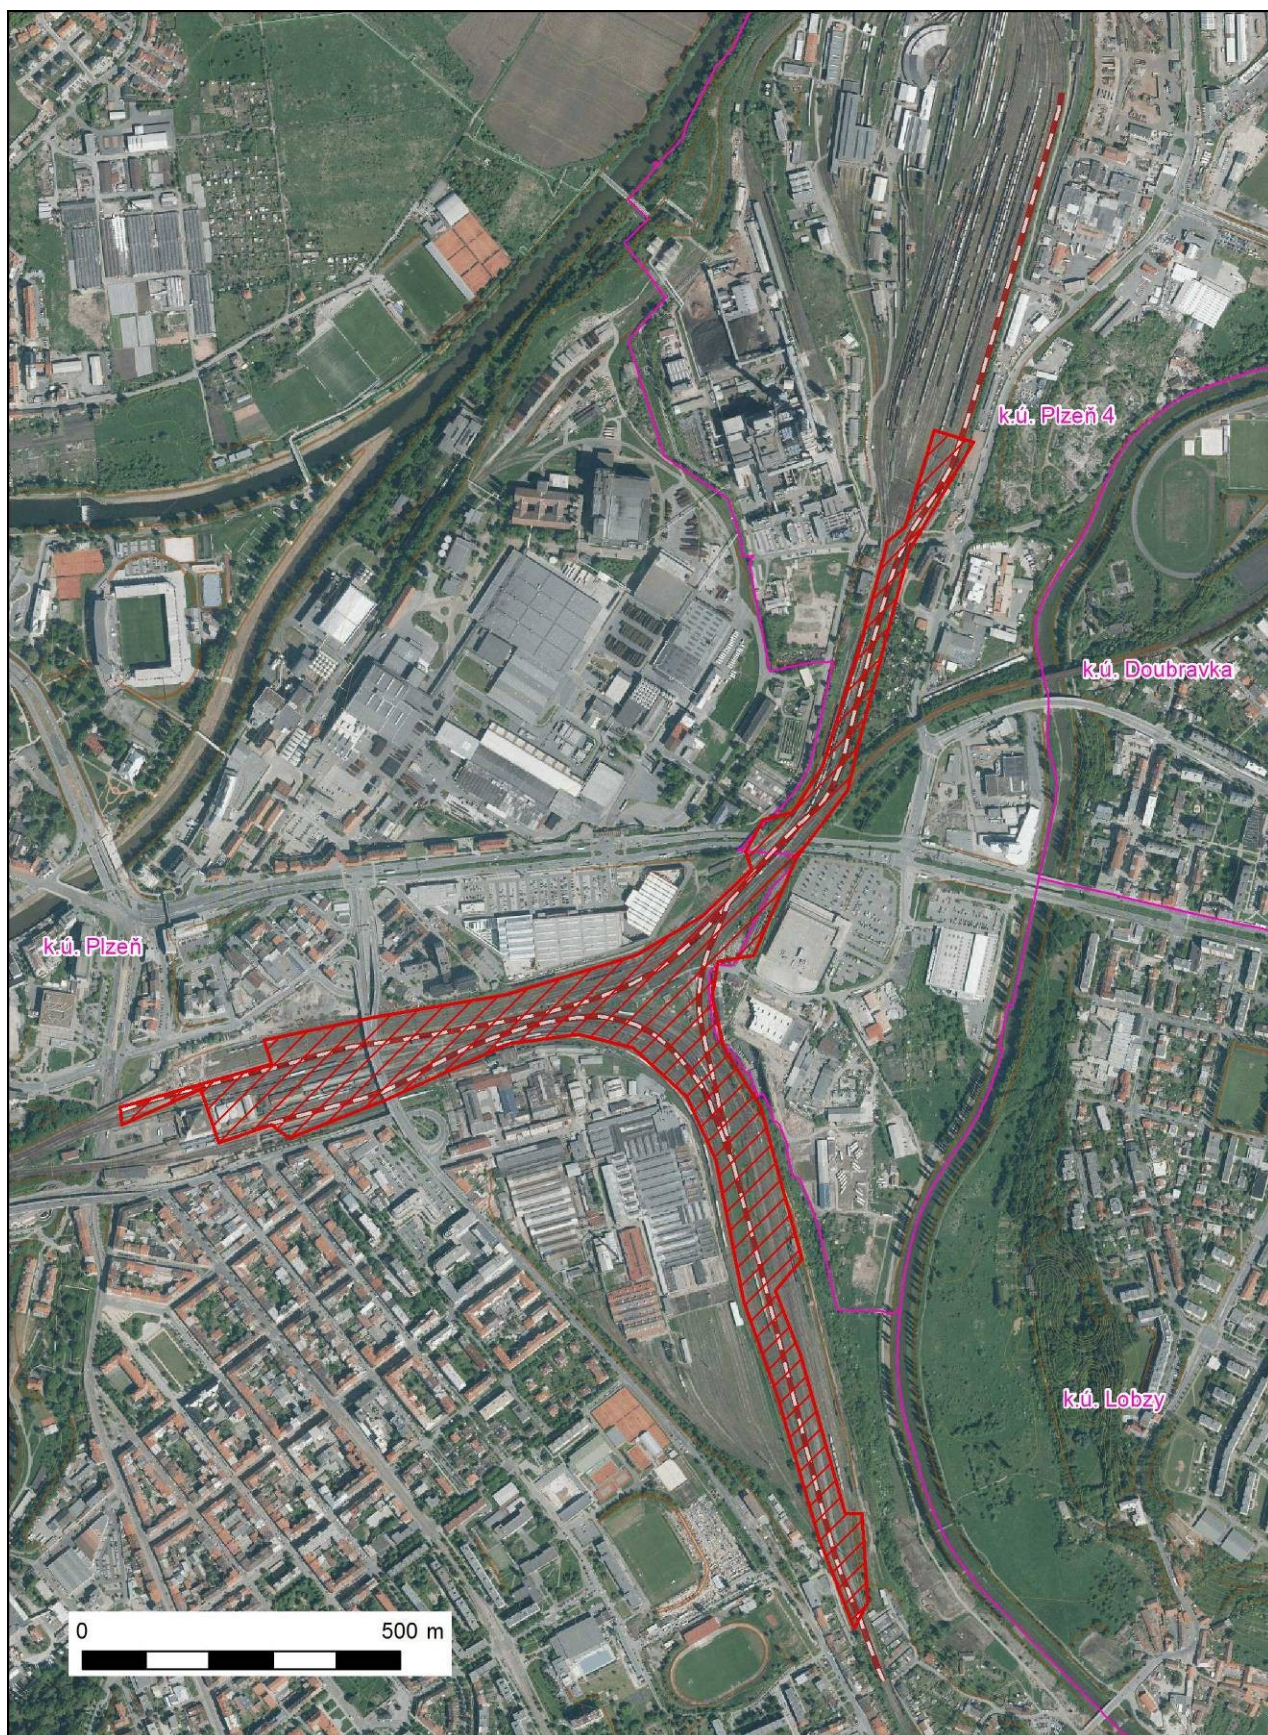
**Obr. 1.** Vyznačení řešeného území stavby v ortofotomapě (podklad: Prohlížečská služba WMS-ORTOFOTO, WMS Server: <http://geoportal.cuzk.cz>).

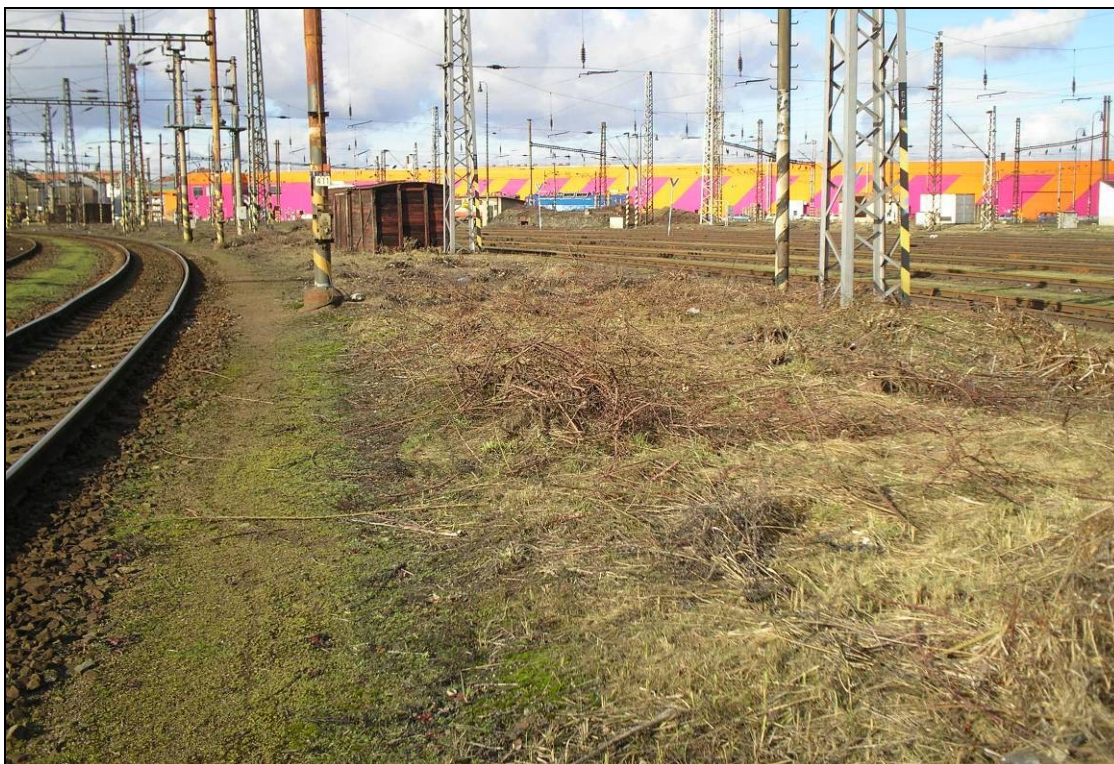
**Foto 1.** Časný jarní aspekt vegetace v řešeném území (prostor centrálního stavědla) - na dílčí ploše již proběhlo kácení náletových křovin včetně invazního trnovníku akátu. V celém zkoumaném území nebyl zjištěn výskyt chráněných druhů živočichů, které by mohly být stavbou dotčeny.

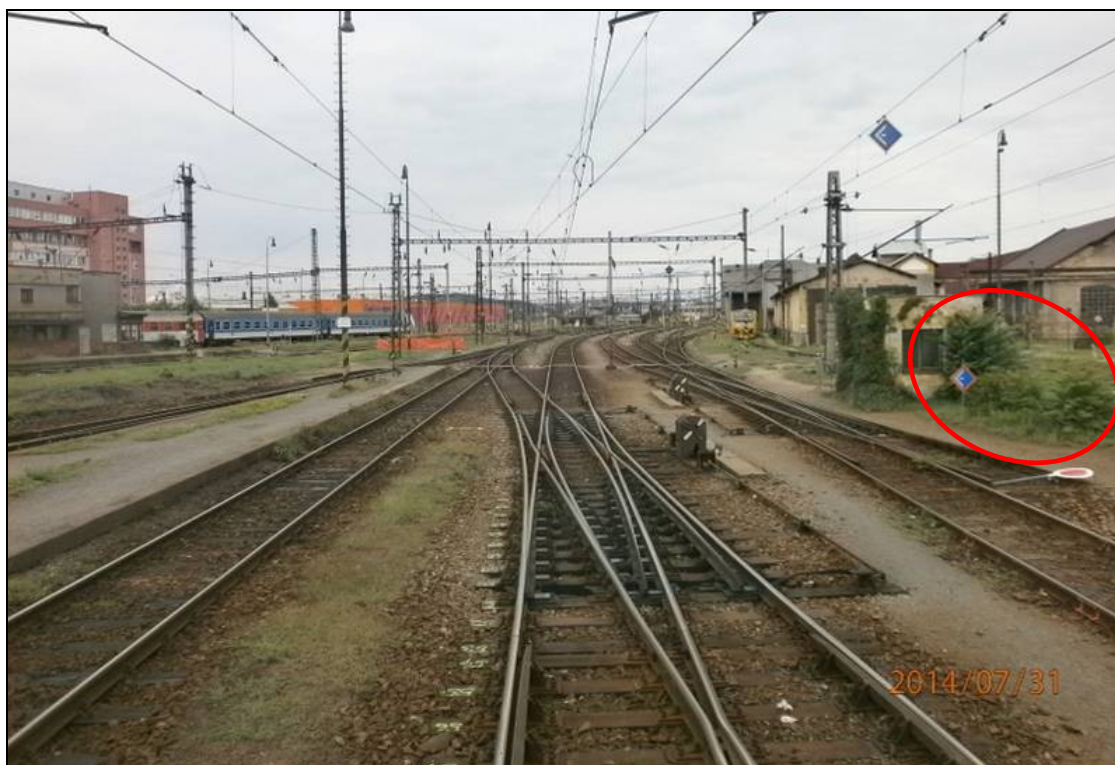
**Foto 2.** Detail kolejiště naproti Železniční poliklinice. U objektu vpravo se lokálně hojně vyskytuje zmlazující invazní pajasan žláznatý.

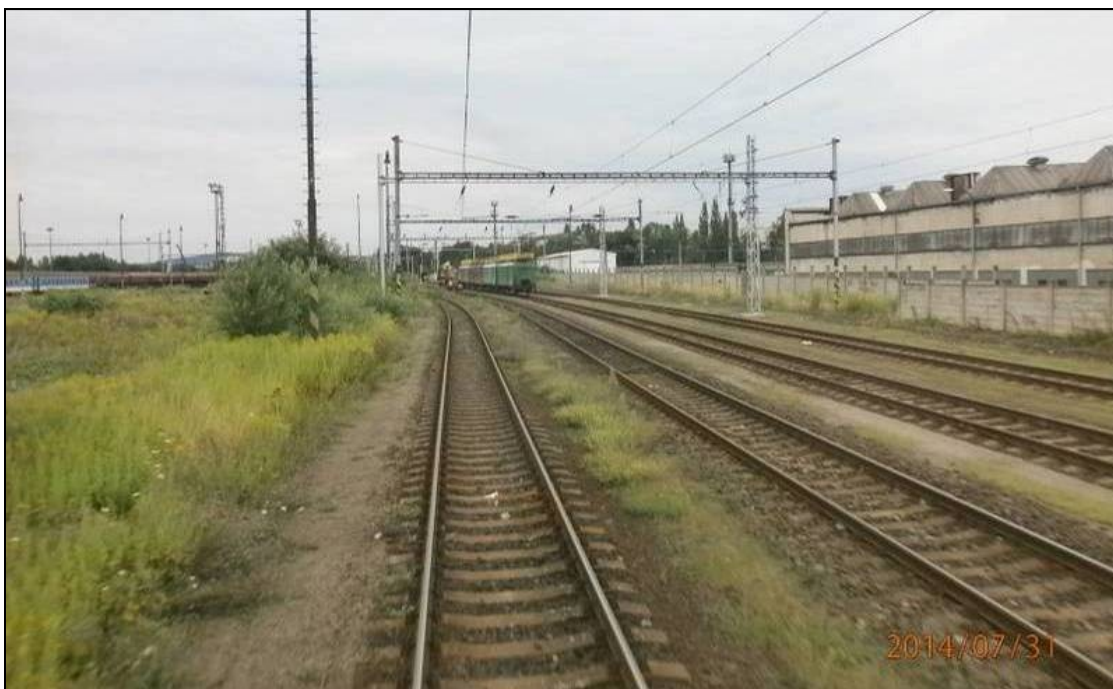
**Foto 3.** V kolejišti Lobzy, pozemek p.č. 2343/1, se plošně vyskytují invazní druhy rostlin, jako celík kanadský, turanka kanadská, ovsík vyvýšený, pupalka dvouletá ad. Tyto druhy nelze (s ohledem na obrovskou zásobu semen v území) žádným reálným způsobem „zlikvidovat“ a budou se zde tedy určité vyskytovat i po dokončení stavby. Cílem monitoringu by ale mělo být nezhoršení současného stavu.

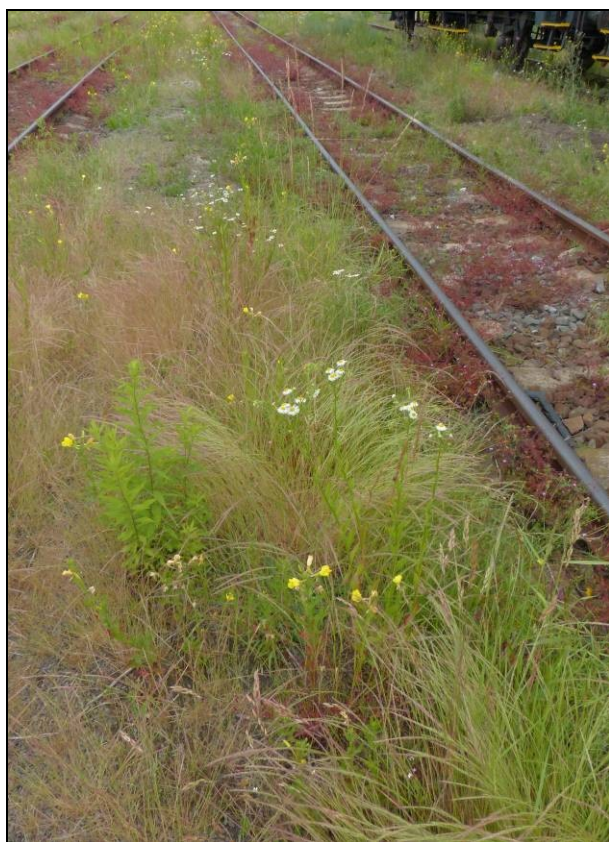
**Foto 4.** Detail porostů s hojnými invazními druhy (na snímku ovsík vyvýšený, pupalka dvouletá, turan roční, celík kanadský) v prostoru kolejiště Lobzy, pozemek p.č. 2343/1.

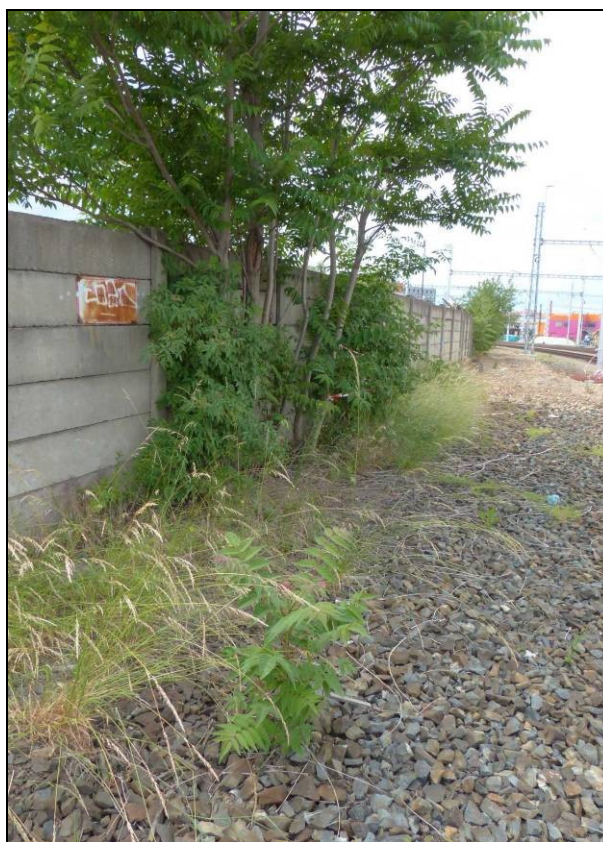
**Foto 5.** Zmlazování pajasanu žláznatého podél jižní hranice drážního pozemku (východní část p.č. 5601/1). Výskyty tohoto druhu je vhodné omezovat, ať již v rámci stavby, nebo běžné údržby trati.

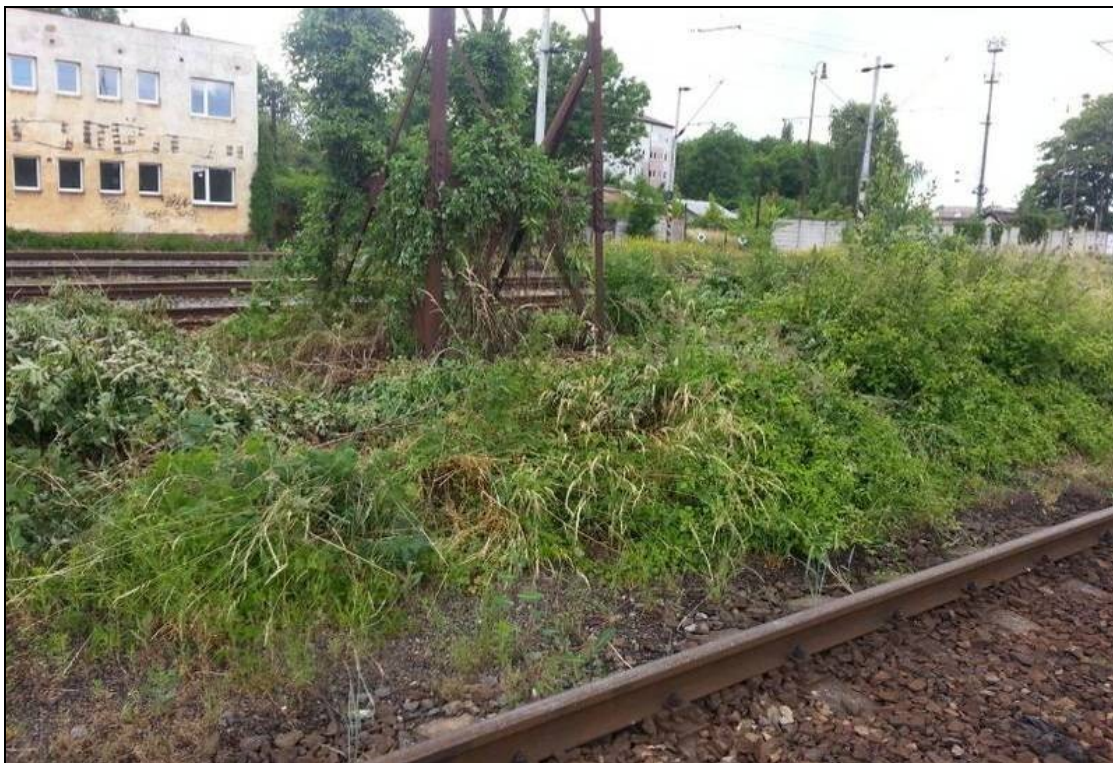
**Foto 6.** *Prostor kolejí Lobzy v červnu 2014, po realizaci kácení náletových dřevin v rámci přípravy stavby. V bylinném patře je zde hojný ovsík vyvýšený, který však z hlediska šíření mimo stavbu nepředstavuje žádné riziko, neboť se aktuálně vyskytuje prakticky ve všech biotopech v krajině.*

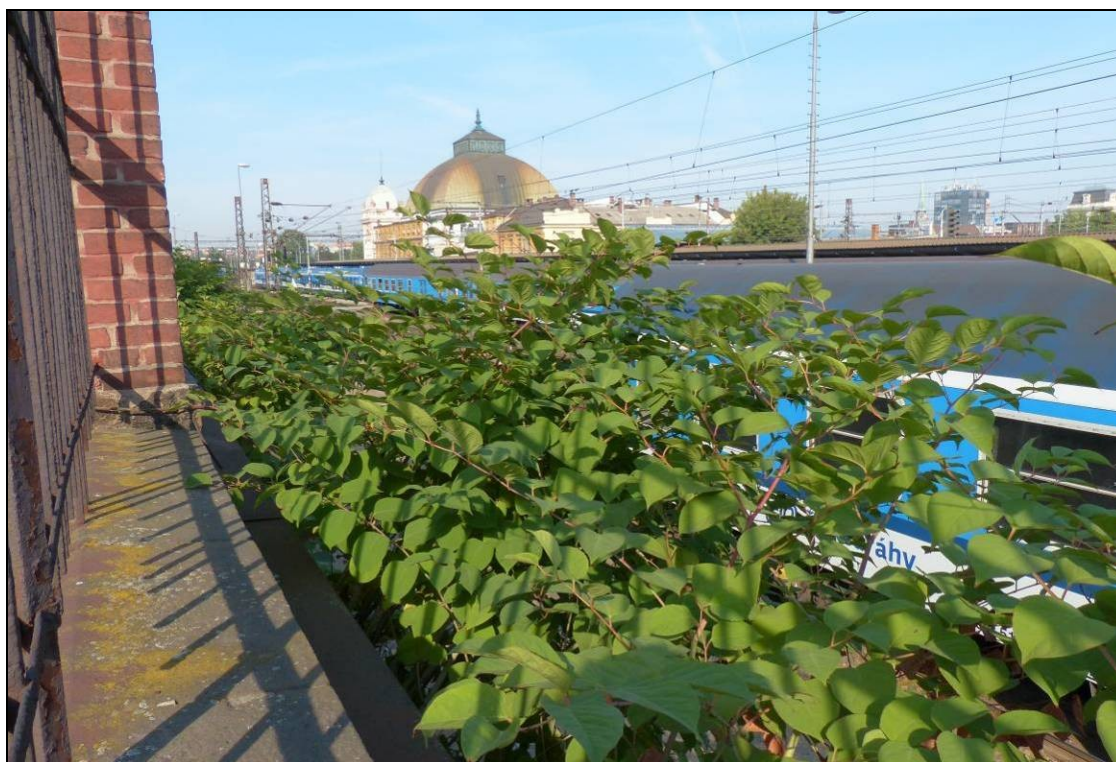
**Foto 7.** *Invazní křídlatka japonská vyrůstající ze zdi, tvořící jižní hranici pozemku p.č. 5645/1 podél Železniční ulice. U paty zdi je hojný také pajasan žláznatý. Tyto druhy je vhodné během stavby monitorovat a v případě šíření do ploch dotčených stavbou likvidovat. Nutná je však i jejich asanace v nejbližším okolí (v rámci obvyklé údržby tělesa dráhy), jinak nelze zabránit zpětnému šíření na plochy dotčené stavbou.*

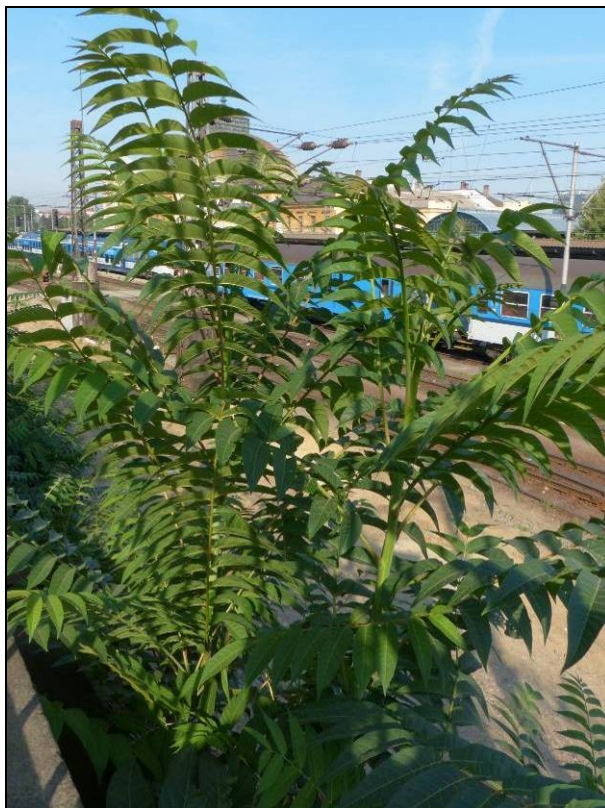
**Foto 8-9.** Exempláře *pajasanu žláznatého* zmlazující v koleji č. 203 u jihozápadní hranice drážního pozemku 2343/1 (8), resp. vyrůstající ze zdi tvořící jižní hranici pozemku 5645/1 podél Železniční ulice (9). Jejich likvidaci je vhodné realizovat v rámci obvyklé údržby tělesa dráhy.

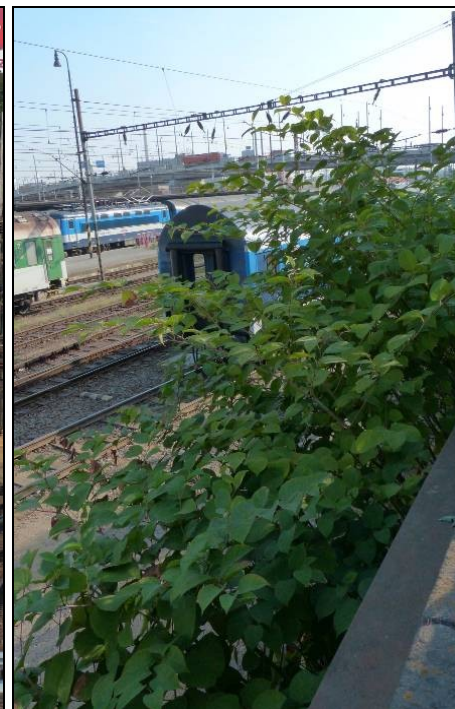
*Pozemek p.č. 5645/1 k.ú. Plzeň s hojným výskytem invazních druhů křídlatky japonské a pajasanu žláznatého (opěrná zeď mezi kolejíštěm stanice Plzeň - hlavní nádraží a ulicí Železniční, viz též Foto 7 a 9 v **Příl. A**). Odrůstající pajasany i křídlatky mohou mj. narušovat i stabilitu zdi, kromě toho se odtud mohou zpětně šířit do prostoru stavby Uzel Plzeň - 1. stavba.*

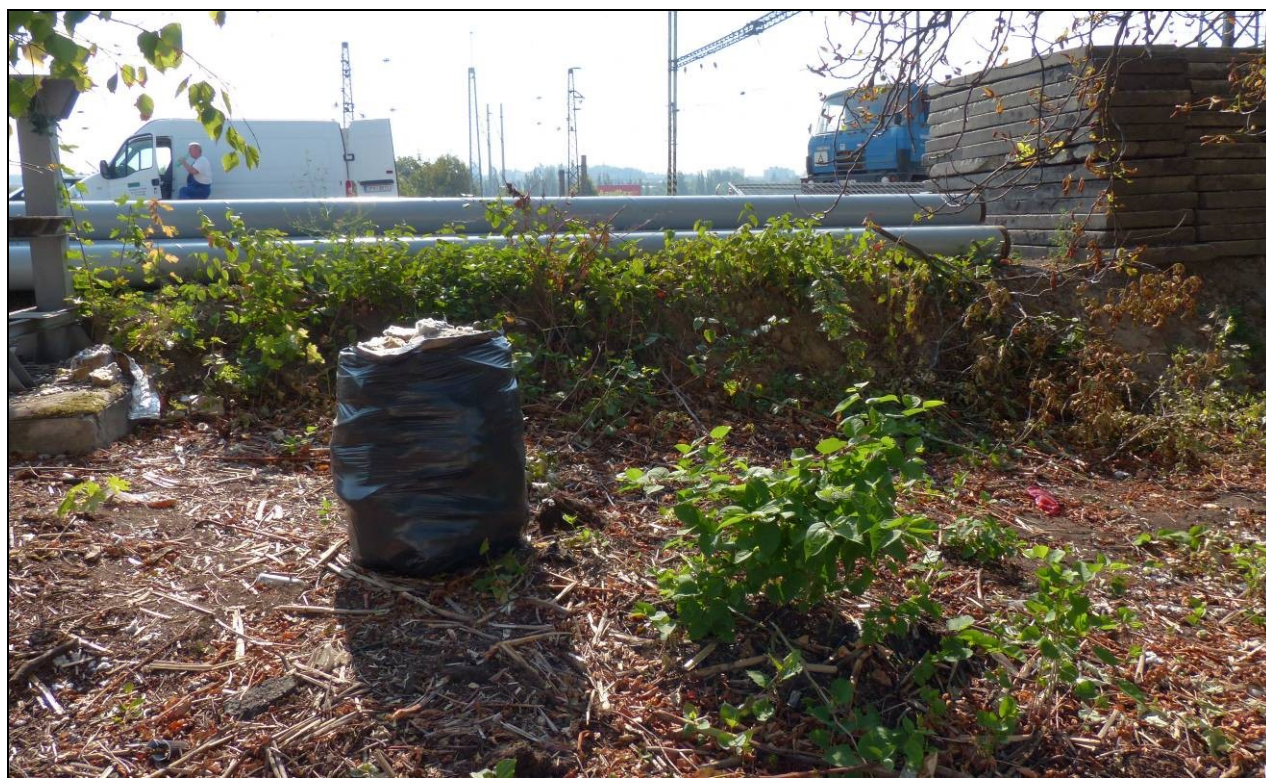
Pozemek p.č. 5332 k.ú. Plzeň 4 s hojným výskytem invazní křídlatky japonské. Tento druh je schopný šířit se z okolních pozemků zpětně do prostoru stavby.

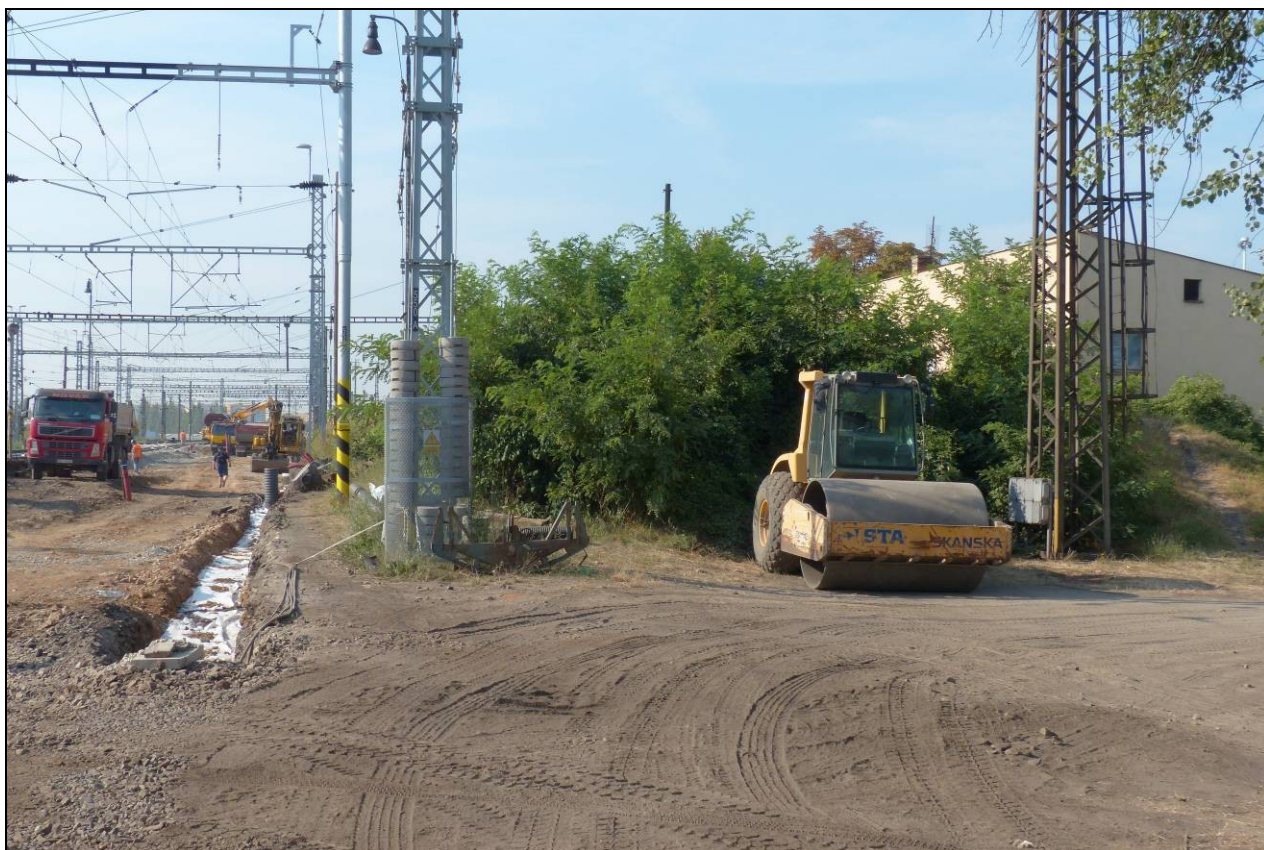
*Na pozemku p.č. 5599/2 k.ú. Plzeň 4 byl zjištěn hojný výskyt zmlazujícího trnovníku akátu (prostor před drážními budovami na pozemcích p.č. 5599/3 a 5599/44), který může představovat ohnisko invaze do prostoru stavby.*

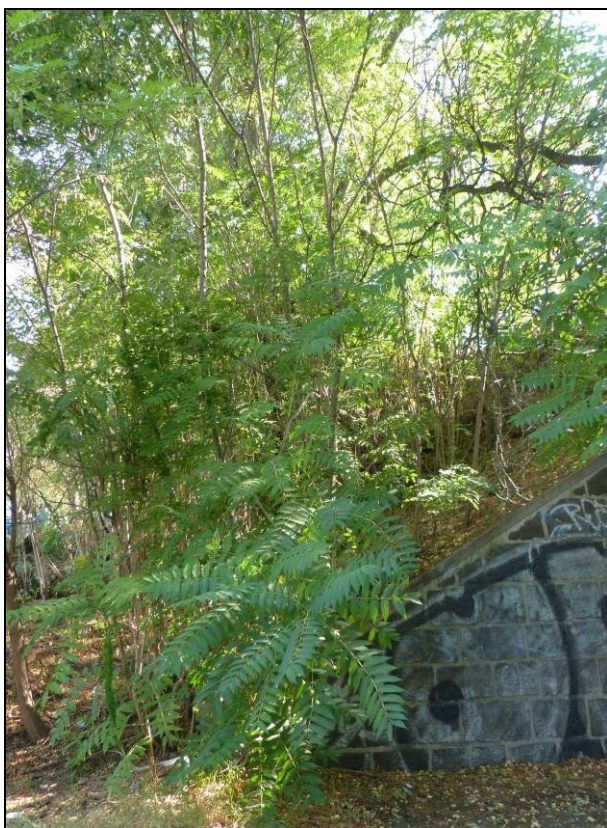
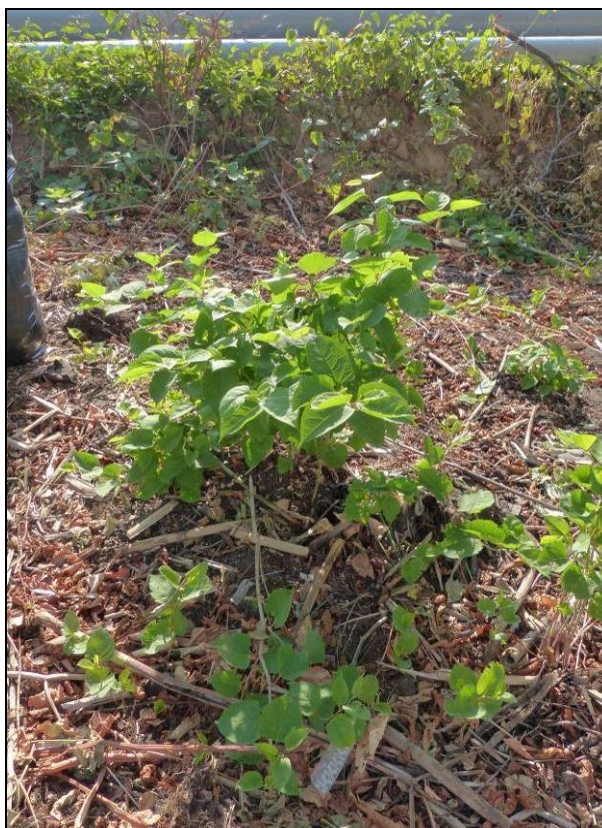
*Na pozemku p.č. 5599/2 k.ú. Plzeň se hojně vyskytují také další invazní druhy pajasan žláznatý (podél záp. hranice – svah náspu u podchodu pro pěši v ulici Na Sklárně) a křídlatka japonská (zejm. pod vedením teplovodu, při hranici s pozemkem 5332). Vzrostlé plodící pajasany představují ohnisko šíření semen do okolí, křídlatka se masivně šíří úlomky podzemních částí (oddenků).*
