Stavba : GENERÁLNÍ OBNOVA VÝPRAVNÍ BUDOVY  
– ŽST. ČESKÉ BUDĚJOVICE HLAVNÍ NÁDRAŽÍ

Část : PROHLOUBENÍ SUTERÉNU

Stupeň : STUDIE

# STAVEBNĚ TECHNICKÝ PRŮZKUM A DIAGNOSTIKA

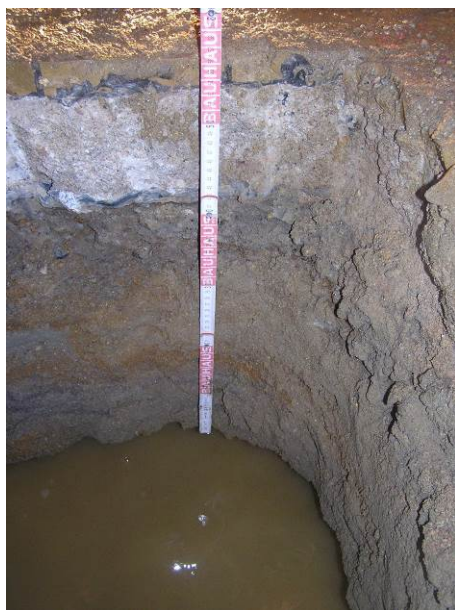
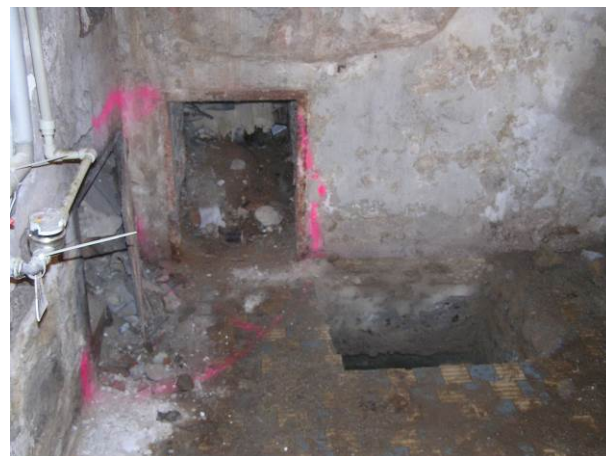
V suterénu byly provedeny dvě sondy do konstrukce podlahy s cílem zjistit hloubku základové spáry.

Objekt je založen na betonových pasech výšky 400mm. Základová spára je 500-600mm pod úrovní podlahy.

Obě sondy se do druhého dne naplnily vodou. Pod základovými pasy je zvodnělý písčité štěrk.

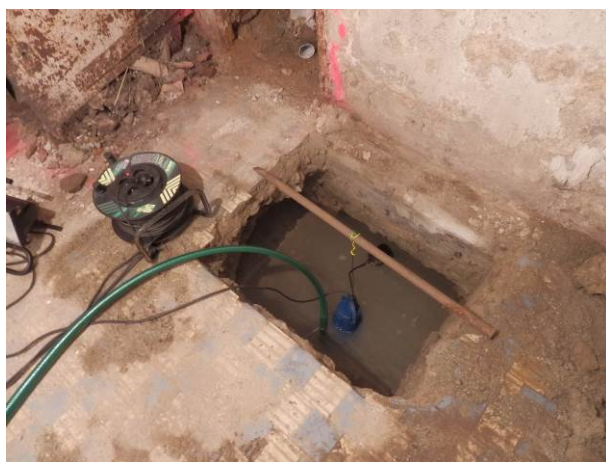
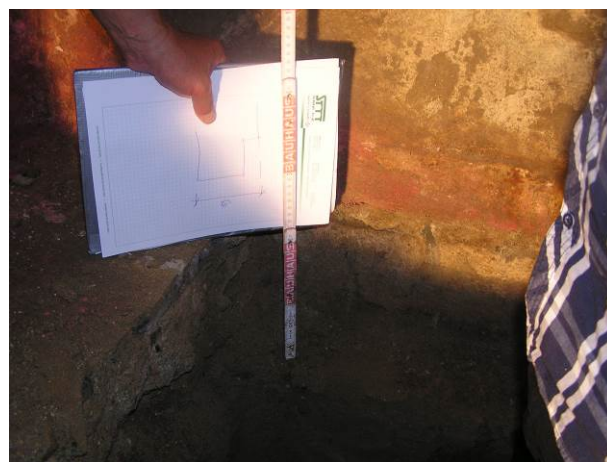
Vzhledem k podzemní vodě nepřipadá v úvahu postupné podkopávání a prohlubování základů. Je nutné provést tryskovou injektáž pod stávajícími pasy. Jednotlivé vrty budou vějířovitě rozevřené a budou se vzájemně překrývat. Navržená délka sloupů tryskové injektáže je 3metry. Dostatečné vyplnění prostoru pod základovými pasy by měli zajistit 4vrty na metr základového pasu.

Dále se provede vytěžení materiálu až na novou základovou spáru. V každé místnosti bude nutné vyčerpat podzemní vodu. Nové podlahy budou založeny na železobetonovou desku minimální tloušťky 500mm, která bude po celém obvodu vetknuta do tryskové injektáže. Trysková injektáž bude zalícována se základovými pasy a přebytečný beton bude ubourán. Prostor spojení desky s tryskovou injektáží bude dodatečně injektován tak, aby společně vytvořili vodotěsnou konstrukci. Na líc nové konstrukce bude provedena nová hydroizolace.

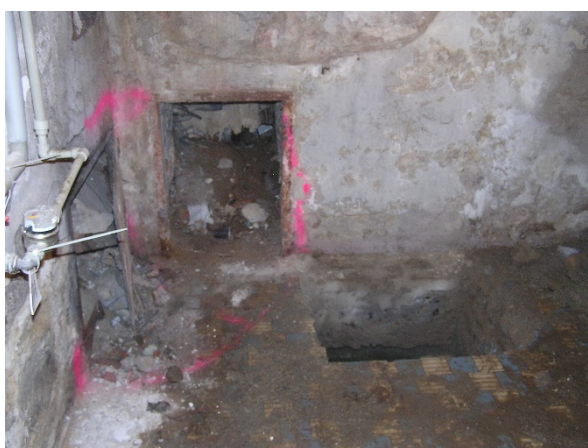
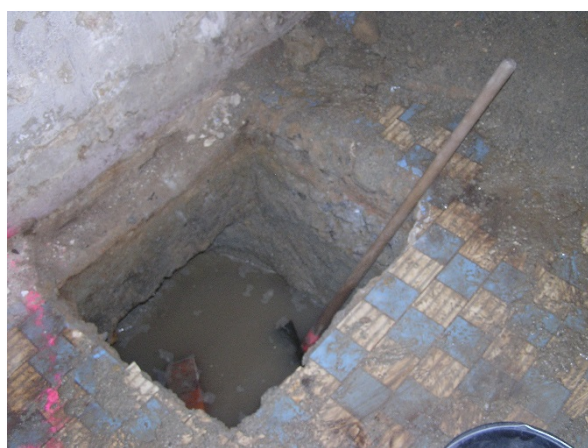
Obrázek 1: Umístění sondy

Obrázek 2: Pohled do sondy

Sonda č. 1 byla vytěžena do hloubky cca 0,9 m pod úroveň podlahové konstrukce (**Obrázek 1 a 2**). Skladba sondy je patrná na přiloženém nákresu (**Odstavec 4.: Výkres 4.1. a Obrázek 4**). Podlahová konstrukce se skládá ze základové desky z prostého betonu a keramické dlažby v celkové tloušťce 150 mm. Základový pas pod obvodovou stěnou má průměrnou výšku 420 mm podle terénu při výkopu. Šířka základového pasu v sondě byla min 200 mm, dále nebylo

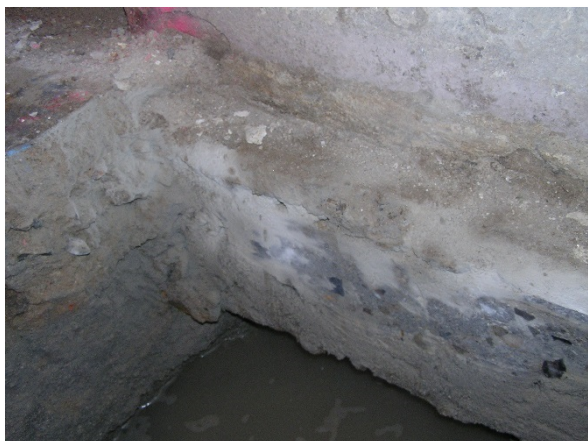
možné zkoumat vzhledem k nebezpečí zhroucení okolní zvodnělé zeminy (písčité štěrky). Beton základového pasu je značně nesourodý s velkými oblázky (**Obrázek 3**). Pravděpodobně byl jako plnivo použit vytěžený písčité štěrky z vykopávek.

**Obrázek 3:** Očištěný základový pas s přebroušenými plochami pro zkoušku pevnosti betonu v tlaku

*Nedestruktivní zkouškou betonu prováděnou na 3 místech základového pasu, byla zjištěna průměrná nezaručená pevnost v tlaku  $R_{be}$  23,0 MPa. Zaručená pevnost v tlaku má hodnotu  $R_{bg}$  19,0 MPa.*

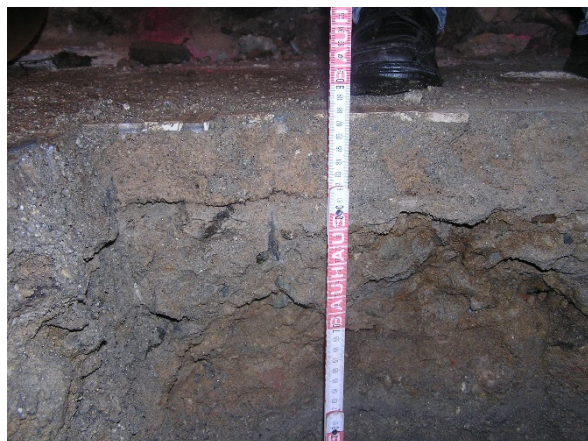
**Obrázek 4:** Detail skladby sondy

Skladba ve zkoumané sondě je následující (měřeno od úrovně podlahy):

- 0,00 – 0,15 m – Konstrukce podlahy;
- 0,15 – 0,40 m – Navážky a vyrovnaní původní úrovně terénu;
- 0,40 – 0,90 m – *Materiál základové spáry* – Zvodnělý, ulehlý zelenošedý písčité štěrky s výplní ze slabě hlinitého písku jemno až hrubozrnného.

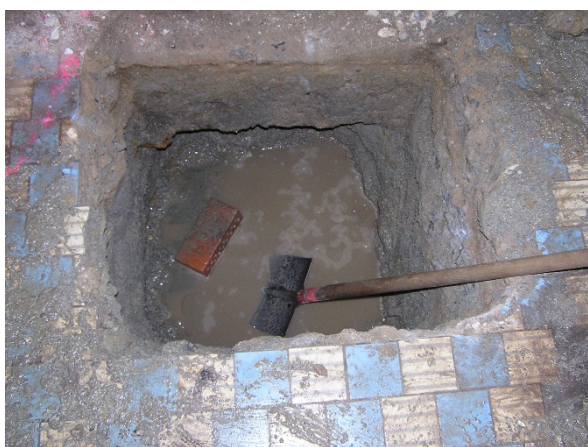
**Obrázek 5:** Pohled do sondy před zaplavením

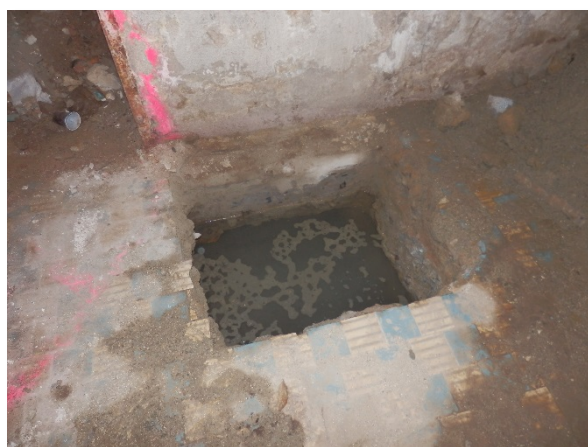
V hloubce cca 760 mm od podlahy byla objevena hladina spodní vody, která do druhého dne vystoupala o cca 400 mm na úroveň 330 mm od úrovně podlahy (**Obrázek 6**). Následně se hladina ustálila na úrovni cca 600 mm od podlahy a kolísala v průběhu 3 dní  $\pm 100$  mm podle stavu vnějších srážek.

**Obrázek 6:** Hladina podzemní vody po 24 hodinách

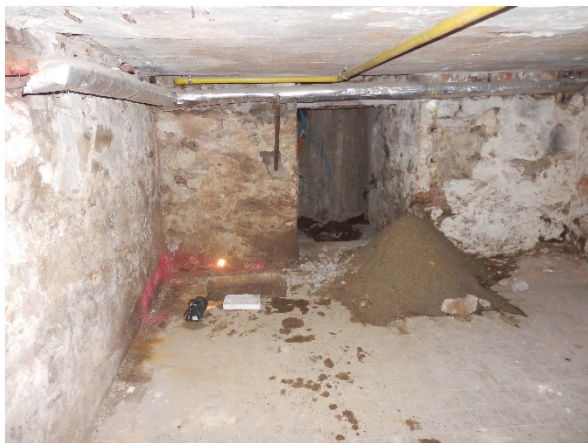
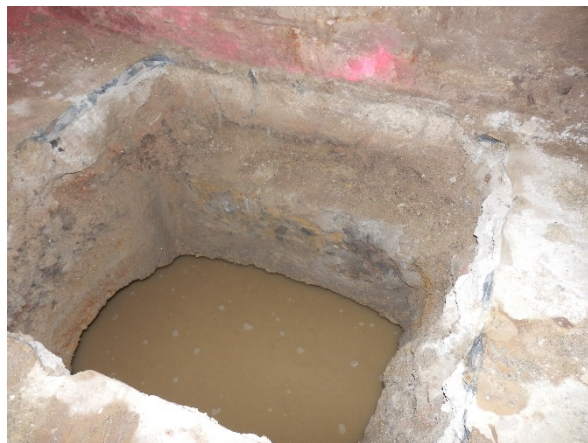
Obrázek 7: Umístění sondy č. 2

Obrázek 8: Pohled do sondy

Sonda č. 2 byla vytěžena do hloubky cca 0,9 m pod úroveň podlahové konstrukce (Obrázek 7 a 8). Skladba je patrná na přiloženém nákresu (Odstavec 4.: Výkres 4.2. a Obrázek 9). Podlahová konstrukce se skládá ze základové desky z prostého betonu a keramické dlažby v celkové tloušťce 230 mm. Základový pas pod stěnou má průměrnou výšku 370 mm podle terénu při výkopu. Šířka základového pasu v sondě byla min. 200 mm, dále nebylo možné zkoumat vzhledem k nebezpečí zhroucení okolní zvodnělé zeminy (písčité štěrky). Beton základového pasu je značně nesourodý s velkými oblázky (Obrázek 10). Pravděpodobně byl opět jako u sondy č. 1 jako plnivo použit vytěžený písčité štěrky z vykopávek.

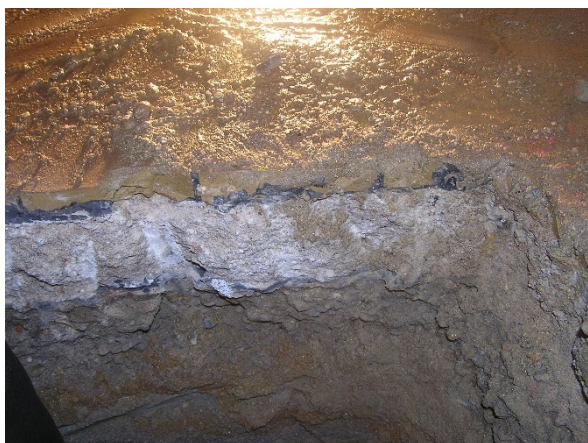
Obrázek 9: Detail skladby sondy

Skladba ve zkoumané sondě je následující (měřeno od úrovně podlahy):

- 0,00 – 0,23 m – Konstrukce podlahy;
- 0,23 – 0,40 m – Navážky a vyrovnání původní úrovně terénu;
- 0,40 – 0,90 m – *Materiál základové spáry* – Zvodnělý, ulehlý zelenošedý písčité štěrky s výplní ze slabě hlinitého písku jemno až hrubozrnného.

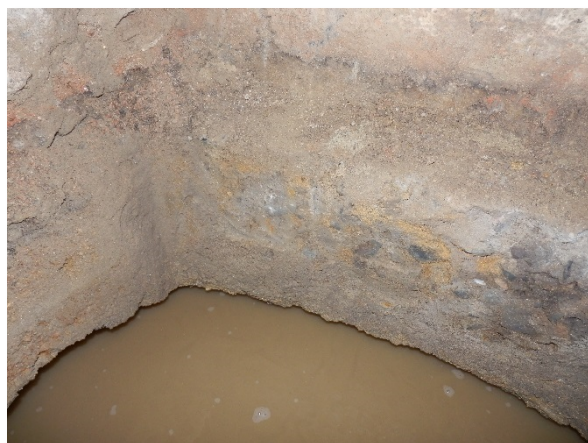
Obrázek 10: Očištěný základový pas včetně pohledu na nesourodý beton základu

Beton základového pasu je značně rozpadlý, takže nebylo možné najít a přebrousit místo ke zkoušce pevnosti betonu v tlaku (**Obrázek 10**). Proto byla pevnost zjišťována pouze orientačně na úrovni 10 – 15 MPa. Ovšem tato pevnost je v jednom místě, na dalším může být značně rozdílná.

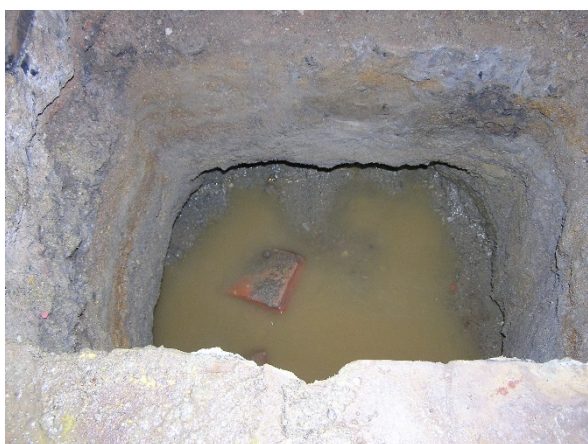
Obrázek 11: Hladina podzemní vody při výkopu sondy

V hloubce cca 700 mm od podlahy byla objevena hladina spodní vody (**Obrázek 11**), která do druhého dne vystoupala o cca 300 mm na úroveň 400 mm od úrovně podlahy (**Obrázek 12**). Následně se hladina ustálila na úrovni cca 500 mm od podlahy a kolísala v průběhu 3 dní  $\pm 100$  mm podle stavu vnějších srážek.

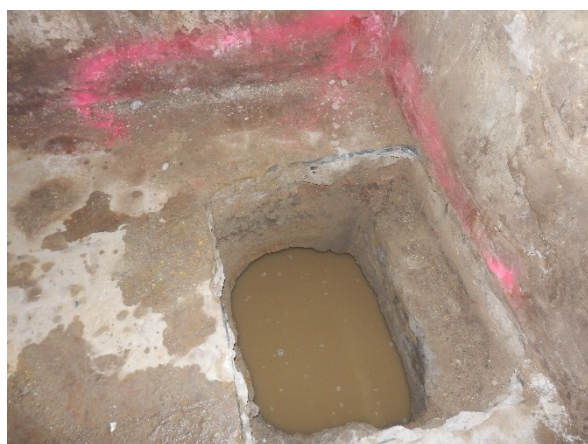
Obrázek 12: Hladina podzemní vody po 24 hodinách
