Kraj: Jihočeský	Traťový úsek/Obec: STRAKONICE – VOLARY	
Investor SŽDC s.o.; Dlážděná 1003/7; 110 00 Praha 1		
Akce: <b>ZVÝŠENÍ STABILITY SKALNÍCH MASÍVŮ          NA TRATI STRAKONICE – VOLARY, 1.STAVBA</b>		Formát 3xA4
		Datum 10/2019
		Účel DSP
		Č. zakázky 18/2018
Objekt: SO 04-26-01 – Sanace skal v km 26,150-26,260 – Bohumilice-Býkovice		Změna Č. kopie
Část: BIOLOGICKÝ A DENDROLOGICKÝ PRŮZKUM		Měřítko 1:500
Obsah dokumentace: SITUACE SO 04-26-01 – BOHUMILICE-BÝKOVICE		Část dokumentace C.3
		Č. výkresu 8
POUŽITÍ DOKUMENTACE SE ŘÍDÍ PŘÍSLUŠNOU SMLOUVOU O DÍLO. KOPÍROVÁNÍ A ROZŠÍŘOVÁNÍ POUZE PO PÍSEMNÉM SOUHLASU ZPRACOVATELE ČÁSTI.

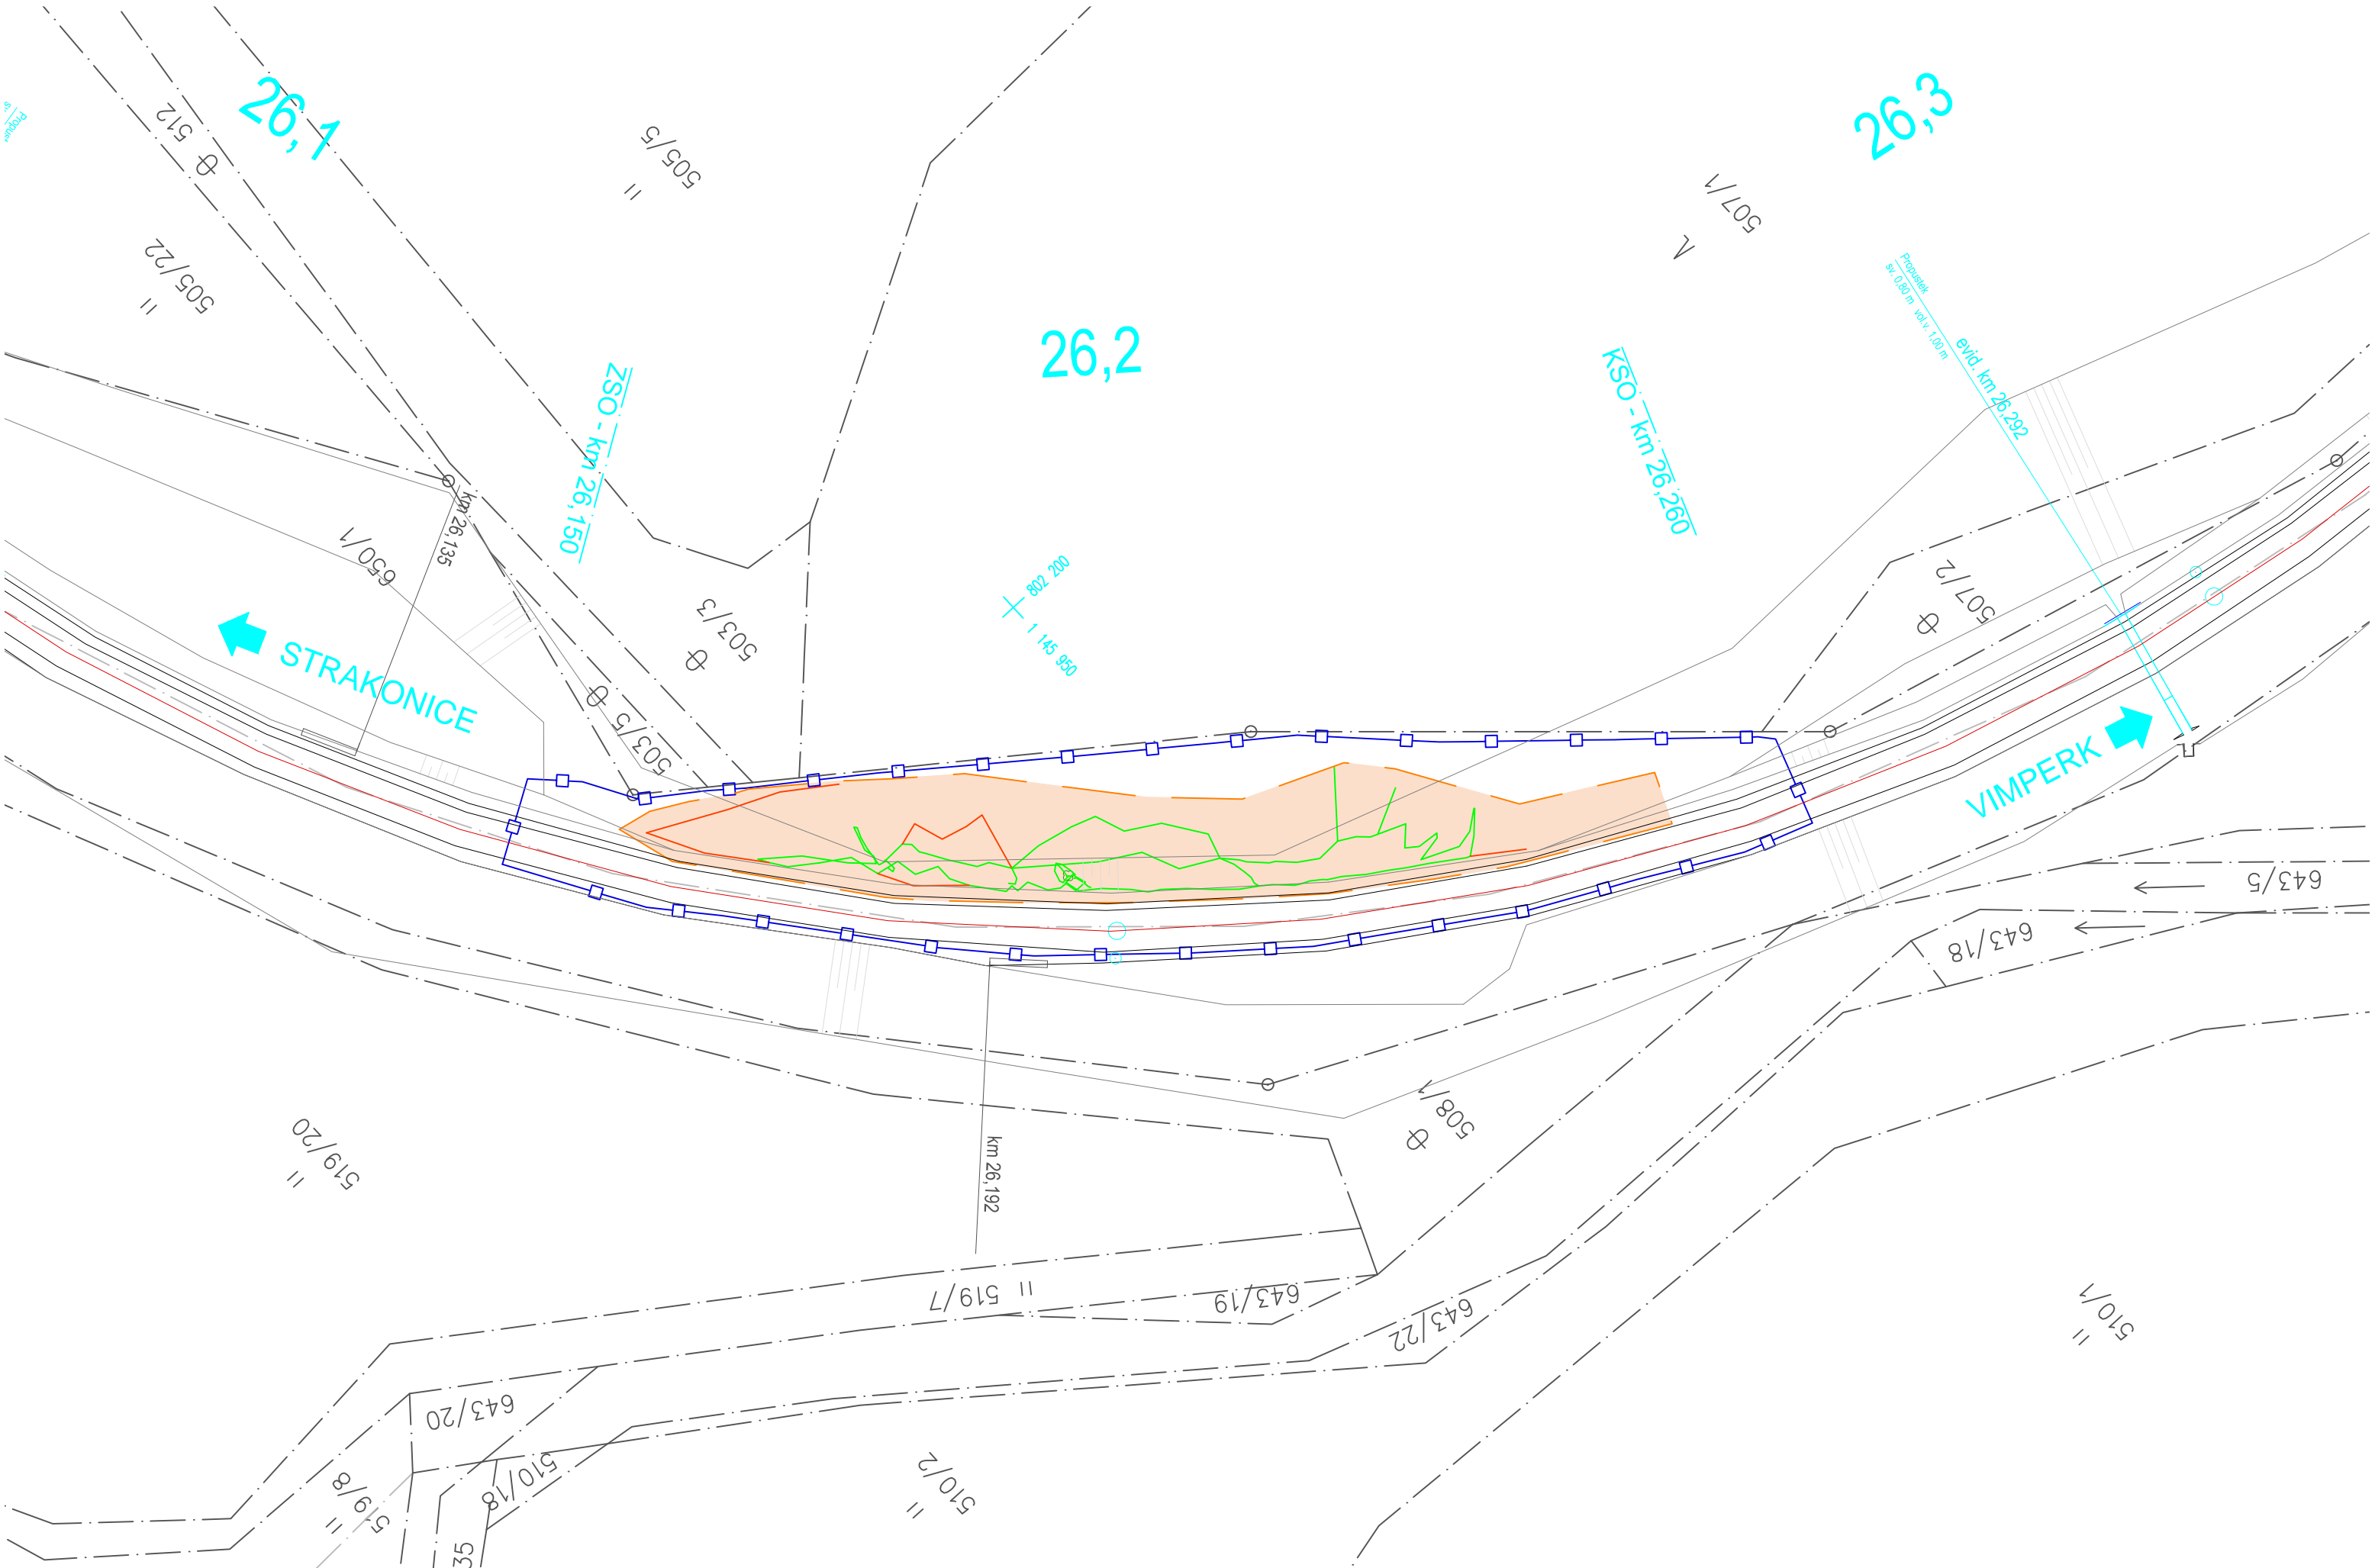
M 1:500

Souvislá skupina náletových porostů tvořených převážně z akátů - 90% (*Robinia pseudoacacia*). V podrostu se vyskytuje bez černý (*Sambucus nigra*)

Celková plocha souvislého porostu je: 743 m<sup>2</sup>.

V rámci porostu se ve skupině nachází zpravidla jednotlivci s obvody od 0,1 - 0,5 m, lze vykázat jednotlivě 6x akát (*Robinia pseudoacacia*) s obvody 1,3 m.

Koruny jsou ovlivněny skupinovým vzrůstem v zápoji, spodní větve chybí, koruny jsou vysoko nasazené, některé spodní větve jsou vylomené.

Porosty lze dle odst.2) §8 zák. č. 114/1992 Sb. odstranit za účelem zajištění provozuschopnosti železniční dráhy, rozsah je nutno nahlásit příslušnému orgánu ochrany ŽP min. 15 dní předem.
