PROTOKOL O ZKOUŠCE Č. 4093-127-16

Rekonstrukce ŽST Bohosudov	Paré č.
Měření hluku a vibrací z železniční dopravy	Revize 0

Zařízení: Rekonstrukce ŽST Bohosudov
Objednatel: SUDOP PRAHA a.s., Olšanská 1a, 130 80 Praha 3
Účel měření: Průzkumné měření hluku a vibrací před rekonstrukcí trati. DÚR
Datum měření: 11.5.2016; 19.7.2016; 26.7.2016

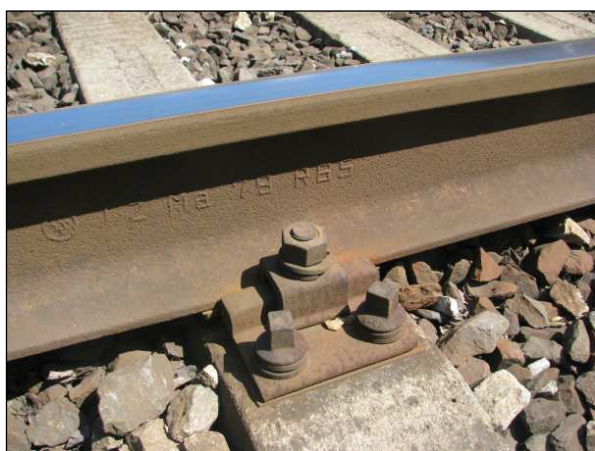
Detail železničního svršku, bod 1

Body 1+2: Kolejnice tvaru R 65, pražce betonové SB8 (na zhlaví ŽST dřevěné), upevnění podkladnicové tuhé typu K. Sklon trati: max. 15.00 ‰. Převýšení trati: max. 50 mm. Stará infrastruktura, bez broušení kolejnic a bez protihlukových prvků. Výška štěrkového lože cca 30-40 cm.

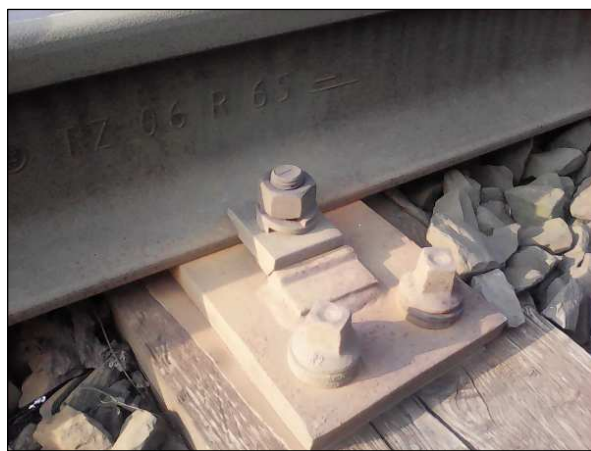
Detail železničního svršku, bod 2

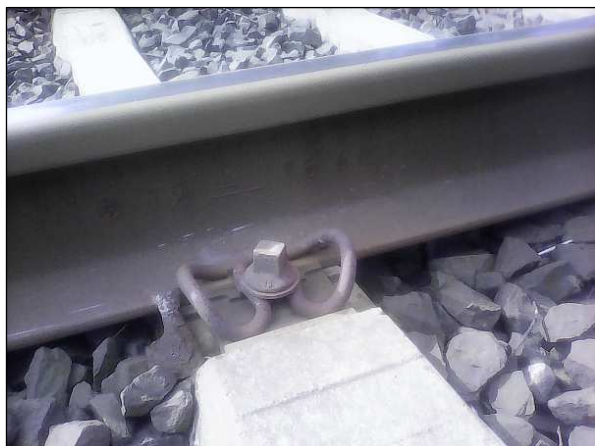
Detail železničního svršku, bod 3+4 sm. Teplice

Body 3+4: Směr Ústí n/L – kolejnice tvaru R 65, pražce betonové SB8, upevnění podkladnicové pružné typu Ks. Směr Teplice – bezestykové kolejnice UIC 60, pražce beton S91B, upevnění bezpodkladnicové pružné typu W14. Sklon trati: max. 15.00 ‰. Převýšení trati: max. 30 mm. Nový typ infrastruktury, broušení kolejnic neověřeno, bez protihlukových prvků. Výška štěrkového lože cca 20-30 cm.

Trať je zde po částečné rekonstrukci, traťová kolej sm. Teplice má realizován „koridorový“ svršek UIC 60 s bezpodkladnicovým pružným upevněním typu W14, traťová kolej sm. Ústí n/L je starého typu R 65 na podkladnicovém polopružném upevnění typu Ks.

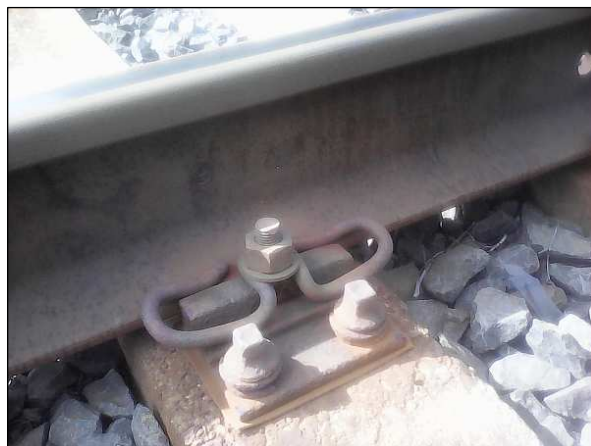
Detail železničního svršku, bod 3+4 sm. Ústí n/L

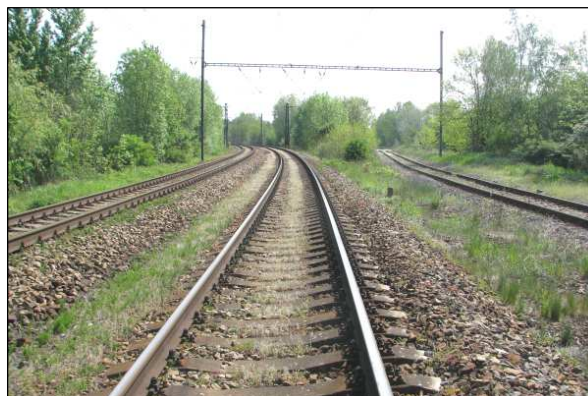
Bod 1 – trať v měřeném profilu (odbočka Strabag)

V šíření hluku z železnice na měřicí bod nic necloní, řídká zeleň nemá vliv, trať je zde vedena v pravém oblouku na náspu cca 3 m nad úroveň terénu u měřeného domu, v měřeném profilu trati odbočuje vlečková kolej do areálu Strabag, vlečka je aktivní. Jsou splněny podmínky pro odečet korekce $K(f) = 2$ dB pro měření na odrazivé fasádě.

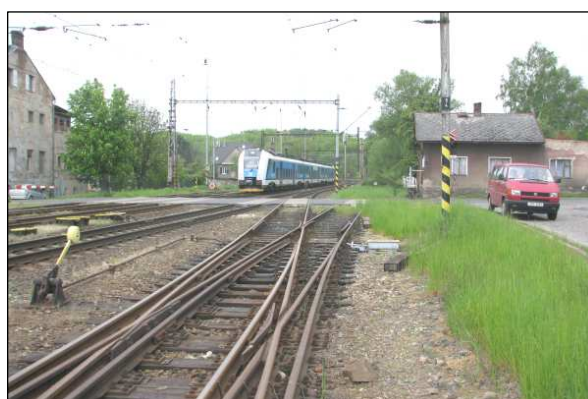
Bod 2 – celková situace bodu měření

V šíření hluku z dráhy na měřicí bod nic necloní, objekt leží bezprostředně při trati u přejezdu místní komunikace, je zde zhlaví ŽST, staniční plán leží v rovině k měřenému objektu. Jsou splněny podmínky pro odečet korekce $K(f) = 2 \text{ dB}$ pro měření na odrazivé fasádě.

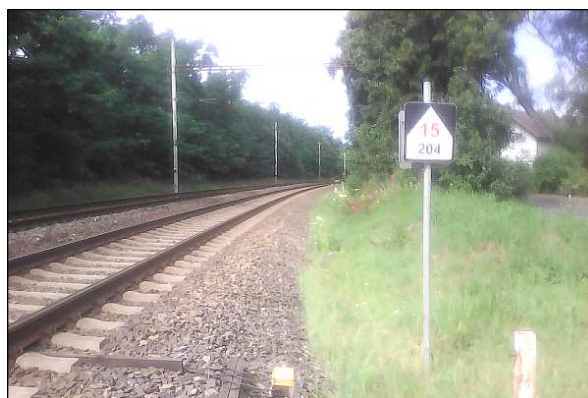
Bod 3 – stav trati v měřeném profilu

V šíření hluku z dráhy na měřicí bod nic necloní, objekt leží bezprostředně při trati za místní komunikací, je zde širší trať v oblouku, v mírném zářezu pod úrovní měřeného objektu. Jsou splněny podmínky pro odečet korekce $K(f) = 2$ dB pro měření na odrazivé fasádě.

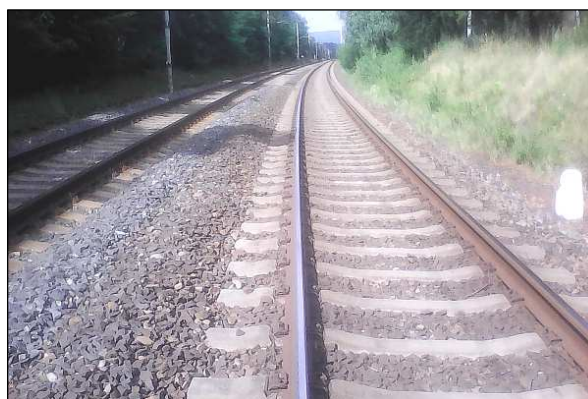
Bod 4 – stav trati v měřeném profilu
