PROTOKOL O ZKOUŠCE Č. 5100-171-18

Rekonstrukce ŽST Bohosudov	PDF
Měření hluku a vibrací z železniční dopravy	Revize 0

Zařízení: Rekonstrukce ŽST Bohosudov
Objednatel: SUDOP PRAHA a.s., Olšanská 1a, 130 80 Praha 3
Účel měření: Průzkumné měření.
Datum měření: 5.9.2018; 12-19 h

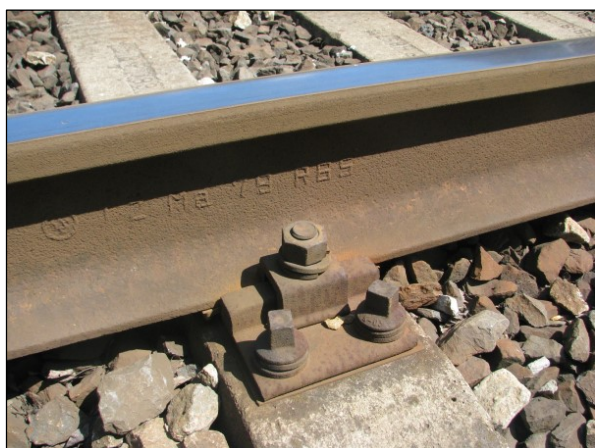
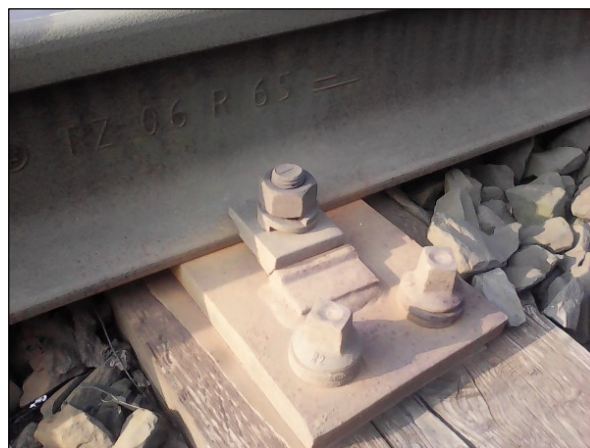
Detail železničního svršku, bod 1

Body 1+2: Směr Ústí n/L – kolejnice tvaru R 65, pražce betonové SB8, upevnění podkladnicové pružné typu Ks. Směr Teplice – bezestykové kolejnice UIC 60, pražce beton B91S, upevnění bezpodkladnicové pružné typu W14. Sklon trati: max. 15.00 ‰. Převýšení trati: max. 30 mm. Nový typ infrastruktury, broušení kolejnic neověřeno, bez protihlukových prvků. Výška štěrkového lože cca 20-30 cm.

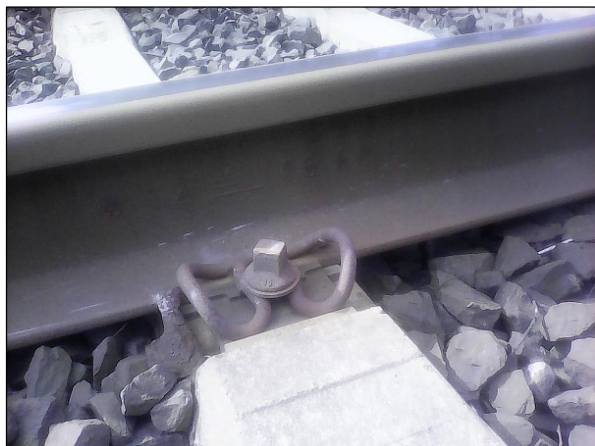
Detail železničního svršku, bod 2+3 sm. Teplice

Body 3: Kolejnice tvaru R 65, pražce betonové SB8 (na zhlaví ŽST dřevěné), upevnění podkladnicové tuhé typu K. Sklon trati: max. 15.00 ‰. Převýšení trati: max. 50 mm. Stará infrastruktura, bez broušení kolejnic a bez protihlukových prvků. Výška štěrkového lože cca 30-40 cm.

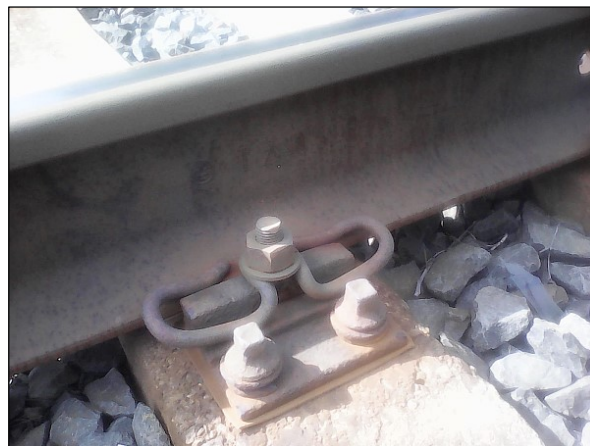
Detail železničního svršku, bod 2+3 sm. Ústí n/L

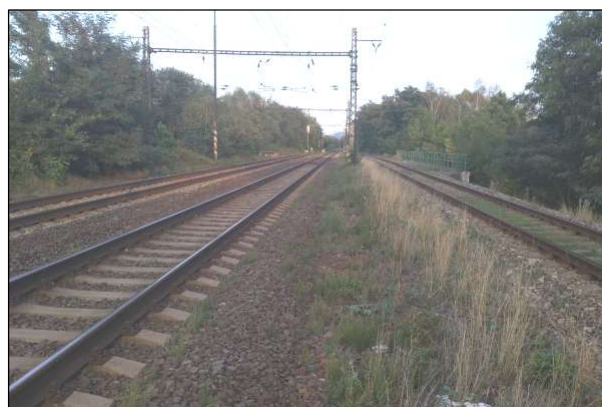
Bod 1, trať v měřeném profilu

V šíření hluku z železnice na měřicí bod neleží žádná překážka vyjma řídké zeleně, trať je zde vedena na náspu cca 5 m nad úroveň terénu u domu a poblíž je přemostění silnice I/13, most je betonový s průběžným šterkovým ložem.

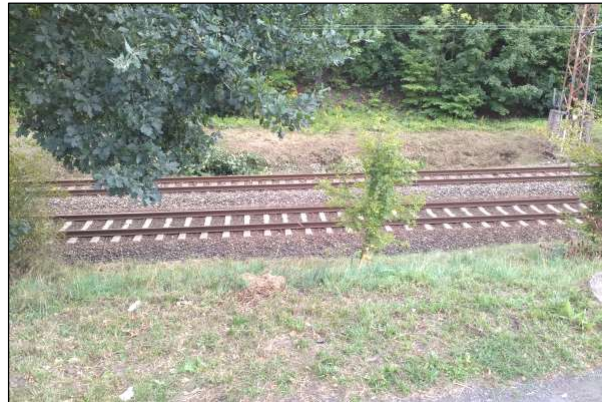
Bod 2, pohled z prostoru měření na trať

V šíření hluku z dráhy na měřicí bod nic necloní, objekt leží bezprostředně při trati za místní komunikací, je zde šířá trať v oblouku, v mírném zářezu pod úrovní měřeného objektu. Jsou splněny podmínky pro odečet korekce $K(f) = 2 \text{ dB}$ pro měření na odrazivé fasádě.

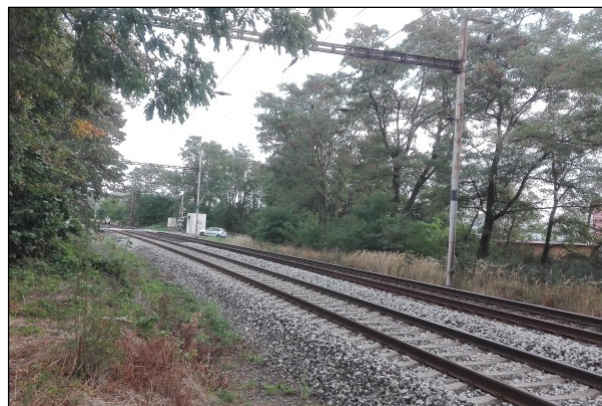
Bod 3, trať v měřeném profilu

V šíření hluku z dráhy na měřicí bod nic necloní, objekt leží v blízkosti trati za místní komunikací, je zde širší trať v zářezu hlubokém cca 3 m, celkově pod úrovní měřeného objektu. Jsou splněny podmínky pro odečet korekce $K(f) = 2 \text{ dB}$ pro měření na odrazivé fasádě.
