# PROTOKOL O ZKOUŠCE Č. 5187-234-18

Modernizace trati Ústí nad Orlicí – Brandýs nad Orlicí	PDF
Měření hluku a vibrací z železniční dopravy	Revize 0

Zařízení: Modernizace trati Ústí nad Orlicí – Brandýs nad Orlicí  
Objednatel: SUDOP PRAHA a.s., Olšanská 1a, 130 80 Praha 3  
Účel měření: Průzkumné měření.  
Datum měření: 15.11.2018, 16.11.2018

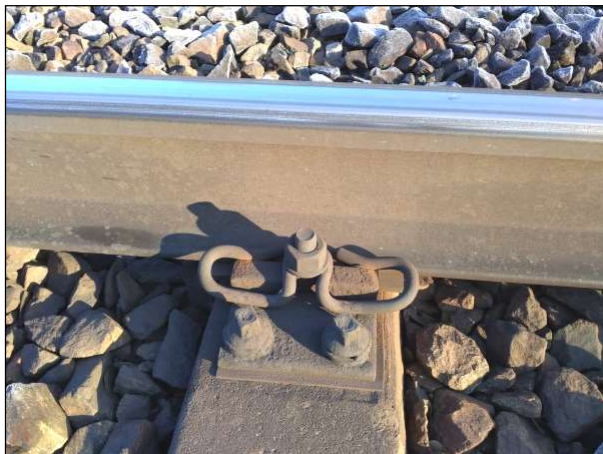
Body 1+2: Směr Ústí n/L – kolejnice tvaru R 65, pražce betonové SB8, upevnění podkladnicové polopružné typu Ks. Sklon trati: max. 10.00 ‰. Převýšení trati dle bodu měření 0-100 mm. Broušení kolejnic neověřeno, bez protihlukových prvků. Výška štěrkového lože cca 20-30 cm.

Detail železničního svršku, bod 1+2

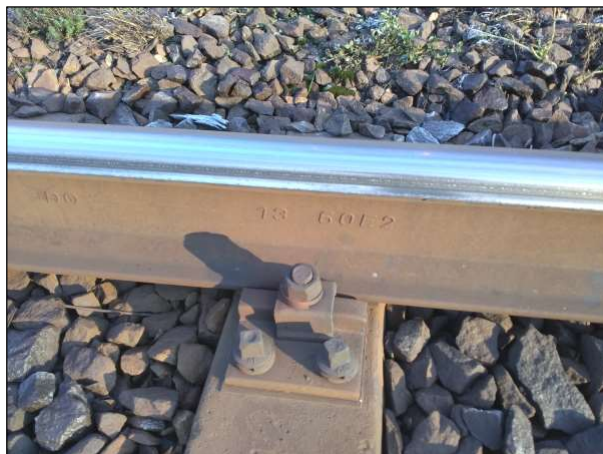
Body 3+4: Kolejnice tvaru 60 E2, pražce betonové SB8 (na zhlaví ŽST dřevěné), upevnění podkladnicové tuhé typu K nebo podkladnicové polopružné typu Ks. Trať na staniční pláni, sklon max. 0.00 ‰, převýšení trati 0 mm. Broušení kolejnic neověřeno, bez protihlukových prvků. Výška štěrkového lože cca 20-40 cm.

Detail železničního svršku, bod 3+4

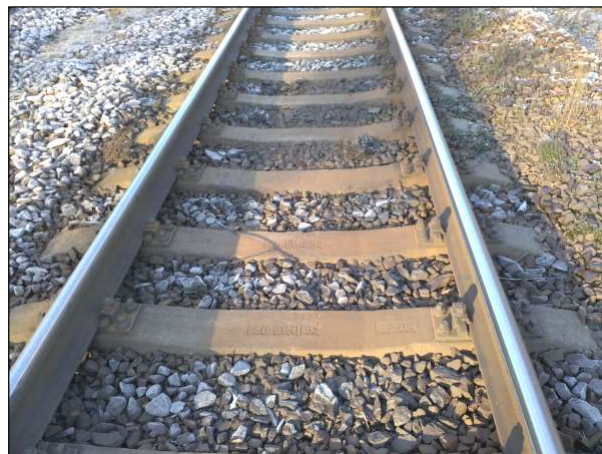
Celkový stav trati, bod 3+4
